MEMORANDUM N° 61.684/2020

MAT.: Solicita Medida Provisional que indica a Loteo Inversiones Lampa SpA

SOLICITA MEDIDAS PROVISIONALES A LOTEO INVERSIONES LAMPA SPA

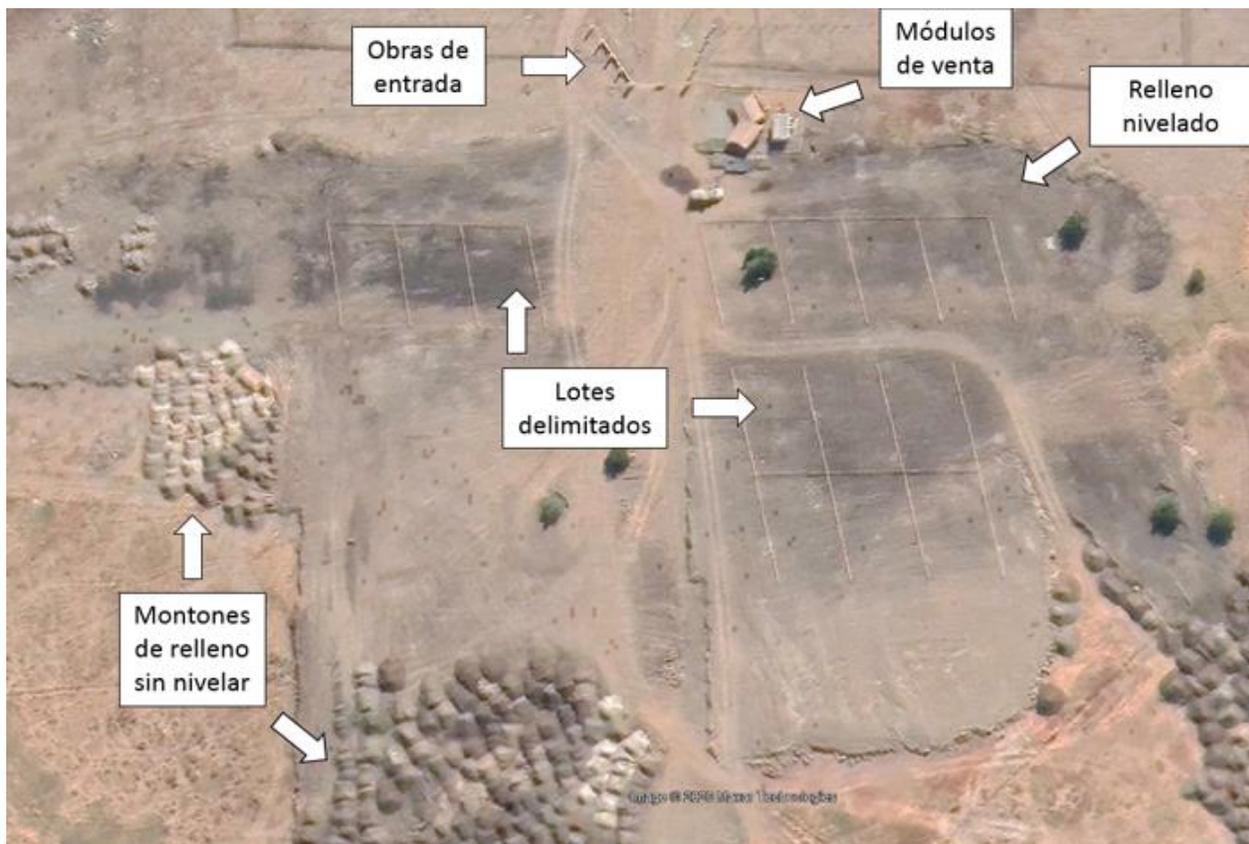
Figura 1. Descripción general de los elementos que incluye la Unidad Fiscalizable “Loteo Inversiones Lampa SpA” (Fuente: Informe de Fiscalización Ambiental DFZ-2020-2474-XIII-SRCA)

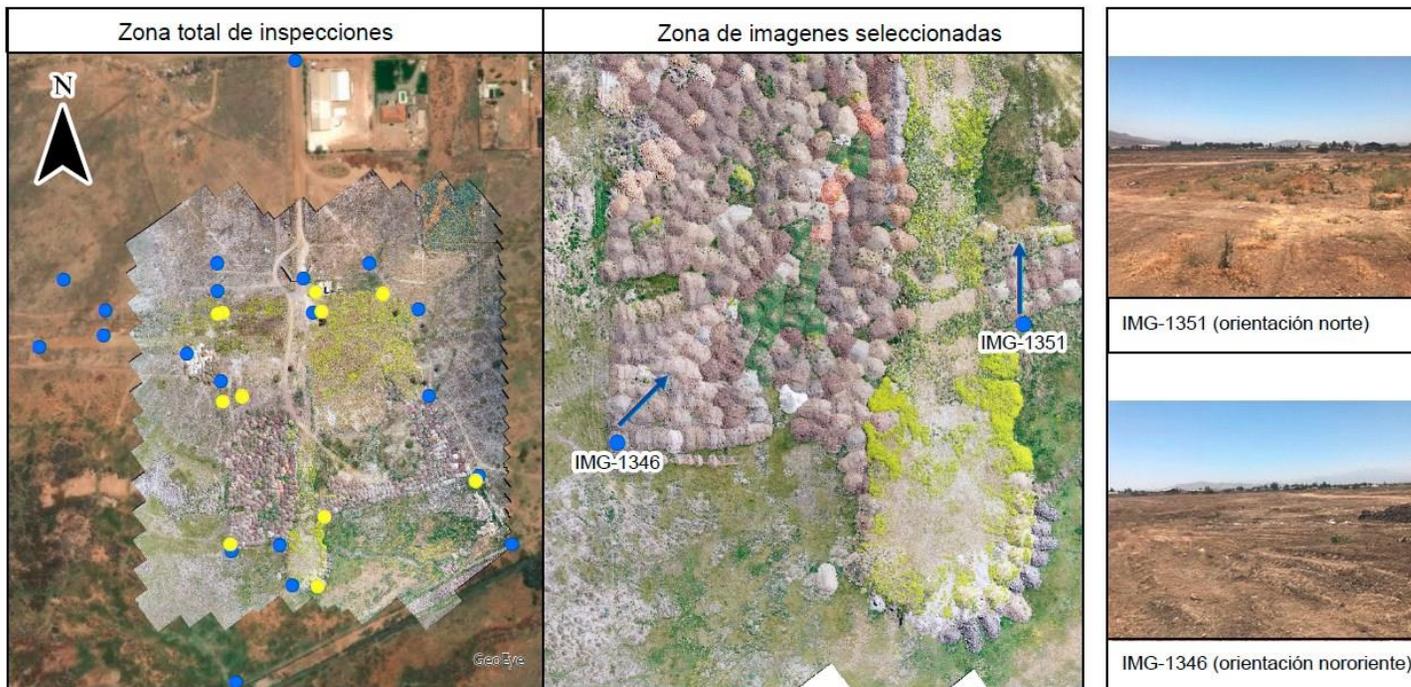
INSPECCIONES ZONA DE HUMEDAL PUENTE NEGRO

- En cuanto a lo constatado directamente por los fiscalizadores SMA, se observaron sectores que contenían material de relleno con signos de haber sido recientemente depositado, desplazado y/o nivelado. En comparación con lo verificado en la inspección del 04 de junio de 2020, se constató una mayor extensión de los sectores rellenos, cubriendo prácticamente la totalidad del área con acumulaciones o montículos que fue observada en la inspección de junio, y observándose nuevas acumulaciones de material en el sector sur del relleno. Además, se observó avance en las delimitaciones de los terrenos o loteos con listones de madera, y se constató la presencia de trabajadores moviendo materiales, y herramientas en el sector. Se georreferenciaron hitos relevantes.

Por último, se realizó en gabinete el trabajo de contrastar la ortoimagen del área levantada con fecha 09 de octubre de 2020, con las fotografías obtenidas durante la inspección ambiental del día 23 de diciembre de 2020. Se apreciaron claras diferencias que dan cuenta de que se han realizado importantes movimientos de tierra, lo cual se aprecia en la Figura 1 que se presenta a continuación. En particular, en la imagen central se aprecian acumulaciones de montículos con material depositado para relleno, los cuales ya no se observan en las fotografías que se incluyen a la derecha, dando cuenta de que todo ese material acumulado fue nivelado entre el 09 de octubre y el 23 de diciembre. Esto no hace más que dar cuenta de que el proyecto continúa ejecutándose, considerando, entre otros, movimientos de material dentro del humedal Puente Negro.

Figura 1. Contraste entre información levantada en terreno mediante vuelo de Drone (09/10/2020) y fotografías (23/12/2020).

Detención total de toda obra tendiente a materializar el proyecto inmobiliario, el cual se encuentra actualmente en fase de construcción. De particular relevancia resulta detener toda obra o acción tendiente a intervenir superficie tanto del humedal como de los sitios aledaños.
