## MEMORÁNDUM N° 001/2021

**MAT: REQUIERE MEDIDA PROVISIONAL**

**Fecha: 22 de enero de 2021**

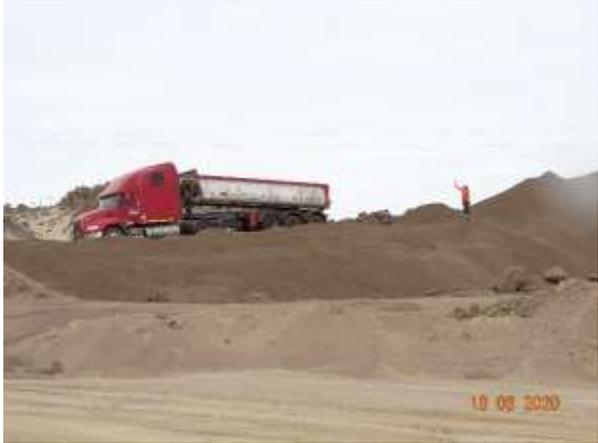
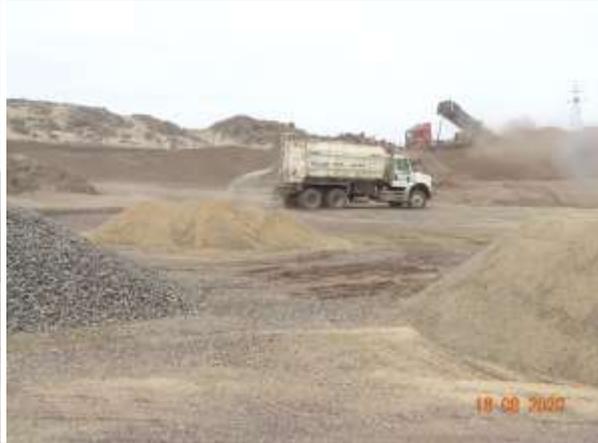
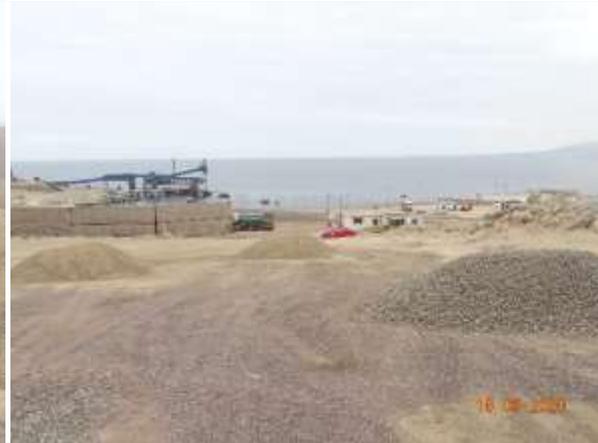
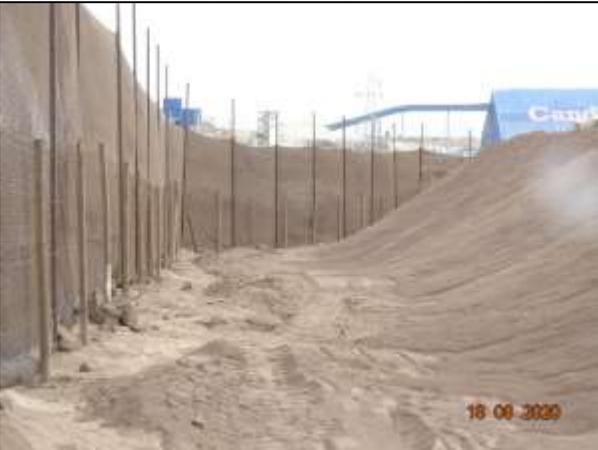
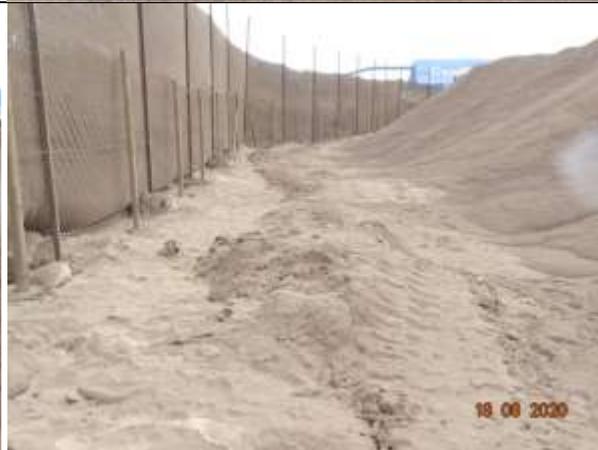
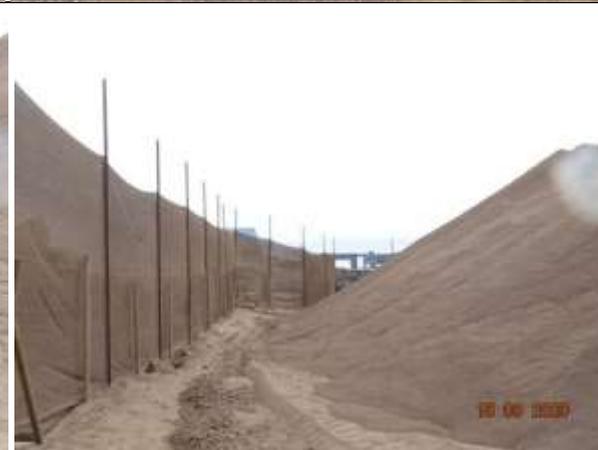
- (...) la descarga de mineral se estaba realizando en el sector oeste del predio hacia el sur del mismo y de manera paralela al camino que atraviesa la ruta C-314, sobre una pila que en su parte norte superaba los 5 metros de altura y estaba por sobre el cerco perimetral, situación que se repetía hacia el perímetro oeste del predio, por lo tanto, desde el camino se puede constatar claramente como la pila supera el cerco perimetral (...)

- (...) de la descarga del mineral se producen emisiones de material particulado las que se dispersaban hacia el este, por la predominancia del viento en ese momento. Esta situación se repitió de manera permanente durante todo el tiempo que duró la inspección.

- (...) el sistema de humectación que tenían era un camión aljibe, que al momento de la inspección, estaba humectando el camino de ingreso a la faena. Durante la inspección no se constató ningún sistema de humectación sobre la pila de minerales que se encuentra acopiada en el predio.

- Luego se acudió hacia el sector suroeste del predio para revisar el cerco perimetral del predio y que colinda con la principal pila que tiene el proyecto en este momento, y se pudo constatar que corresponde a un cerco de aproximadamente 2 metros, de malla tipo gallinera que se sostiene por polines instalados cada tres metros al que lo atraviesan 5 hileras de alambre de púas, separadas cada medio metro aproximadamente. Este cerco proviene de la misma manera del sector sur, y en aproximadamente en la coordenada geográfica E 317700 N 7005738, se suma a este cerco, una malla raschel del tipo kiwi que aumenta en altura hasta unos 4 metros, la que continua por el lado suroeste del predio en dirección hacia el norte. Se indica que en la pertinencia el titular declara que la malla del cierre perimetral es de fabricación de cintas de polietileno de alta densidad (HDPE) con una densidad del 80%. Se recorrió todo el perímetro sur oeste y luego oeste hasta llegar al punto de encuentro con el perímetro norte del predio y se pudo constatar en el recorrido que el mineral acopiado corresponde a concentrado de hierro, bastante fino.

*En la base de este sector se constataron huellas de perro y al final de este perímetro, en el punto donde se encuentran el perímetro oeste con el perímetro norte, la malla raschel disminuyó su altura a menos de dos metros de altura.*

- *En este punto en la base del talud principal de la pila de acopio, se constató que el perímetro norte casi en toda su extensión está formado por contenedores del tipo container, instalados dos contenedores, uno encima de otro, formando el perímetro norte del predio. Colindante a este punto se constató una pila de menor tamaño de mineral la que estaba protegida en algunos sectores con material plástico negro. Durante el recorrido del sector se pudo apreciar desde otro ángulo la gran cantidad de emisiones de material particulado que se produce por la descarga del mineral en la pila de acopio.*

<b>Compilado Fotográfico 1.</b>		<b>Fecha: 18-08-2020</b>
<b>Coordenadas DATUM WGS84 HUSO 19J</b>		<b>Norte: 7.005.833 m</b>
		<b>Este: 317.687 m</b>
<b>Descripción medio de prueba:</b> Compilado fotográfico que muestra las características y condiciones de acopio, confinamiento y manejo de mineral de hierro.

- Reemplazar el cerco en base a una malla Raschel, por una barrera más eficiente, resistente y de alta densidad, ya que la actual no es efectiva contra el viento y prevención de la dispersión de material particulado.

- Mantener una altura máxima de 4 m en cada pila de acopio de mineral.  
**Medio de Verificación:** Informe topográfico que demuestre la altura establecida.

**Plazo de Ejecución:** cuatro (4) días desde notificada la presente resolución.
- Mantener la altura del cerco de control de emisiones, a una altura al menos superior en un 1,5 m la altura del acopio. Es decir, si la altura máxima es de 4 m, la altura de las mallas no debe ser inferior a los 5,5 m.

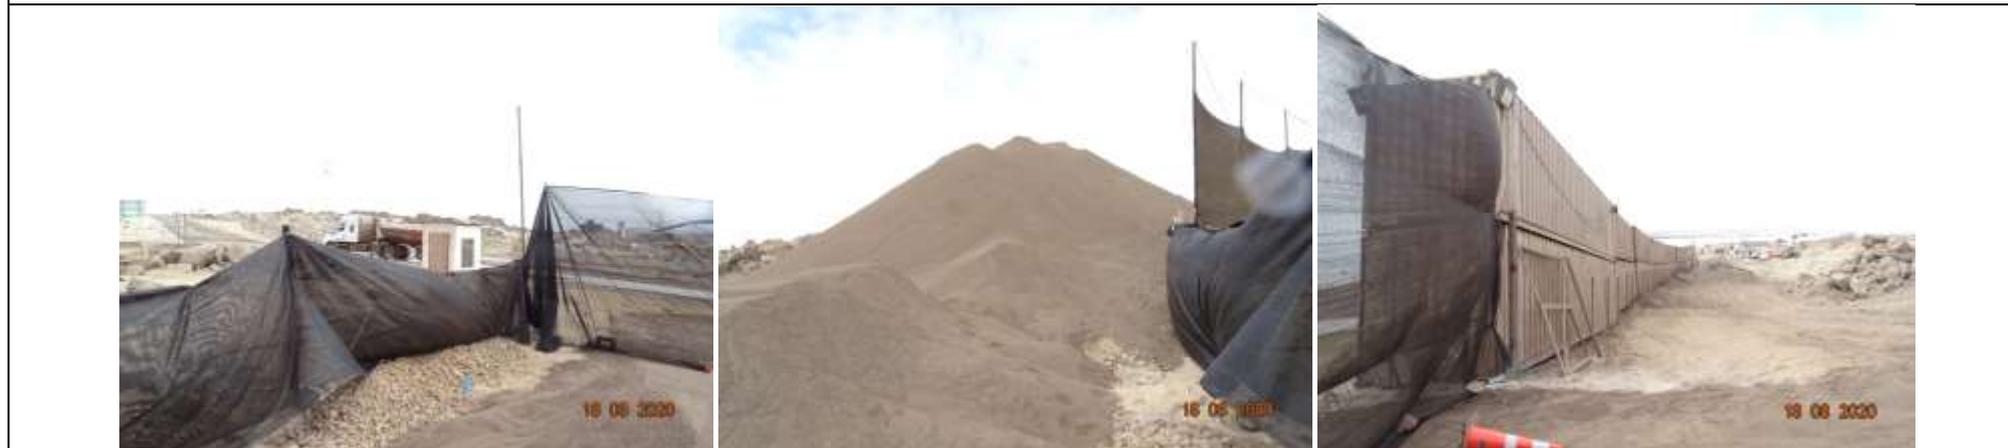
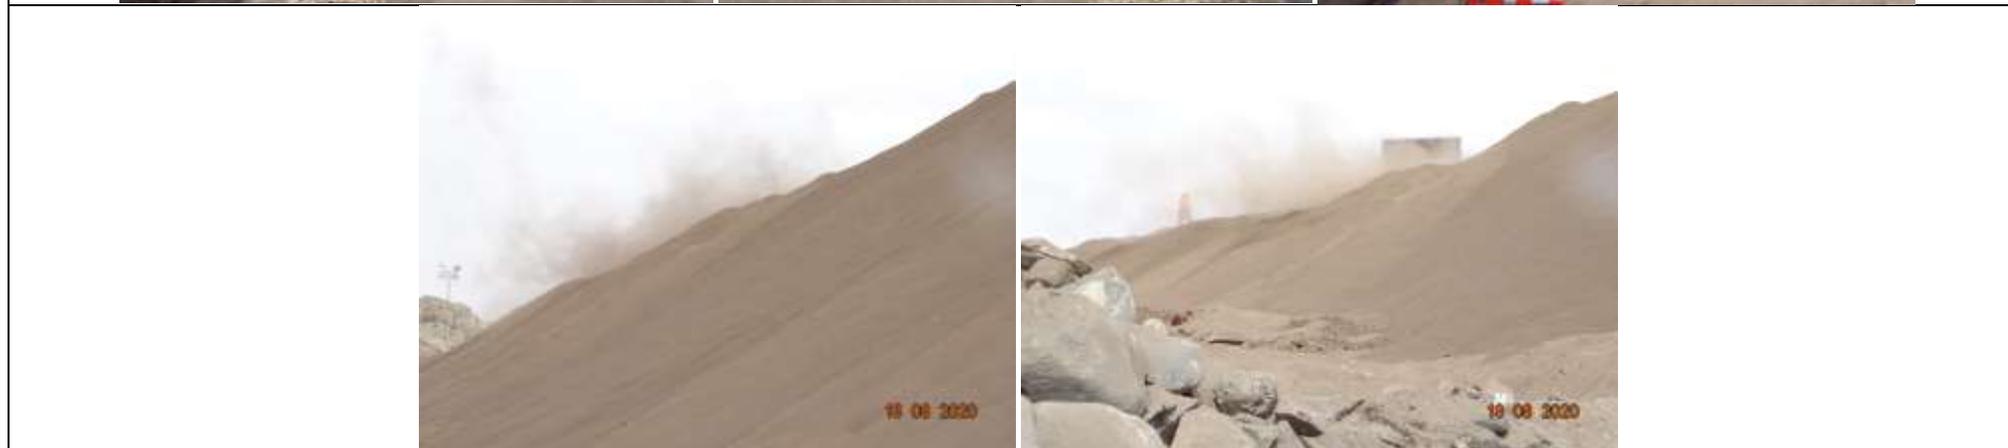
Compilado Fotográfico 2.	Fecha: 18-08-2020	
Coordenadas DATUM WGS84 HUSO 19J	Norte: 7.005.833 m	Este: 317.687 m
Descripción medio de prueba: Compilado fotográfico que muestra las características y condiciones de acopio, confinamiento y manejo de mineral de hierro.

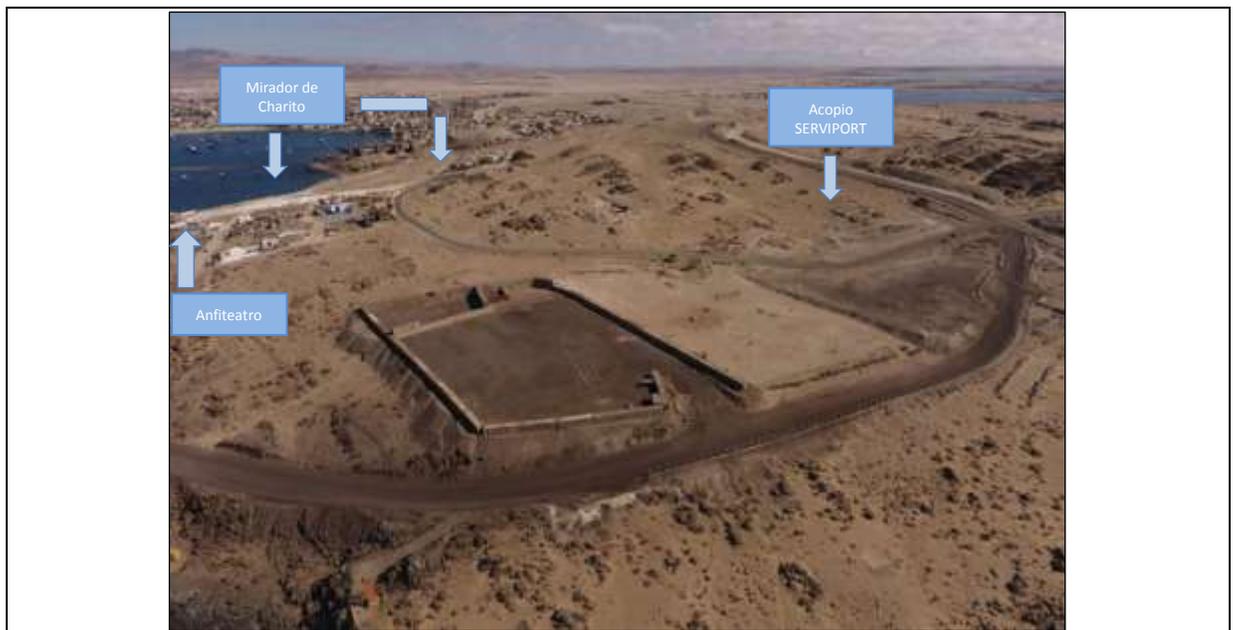
**Figura 2:** Vista que muestra la cercanía entre el Acopio de Hierro de SERVIPOINT y los receptores cercanos | Fuente: Anexo MH-DIA.

Lo descrito no sucedió, situación que se ha manifestado en el ingreso a esta SMA, de una serie de denuncias, las cuales se enfocan en las emisiones atmosféricas que está generando el Proponente SERVIPORT sobre la población distante entre 190 m y 350 m (Figura 2).

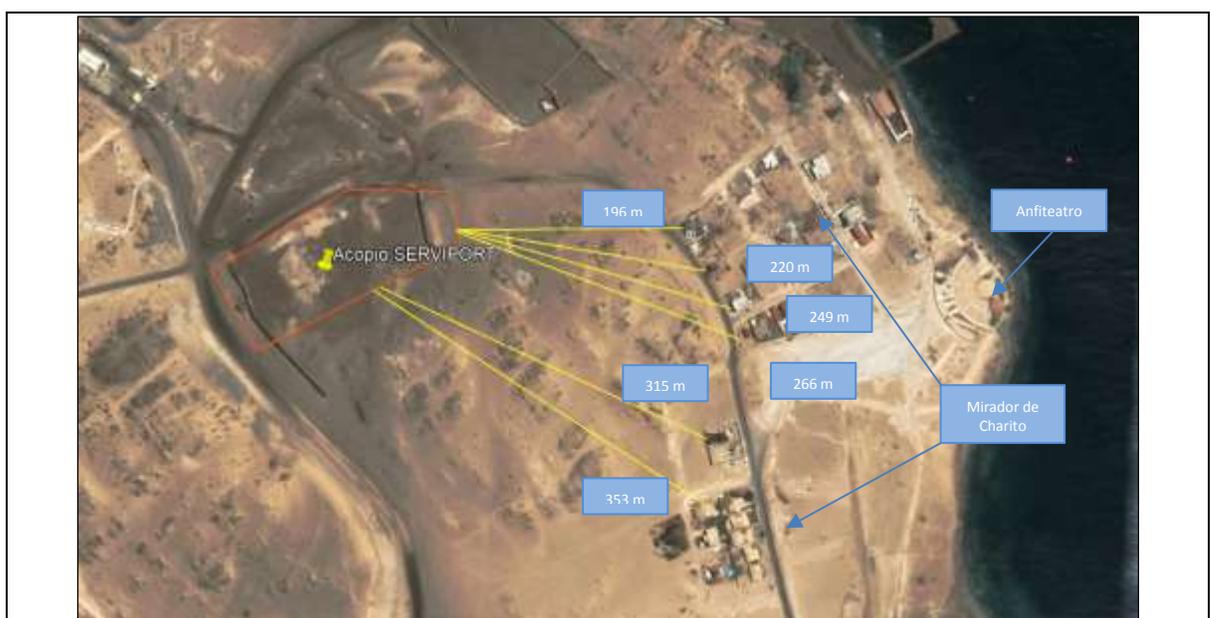
**Figura 3:** Distancia desde Acopio de Hierro perteneciente a SERVIPOINT a los receptores más cercanos. | Fuente: Elaboración Propia.

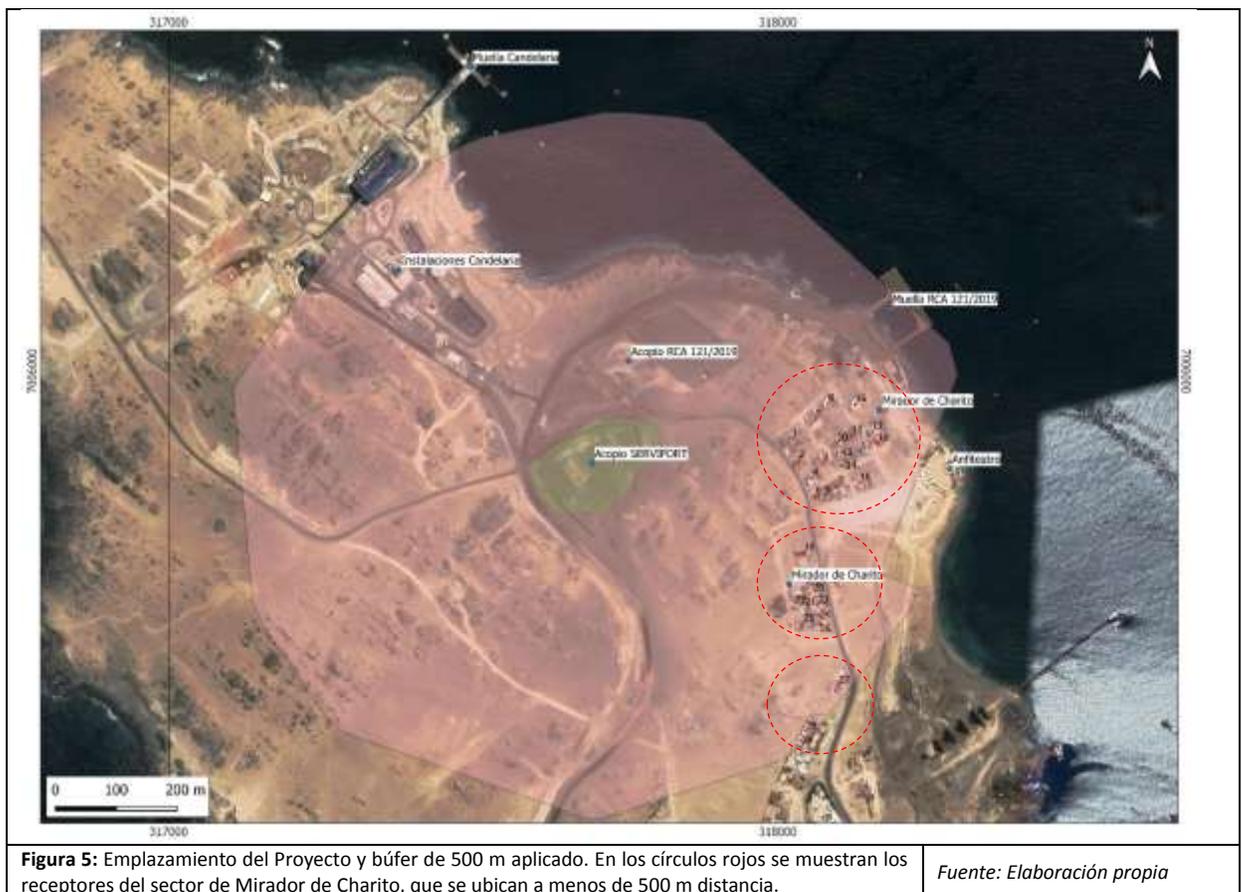
Basado en esta misma metodología, esta SMA aplicó un búfer de 500 m al área del acopio de SERVIPOINT, determinando así el área de influencia del acopio de hierro y los receptores cercanos que se emplazan al interior de este. En la siguiente imagen, se muestra el área de influencia y receptores del citado acopio:

Por lo tanto, al interior del área de influencia del Acopio de SERVIPOINT se identifican 29 receptores nuevos, directos e indirectos (ver figura 6) expuestos a las emisiones provenientes del acopio. Sin embargo, y tal como se explica en la letra c) del presente documento, la consulta de Pertinencia de Ingreso al SEIA, corresponde a un trámite administrativo que no tiene como objeto realizar una evaluación ambiental a una determinada actividad, por lo que en el Proyecto Cancha de Acopio de Mineral de SERVIPOINT, no se evaluó el posible impacto que puede generar el citado proyecto, así como la eficacia de las medidas destinadas al control de emisión.

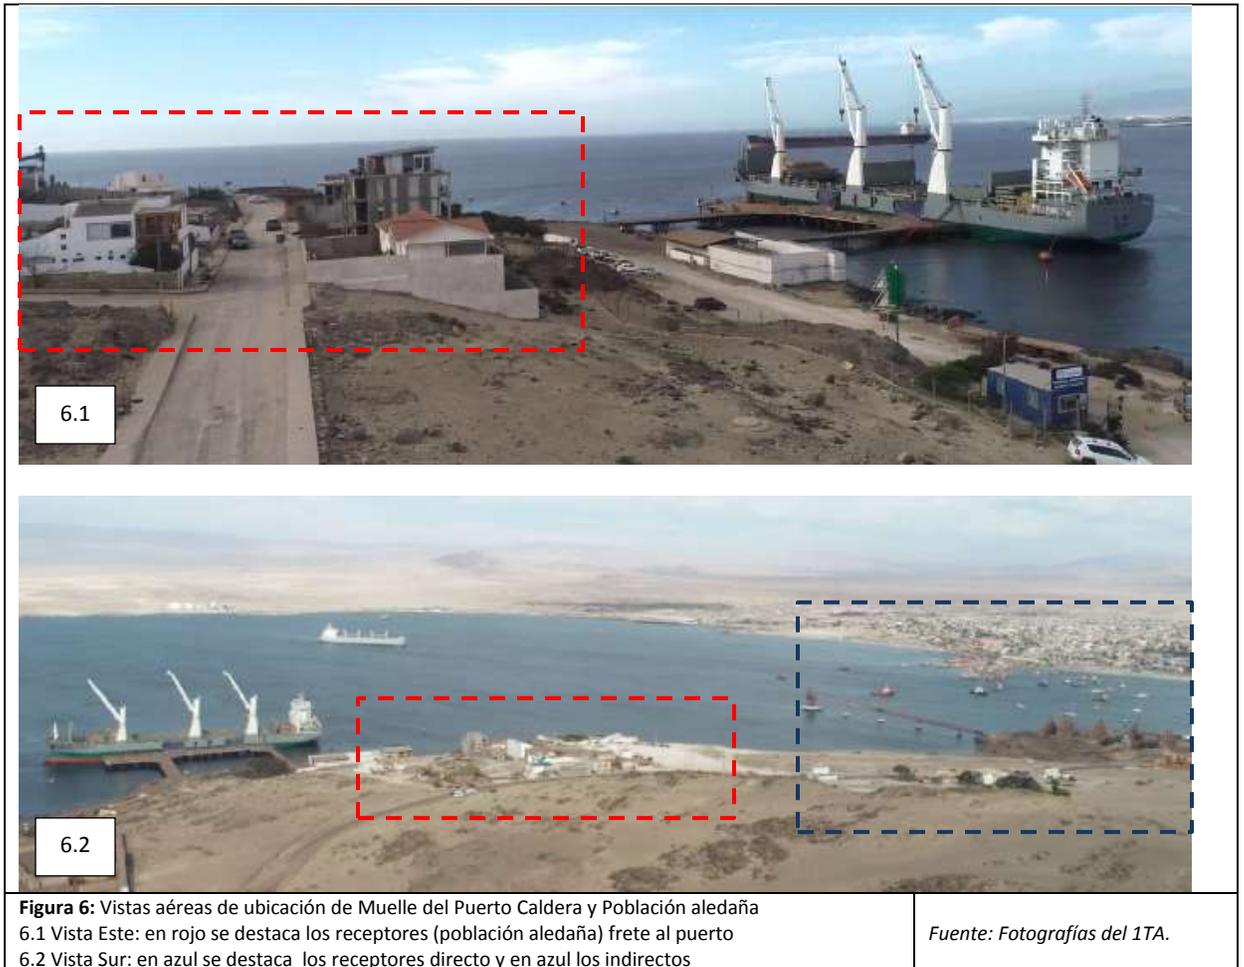
**Figura 6:** Vistas aéreas de ubicación de Muelle del Puerto Caldera y Población aledaña  
 6.1 Vista Este: en rojo se destaca los receptores (población aledaña) frete al puerto  
 6.2 Vista Sur: en azul se destaca los receptores directo y en azul los indirectos

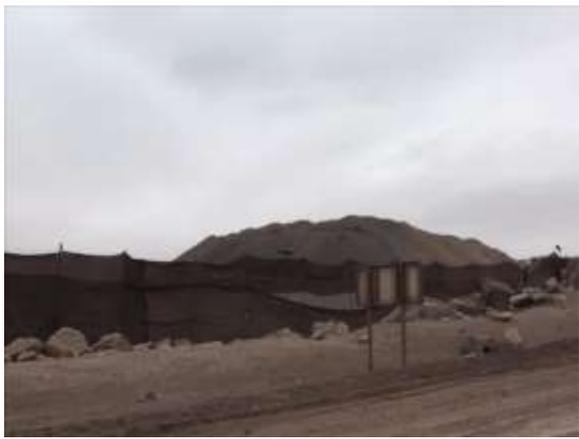
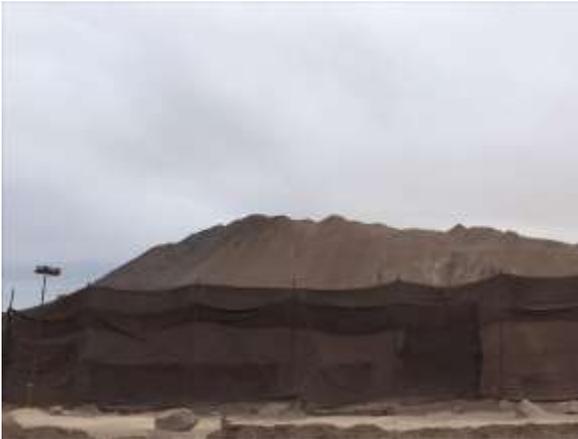
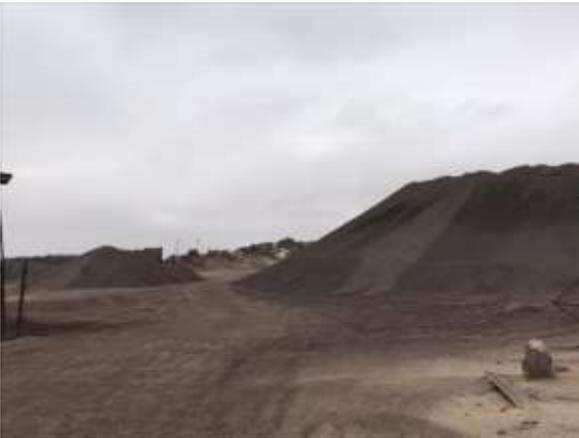
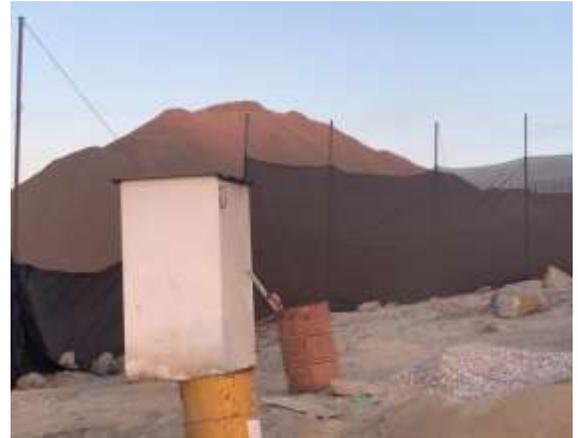
<b>Compilado Fotográfico 1</b>	<b>Fuente: Obtención propia y denuncias.</b>
<b>Descripción del medio de prueba:</b> Condiciones de acopio del mineral de hierro en SERVIPOINT. Se observa que las pilas sobrepasan de manera notoria la altura de las mallas Rachel. Cabe señalar que la materialidad y resistencia de estas mallas, no garantiza para nada la no dispersión del material acopiado.

- Para el mineral que permanecerá en el área de acopio durante el periodo de ejecución de la presente medida provisional, presentar un programa de humectación de las pilas de mineral de hierro, a fin de no generar material particulado desde ellas. Esta humectación, debe propender a resguardar la estabilidad física de las pilas, considerando la seguridad de los trabajadores.

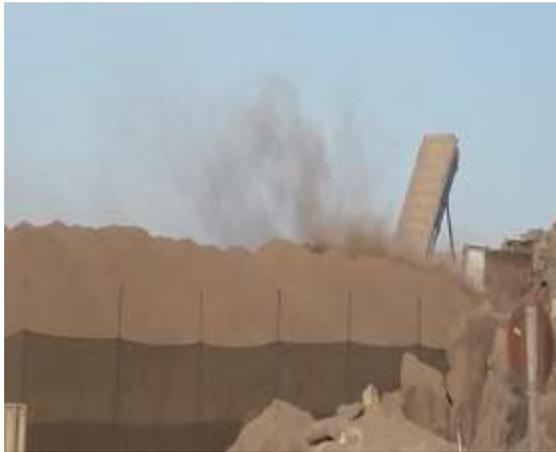
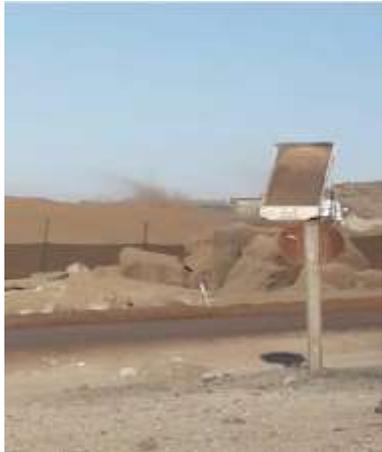
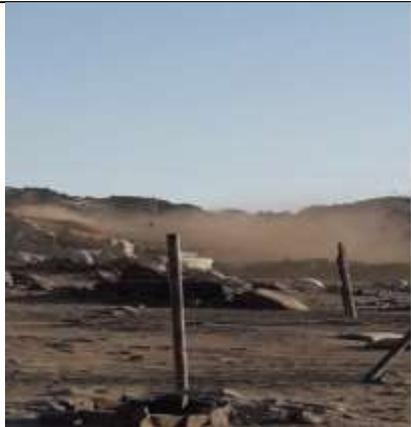
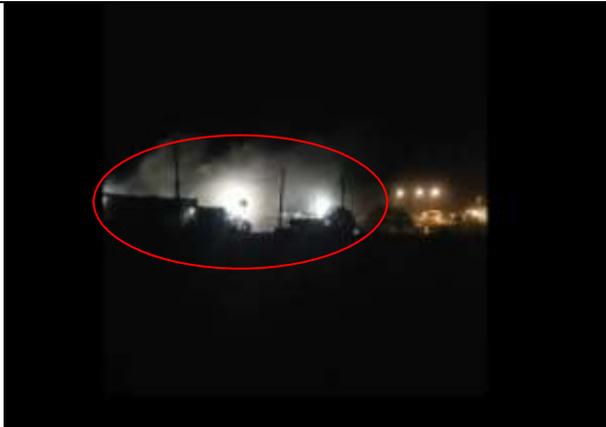
<b>Compilado Fotográfico 2</b>		<b>Fuente: Denuncias.</b>	
<p><b>Descripción del medio de prueba:</b> Emisiones atmosféricas provenientes del área de acopio de SERVIPOINT. Se observa que la altura de las pilas de mineral es muy superior a la de las mallas Rachel, por lo que ellas son insuficientes para controlar eficientemente las emisiones atmosféricas. Se observa una pluma de dispersión aproximadamente superior a los 7 metros. A la derecha, se muestra al interior del círculo rojo, que la dispersión de la contaminación no cesa durante la noche.</p>

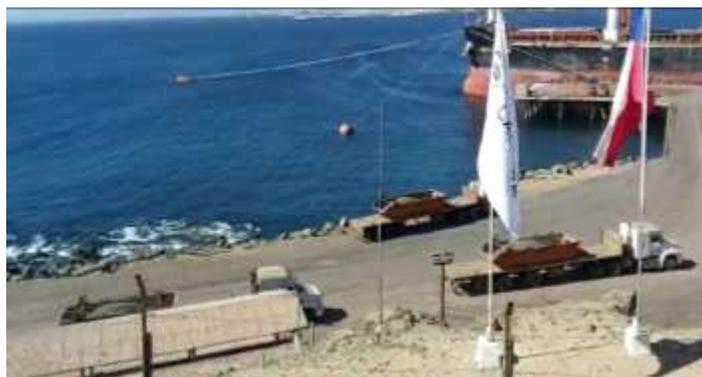
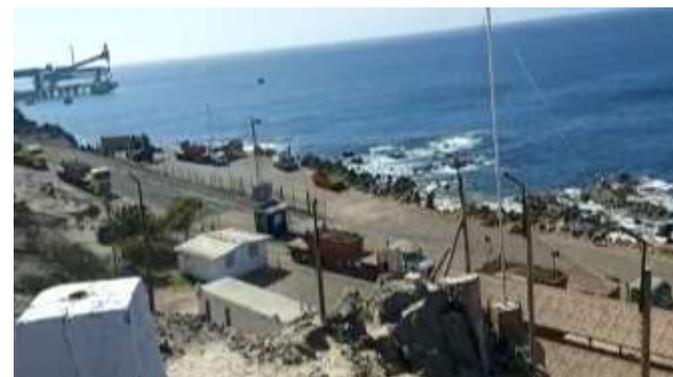
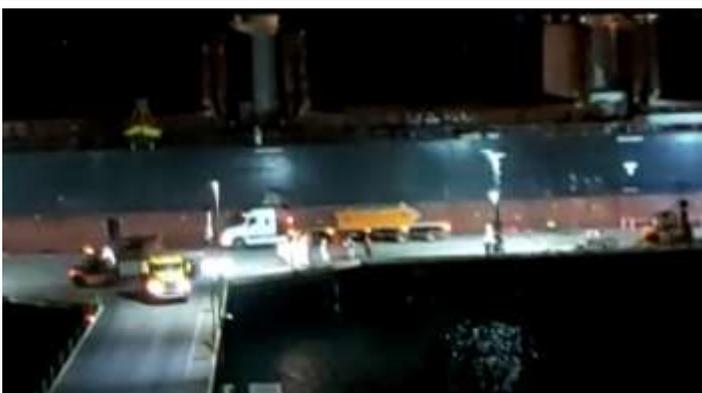
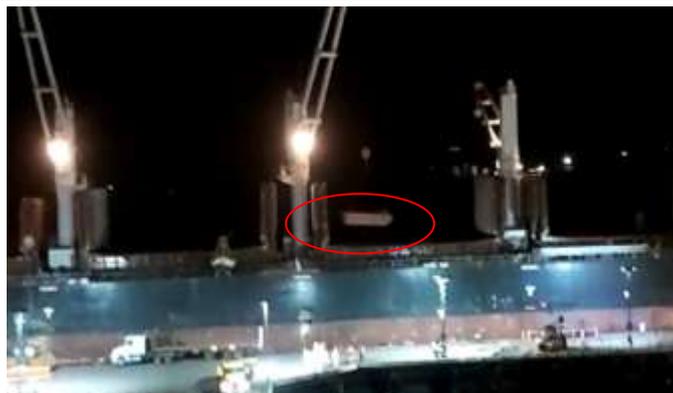
Compilado Fotográfico 3

Descripción del medio de prueba: Proceso de embarque de mineral de hierro. Se observa que los camiones provenientes de la cancha de acopio de SERVIPOINT, no tienen su tolva encarpada.

- Cubrir la tolva de cada camión de transporte de mineral desde el acopio de hierro al muelle de embarque, con un material distinto a las mallas raschel y que sea resistente a las condiciones de humedad, salinidad y viento del sector, para así, no facilitar la dispersión de material particulado.

- Limpiar la tolva de cada camión antes de salir del área de acopio, procurando sacar todo mineral que se haya posicionado en un sitio distinto a la tolva del camión.
