MEMORÁNDUM D.S.C. N° 219/2021

MAT. : Solicita medida provisional que indica

FECHA : 05 de marzo de 2021

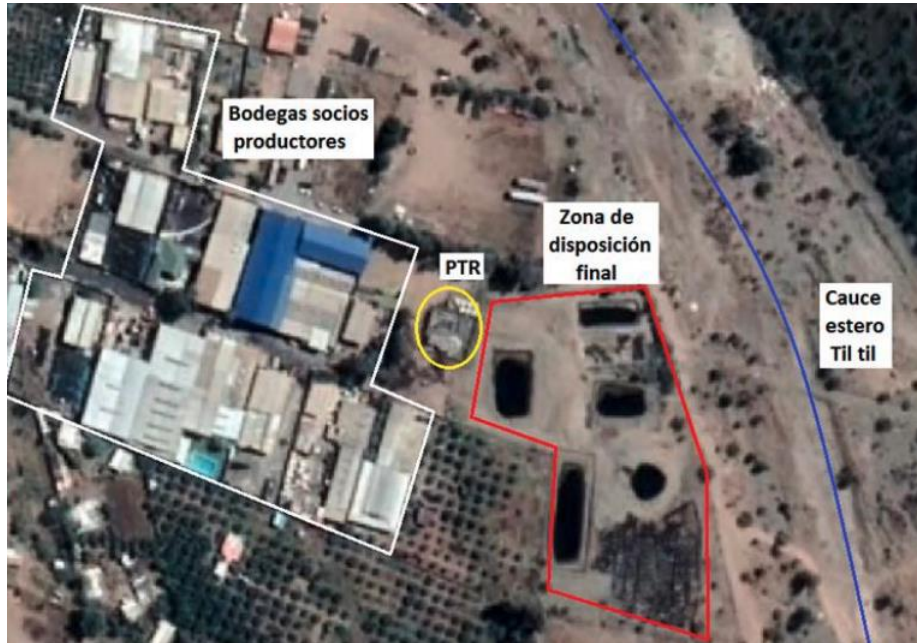
Imagen N° 1 “Bodegas productoras y planta de tratamiento de RILes APROACEN y/o Nueva Tapihue Norte S.A.”

Fuente: Google Earth 2021, fechas de imágenes: 10/06/2020

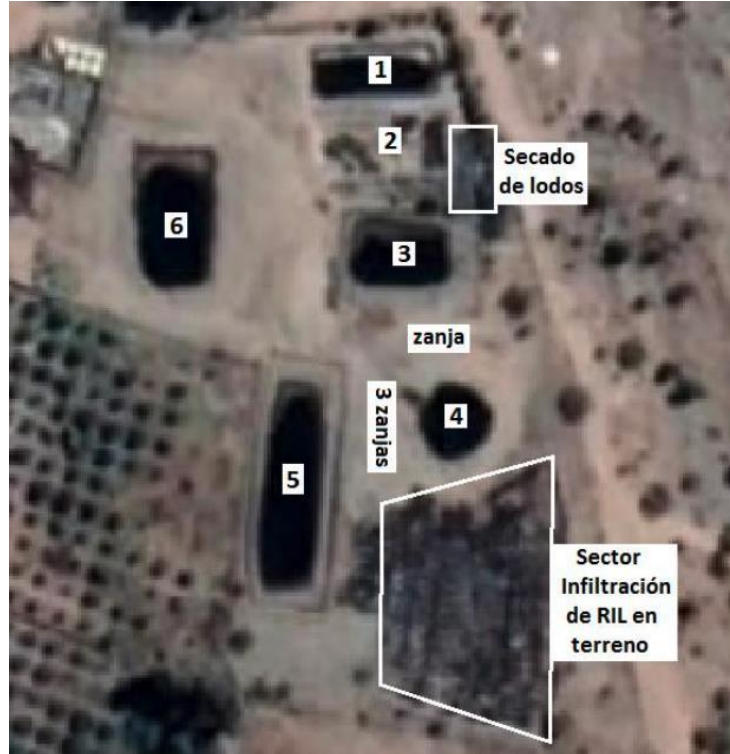
Imagen N° 2 “Distribución piscinas, zanjas y sector infiltración en terreno”

5. La situación de las piscinas a dicha fecha es la siguiente: piscina N° 1 con revestimiento y con RIL; piscina N° 2 sin revestimiento y sin RIL; piscinas N° 3 a 6 sin revestimiento y con RIL.

6. La situación de las zanjas de infiltración irregulares, a dicha fecha, es la siguiente: zanja entre las piscinas N° 3 y 4 sin RIL y rellena parcialmente con piedras. El encargado presente en la inspección indicó que no se pudo terminar el cierre de dicha zanja debido a que la máquina utilizada para el movimiento de tierra se descompuso hace aproximadamente 2 semanas; 3 zanjas entre las piscinas N° 4 y 5 una con movimientos de tierra y piedras, y con RIL en un extremo contiguo a piscina N° 5 y las demás con RIL en toda su extensión. El encargado señaló en la inspección ambiental, que actualmente se deriva directamente el RIL sin tratar

7. Existencia de un sector para infiltración de RIL, no autorizado, ubicado al costado de las piscinas N° 4 y 5, consistente en excavaciones en terreno natural donde se observó movimientos de tierra para tapanlo. No se estaban disponiendo RILes en este sector al momento de la fiscalización.

Fuente: Google Earth 2021, fechas de imágenes: 10/06/2020. En numerales 1 a 6 se observan las piscinas; 3 zanjas de infiltración y sector infiltración de RIL en terreno

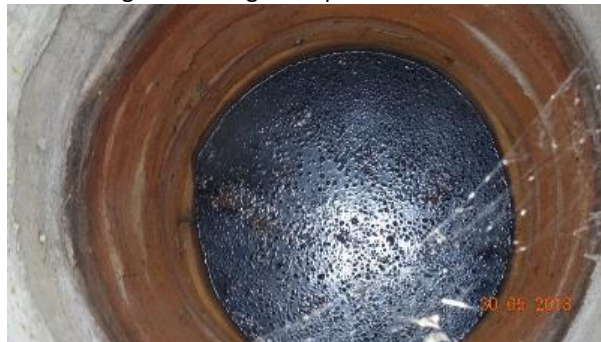
Imagen N° 3 “Agua de pozo contaminada”

La afectación de las aguas de dos pozos, lo que sustentó la calificación inicial de daño ambiental susceptible de reparación en la formulación de cargos, se verificó a partir de la realización de mediciones de aguas y un consecuente análisis comparativo de parámetros de los pozos y los parámetros físico-químicos de las aguas que presentan características de RILes. Al respecto el IFA que originó el procedimiento sancionatorio Rol D-106-2018 señala que ambos pozos presentan *“propiedades organolépticas visiblemente alteradas”*. Y, asimismo, señala que de una observación simple de valores asociados a ciertos parámetros se verifica que las aguas de los pozos presentan concentraciones similares a los RILes de las piscinas, lo que se detalló en la formulación de cargos. Para ilustrar esta situación inicial constatada, se inserta la siguiente imagen del pozo de la denunciante:

Fuente: Formulación de cargos Rol D-106-2018
