MEMORÁNDUM N° 016

MAT. : Solicita Medida Provisionales que indica

1.- La unidad fiscalizable “Matadero El Corralillo” se ubica en el sector de Pid Pid s/n, comuna de Castro, y opera desde el año 1982, cuyo titular es el Sr. Luis Vidal Angel. Consiste en un matadero para el faenamiento de animales, principalmente bovinos, y en menor cantidad porcinos y ovinos, para la obtención de carnes y sus derivados para consumo humano. Cuenta, además, con un sistema de tratamiento de RILES, los que luego son infiltrados en predio del titular. Dicho sistema cuenta con autorización sanitaria mediante Resolución Sanitaria N°366 de fecha 13 de abril de 2017, con capacidad máxima de 7.500 lt/día.

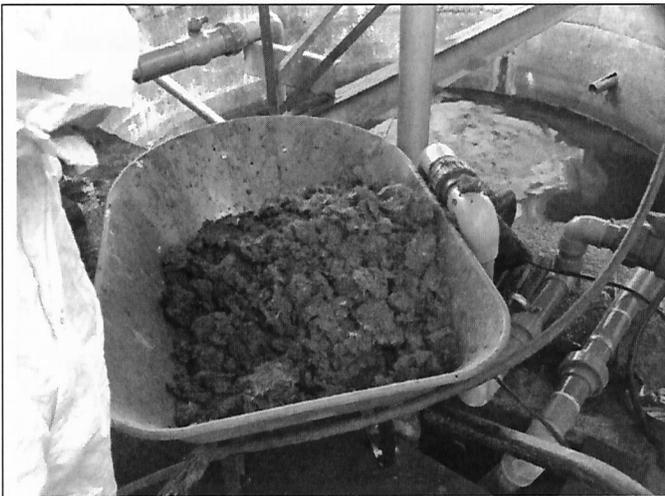
Fotografía N°1: Carretilla de acumulación de residuos sólidos, ubicada debajo del tamiz de filtrado, y que luego es llevada a sala de residuos.

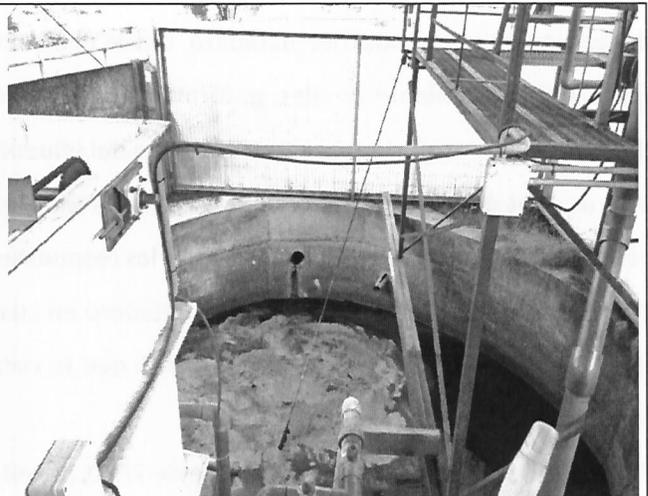
Fotografía N°2: Pozo de acumulación de ril afluente luego del filtrado de residuos sólidos, y cuya capacidad es de 10.000 lt.

Para el cálculo de la proyección de carga contaminante media diaria, se consideró un volumen máximo potencial de descarga diario de 10 m³ de riles, dado por la capacidad del estanque de acumulación de riles (10.000 Lt) constatado en inspección del 6 de febrero de 2020.

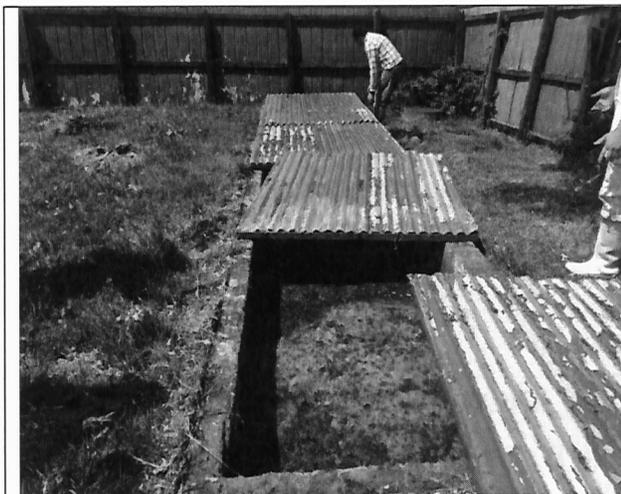
Las cámaras de decantación antes de la infiltración se encontraban a tope. Esta cámara tiene 4 divisiones y se observa lodo sobrenadante y debajo de este un ril, de color negro, aspecto anóxico y con burbujas.

Fotografía N°3: Cámara de decantación del ril efluente, ubicada en zona colindante al matadero, de propiedad del titular.

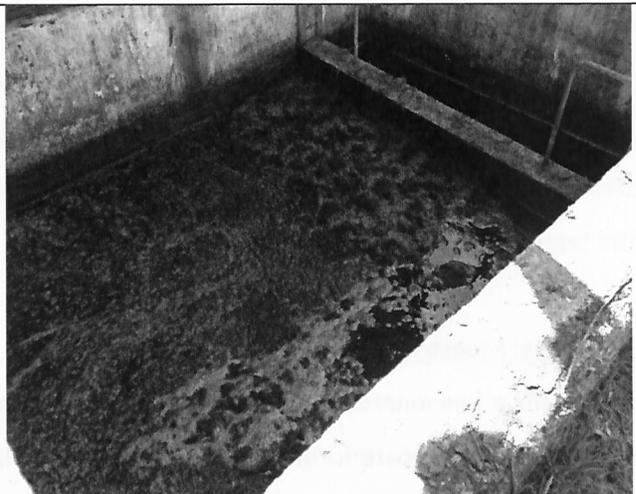
Fotografía N°4: Ril efluente (tratado) que luego se descarga para infiltración en predio colindante. Se observa ril de color oscuro, con aspecto anóxico, con burbujas y lodo sobrenadante.

En actividades de fiscalización descritas anteriormente, se constató que las condiciones de operación del matadero cuentan con un deficiente manejo de residuos industriales líquidos, y cuyo sistema de tratamiento de RILES genera un ril efluente de coloración oscura, de apariencia anóxica, con presencia de burbujas y espumas, lodo sobrenadante, y generación de malos olores, el cual posteriormente es infiltrado en predio colindante de propiedad del titular. Además, el muestro y caracterización de los riles permitió concluir que el Matadero El Corralillo califica como fuente emisora de acuerdo a lo establecido en la Tabla de Establecimiento Emisor del artículo N°4 del D.S. N°46/2002.

Lo anterior constituye un riesgo ambiental y sanitario, debido a que la infiltración de riles con alta carga contaminante al suelo genera malos olores y la proliferación de vectores, y aumenta el riesgo de contaminación a las napas subterráneas del sector, siendo esto última de mayor relevancia considerando que no se cuenta con antecedentes de estudios hidrológicos que permitan conocer la ubicación y extensión de la napa, así como su relación con los cuerpos de aguas superficiales. Al respecto, cabe considerar que, de acuerdo a la información proporcionada por la DGA sobre derechos de aprovechamiento de aguas subterráneas y superficiales, es posible establecer que en un radio de 1 km a la redonda existen derechos de aprovechamiento de aguas subterráneas constituidos y otorgados a la empresa Agropsuper Comercializadora de Alimentos Limitada, y derechos de aguas superficiales constituido y otorgados al Comité de Agua Potable Rural de Pid Pid.

- a) Retirar todos los residuos industriales líquidos generados en el matadero, para trasladarlos y disponerlos en lugar autorizado.
- b) Como medio de verificación el titular deberá presentar un reporte semanal con el registro diario de la cantidad de riles en m³ retirados del matadero, e información sobre el lugar de disposición autorizado (documentos asociados al retiro, traslado y tratamiento y/o disposición final), y cualquier otra acción o mecanismo de control aplicado para efectos de cumplir con lo anterior. Dicha información deberá ser remitida al correo electrónico oficina.loslagos@sma.gob.cl.
- c) Lo anterior deberá ser implementado en un plazo no superior a los 15 días hábiles contados desde la notificación de la presente Resolución, y hasta que se realice el ingreso al Sistema de Evaluación de Impacto Ambiental (SEIA).

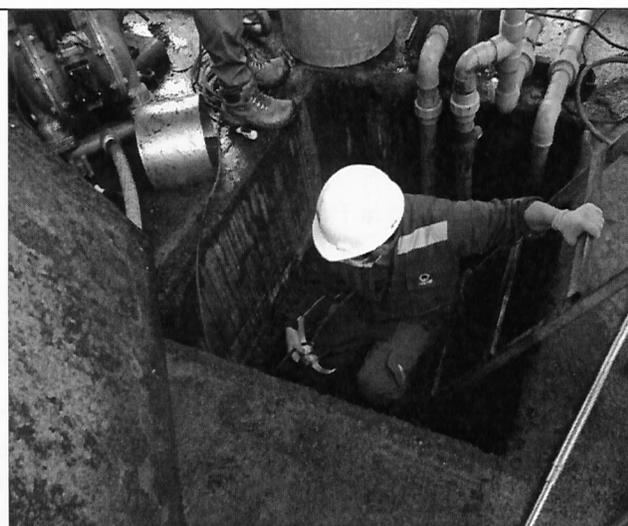
Se constata la instalación de equipo de muestreo automático con sonda de caudal, de pH y temperatura. Equipo, además, realiza la toma de muestreos de 1 litro cada 15 minutos. La medición inicia a las 9:40 horas y luego de 9 minutos de medición se constata que equipo deja de leer caudal. Sr. Luis Muñoz explica que puede deberse a la presencia de residuos sólidos en el ril. Indica que equipo no puede instalarse posterior al tratamiento con tamiz separador de sólidos, debido a que el muestreo no sería representativo ya que el ril cae en forma vertical con mayor velocidad.

Se constata inicio de retiro de equipos a la 13:40 horas. Último registro del equipo fue a las 13:27 horas. Se constata la toma de 17 muestras, y se prepara muestra compuesta volumétrica de 500 ml por botella, cuya hora de preparación se registra a las 14:17 horas. Se constata que registro de caudal fue discontinuo, debido a obstrucción de la sonda del equipo.

Fotografía N°5: Instalación de caudalímetro en tubo de descarga de ril afluente.

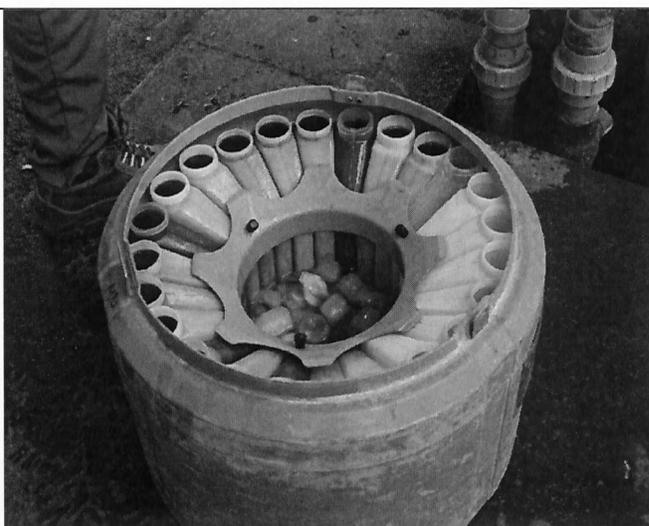
Fotografía N°6: Muestras puntuales de 1 litro tomadas cada 15 minutos para preparación de muestra compuesta del ril afluente.

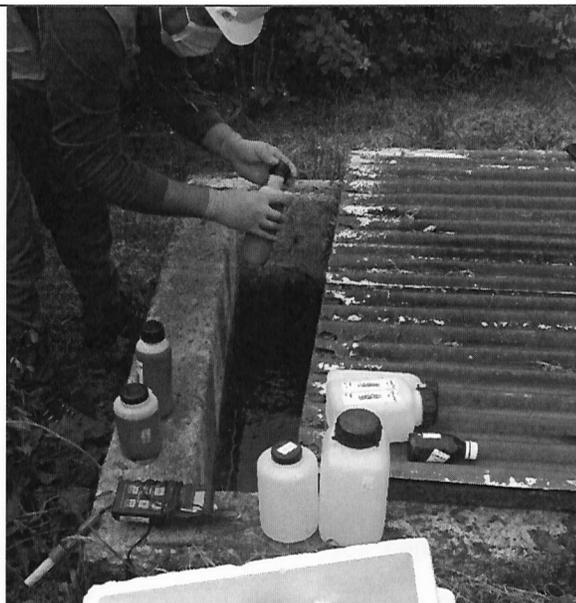
A las 10:15 horas se constata la toma de muestra puntual del ril efluente ya tratado. La muestra registra un pH de 6,4 y una temperatura de 17,5 °C.

Fotografía N°7: Toma de muestra puntual del ril efluente antes de ser infiltrado.

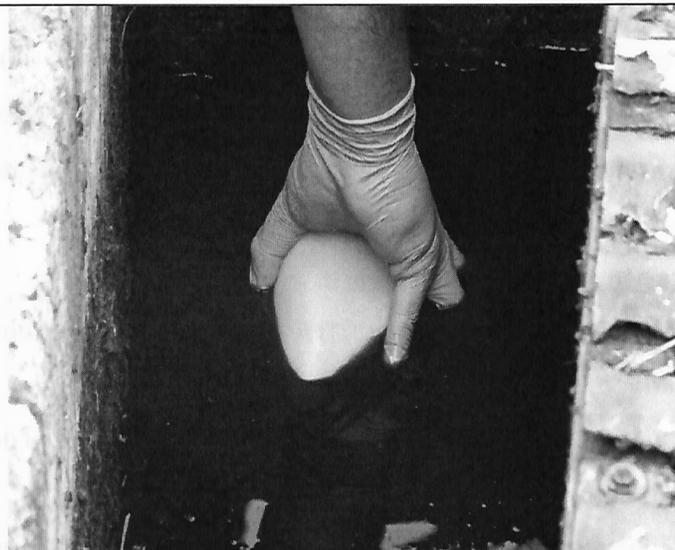
Se constata coloración oscura del ril, con presencia de espuma y leve burbujeo, además de fuerte olor.

Fotografía N°8: Toma de muestra puntual del ril efluente, el cual se observa de color oscuro.

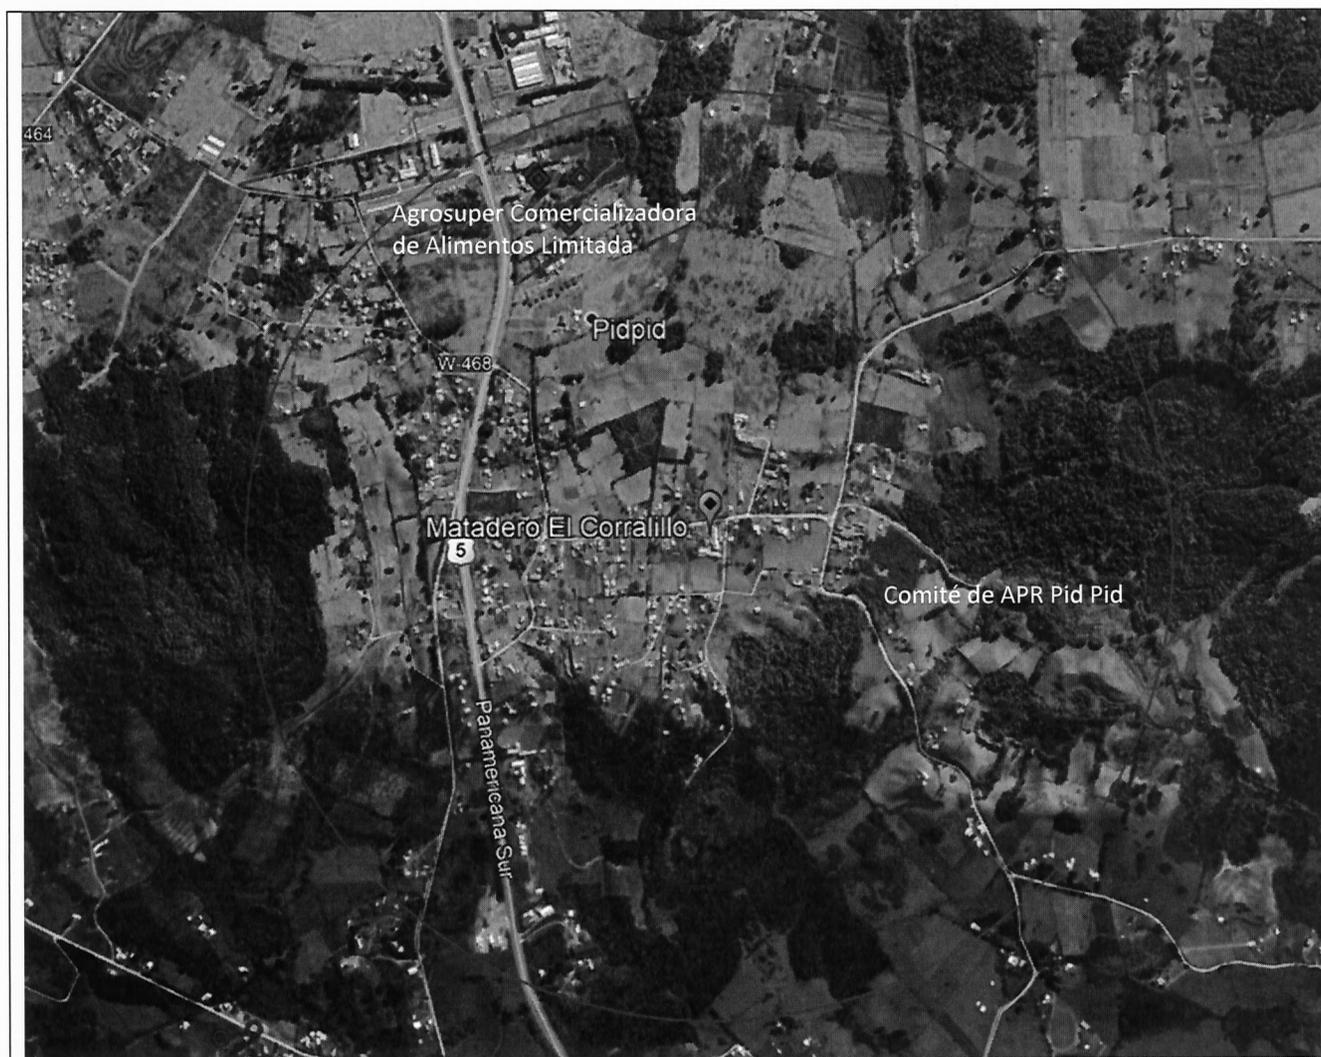
Imagen N°2: Ubicación del matadero y su relación con los derechos de aprovechamiento de aguas otorgados en un radio de 1 Km a la redonda. Los círculos azules corresponden a derechos de aprovechamiento de aguas superficiales, y los rombos rojos a derechos de aprovechamiento de aguas subterráneas.
