MEMORÁNDUM D.S.C. N° 443/2021

MAT. : Solicita medida urgente y transitoria que indica

I. SITUACIÓN DE LA UNIDAD FISCALIZABLE

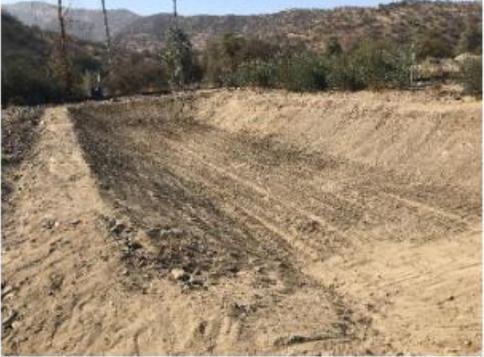
Fotografía 7.	Fecha: 19-04-2021	Fotografía 8.	Fecha: 19-04-2021
Descripción del medio de prueba: Piscina N°2, sin revestimiento y sin RIL.		Descripción del medio de prueba: Piscina N°3, sin revestimiento, sin RIL y residuos sólidos húmedos en el fondo.

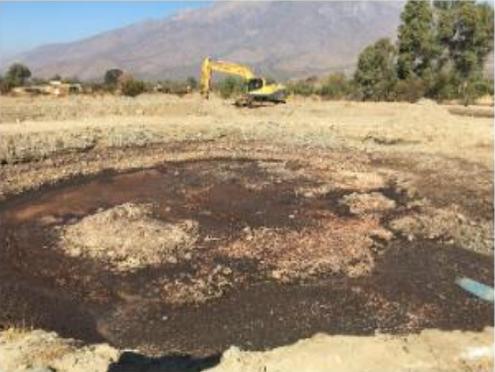
Fotografía 9.	Fecha: 19-04-2021	Fotografía 14.	Fecha: 19-04-2021
Descripción del medio de prueba: Piscina N°4, sin revestimiento, sin RIL y residuos sólidos húmedos en el fondo.		Descripción del medio de prueba: Piscina N°5, sin revestimiento, sin RIL y residuos sólidos húmedos en el fondo.

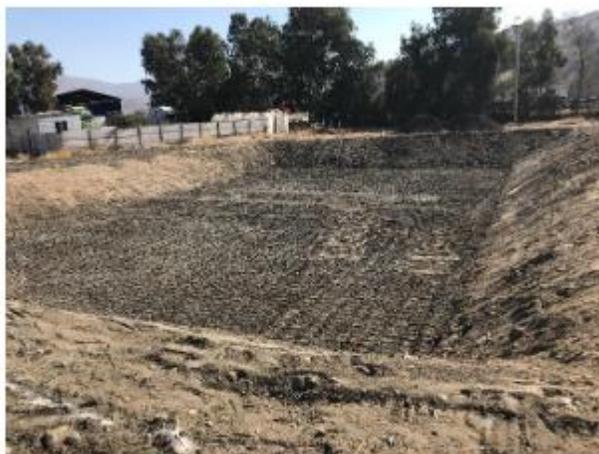
Fotografía 16.	Fecha: 19-04-2021
Descripción del medio de prueba: Piscina N°6, sin revestimiento y sin RIL.

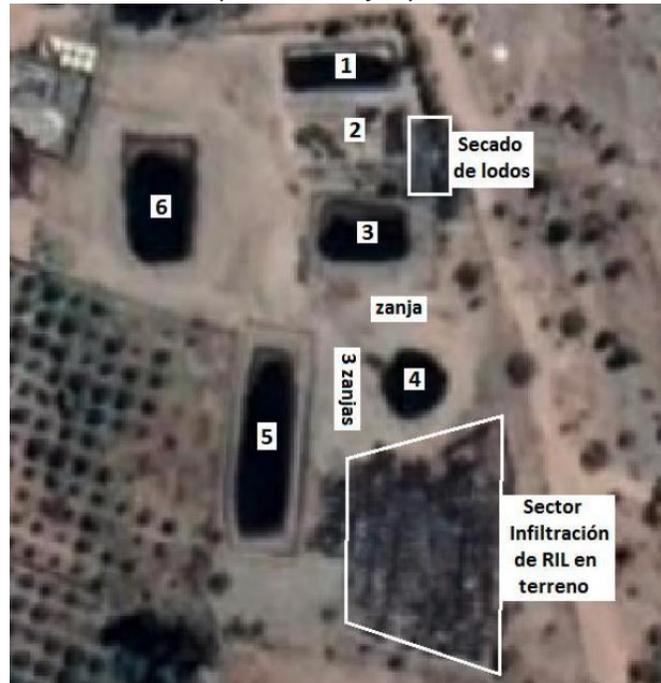
Imagen N° 2 “Distribución piscinas, zanjas y sector infiltración en terreno”

En consecuencia, persiste un este escenario de riesgo, debido a las diferentes habilitaciones para la infiltración de RILes, en circunstancias que no hay un sistema de pretratamiento en las bodegas - debido al incumplimiento del programa de cumplimiento-, y por la ineficacia de la planta de tratamiento para abatir parámetros críticos del RIL, por cuanto únicamente se ha constatado a estas alturas del procedimiento, un ajuste precario y manual de pH. Lo anterior se grafica en la siguiente imagen:

Fuente: Google Earth 2021, fechas de imágenes: 10/06/2020. En numerales 1 a 6 se observan las piscinas; 3 zanjas de infiltración y sector infiltración de RIL en terreno

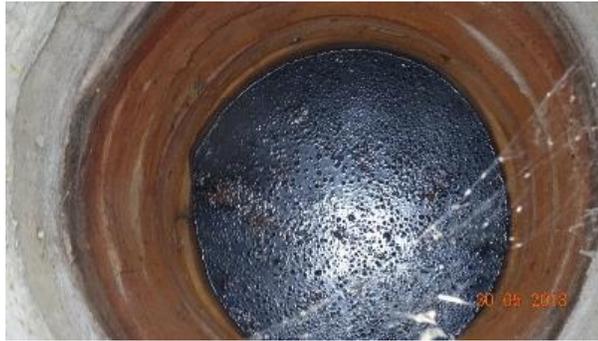
Imagen N° 3 "Agua de pozo contaminada"

La afectación de las aguas de dos pozos, lo que sustentó la calificación inicial de daño ambiental susceptible de reparación en la formulación de cargos, se verificó a partir de la realización de mediciones de aguas y un consecuente análisis comparativo de parámetros de los pozos y los parámetros físico-químicos de las aguas que presentan características de RILes. Al respecto el IFA que originó el procedimiento sancionatorio Rol D-106-2018 señala que ambos pozos presentan "*propiedades organolépticas visiblemente alteradas*". Y, asimismo, señala que de una observación simple de valores asociados a ciertos parámetros se verifica que las aguas de los pozos presentan concentraciones similares a los RILes de las piscinas, lo que se detalló en la formulación de cargos. Para ilustrar esta situación inicial constatada, se inserta la siguiente imagen del pozo de la denunciante:
