MEMORÁNDUM DFZ N° 50/2021

MAT.: Solicita Medidas Provisionales que se indican a la unidad fiscalizable “PFV LOS CORRALES DEL VERANO” del titular Peteroa Energy SpA, ubicada en las comunas de Padre Hurtado y Peñaflores de la Región Metropolitana.

SOLICITA MEDIDAS PROVISIONALES a la UF “PFV LOS CORRALES DEL VERANO”

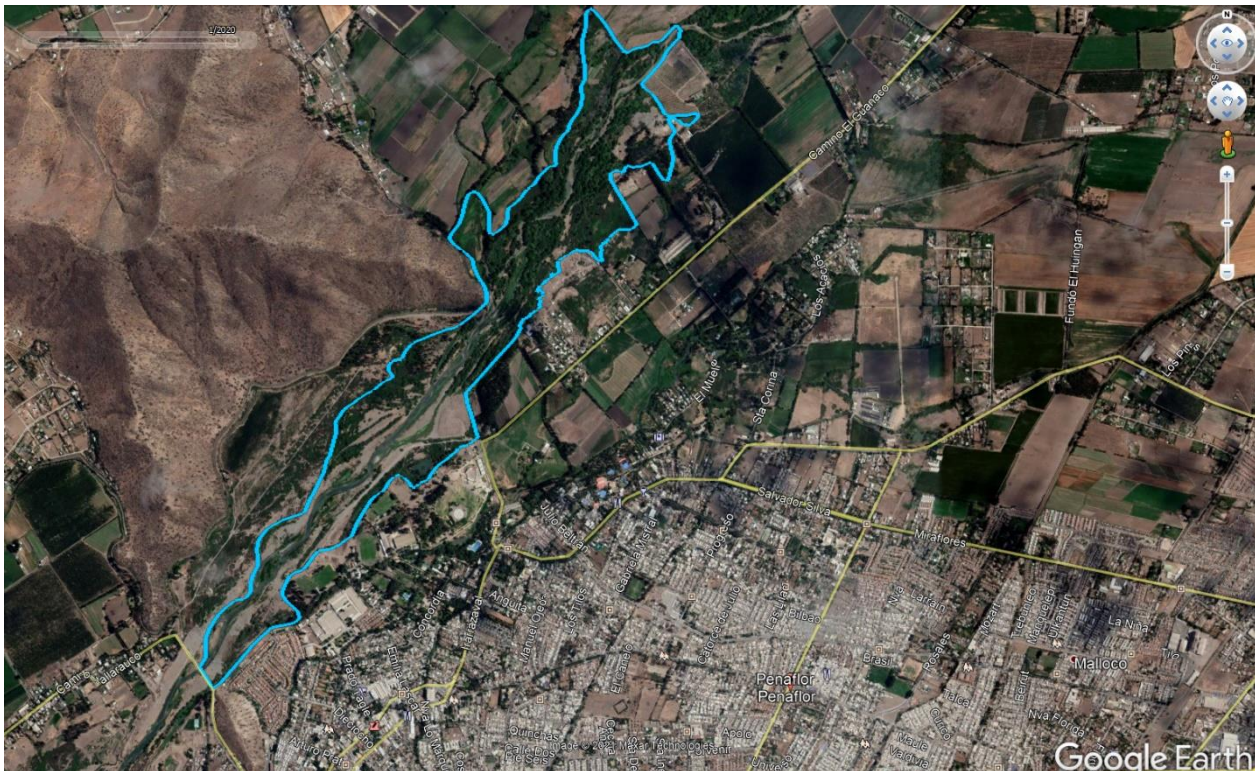
Figura 1. Delimitación del humedal El Trapiche (MMA, 2021). El humedal se ubica al norte de Peñaflor, en la ribera del río Mapocho (polígono en color celeste).

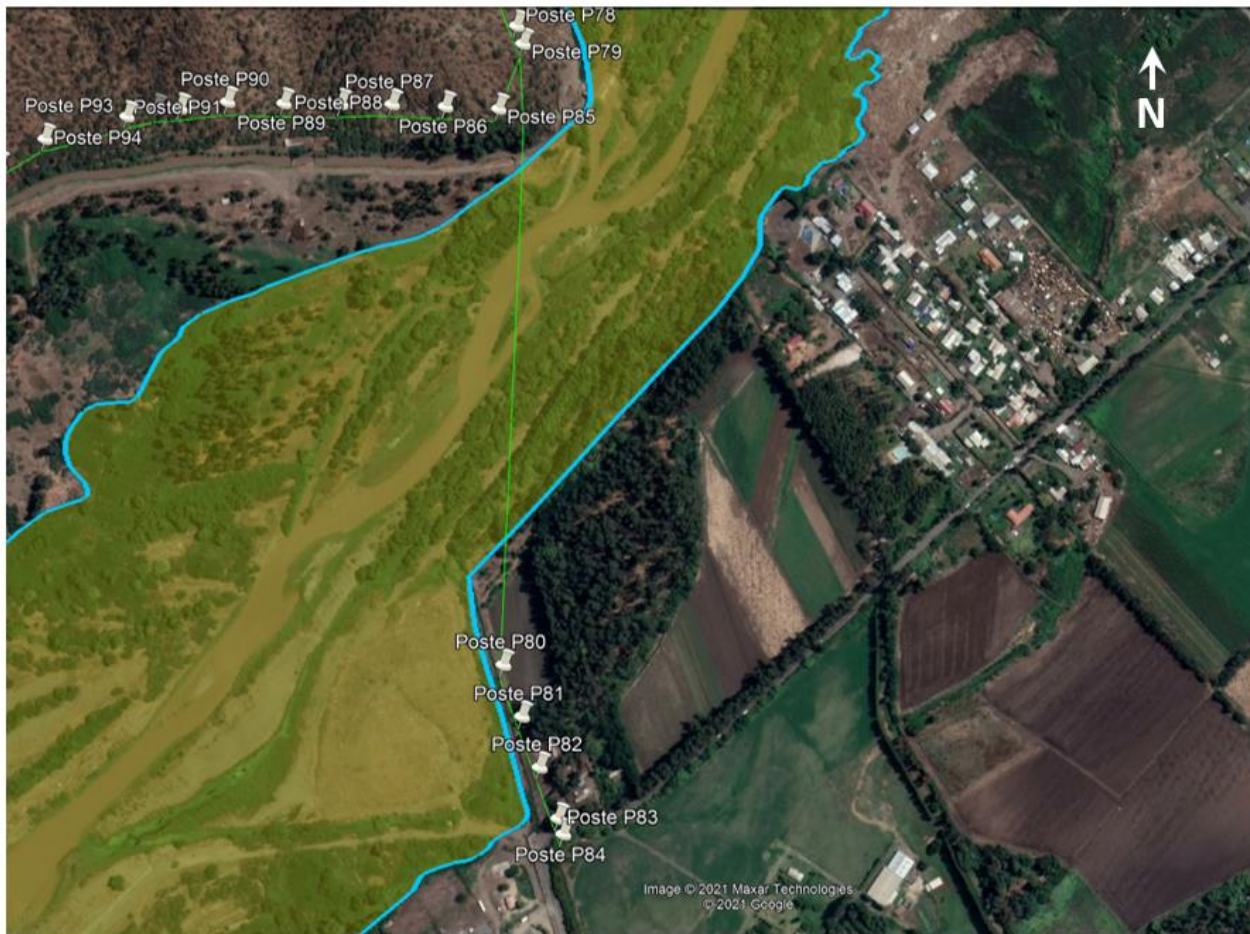
Como se observa en la **Figura 3**, el trazado autorizado no contempla postes u otras estructuras al interior del polígono del humedal.

Figura 3. Mapa de ubicación local del sector de la LTE próximo a los límites del humedal El Trapiche.

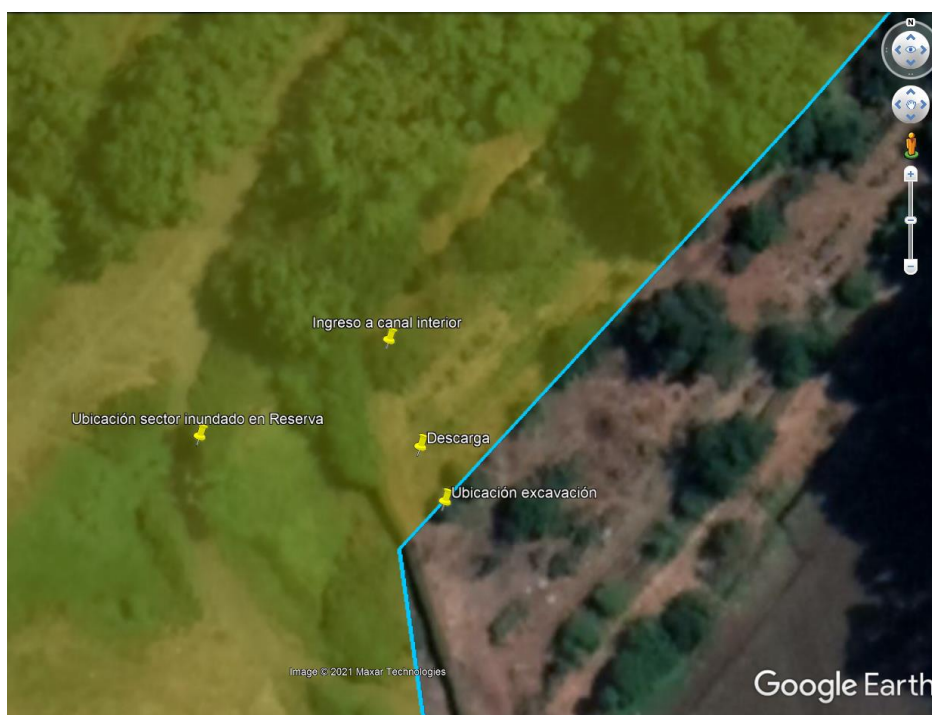
a.7. Como parte de la actividad se tomaron registros fotográficos y coordenadas. En la **Figura 4** se presenta un mapa de los sectores más relevantes inspeccionados en terreno, respecto al polígono del humedal El Trapiche.

Figura 4. Ubicación de sectores inspeccionados por esta Superintendencia con fecha 03 de mayo de 2021, respecto a la delimitación del humedal El Trapiche. Se observa que la excavación está sobre el límite del polígono, mientras que tanto el punto de descarga del agua aflorada como el punto de ingreso al canal que conectó con la Reserva Natural y el humedal, están al interior del mismo.

² De acuerdo a la revisión realizada por esta División, específicamente en el sector denunciado, el polígono de la Reserva se encuentra íntegramente al interior de la delimitación del humedal El Trapiche.

- Modificación del trazado de la LTE autorizado en la RCA N° 401/2019, sin haber obtenido una resolución u otro acto administrativo de la autoridad ambiental que habilite para ello (ver **Figura 5**). Específicamente, es posible constatar que el titular ejecutó labores para construir la torre N° 73 (excavación, agotamiento de napa y descarga de aguas afloradas), en un sector que no contempla la ubicación de una estructura conforme a lo aprobado en la DIA del proyecto “Parque Fotovoltaico Los Corrales del Verano”. Como agravante del hecho anterior, se debe indicar que la modificación del trazado de la LTE ha implicado la realización de obras y actividades al interior del humedal El Trapiche (ver **Figura 4**), sin estar el titular

autorizado para ello. A mayor detalle, la excavación se encuentra sobre el límite del humedal, y la descarga del agua aflorada se realizó directamente al interior del mismo, provocando un desbordamiento de flujo sobre sectores de suelo y vegetación, lo cual fue verificado por esta División en terreno.
