MEMORÁNDUM OAR N° 31 /2021

MAT. : Solicita medidas provisionales que se indican en contra de la Municipalidad de Perquenco.

1. La unidad fiscalizable “Planta de Tratamiento de Aguas Servidas de Perquenco” a partir del 2 de junio de 2021 del titular Municipalidad de Perquenco, está ubicada en el Km 1, Ruta S-107, Perquenco – Ruta 5 Sur, de la comuna de Perquenco, Región de La Araucanía (ver ubicación en Figura 1).

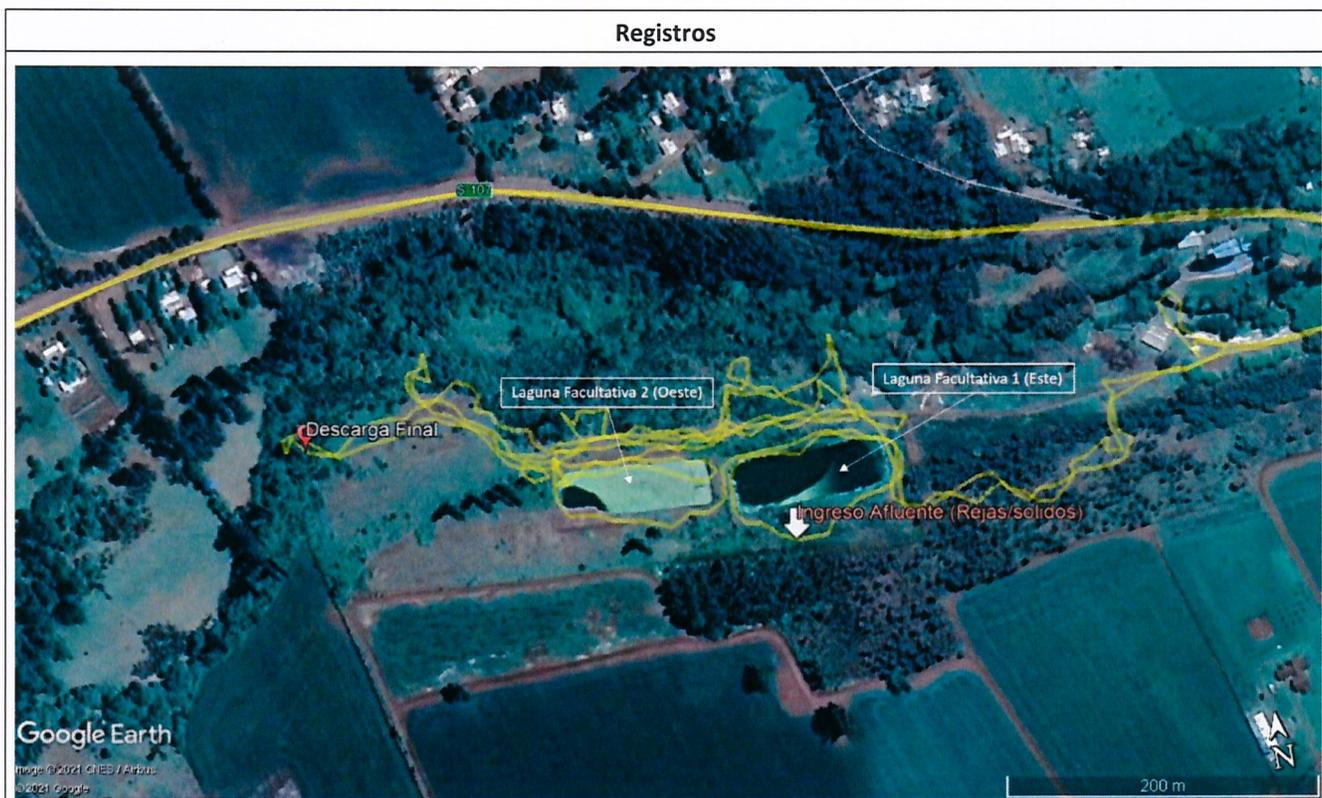
Imagen 1.

- d) En el interior del recinto es posible constatar dos (2) lagunas facultativas, las cuales fueron georreferenciadas, de dimensiones 100 m de largo por 35 m de ancho aproximadamente (forma rectangular). No es posible determinar la profundidad de las lagunas facultativas (ver imagen 1).

En la fotografía se observa el recorrido realizado en la línea amarilla. Se puede observar el sistema de tratamiento de las aguas servidas conformado por un pretratamiento de rejas gruesas y finas y 2 lagunas facultativas, para finalmente descargar en el estero Perquenco.

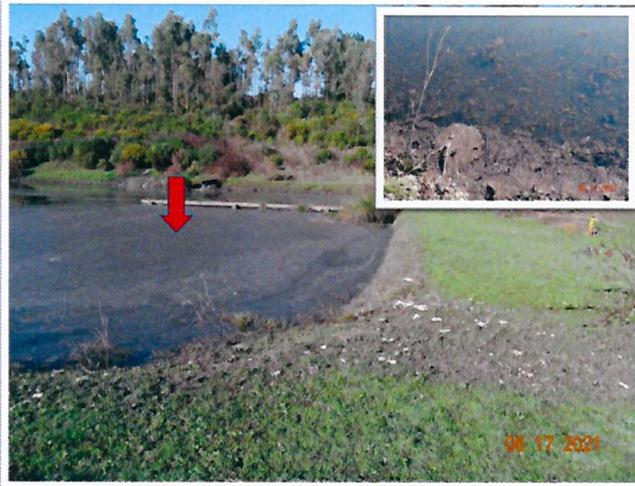
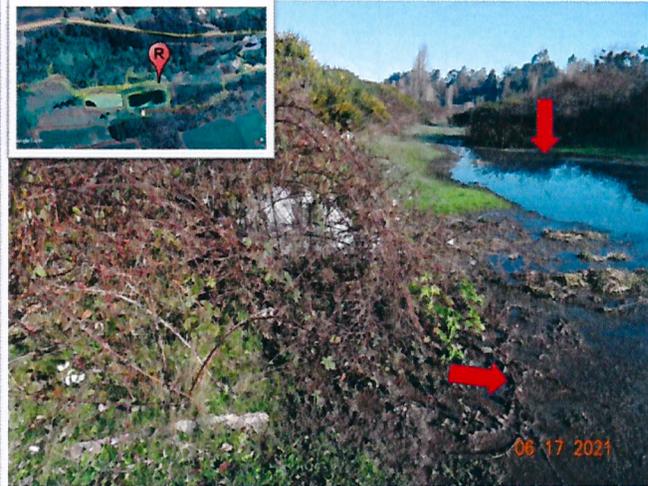
- e) En el recorrido por el perímetro de la primera laguna inspeccionada (laguna lado Este), se puede observar una gran cantidad de sólidos suspendidos y lodo en el fondo de esta. Se observa gran cantidad de materia orgánica flotante (lodo crudo) y se perciben fuertes olores que son característicos de aguas servidas crudas (ver fotografías 1 y 2).
- f) Se observa que toda el agua servida que ingresa a la PTAS (afluyente) está siendo descargada únicamente a una de las lagunas facultativas (laguna lado Este), motivo por el cual se encuentra saturada con lodo. También se observa en esta laguna evidencia de un rebalse reciente, con derrame hacia el exterior, observándose restos de lodo en el pasto y acumulación de aguas servidas crudas hacia un costado de la laguna facultativa (en el lugar se observa una poza de líquido con sólidos acumulado, ver fotografía 2).

Fotografía 1.	Fecha: 17/06/2021.	Fotografía 2.	Fecha: 17/06/2021.
Descripción del medio de prueba: En la fotografía se observa el lodo crudo acumulado en la superficie y en el fondo de la laguna facultativa. Provocando un foco de olores en la PTAS. Esta laguna facultativa está recibiendo toda la carga orgánica del sistema de tratamiento.		Descripción del medio de prueba: En la fotografía se observa lodo y aguas servidas apozadas a un costado de la laguna facultativa (laguna lado Este). Este apozamiento evidencia un rebalse de aguas servidas con lodo desde la laguna facultativa, generando un foco de insalubridad y malos olores.

3. El titular deberá realizar el reparo y/o habilitación de forma urgente de la toda línea de aguas servidas de la Planta de Tratamiento, habilitando y asegurando la distribución constante de aguas servidas hacia las dos lagunas facultativas que posee el sistema de tratamiento. Cabe señalar que cada laguna facultativa posee una tubería de descarga, la cual debe quedar operativa a la brevedad posible, así evitar una sobrecarga en alguna de sus lagunas facultativas, tal como se constató en la fiscalización de fecha 17 de junio de 2021 de la SMA.

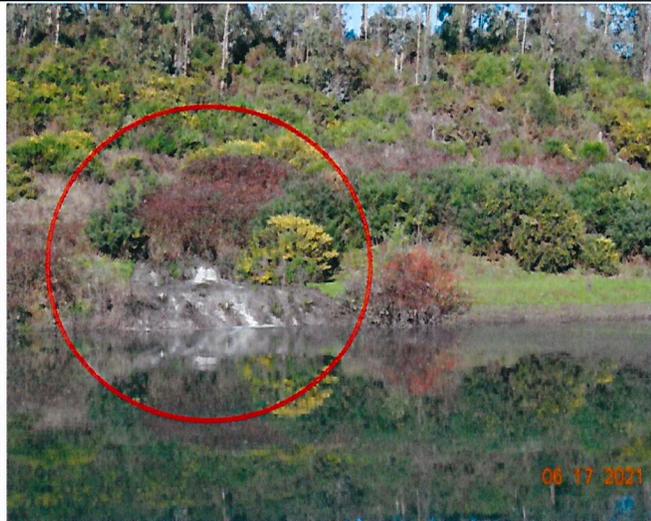
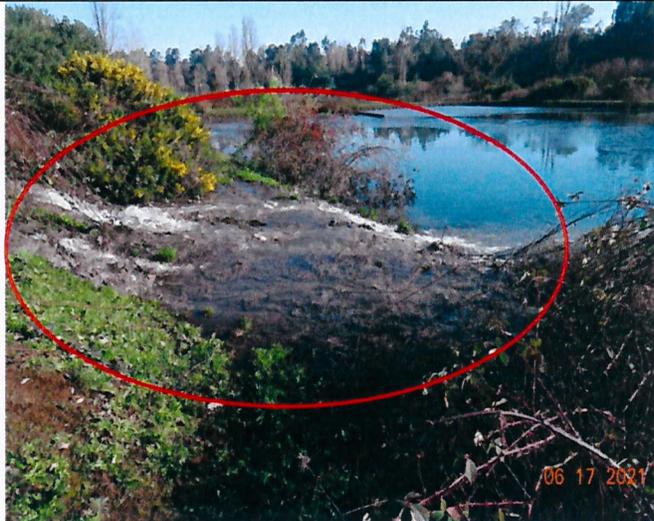
g) Se constata que en la entrada del agua servida cruda al sistema de rejillas gruesas y finas (cabecera de la PTAS), se encuentra tapada con sólidos, provocando un “taco” y rebalse en esta zona, con una descarga directa de las aguas servidas hacia una de las lagunas (laguna lado Este), lo cual provoca la descarga directa de todos los sólidos y líquidos hacia esta laguna, con evidente acumulación de lodo en el fondo y también en la superficie. En este punto no es posible acceder hasta el mismo sector de las rejillas gruesas, debido a la alta densidad de arbustos y maleza en el lugar.

Fotografía 3.	Fecha: 17/06/2021.	Fotografía 4.	Fecha: 17/06/2021.
Descripción del medio de prueba: En la fotografía se observa el punto donde hace ingreso del agua servida al sistema de tratamiento (afluente). Acá se ubica el sistema de rejillas gruesas y finas para la retención de sólidos. Se constata que este punto se encuentra tapado y descargando toda el agua servida hacia una de las lagunas, tal como se observa en la fotografía.		Descripción del medio de prueba: En la fotografía se observa una imagen más cercana del punto que se encuentra tapado con sólidos (sistema de rejillas). Acá se observa que todos los sólidos gruesos y finos están siendo descargados directamente a la laguna facultativa, generando en esta una acumulación excesiva de materia orgánica en el fondo y también en la superficie.

2. El titular debe hacer retiro de forma inmediata de todo tipo de residuos sólidos acumulados en el sistema de rejas finas y gruesas, en la cabecera de la PTAS de Perquenco (pretratamiento), asegurando el correcto ingreso del agua servida a las líneas de descarga que posee cada laguna facultativa. Al respecto, el titular deberá disponer de personal para realizar las tareas de limpieza y retiro diario de los sólidos del sistema de rejas (pretratamiento). Estos residuos sólidos deben ser manejados de acuerdo a la normativa sanitaria.

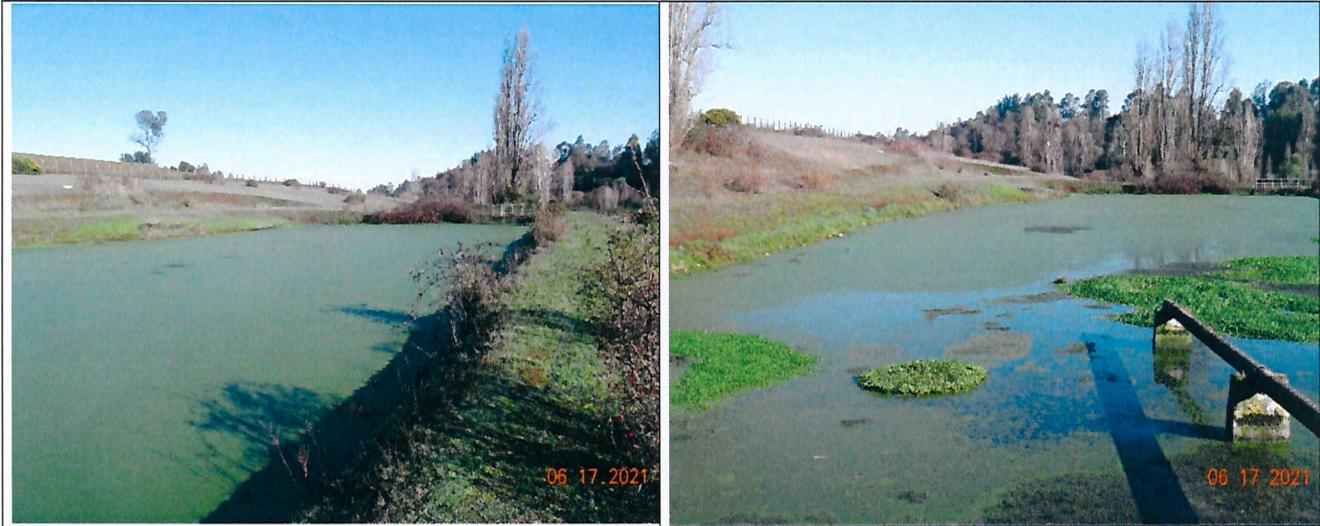
- h) En la inspección ambiental se constata que la otra laguna facultativa (lado Oeste), no se encuentra recibiendo aguas servidas. Acá se observan principalmente plantas verdes flotantes en toda la superficie de la laguna y el líquido con una coloración verde oscura (ver fotografías 3 y 4).

Fotografía 3.	Fecha: 17/06/2021.	Fotografía 4.	Fecha: 17/06/2021.
Descripción del medio de prueba: En la fotografía se observa la laguna facultativa del lado Oeste de la PTAS. Esta laguna no está recibiendo las aguas servidas correspondientes.		Descripción del medio de prueba: En la fotografía se observa la misma laguna facultativa que no está recibiendo las aguas servidas. Se puede constatar que la tubería no está descargando ningún líquido (línea aparentemente obstruida).

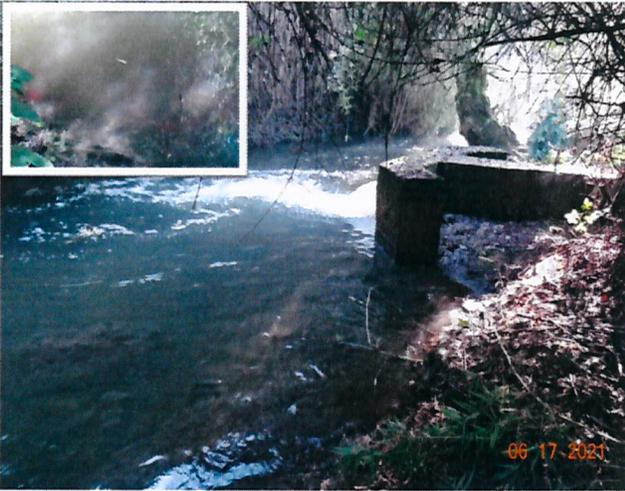
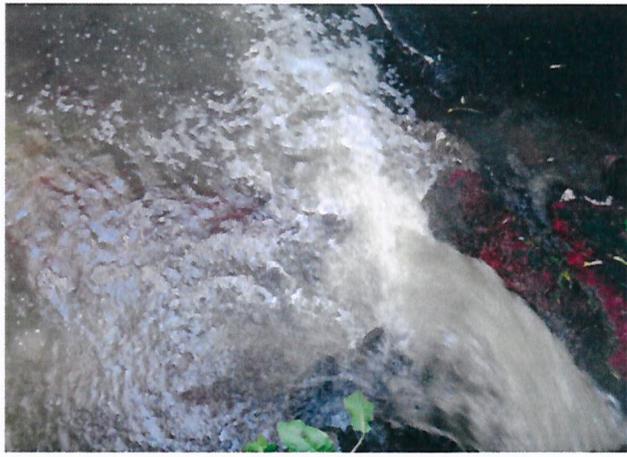
- j) Aproximadamente a unos 190 metros desde la laguna facultativa del lado Oeste se puede constatar la descarga final del efluente en el “Estero Perquenco” (punto de descarga georreferenciado, E: 728.144 m y N: 5.745.697 m). Acá se observa la obra de descarga, que cae a 0,5 metros de altura aproximadamente (descarga aérea). Se observan abundantes espumas sobre el agua, además se constata un cambio en la coloración producto del líquido descargado (mayor turbidez de las aguas del estero aguas abajo de esta descarga en comparación con las aguas claras observadas aguas arriba de la descarga). Se pueden observar sedimentos en el lecho rocoso del estero (similar a lodo o fango), además de hongos blancos y tubifex (ver fotografías 5 y 6). Cabe informar que esta situación no se observa aguas arriba de la descarga. Por último, en este sector del estero también se observa abundante vegetación arbustiva y arbórea en ambas riberas, lo que dificulta su acceso al punto de descarga y el recorrido por sus riberas.

Fotografía 5.	Fecha: 17/06/2021.	Fotografía 6.	Fecha: 17/06/2021.
Descripción del medio de prueba: En la fotografía se observa la obra de descarga del efluente de la PTAS en el “estero Perquenco” (punto de descarga georreferenciado, E: 728.144 m y N: 5.745.697 m).		Descripción del medio de prueba: En la fotografía se puede observar la presencia de hongos blancos y tubifex (también llamado gusano de lodos, o gusano de aguas residuales con una coloración roja en el sustrato) y sedimentos en el lecho del estero Perquenco.

5. Realizar una limpieza en el Estero Perquenco en el sector de la descarga final del efluente de la PTAS: limpieza de fango o lodo, hongos y algas principalmente, que faciliten el escurrimiento de las aguas descargadas.
