MEMORÁNDUM N°005/2021.-

MAT. : Requiere Medida Provisional

FECHA : 18 de junio de 2021.

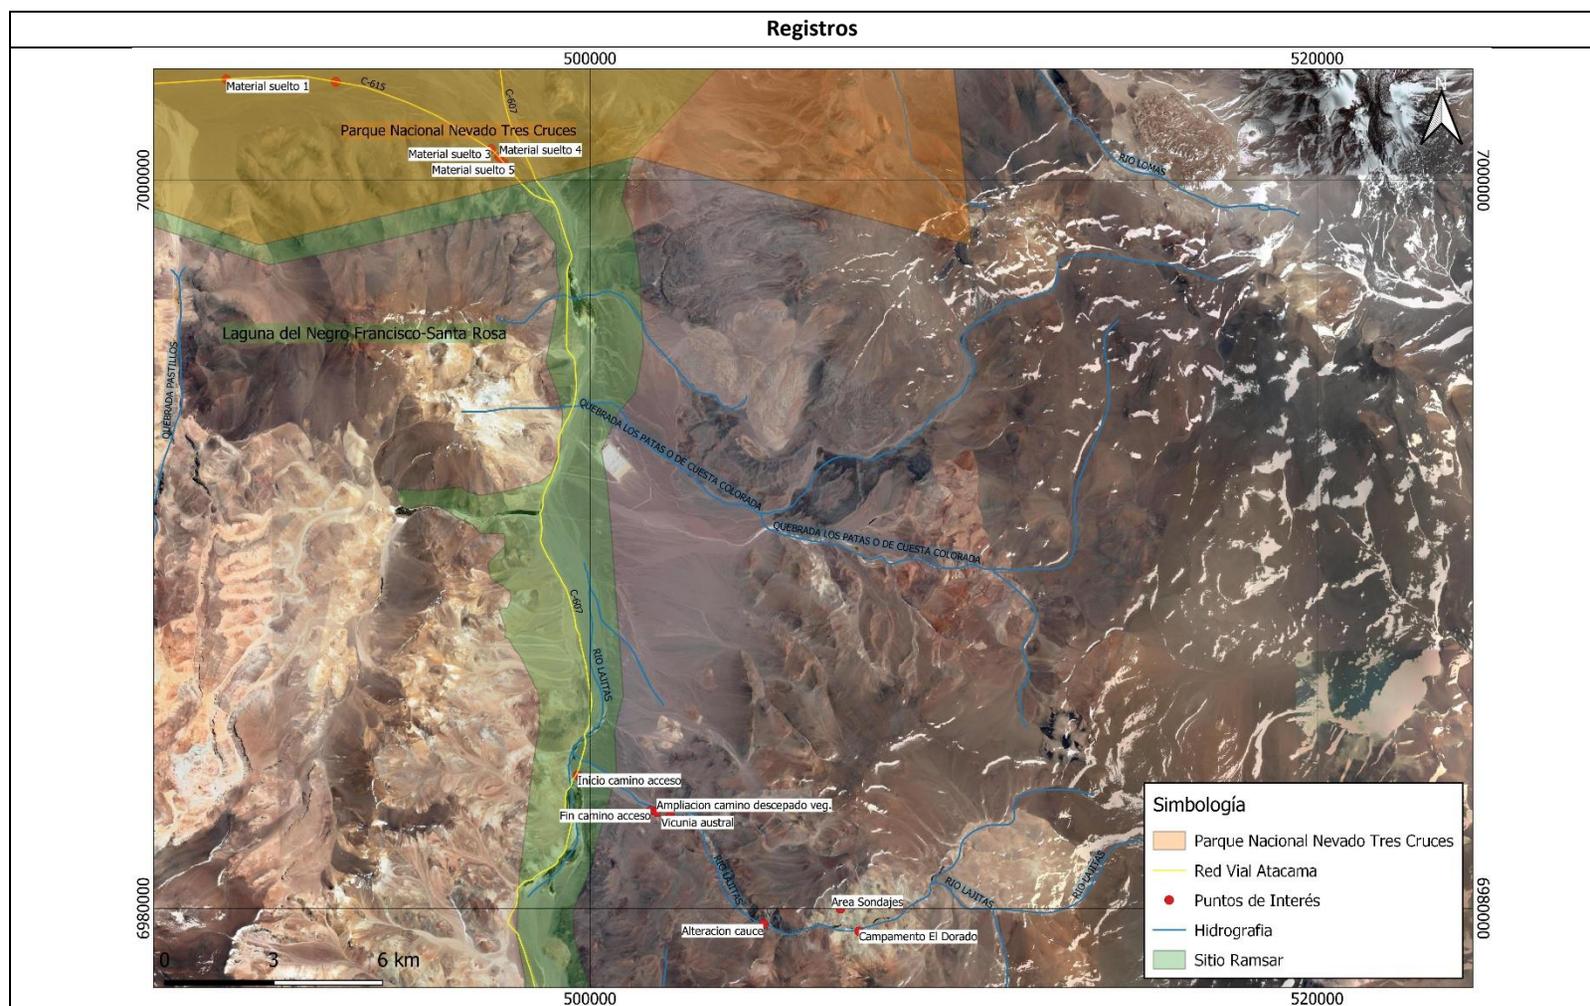
Figura 1.

Descripción Medio de Prueba: Disposición de los puntos de interés observados en las denuncias Caso 27-III-2021 y 40-III-2021. En la figura se muestra en amarillo, la ruta pública utilizada para acceder al proyecto y, se observa que la intervención realizada (inicio camino de acceso), se emplaza al interior del Sitio Ramsar. Además, se visualiza que el punto de alteración de cauce, corresponde al cauce del Río Lajitas.

Cabe señalar que todas las intervenciones denunciadas por CONAF, habrían sido realizadas por la Empresa Rio Explorations SpA como parte de su proyecto de exploración Dorado, el cual consta de construcción de plataformas y sondajes, así como un campamento o instalación de faena (Figura 1).

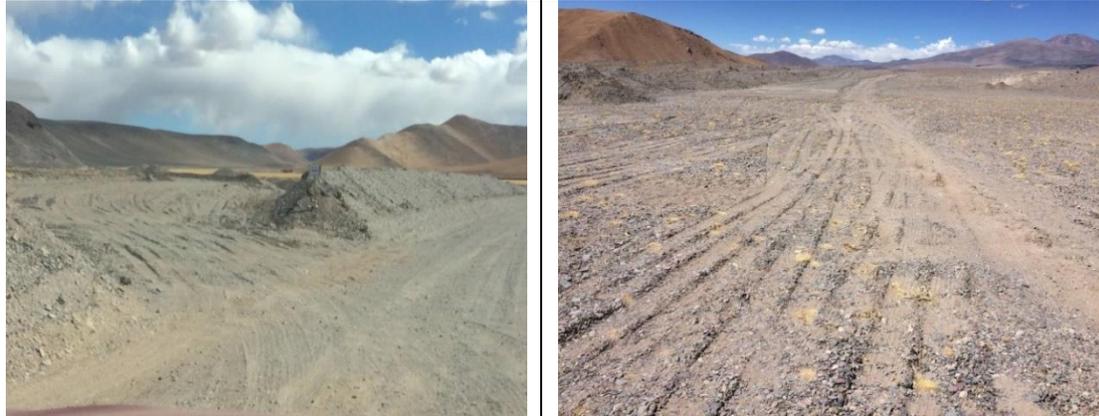
Fotografía 1. | Fuente: Ficha de fiscalización PNNTC. CONAF, 2021.

Descripción Medio de Prueba: Zona de acceso a Quebrada de Río Lajitas desde Ruta C-607, enero de 2021. A la izquierda, se muestra el desarrollo de acceso a huella, Río Lajitas, mientras que a la derecha, la existencia de huellas a un costado de ruta C-607, Río Lajitas.

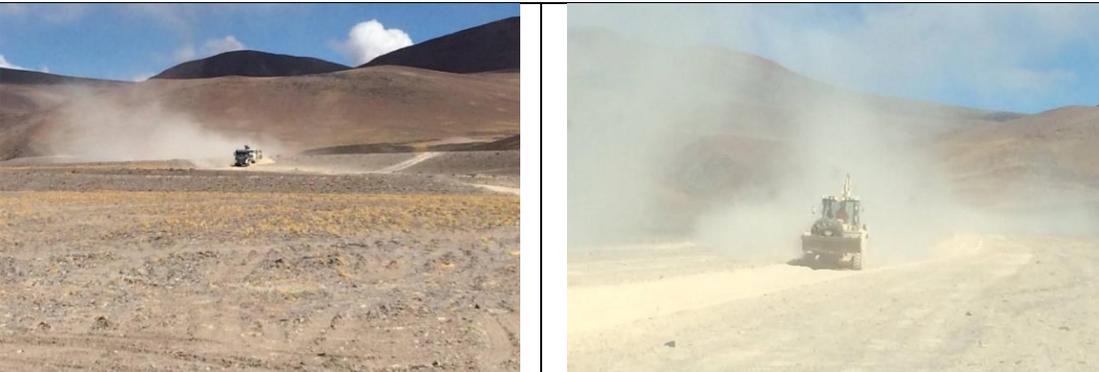
Fotografía 2. | Fuente: Ficha de fiscalización PNNTC. CONAF, 2021.

Descripción Medio de Prueba: Generación de material particulado en suspensión producto de la circulación de camiones a un costado de río Lajitas, enero de 2021.

Con fecha 29 de marzo de 2021 fue recibida en la oficina regional Atacama, una denuncia sectorial de la Corporación Nacional Forestal (en adelante, CONAF) (ID: 27-III-2021; Anexo 1), en la que informó que, en visitas y fiscalizaciones realizadas por funcionarios de dicha institución los días 06 de enero y 11 de marzo de 2021, constataron el daño al Parque Nacional Nevado Tres Cruces y el Sitio Ramsar Complejo Lacustre Laguna del Negro Francisco y Laguna Santa Rosa, producto de actividades de la empresa Río Explorations SpA (Figura 1), la cual se encontraba trabajando en el lugar, denunciando el desarrollo de un acceso al Proyecto desde la ruta C-607 (ruta C-347 en denuncia) hacia el interior de la quebrada Lajitas, junto con la generación de varias huellas a un costado del río Lajitas (Fotografía 1). Asimismo, se acusa la generación de material particulado en suspensión producto de la circulación de camiones a un costado de río Lajitas (Fotografía 2).

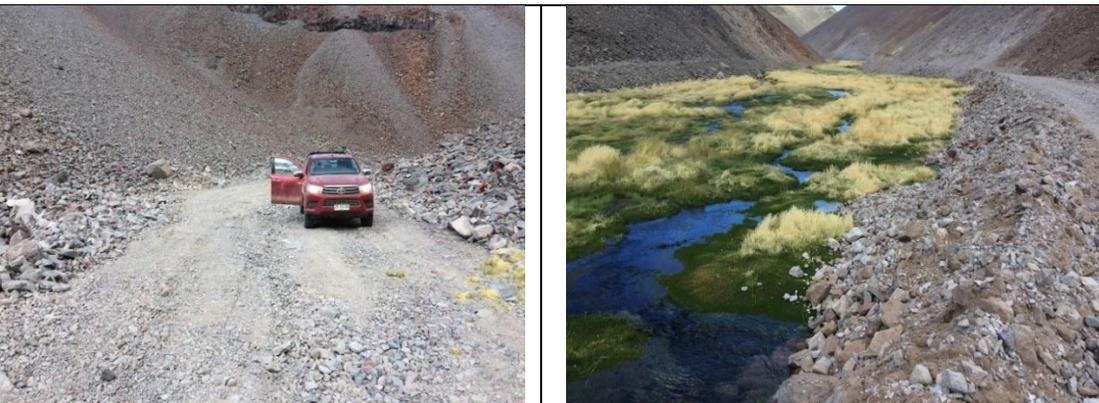
Fotografía 3. | Fuente: Ficha de fiscalización PNNTC. CONAF, 2021.

Descripción Medio de Prueba: Ensanchamiento de huella e intervención de cauce del río Lajitas, enero 2021. A la izquierda, se muestra el ensanchamiento de huella al interior de la quebrada de Río Lajitas; a la derecha, la intervención de cauce y vegetación azonal (humedal), Quebrada de Río Lajitas

Además, constató en el mes de enero de 2021, que hacia el interior de la quebrada Lajitas se realizó el ensanchamiento de la huella al interior de la misma, junto con la intervención sobre el cauce del río y la vegetación azonal (humedales) de esta (Fotografía 3). Posteriormente, durante una inspección de 11 de marzo de 2021, se advirtió el tránsito de vehículos de alto tonelaje y camionetas circulando a alta velocidad por la ruta C-615, dentro del Parque Nacional Nevado Tres Cruces y la ruta C-607 (nombrada como ruta C-347 en denuncia), dentro del Corredor Biogeográfico del Sitio Ramsar Complejo Lacustre Laguna del Negro Francisco-Laguna Santa Rosa, lo cual generaría el deterioro de dichos caminos así como también emisiones atmosféricas que afectarían la flora y fauna del sector (Fotografía 4). De igual manera se señaló la existencia de material suelto en la entrada a la quebrada de Río Lajitas (Fotografía 5).

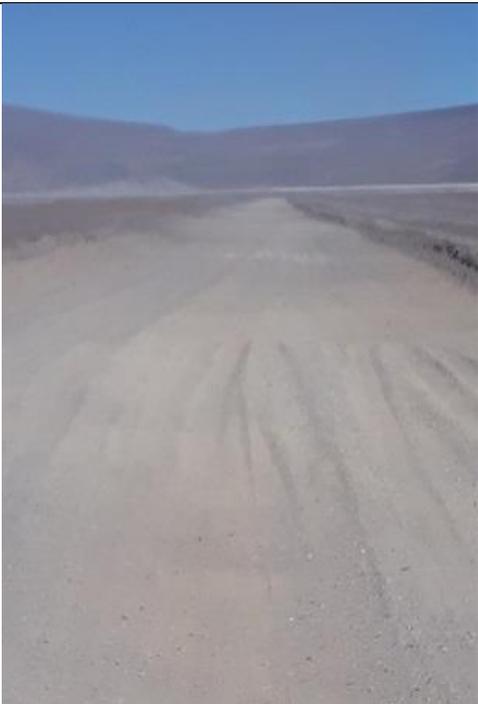
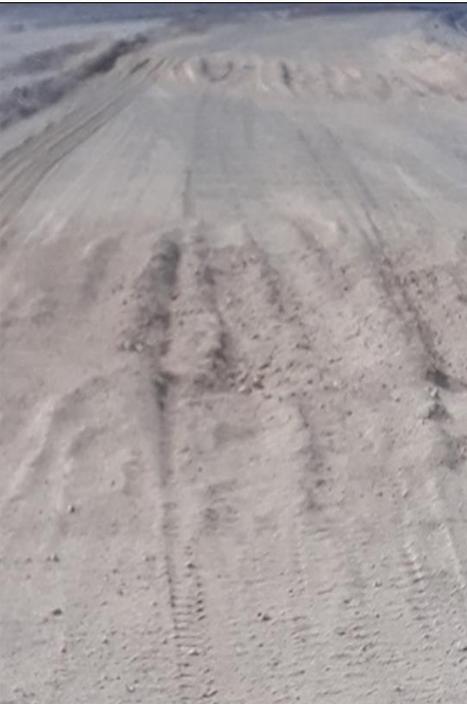
Fotografía 4.	Fuente: Reporte Tránsito Camión Alto Tonelaje PNNTC. CONAF, 2021.
<p>Descripción Medio de Prueba: Ruta C-615 dentro del Parque Nacional Nevado Tres Cruces con material suelto, marzo de 2021. A la izquierda, la Ruta C-615 dentro del PNNTC y Sitio Ramsar Complejo Lacustre Laguna del Negro Francisco-Laguna Santa Rosa con material suelto por el uso de camiones aljibe de gran tonelaje. Coordenadas UTM 493.007E- 7.002.706N. A la derecha, Ruta C-615 dentro del PNNTC y Sitio Ramsar Complejo Lacustre Laguna del Negro Francisco-Laguna Santa Rosa con material suelto por el uso de camiones aljibe de gran tonelaje. Coordenadas 497.275E- 7.000.861N.</p>

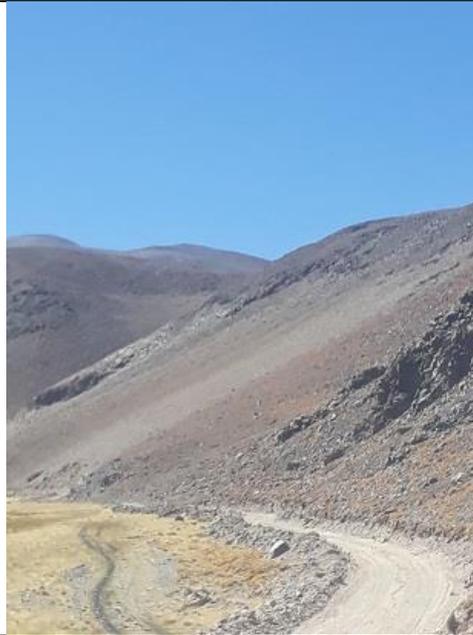
Fotografía 6. Fuente: Reporte Tránsito Camión Alto Tonelaje PNNTC. CONAF, 2021.

Descripción Medio de Prueba: Ampliación de camino y descepado de vegetación, marzo de 2021. Coordenadas UTM 501.835E – 6.982.648N.

En la quebrada Lajitas, CONAF acusó la ampliación del camino, lo que habría generado el despepado de vegetación, no señalando en específico qué especies se habrían visto afectadas (Fotografía 6). Al respecto, solo indicó la presencia de una especie altoandina denominada comunmente como Chachacoma (*Senecio eriophyton*) en los alrededores, pero sin daño aparente (Fotografía 7). Junto con esto, constató la alteración del cauce natural del río Lajitas (Fotografía 8), así como también el avistamiento de una manada de Vicuña Austral (*Vicugna vicugna vicugna*) en el humedal del Río Lajitas (Fotografía 9). Finalmente, CONAF da cuenta de la presencia de camiones aljibe ingresando por camino de Quebrada Lajitas (Fotografía 10).

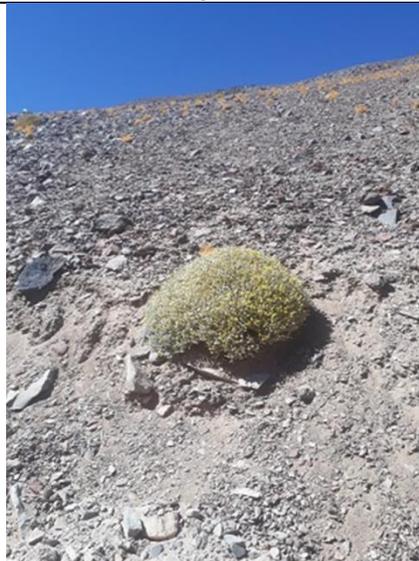
Fotografía 7. Fuente: Reporte Tránsito Camión Alto Tonelaje PNNTC. CONAF, 2021.

Descripción Medio de Prueba: Presencia de Chachacoma en alrededores de camino. Coordenadas 501.835E – 6.982.648N.

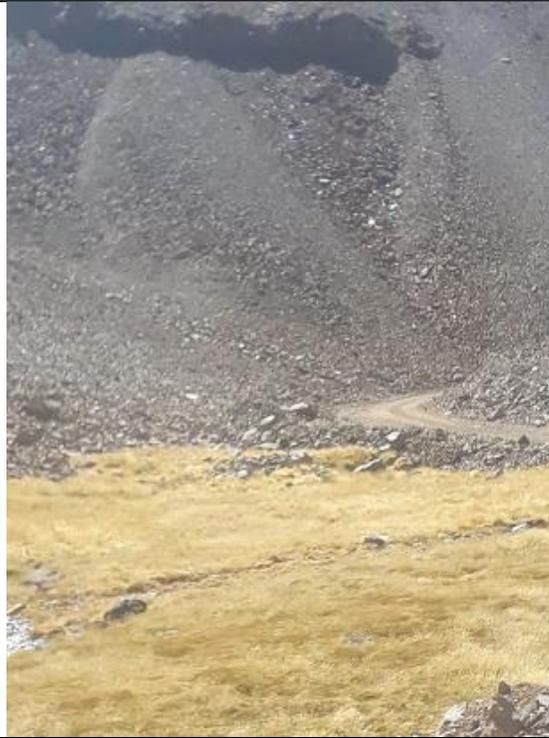
Fotografía 8. Fuente: Reporte Tránsito Camión Alto Tonelaje PNNTC. CONAF, 2021.

Descripción Medio de Prueba: Alteración del cauce natural del Río Lajitas. Coordenadas 504.772E – 6.979.568N.

En cuanto a una posible modificación del cauce del Río Lajitas el titular señala: *“mi representada no ha modificado en absoluto el cauce del Río Lajitas y menos aún por efecto del tránsito de camiones de alto tonelaje, por cuanto, como se ha insistido, Río Explorations SpA no ha hecho uso de tal tipo de vehículos y nunca ha transitado por el cauce del río Lajitas con los vehículos que sí utiliza, sino que por los caminos públicos preexistentes a su proyecto Dorado. Sin perjuicio de lo anterior, sí podemos señalar que aproximadamente desde octubre de 2018 se ha venido observando la activación natural de un segundo brazo del Río Lajitas, lo que podría explicar modificaciones naturales en su cauce”.*

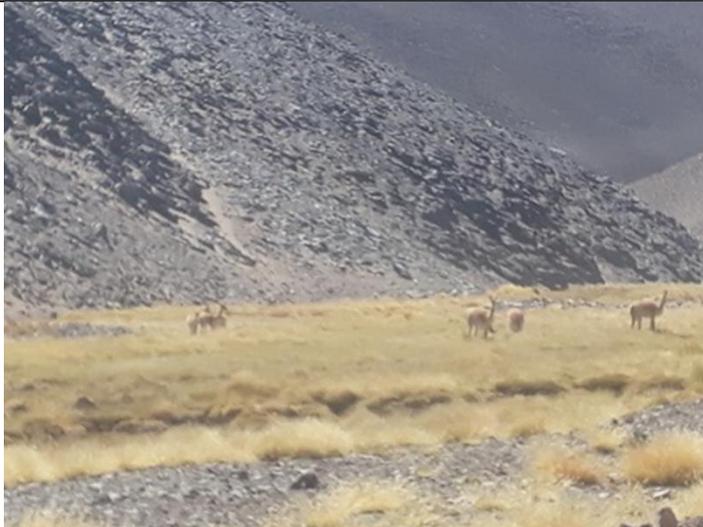
Fotografía 9. Fuente: Reporte Tránsito Camión Alto Tonelaje PNNTC. CONAF, 2021.

Descripción Medio de Prueba: Manada de Vicuña austral que habita la Vega de Lajita a un costado del camino afectado. Coordenadas 502.211E – 6.982.546N.

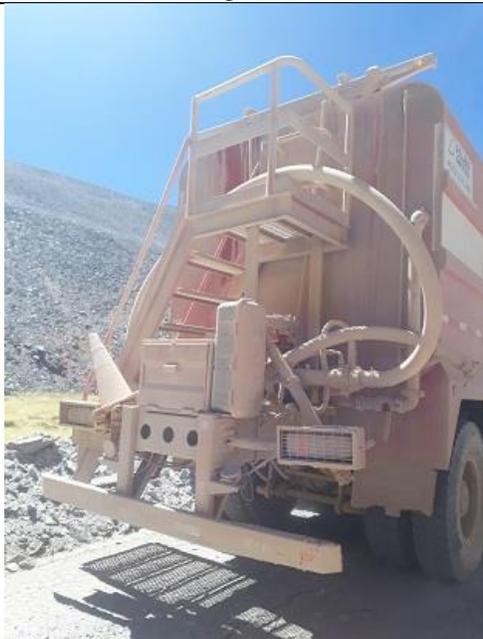
Fotografía 10.	Fuente: Reporte Tránsito Camión Alto Tonelaje PNNTC. CONAF, 2021.
Descripción Medio de Prueba: Camión aljibe ingresando por Quebrada de Río Lajitas, marzo de 2021. Coordenadas UTM del registro 504.028E - 6.990.296N.

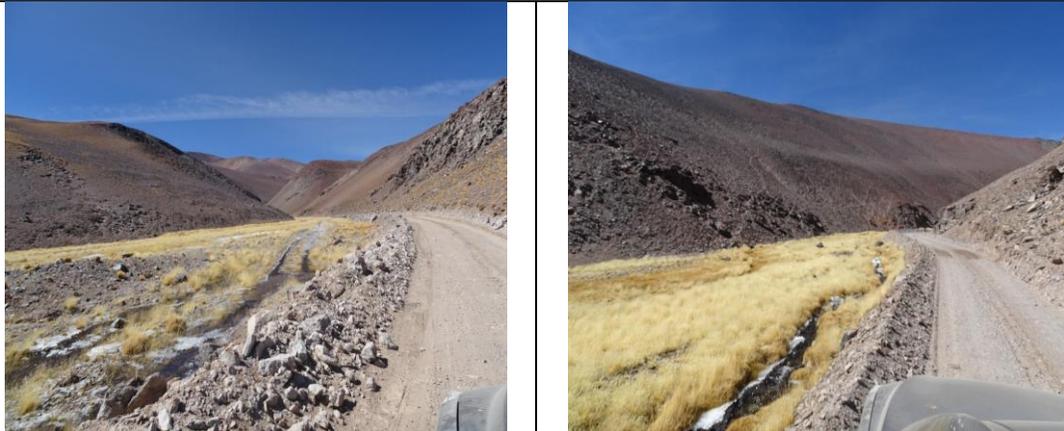
Fotografía 11.

Descripción Medio de Prueba: Vista hacia interior del Río Lajita, donde se observa que el camino está en buen estado, estabilizado, con pretil lateral y material sobre el cauce del Río Lajitas. Mayo de 2021.

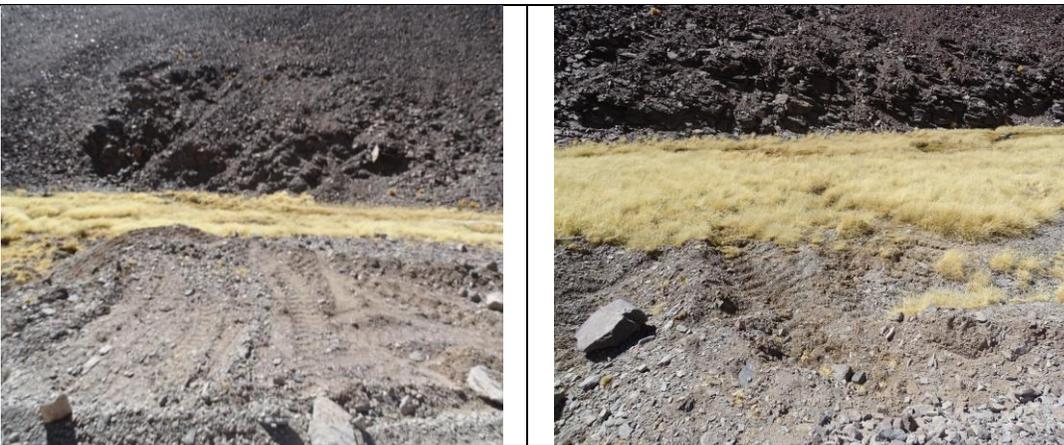
Fotografía 12.

Descripción Medio de Prueba: Intervención del cauce del Río Lajitas con material pétreo y huellas de maquinarias. Mayo de 2021.

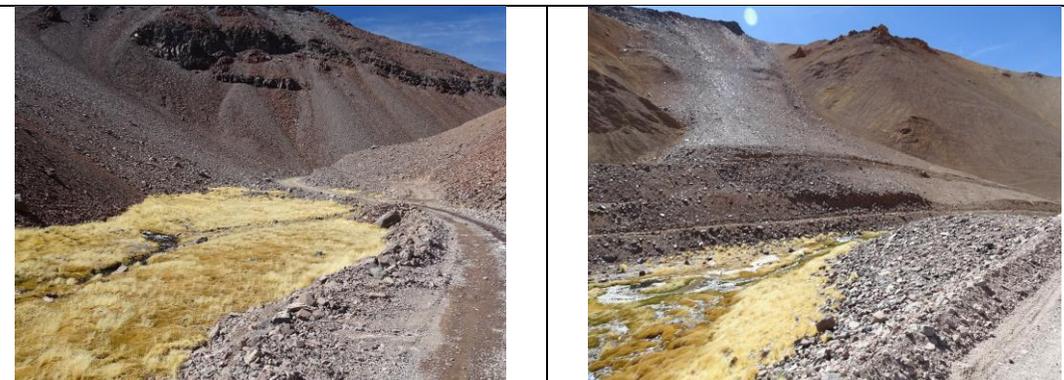
Fotografía 13.

Descripción Medio de Prueba: Intervención del cauce del Río Lajitas con material pétreo y la afectación de

vegetación azonal (humedal). Mayo de 2021.

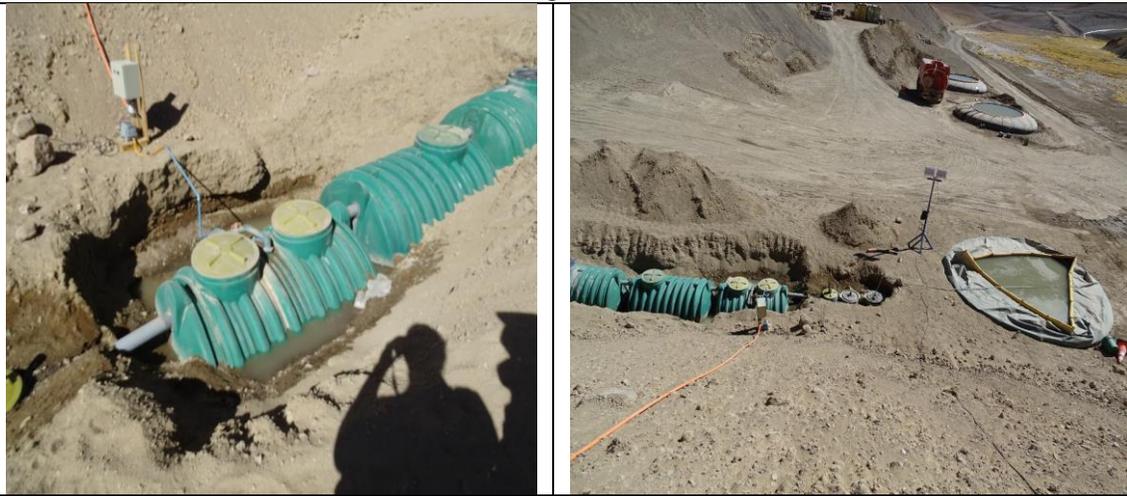
Fotografía 16. Fuente: Informe Pericial Ambiental. Denuncia 40-III-2021.

Descripción Medio de Prueba: Fosa séptica del Campamento del proyecto de exploración Dorado. Se observa a la izquierda, el rebalse de un contenedor con aguas servidas, cuyos residuos se disponen directamente al suelo. A la derecha, se muestra en general la Fosa séptica, existiendo en un costado, un estanque autosoportante (“pera”), el que de acuerdo a lo señalado en la denuncia, al momento de la visita de la Comunidad Indígena, contenía aguas servidas. Además, se observan 2 estanques autosoportantes (“peras”).

Finalmente, en la zona del campamento y proyecto de exploración, se denuncia el vertimiento de aguas servidas desde área de campamento hacia el suelo y su eventual infiltración al cauce del río Lajitas (Fotografía 16 y Fotografía 17).

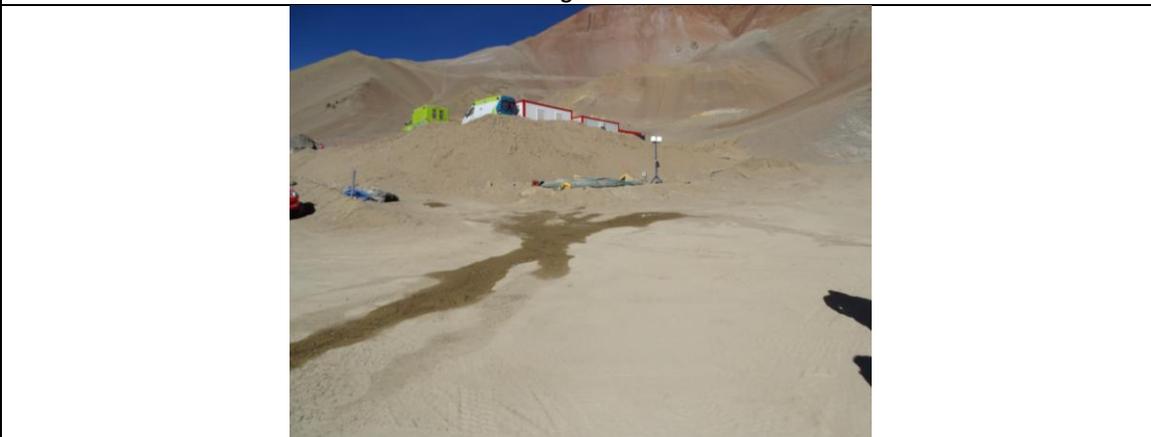
Fotografía 17. Fuente: Informe Pericial Ambiental. Denuncia 40-III-2021.

Descripción Medio de Prueba: Vista del Campamento del proyecto de exploración Dorado y Fosa séptica en la zona inferior (Quebrada Lajitas). Se observa el escurrimiento de aguas, que de acuerdo a lo denunciado corresponde a aguas servidas. Mayo 2021

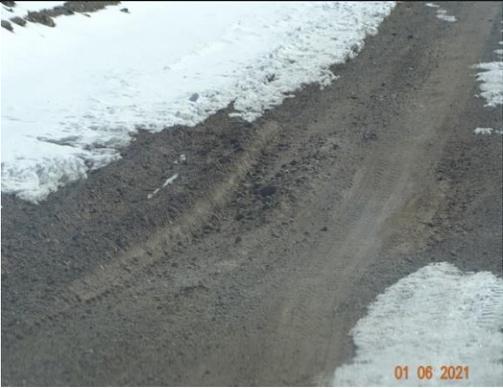
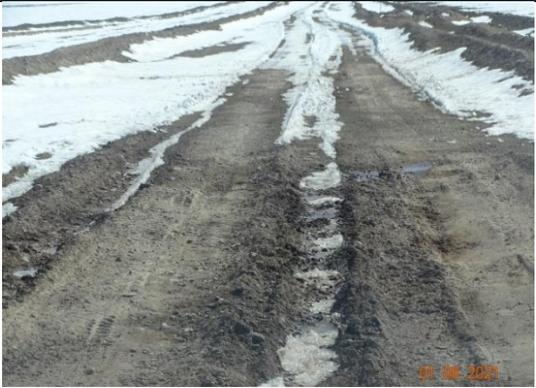
Fotografía 18.	Fuente: Inspección Ambiental. 01.06.2021.	
Coordenadas UTM DATUM WGS 19 S	Norte: 6.999.075; 7.000.205	Este: 499.133; 497.871
Descripción Medio de Prueba: Estado de la Ruta C-615. Al momento de la inspección y debido a las condiciones climáticas, no se desprende material particulado.

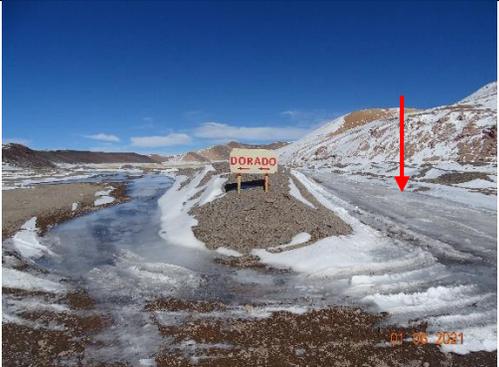
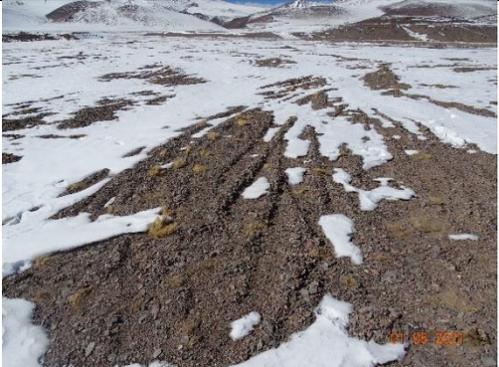
Fotografía 19.	Fuente: Inspección Ambiental. 01.06.2021.	Fotografía 20.	Fuente: Inspección Ambiental. 01.06.2021.		
Coordenadas UTM	Norte:	Este: 499.657	Coordenadas UTM	Norte:	Este: 499.654

DATUM WGS 19 S	6.983.729		DATUM WGS 19 S	6.983.688	
Descripción Medio de Prueba: Señalética del Proyecto Dorado en camino de acceso. La flecha muestra la Ruta C-607 (Ruta C-347 en denuncia).			Descripción Medio de Prueba: Huellas de maquinaria en plataforma existente en el área camino de acceso.

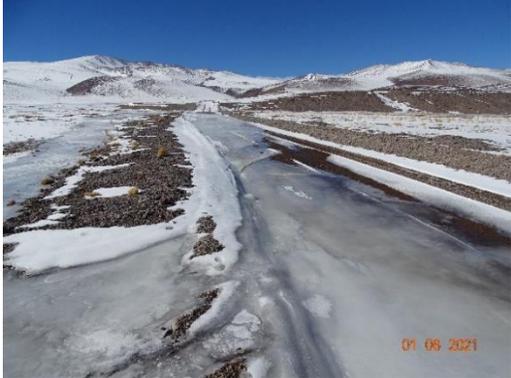
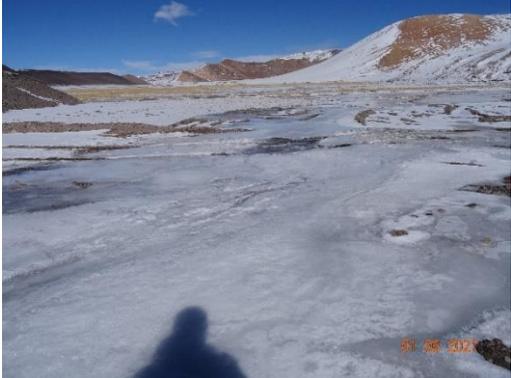
Fotografía 21.	Fuente: Inspección Ambiental. 01.06.2021.		Fotografía 22.	Fuente: Inspección Ambiental. 01.06.2021.	
Coordenadas UTM DATUM WGS 19 S	Norte: 6.983.643	Este: 499.675	Coordenadas UTM DATUM WGS 19 S	Norte: 6.983.623	Este: 499.769
Descripción Medio de Prueba: Camino de acceso al Proyecto Dorado, sobre el Sitio Ramsar.			Descripción Medio de Prueba: Vista desde camino de acceso hacia sitio Ramsar.

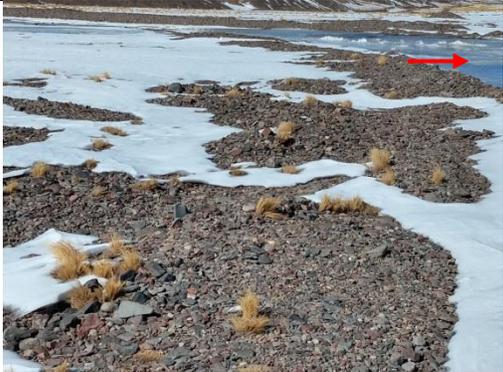
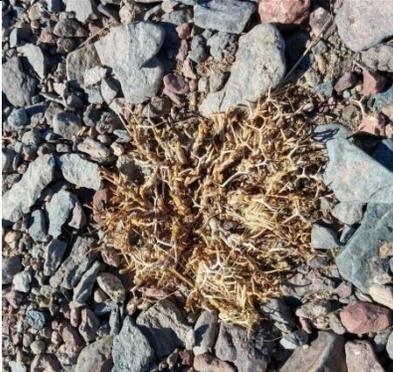
Fotografía 23.	Fuente: Inspección Ambiental. 01.06.2021.		Fotografía 24.	Fuente: Inspección Ambiental. 01.06.2021.	
Coordenadas UTM DATUM WGS 19 S	Norte: 6.983.688	Este: 499.657	Coordenadas UTM DATUM WGS 19 S	Norte: 6.983.688	Este: 499.657
Descripción Medio de Prueba: Individuos de <i>Pappostipa frígida</i> a un costado del camino de acceso al Proyecto Dorado, sobre el Sitio Ramsar. La flecha muestra el camino de acceso.			Descripción Medio de Prueba: Individuo de <i>Adesmia</i> sp. a un costado del camino de acceso al Proyecto Dorado, sobre el Sitio Ramsar.

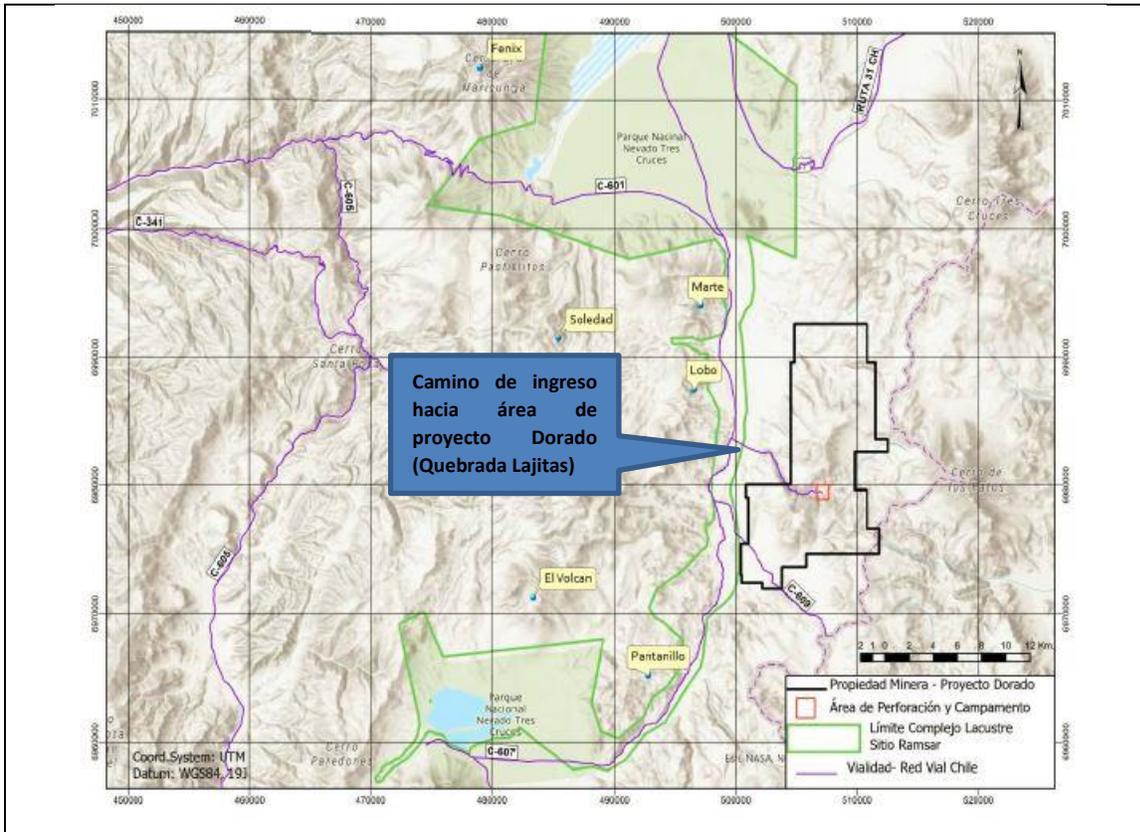
Figura 2. Fuente: Carta S/N de fecha 15.06.2021, de Rio Explorations SpA, responde a requerimiento de información.

Descripción Medio de Prueba: Mapa de ubicación regional del proyecto Dorado. Se observa en color lila caminos, en el cual destaca el camino de ingreso hacia zona de proyecto de exploración Dorado.

De igual manera el titular acompaña un mapa de ubicación regional del proyecto Dorado, en el cual se observa que la única vía de ingreso al área del proyecto es el camino en estudio, por Quebrada Lajitas (Figura 2).

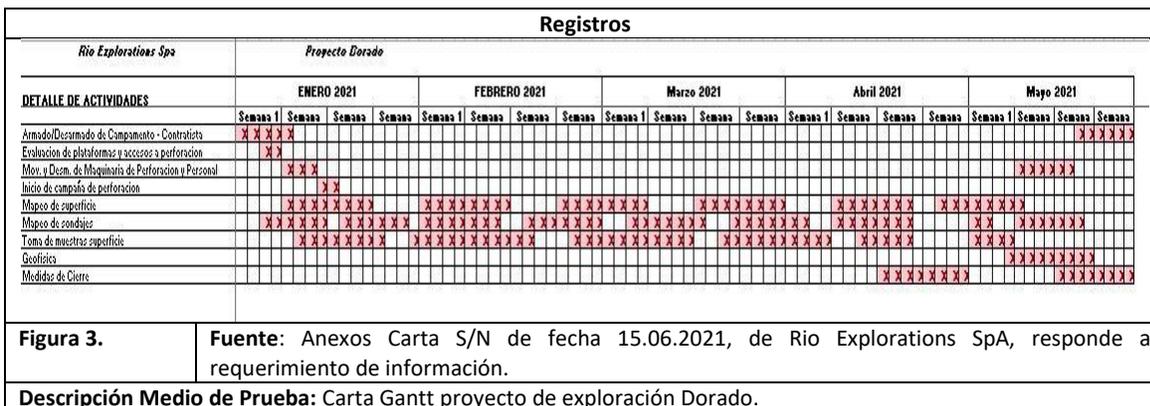
Figura 3. Fuente: Anexos Carta S/N de fecha 15.06.2021, de Rio Explorations SpA, responde a requerimiento de información.

- El titular presentó una carta Gantt en la cual detalla los trabajos realizados entre enero y mayo de 2021, incluidas las labores de cierre del proyecto (Ver Figura 3).

Descripción Medio de Prueba: Carta Gantt proyecto de exploración Dorado.

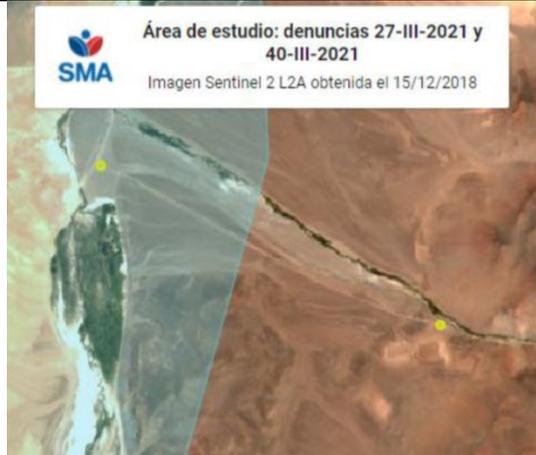
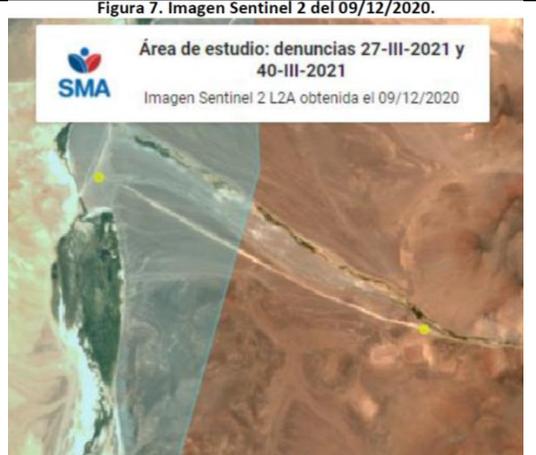
Figura 4.	Fuente: Informe Técnico DSI-SMA	Figura 5.	Fuente: Informe Técnico DSI-SMA
Descripción Medio de Prueba: Imagen del estado del		Descripción Medio de Prueba: Imagen del estado del

camino de acceso en diciembre de 2018. Se aprecia una huella.	camino de acceso en diciembre de 2020. Se aprecia que la huella es más notoria.
---	---

Las imágenes del Informe Técnico, que permiten dilucidar que la intervención se intensificó entre diciembre de 2020 y mayo de 2021, se presentan a continuación:

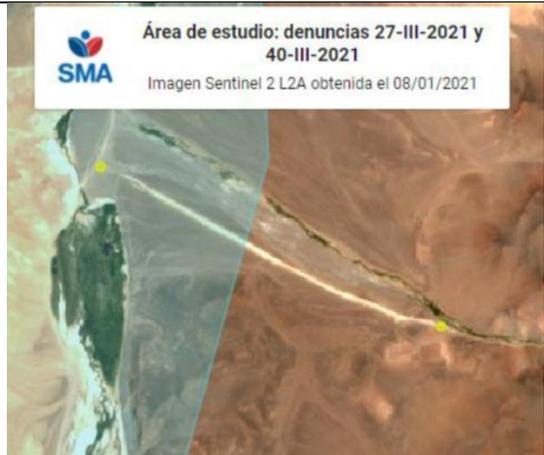
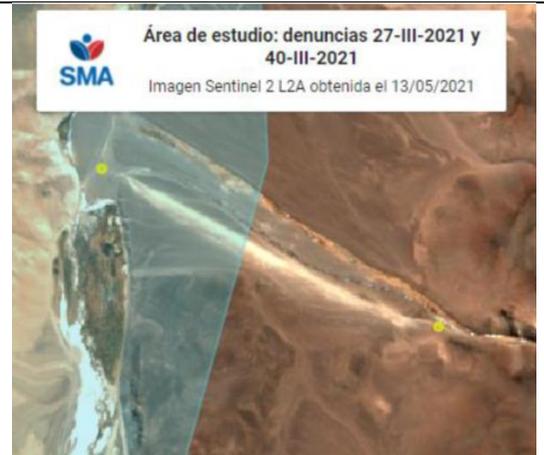
<p>Área de estudio: denuncias 27-III-2021 y 40-III-2021 Imagen Sentinel 2 L2A obtenida el 13/05/2021</p>		
Figura 6.	Fuente: Informe Técnico DSI-SMA	Figura 7.	Fuente: Informe Técnico DSI-SMA
Descripción Medio de Prueba: Imagen del estado del camino de acceso en enero de 2021. Se observa una huella más marcada y espaciosa.		Descripción Medio de Prueba: Imagen del estado del camino de acceso en mayo de 2021. Se aprecia un notable ensanchamiento.

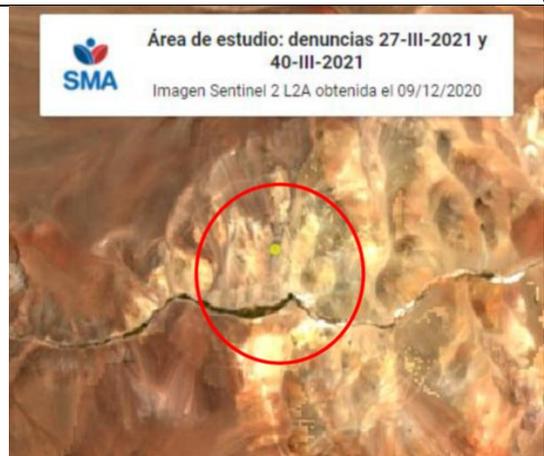
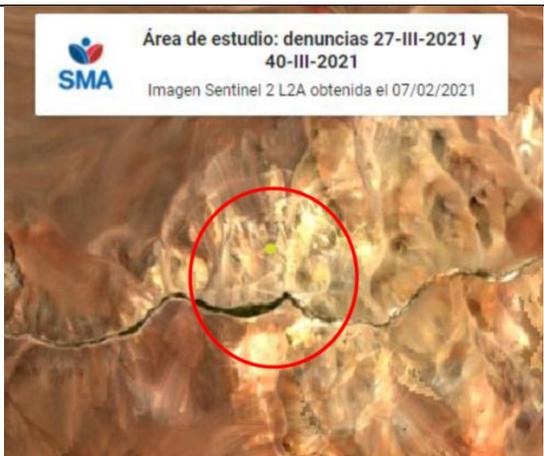
<p>Área de estudio: denuncias 27-III-2021 y 40-III-2021 Imagen Sentinel 2 L2A obtenida el 07/02/2021</p>		
Figura 8.	Fuente: Informe Técnico DSI-SMA	Figura 9.	Fuente: Informe Técnico DSI-SMA
Descripción Medio de Prueba: Imagen del área de sondajes de diciembre 2020. Es posible observar una leve huella.		Descripción Medio de Prueba: Imagen del área de sondajes en febrero de 2020, donde se observa que la huella de acceso está más acentuada.
