MEMORÁNDUM N° 021 / 2021

MAT. : Solicita Medidas Provisionales pre-procedimentales que indica

1.- Los antecedentes analizados en el presente Memorándum corresponden a la unidad fiscalizable (en adelante UF) **Alimentos Mar Profundo**. La UF corresponde a una planta elaboradora de conservas de pescados (jurel), la cual cuenta con la RCA N° 222/1999, de fecha 09 de agosto de 1999 que calificó ambientalmente el proyecto denominado **“Ampliación de la Planta Elaboradora de Conservas”**, y la RCA N° 333/2007 de fecha 27 de noviembre de 2007 que calificó ambientalmente favorable el proyecto **“Ampliación y Modernización de la Planta de Conservas de Pescado y Modificación del Tratamiento y Disposición de los Residuos Industriales Líquidos Mar Profundo”**, ambas de COREMA del Biobío. Las RCA aprobadas ambientalmente regulan la ampliación de las instalaciones productivas de la planta, el tratamiento de los residuos industriales líquidos, y emisario submarino.

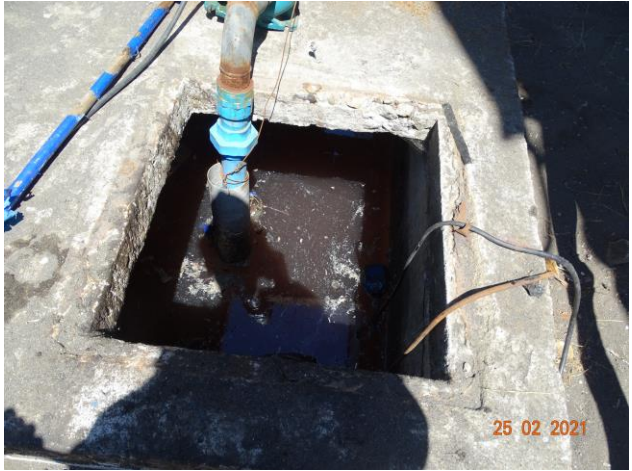
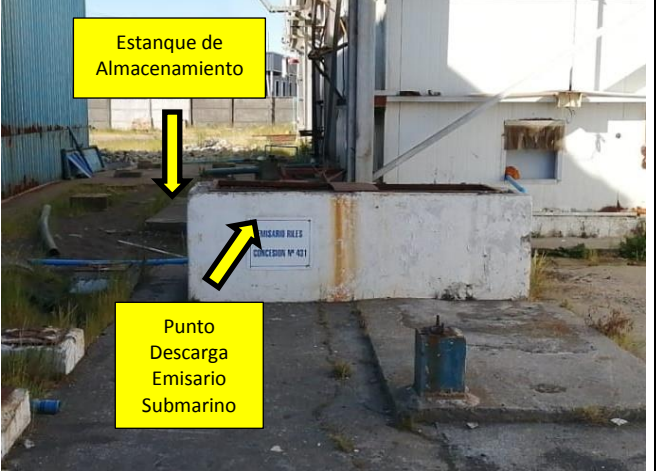
- a. Durante la inspección, el Jefe de Planta indicó que la empresa se encontraba vertiendo el agua de proceso y de los bins en los que llega la materia prima. Dichos residuos eran depositados de manera directa en un estanque de almacenamiento que se encuentra a un costado del inicio del emisario submarino de la planta, el cual se ubicaba dentro de la planta.

Fotografía 1	Fecha: 25-02-2021	Fotografía 2	Fecha: 25-02-2021
Descripción del medio de prueba: Bins donde es transportada la materia prima utiliza en el proceso de la planta.		Descripción del medio de prueba: Contenido del Bins, donde se observa la pesca con agua con hielo. La pesca pasa al área de proceso y los Riles son enviados al estanque de almacenamiento para su posterior traslado al punto de descarga.

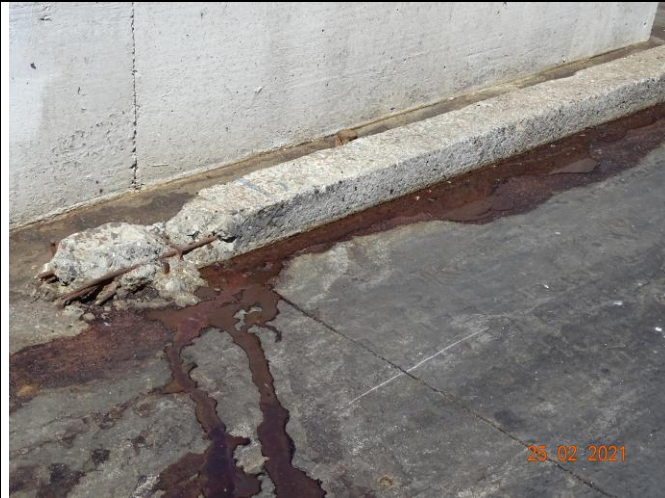
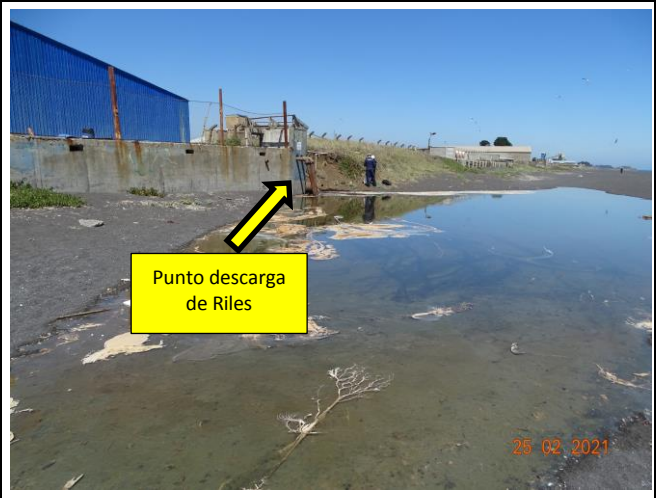
El Jefe de Planta indicó que, desde dicho estanque, los Riles eran transportados a través de una bomba al emisario submarino.

- c. Con respecto al emisario submarino, si bien los Riles debieran ser conducidos hacia el emisario desde un estanque de almacenamiento, este no se encuentra en operación.

Fotografía 3.	Fecha: 25-02-2021	Fotografía 4.	Fecha: 25-02-2021
Descripción del medio de prueba: En la imagen se observa el estanque de almacenamiento de Riles no tratados, desde donde se trasladan hacia la conexión al emisario mediante una bomba.		Descripción del medio de prueba: Estanque de almacenamiento y Punto de conexión al emisario submarino ubicado al interior de la planta.

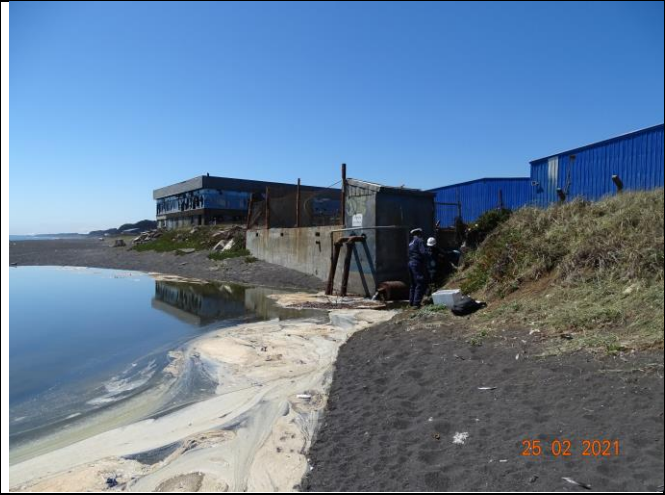
Fotografía 5. Fecha: 25-02-2021

Descripción del medio de prueba: Restos de agua sangre, las cuales se derivan mediante canaletas al estanque de decantación y de almacenamiento de Riles.

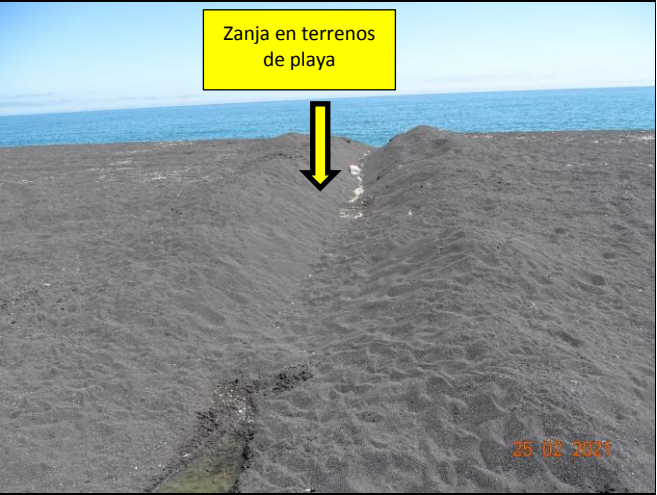
Fotografía 6. Fecha: 25-02-2021

- d. La SMA constató en ese momento, que el punto de descarga de los Riles ubicados en las coordenadas UTM (WGS84 H18) 662.857 mE y 5.907.479 mS. Adicionalmente, que dicho punto se encontraba al poniente de la planta, el cual según el titular se encuentra dentro de los terrenos que son de propiedad de la empresa. En el lugar se observó una acumulación de los Riles no tratados con características de agua sangre, aposados en terrenos de playa.

Descripción del medio de prueba: Punto de descarga de Riles en terrenos de playa y laguna con los riles acumulados.

a) Extraer de manera inmediata, todos los residuos industriales líquidos generados y acumulados en la planta, así como los que se generen a consecuencia de las actividades de producción de la Planta Elaboradora de Conservas de Pescados, para trasladarlos y disponerlos en lugar autorizado mediante camiones aljibes, mientras

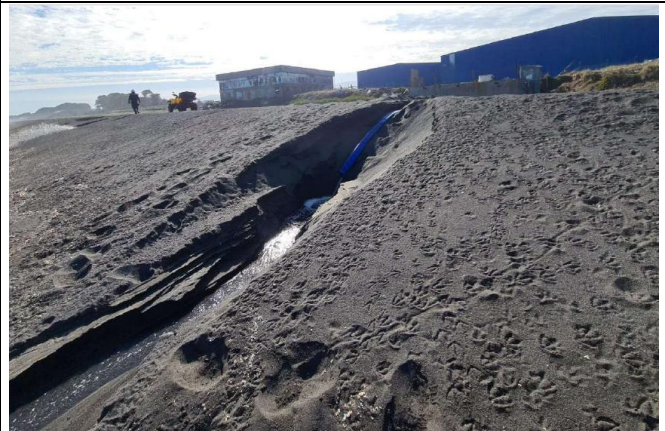
Fotografía 7. Fecha: 25-02-2021

Descripción del medio de prueba: Punto de descarga de Riles en terrenos de playa y laguna con los riles acumulados.

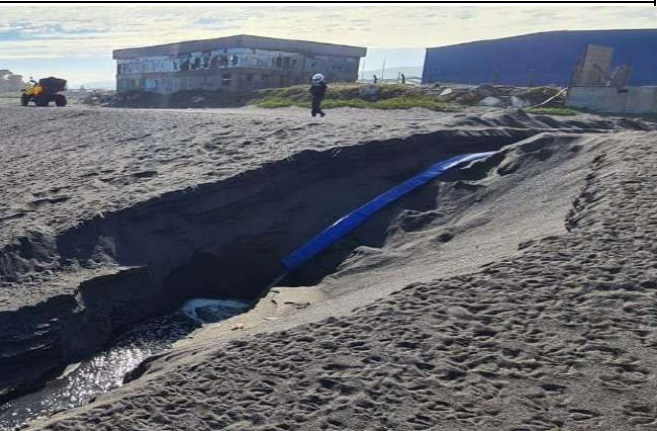
Fotografía 8. Fecha: 25-02-2021

Se observó además la existencia de una zanja que atravesaba la duna, permitiendo que los Riles escurrieran hacia la playa del sector Escuadrón.

Descripción del medio de prueba: Zanja en la playa que dirige los Riles hacia el mar.

En la playa se constató la presencia de una laguna por la acumulación de Riles no tratados en la planta, la cual es descargada a través de una zanja, de manera directa al mar, con parámetros sobre los límites definidos en el D.S. N°90/2001, o sistemas de canaletas donde se descargan los Riles de manera directa al mar. Dicha situación además de afectar la Zona de Protección Litoral, (la cual en el sector de Coronel presenta actividad tanto de pesca artesanal como Industrial), presenta riesgos sanitarios a las personas que puedan consumir productos extraídos desde el borde costero adyacente.

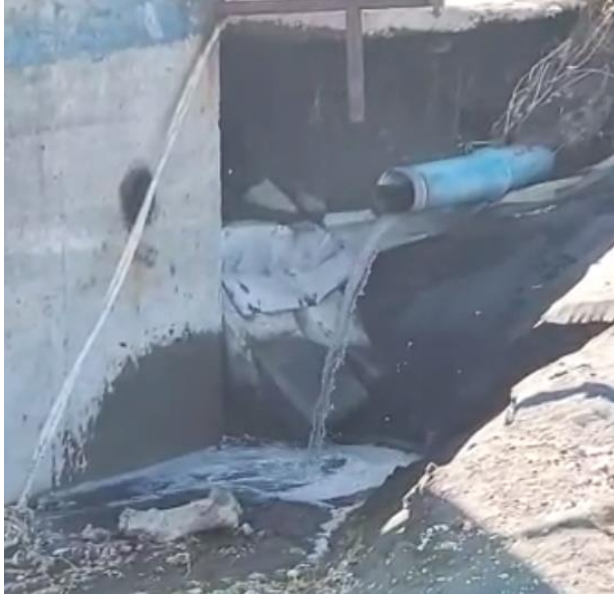
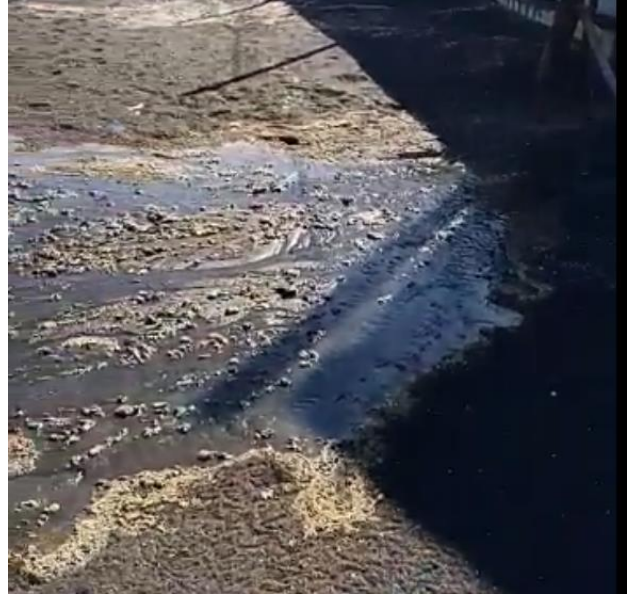
Fotografía 11

8.- Que con posterioridad a la fiscalización reportada en el punto anterior, con fecha 28 de septiembre de 2021, personal de la Gobernación Marítima de Talcahuano constató que la empresa había reiniciado la descarga no autorizada de Riles en terrenos de playa, hacia la playa del sector Escuadrón, comuna de Coronel.

Descripción del medio de prueba: Descarga de Riles en terrenos de playa, observado durante la fiscalización de la Armada.

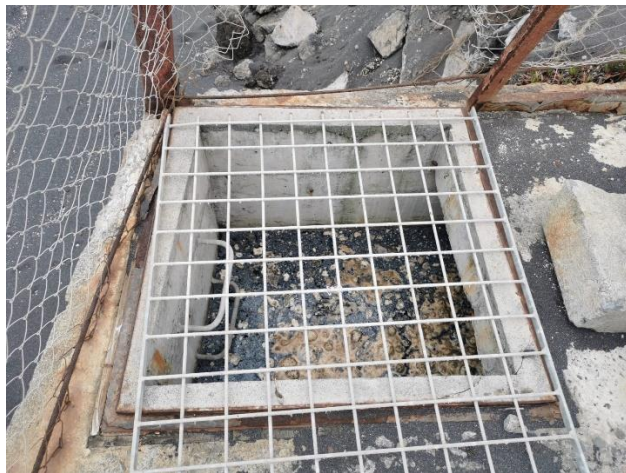
Fotografía 12

- c. A pesar de lo indicado por el titular, se observó que los Riles descargados en la playa del parque industrial provenían de la tercera piscina de decantación, las cuales no cuentan con el tratamiento previo definido en la RCA N°333/2007.

Descripción del medio de prueba: Riles en la tercera piscina de decantación desde donde se descarga de manera directa en la playa del parque industrial.

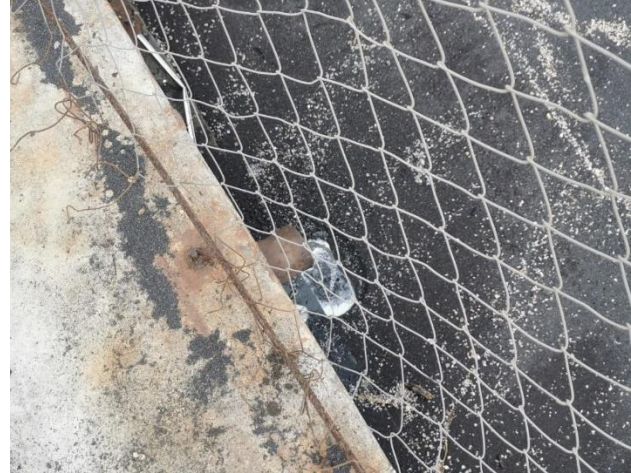
Fotografía 13

- a. En primer lugar, se visitaron los terrenos de playa donde se denunció la descarga de Riles por la Autoridad Marítima, verificándose que la cañería donde se descargó los Riles, se encontraba provisoriamente sellada. Sin embargo, se observó un nuevo ducto desde donde se estaba descargando Riles a los terrenos de playa y escurriendo hacia la playa. Este sector corresponde al mismo lugar donde se descargó los Riles en febrero del presente año. En el lugar, fue posible percibir olores característicos de materia orgánica en descomposición, asociados a la presencia de residuos líquidos de proceso.

Descripción del medio de prueba: Descarga de Riles desde la tercera de decantación hacia la playa desde el parque industrial.
