MEMORANDUM N° 12/2021

MAT.: Solicita Medidas Provisionales Pre Procedimentales "Plantel Porcino El Milagro Canadá".

Fecha: 29 de septiembre de 2021.

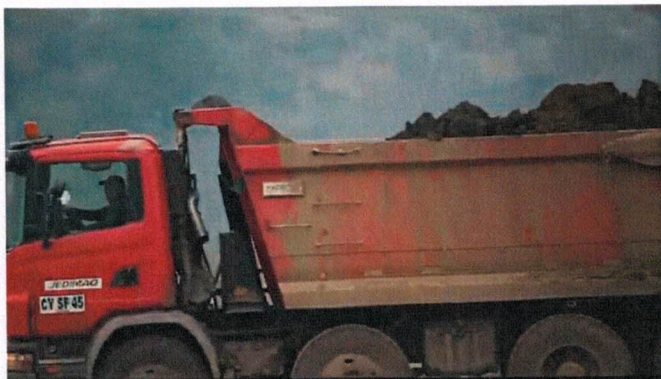
Fotografía 1

Fecha: 20-07-2021

Descripción del medio de prueba: En la fotografía de un video aportado por denunciantes se muestra a un camión rojo patente CYSF45 transportando residuos sólidos.
