MEMORÁNDUM N° 051

MAT. : **Solicita Medida Provisional Pre-Procedimental que indica**

FECHA : **3 de diciembre de 2021**

1.2.- La UF “Lácteos Paraguay”, consiste en una Planta de Tratamiento de Aguas Residuales descargadas en los procesos de fabricación de quesos de la planta láctea, por medio del sistema denominado Sistema Tohá o Lombrifiltro. Las aguas residuales industriales corresponden básicamente a las aguas de lavado de las distintas unidades productivas y equipos involucrados en las distintas etapas del proceso de fabricación de queso realizado en la empresa. Las aguas tratadas por el módulo de Lombrifiltro son conducidas hacia la cámara de muestreo y cámara de medición de caudales, y posteriormente hacia la planta elevadora, desde donde son impulsadas al punto de descarga ubicado a 1.600 metros de distancia de la Planta de Tratamiento hasta el estero Remehue.

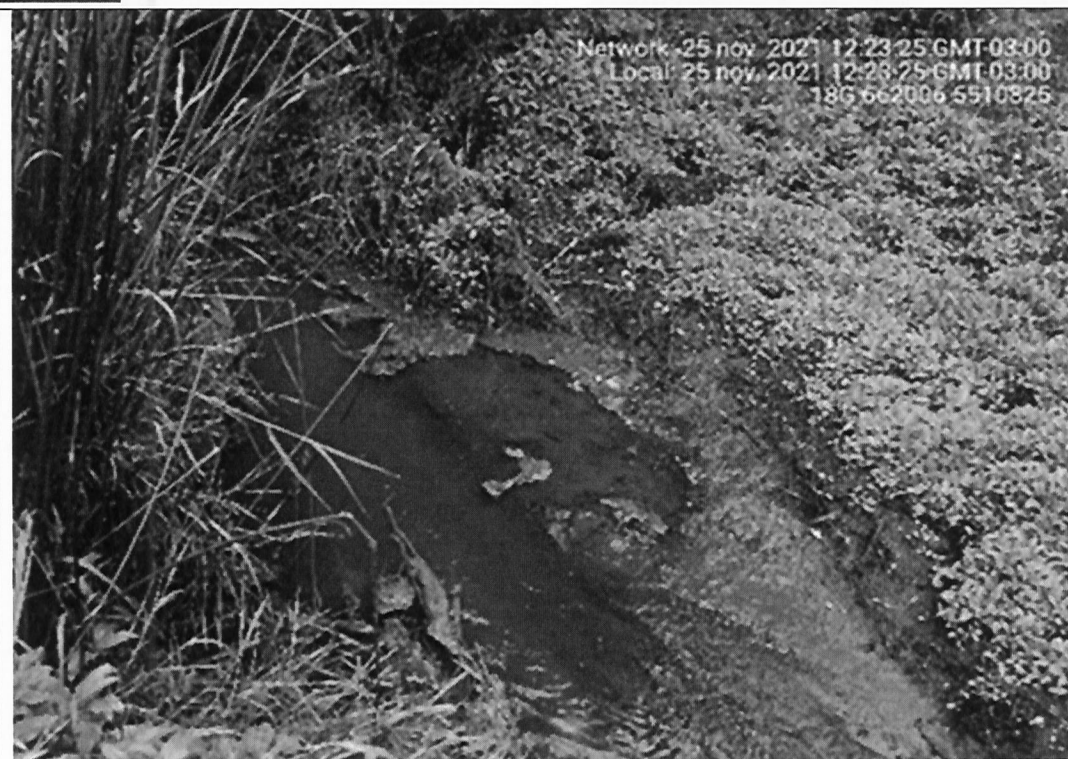
- Además, se observan microorganismos (gusanos) de pigmentación roja, y zonas de la superficie cubiertas con un tipo coloide de color café plomizo; zonas burbujeantes y al remover el fondo del cauce, el agua es de color negro. Se percibe en algunos sectores del recorrido, un olor típico a suero de lechera, que emana del estero Tufilco.

Fotografía N°2: Se observa, en estero Tufilco, gusanos de pigmentación roja y una capa de color plomizo, curso de agua con casi nulo movimiento, cercano a casas vecinas.

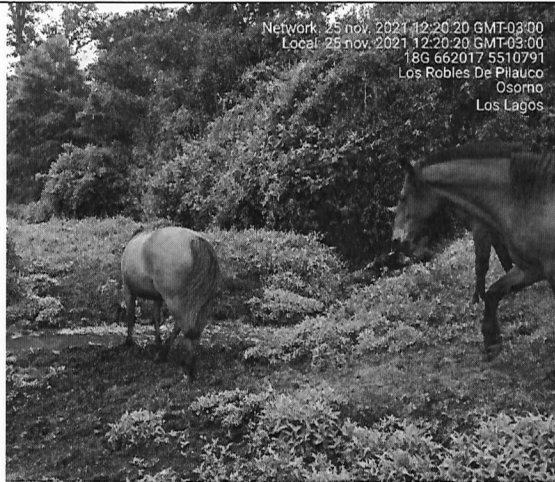
f. Se constata la presencia de animales como caballos y perros en la zona del estero; vecino del sector indica que los caballos beben del estero.

Fotografía N°3: caballos de residentes que beben aguas del estero Tufilco

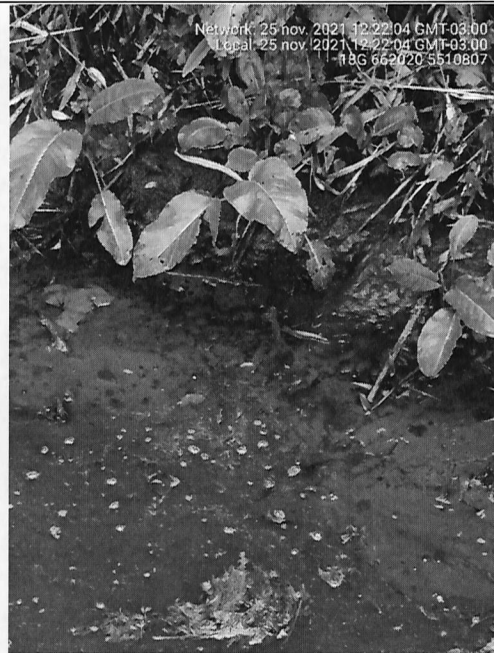
Fotografía N°4: a igual que la foto N° 2 se observan gusanos y zona con capa sobrenadante de color plomizo, en sedimento del estero Tufilco.

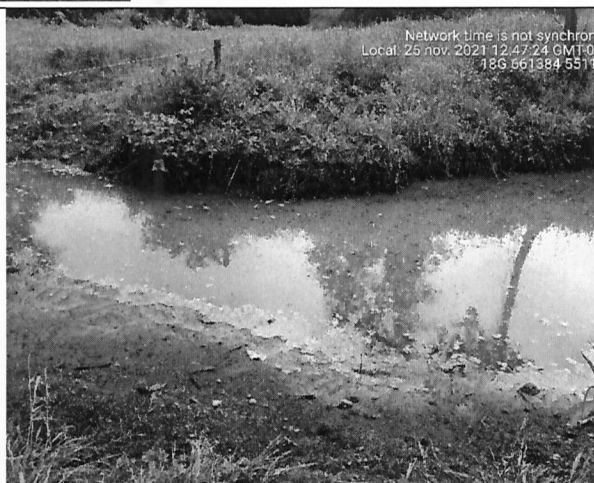
Fotografía N°5: Se observa en la orilla de estero Tufilco, una zona con grasa.

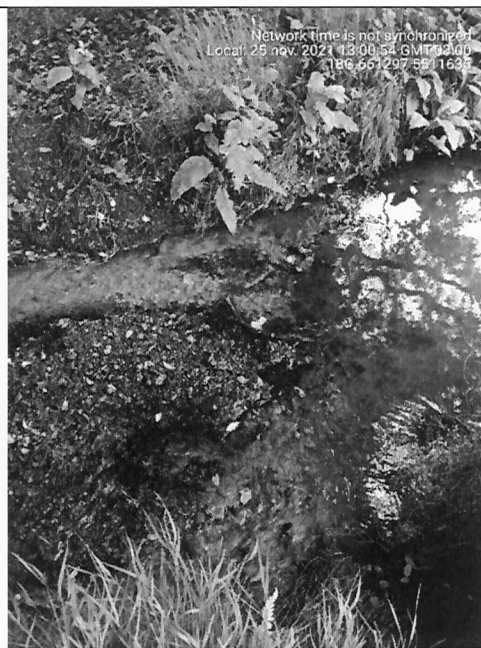
- c. Aguas abajo de la descarga de la citada zanja (y en unos 200 m de extensión), en el borde del cauce, se percibe un sustrato oscuro que al remover desprende materia en suspensión negra; además se visualizan restos de materia orgánica plomiza adherida a la vegetación circundante y espuma blanquecina en suspensión; en tanto el agua del cauce se observa de tonalidad semitransparente.

Fotografía N°6: Se observa zona con sedimentación de color negro, en estero Tufilco,

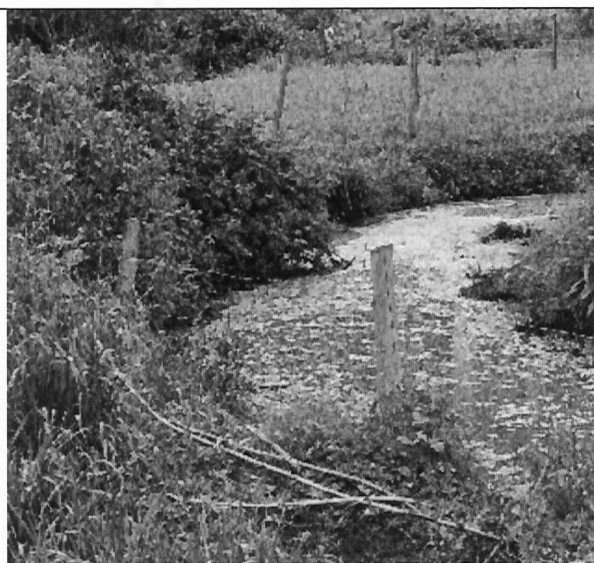
Fotografía N°7: área del estero Tufilco con espuma.

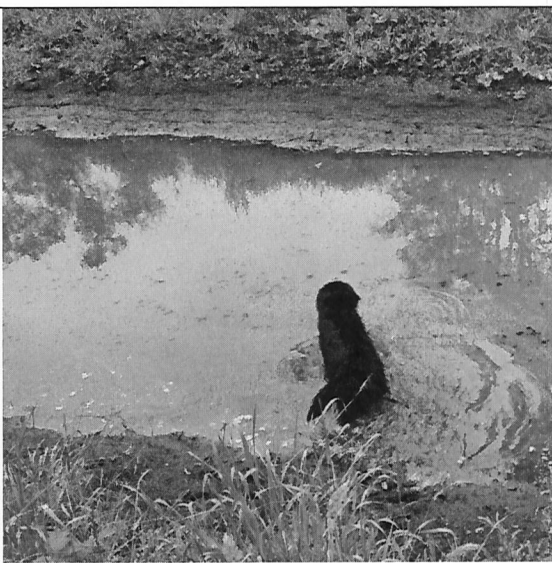
Fotografía N°8: Se observa en la zona donde se ubica el perro, sedimentación de color negro, en estero Tufilco.

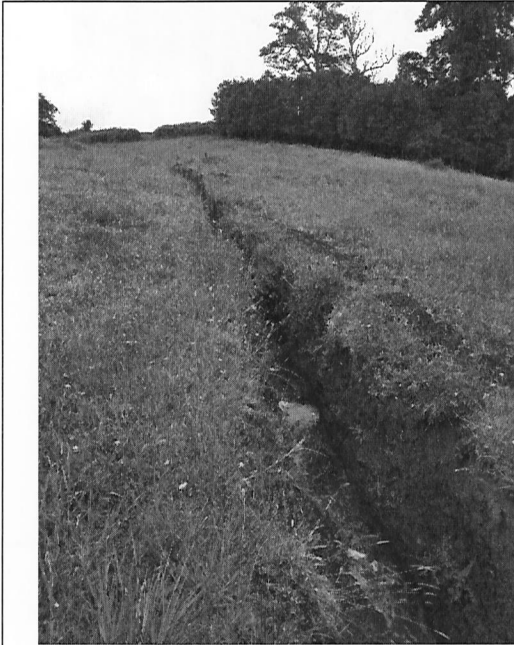
g. Posteriormente se realiza un recorrido de unos 200 metros aproximadamente por el sector Noreste del predio aledaño a la empresa Valle Verde, en la cual se dispone la zanja constatada y que llega hasta el estero Tufilco. El recorrido se ejecutó por un costado de la zanja, en sentido de este a noroeste, observando que transporta un líquido de un color plomizo claro, en el cual se observa algo de espuma.

Fotografía N°9: Zanja construida por el titular, con pendiente para trasladar líquidos (RIL)

- g) Efectuar el cierre de la totalidad de la zanja, a objeto de evitar la disposición de RILes y con ello su descarga al estero Tufilco. Como medio de verificación, el titular deberá presentar un reporte semanal cada lunes con fotografías fechadas y georreferenciadas de las actividades de cierre. Dicha información deberá ser remitida al correo electrónico oficina.loslagos@sma.gob.cl

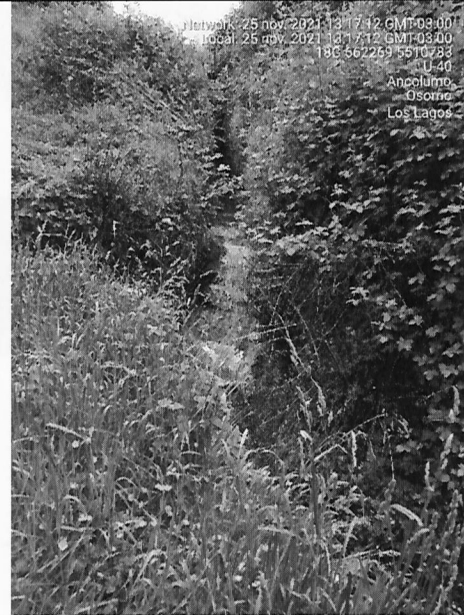
h. En el recorrido se constató además la existencia de una segunda zanja, más pequeña en dimensiones, y que se encuentra en sentido perpendicular de este a oeste; a través de esta se constata el escurrimiento de un líquido con un grado de turbidez que desagua a la zanja anteriormente mencionada.

i. Cabe indicar que, en la intersección de ambas zanjas, se observa que la de mayor dimensión, mantiene su dirección hacia el predio de la UF, profundizándose en unos 5 metros. En la intersección, se forma una especie de cascada del efluente detectado en la confluencia con el estero Tufilco, generando un sustrato lechoso amarillo, y olor desagradable tenue al olfato de los fiscalizadores.

Fotografía N°10: Punto de encuentro de 2 zanjas que permiten transportar el líquido (RIL) hacia el Estero Tufilco.

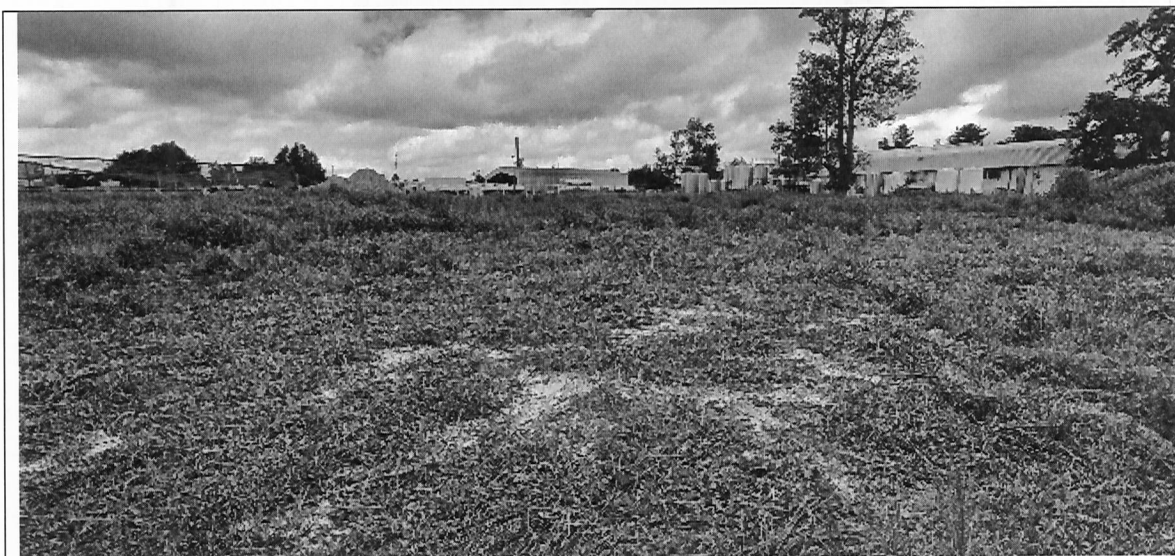
o. Posteriormente se recorre la zona de riego no autorizada bajo la RCA, conformada mayormente de pastizales y que se encuentra al lado oeste de la UF. En el momento de la inspección se encuentran en este sector 3 personas cortando el pasto, pudiendo evidenciar zonas del suelo negruzcos y otros lados blanquecinos, asimilables estos últimos al suero de leche, sumado a zonas con pastizal amarillo y seco y zonas con apozamiento de “aguas” plumizas, áreas fangosas, algunos apozamientos con materia orgánica flotante

p. El área de pastizal es utilizada para riego, y así lo asegura el gerente de planta Sr. Manuel Ellies; se visualizan los sistemas de riego por aspersión funcionando en un sector, y desconectados en otro. El Sr. Ellies indica que el líquido de riego es ril tratado en lombrifiltro, con las mismas características del que se descarga en el punto autorizado (estero Remehue),

Fotografía N°11: Se observa aposamiento en zona de Riego de ril, al fondo se visualiza la empresa.

- a) Suspender en su totalidad la actividad de riego de ril por aspersión, o por cualquier otro medio, y retirar la totalidad de todos los elementos y equipos que se utilizan para el sistema de riego, esto es mangueras, válvulas, conectores, etc., del predio donde se realiza el riego.
- b) Como medio de verificación el titular deberá un reporte semanal cada lunes con fotografías fechadas y georreferenciada de al menos 6 puntos del predio en cuestión. El reporte debe ser enviado a la casilla de correo oficina.loslagos@sma.gob.cl
- c) Lo anterior deberá ser implementado de manera inmediata y por un plazo de 15 días hábiles contados desde la notificación de la resolución que la ordene.

- d) Extraer de manera inmediata todos los riles acumulados en las zonas inundadas del predio utilizado para riego, los cuales deberán ser extraídos, acopiados y dispuestos en lugar autorizado.
- e) Como medio de verificación el titular deberá presentar un reporte semanal cada lunes, con el registro diario de la cantidad de riles en m³, retirados de los aposamientos en el predio de regadío. Informar sobre el lugar de disposición autorizado (documentos asociados al retiro, traslado y tratamiento y /o disposición final) y cualquier otra acción o mecanismo de control aplicado para efectos de cumplir con lo anterior. Dicha información deberá ser remitida al correo electrónico oficina.loslagos@sma.gob.cl
- f) Lo anterior deberá ser implementado de manera inmediata y por un plazo de 15 días hábiles contado desde la notificación de la resolución que las ordene.

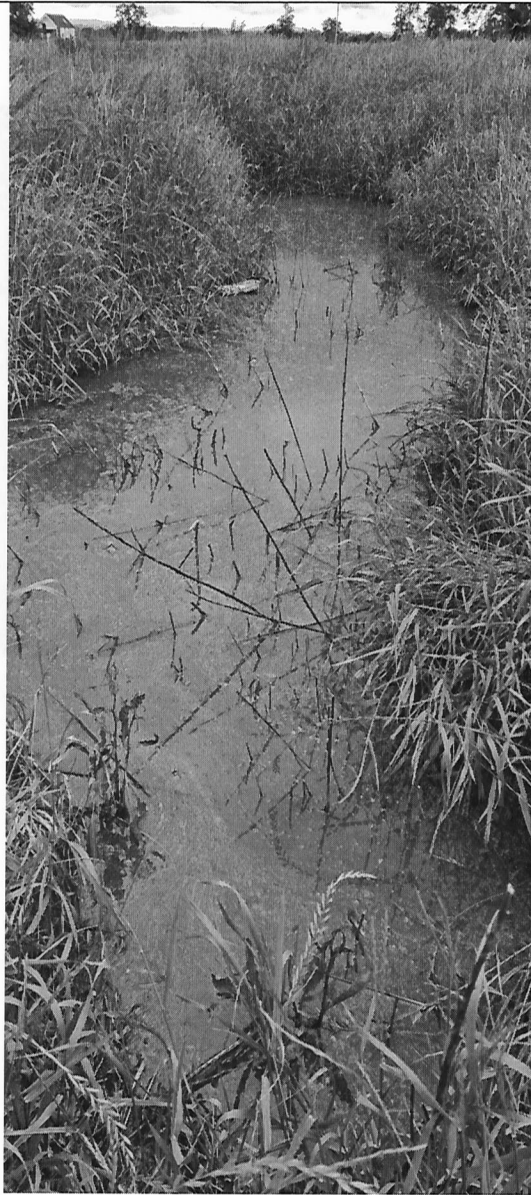
Fotografía N°12: Se observa aposamiento en zona de riego de ril, en predios de la empresa, se observa una fina capa con características grasosas y espuma.

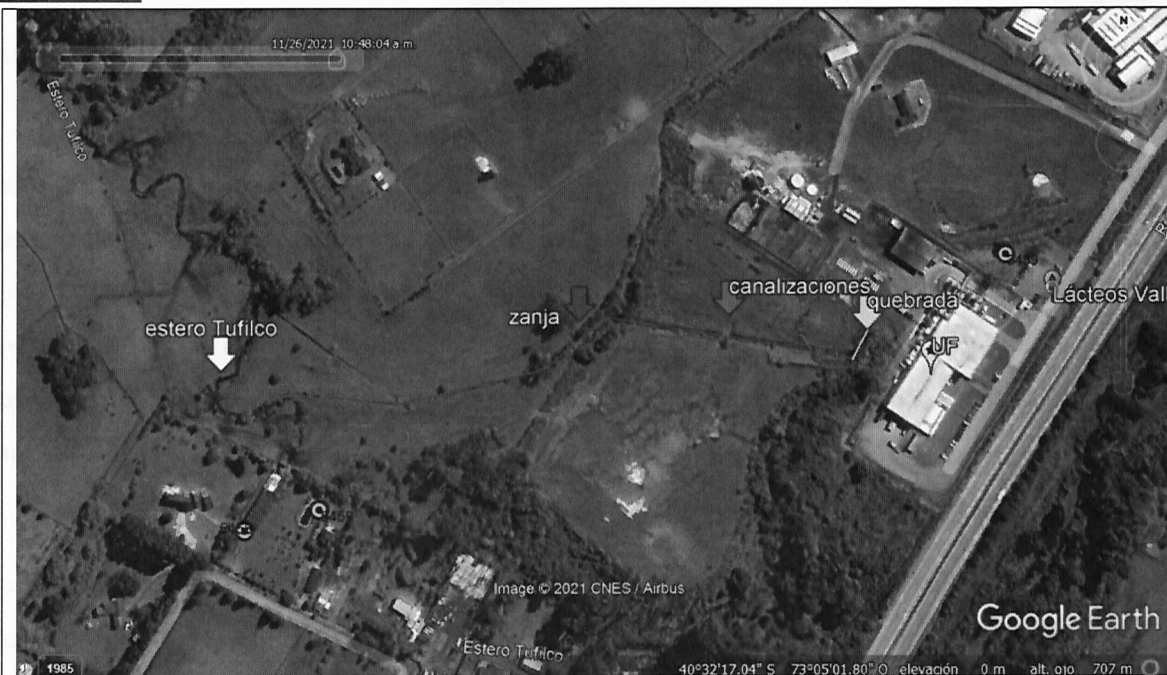
Imagen N°2: se identifican zanja construida por el titular línea roja, Estero Tufilco, canalizacion y quebrada.

- h) Efectuar una limpieza del Estero Tufilco, desde el punto de encuentro de la zanja construida por el titular y el Estero Tufilco, hasta el Estero Cuinco, retirando manualmente todo rastro de residuos de la actividad de regadío por aspersion que provenientes de la acción del riego, retirando además, todos los residuos sólidos flotantes o sobrenadantes que existen en el estero. Dichos residuos deberán ser trasladados hasta un sitio de disposición final autorizado para este tipo de residuos. Dicha medida deberá ejecutarse de manera inmediata, durante un plazo de 5 días hábiles contados desde la notificación de la resolución que la ordene.
