MEMORANDUM N° 20/2022 SMA VALPO

MAT.: Solicita medidas provisionales pre procedimentales que indica

Fecha: 30 de mayo de 2022

Por medio de licitación de parte del Ministerio de Obras Públicas de la obra pública fiscal “Relicitación de Camino Nogales - Puchuncaví”, la empresa Sociedad Concesionaria Nuevo Camino Nogales-Puchuncaví S.A., con Rol Único Tributario N° 76.449.868-2 y domiciliada en Cerro El Plomo N° 5855, oficinas 1607-1608, Comuna de Las Condes, Región Metropolitana, es titular y responsable del mencionado proyecto vial.

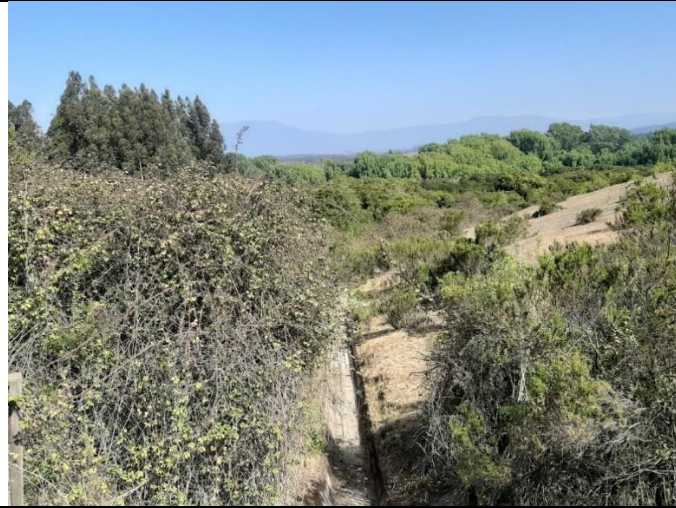
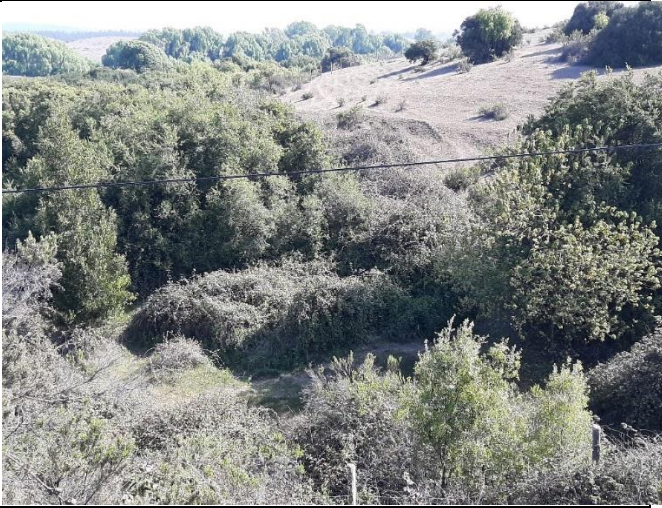
- d. En el sector donde se localiza el vértice 4 (del humedal “Los Maitenes-Campiche”), se constató la presencia de vegetación tipo matorral costero y bosque esclerófilo de la zona. (Fotografías 1 y 2).

Fotografía 1. (Fuente: Inspección ambiental SMA 28-10-2021) Descripción: Presencia de vegetación característica de bosque esclerófilo y vegetación exótica a costados de ruta F-20 y por donde se proyecta inicio de trazado Variante Ventanas.	Fotografía 2. (Fuente: Inspección ambiental SMA 28-10-2021) Descripción: Imagen donde se aprecia vegetación de bosque esclerófilo, tales como boldo, molle y quillay, entre otros.

de humedal “Los Maitenes-Campiche”, existente en un sector aledaño a la ruta F-20.

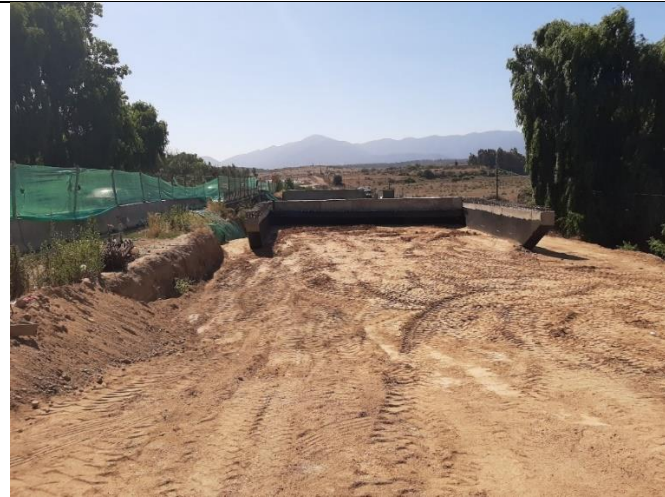
Fotografía 3. (Fuente: Inspección ambiental SMA 14-12-2021)

- a. Se visitó el sector de obras de la Ruta F-20, al poniente del Estero Puchuncaví, en donde se constató la presencia de una franja fiscal demarcada con malla raschel y polines de madera, con señalética de restricción de accesos y con acopios de material en su interior (Fotografía 3).

Descripción: Vista poniente de explanada de franja fiscal, con avance de muro base para extensión de nuevas pistas a construir, a costados de ruta F-20 existente.

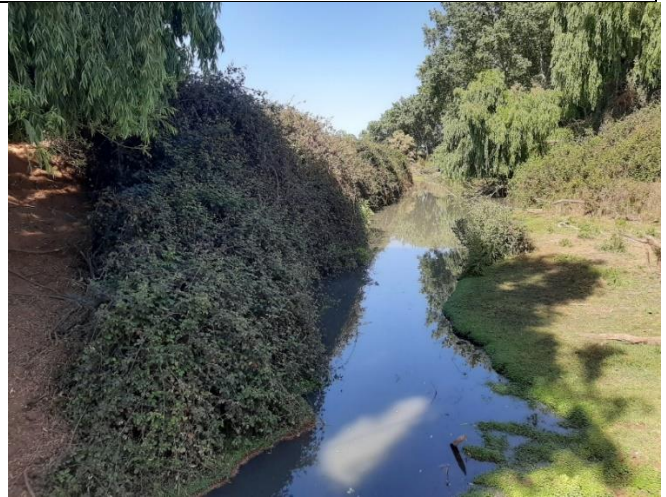
Fotografía 4. (Fuente: Inspección ambiental SMA 14-12-2021)

Descripción: Imagen con vegetación ribereña característica y zarzamora, existente en cauce del Humedal Los Maitenes-Campiche, aledaño al sector de obras de mejoramiento en F-20.

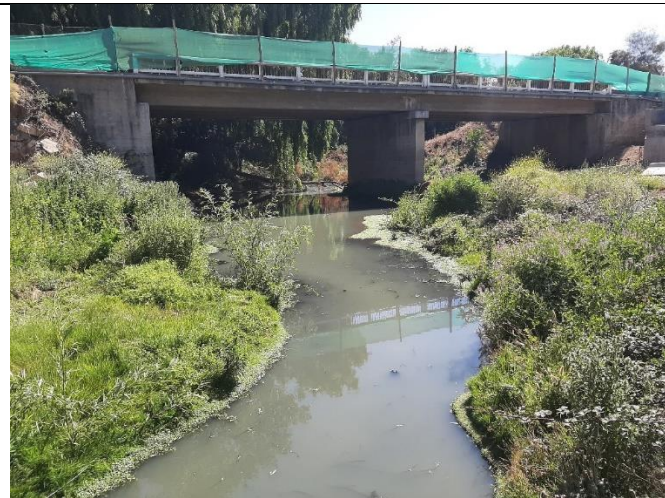
Fotografía 5. (Fuente: Inspección ambiental SMA 14-12-2021)

Descripción: Imagen con presencia de vegetación en las riberas de cauce del humedal urbano “Los Maitenes-Campiche” en el sector del Estero Puchuncaví, en la cual se realizan obras de ampliación de pistas mediante construcción de muro base para puente, a ambos lados del cauce, verificadas en inspección de fecha 14 de diciembre de 2021.

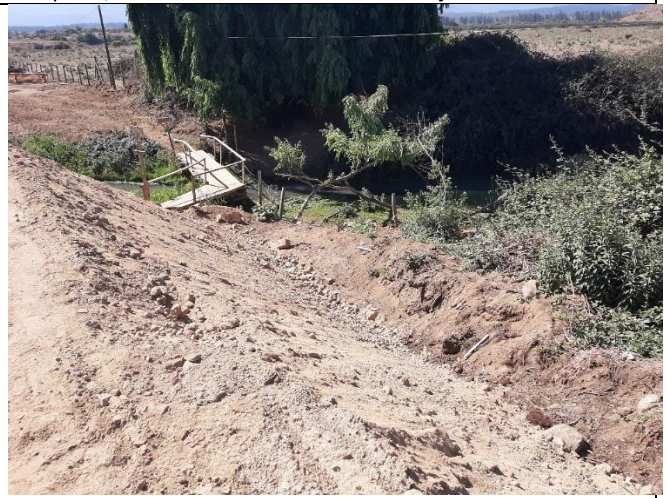
Fotografía 6. (Fuente: Inspección ambiental SMA 14-12-2021)

- c. En el sitio de las obras civiles, se observó el levantamiento de terreno con material de relleno de aproximadamente 3 metros. Dicha obra se encuentra sin barreras o mallas de contención, verificándose desprendimientos en algunos sectores. (Fotografía 6 y 7)

Descripción: Imagen donde se aprecia levantamiento del nivel de terreno, con riesgos de deslizamientos de material de tierra hacia un sector de vegetación existente y próximo a orilla del cauce del Estero Puchuncaví.

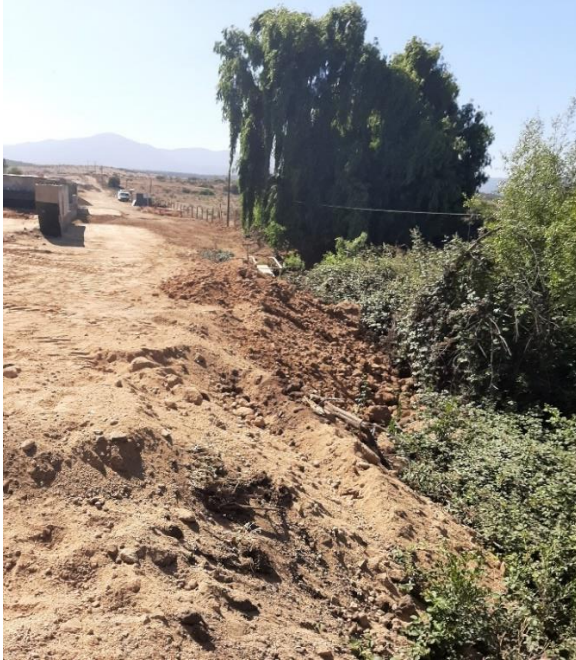
Fotografía 7. (Fuente: Inspección ambiental SMA 14-12-2021)

Descripción: Área donde se observó en inspección de terreno, deslizamiento de porción de material terroso sobre vegetación silvestre existente en quebrada y a orilla de cauce del humedal urbano “Los Maitenes-Campiche”.

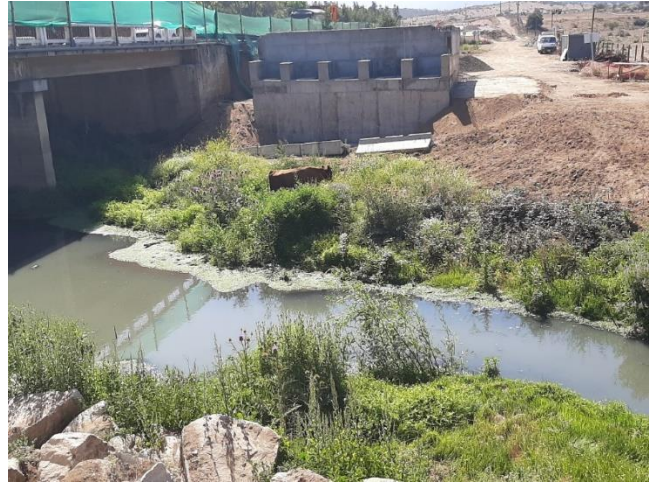
Fotografía 8. (Fuente: Inspección ambiental SMA 14-12-2021)

Descripción: Imagen que ilustra presencia de vaca en estado silvestre, pastoreando a orillas de la ribera del cauce del Estero Puchuncaví, cercano onde se emplazan las obras en ejecución de mejoramiento de la ruta F-20.

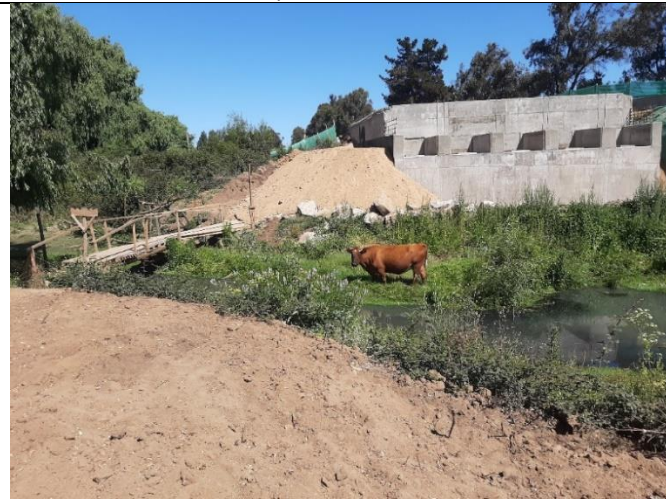
Fotografía 9. (Fuente: Inspección ambiental SMA 14-12-2021)

- d. Tanto en el sector oriente como poniente del estero, se observó la intervención de las obras civiles verificándose la presencia de material de relleno a ambos lados del cauce, el que se encuentra compactado y sin cierres o barreras de contención. (Fotografías 8 a la 13)

Descripción: Imagen donde se aprecia el nivel de estado de avance de obras civiles de construcción de muro para pistas y nuevo puente y aumento de nivel de terreno, a costados de ruta F-20 y al poniente del cauce del Estero Puchuncaví, donde se emplaza el Humedal urbano “Los Maitenes-Campiche”.

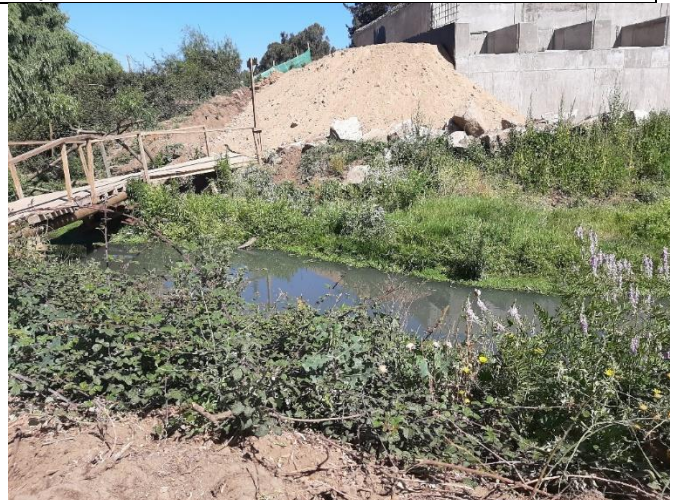
Fotografía 10. (Fuente: Inspección ambiental SMA 14-12-2021)

Descripción: Relleno con aumento de nivel de terreno, observado a costados de construcción de muro para pistas y nuevo puente, situado al poniente del cauce del Estero Puchuncaví, donde se emplaza el Humedal urbano “Los Maitenes-Campiche”.

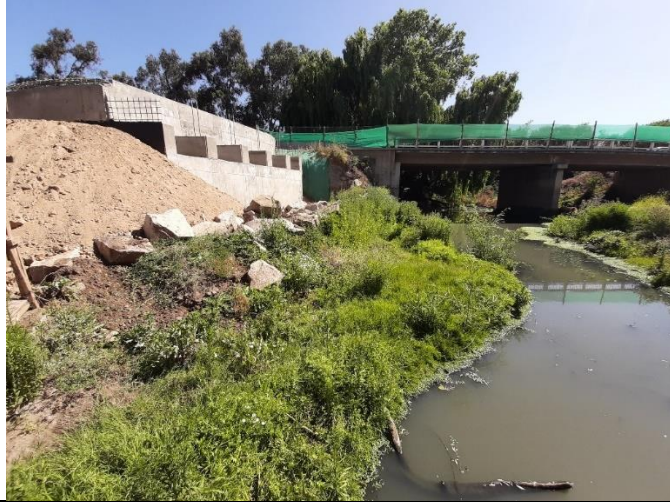
Fotografía 11. (Fuente: Inspección ambiental SMA 14-12-2021)

Descripción: Imagen donde se aprecia levantamiento de muro base, al costado oriente de la ribera del cauce del Estero Puchuncaví, que se realiza en un sector inmerso en ecosistema de flora del Humedal urbano “Los Maitenes-Campiche”.

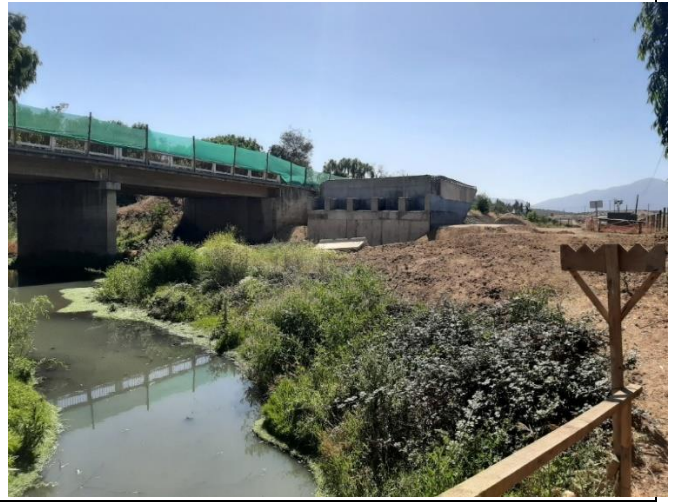
Fotografía 12. (Fuente: Inspección ambiental SMA 14-12-2021)

Descripción: Imagen donde se aprecia levantamiento de muro base, al costado oriente de la ribera del cauce del Estero Puchuncaví, que se realiza en un sector inmerso en ecosistema de flora del Humedal urbano “Los Maitenes-Campiche”.

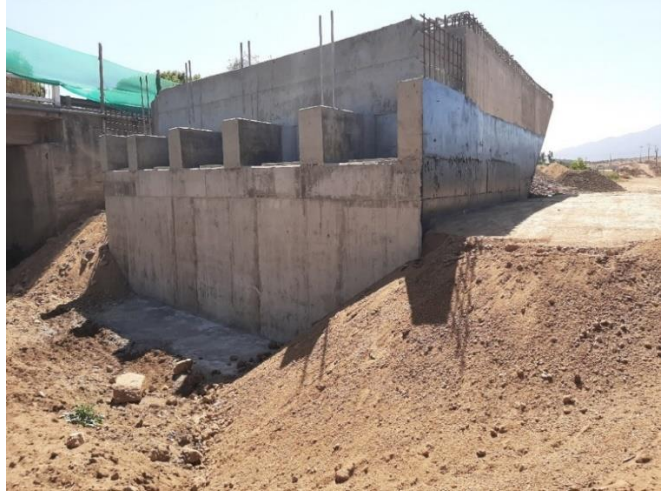
Fotografía 13. (Fuente: Inspección ambiental SMA 14-12-2021)

Descripción: Relleno y compactación del terreno realizados a costados de las obras de avance en muro base de puente, verificado en inspección ambiental realizada el día 14 de diciembre de 2021.

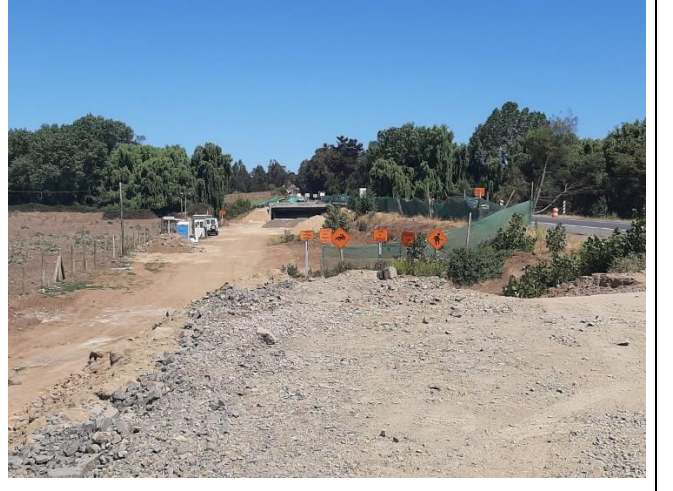
Fotografía 14. (Fuente: Inspección ambiental SMA 14-12-2021)

- f. En la inspección se informó que hasta la fecha llevan un 35% de avance respecto a la obra total, las que consisten en el levantamiento de los estribos de los muros para el nuevo puente y pistas dobles. (Fotografía 14)

Descripción: Vista panorámica de tramo oriente del Estero Puchuncaví, con el estado de avance de la extensión de obras de mejoramiento en ruta F-20, que se realizan en franja fiscal.

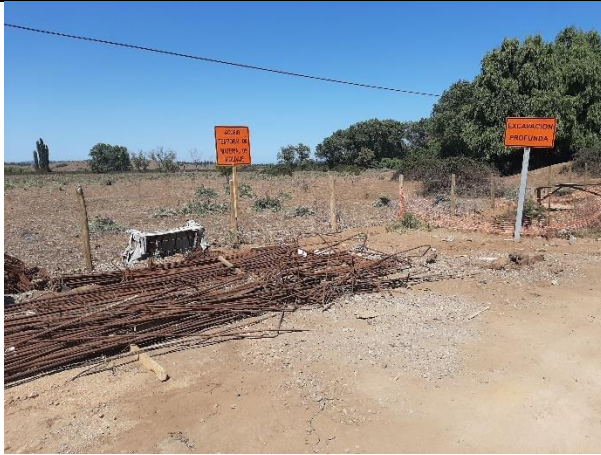
Fotografía 15. (Fuente: Inspección ambiental SMA 14-12-2021)

- g. En el recorrido, se constató la presencia de un acopio de materiales de fierro galvanizado, que corresponderían al retiro de materiales de moldaje (Fotografía 15 y 16). Por otro lado, se verificó otros sitios de acopio de material, tales como residuos, áridos y otros materiales de construcción, no se encuentran con alguna autorización sectorial conforme lo declarado por el titular, señalando que estos corresponden a la extensión de la postura de material correspondiente a las obras de construcción de mejoramiento del proyecto, situados en la franja fiscal. (Fotografías 17 a la 20).

Descripción: Sitios donde se observaron acopios temporales de materiales de hierro para estructura de obras, área que se encuentra al interior del límite norte del humedal urbano “Los Maitenes-Campiche”.

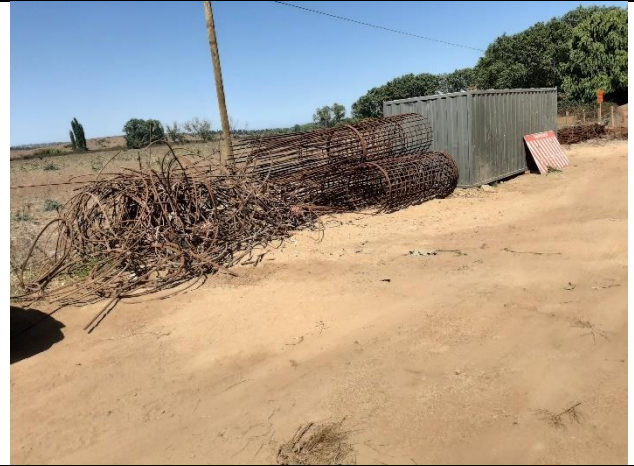
Fotografía 16. (Fuente: Inspección ambiental SMA 14-12-2021)

Descripción: Sitios donde se observaron acopios temporales de materiales de hierro para estructura de obras, área que se encuentra al interior del límite norte del humedal urbano “Los Maitenes-Campiche”.

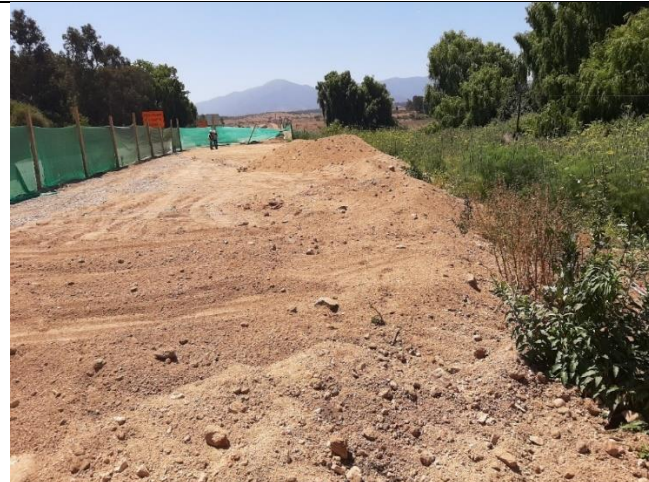
Fotografía 17. (Fuente: Inspección ambiental SMA 14-12-2021)

Descripción: Sector delimitado, para acopios de material de terraplén utilizados para el avance de obras, sin contar con malla o barrera de contención en su tramo posterior a estos.

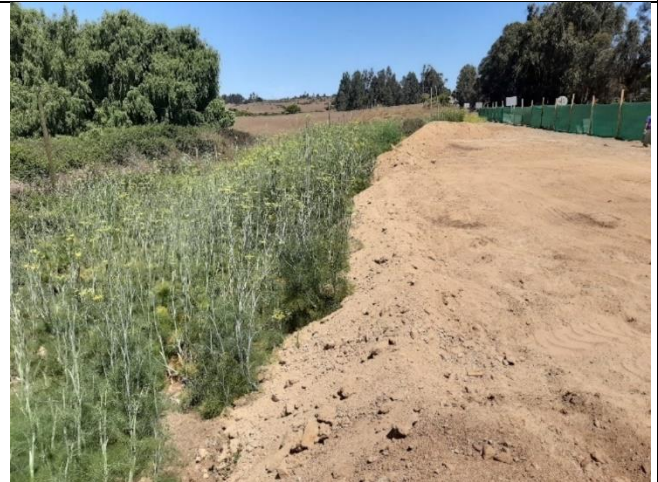
Fotografía 18. (Fuente: Inspección ambiental SMA 14-12-2021)

Descripción: Se aprecia sitio con remanente de acopios de áridos (terraplén) a costados de ruta F-20 y aledaños a quebrada del humedal urbano “Los Maitenes-Campiche”, con ejemplares de hinojo en el sector.

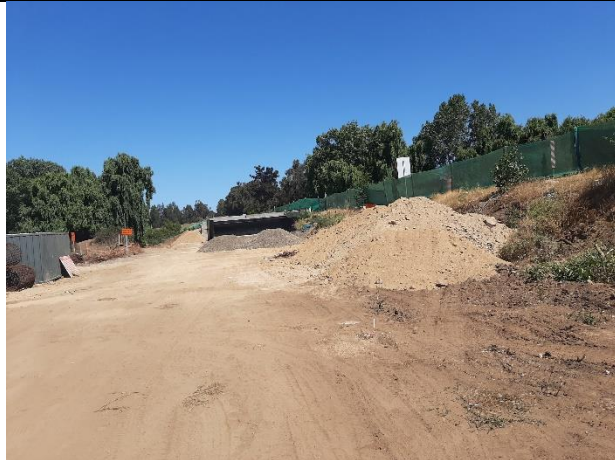
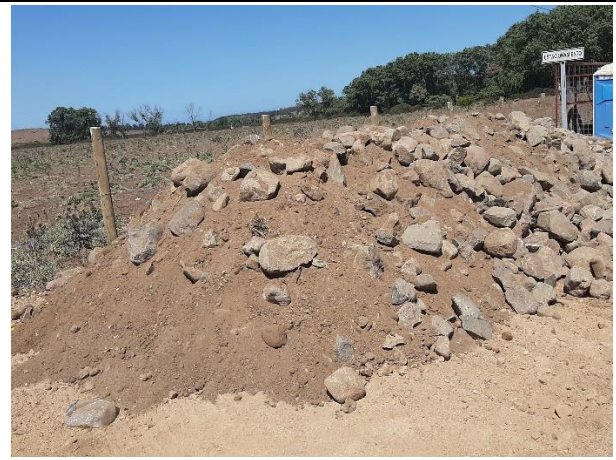
Fotografía 19. (Fuente: Inspección ambiental SMA 14-12-2021)

Fotografía 20. (Fuente: Inspección ambiental SMA 14-12-2021)

Descripción: Imágenes donde aprecian sitios con acopio de material de base, como gravilla y tierra, en franja fiscal del sector obras que se realizan a costado sur de ruta F-20 y próximos al límite norte del humedal urbano “Los Maitenes-Campiche”.

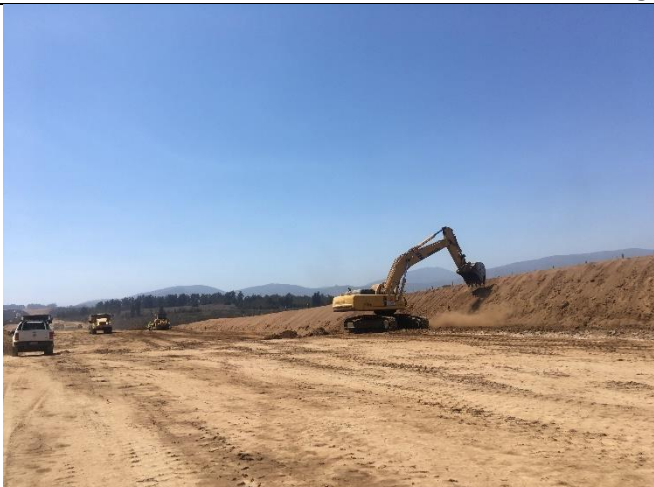
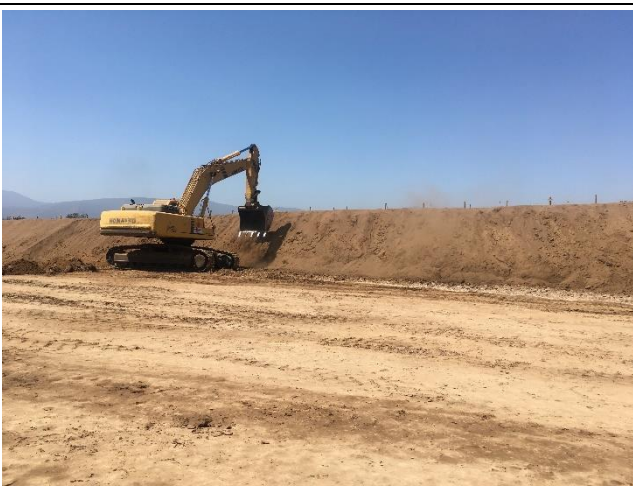
- a. Se visitó el sector “Lote A” km 27720 (proyecto), en donde se constató la presencia de maquinaria pesada realizando trabajos en el terreno ya que, de acuerdo a lo informado, se encuentran realizando la etapa escarpe de terreno, para su preparación para encarpetar la ruta. (Fotografías N° 21 y N° 22)

Fotografía 21. (Fuente: Inspección ambiental SMA 01-03-2022) Descripción: Maquinaria en el sector By Pass Puchuncaví en trabajos de remoción y compactación de terreno.	Fotografía 22. (Fuente: Inspección ambiental SMA 01-03-2022) Descripción: Maquinaria en el sector By Pass Puchuncaví en trabajos de remoción y compactación de terreno. Con emisión de material particulado

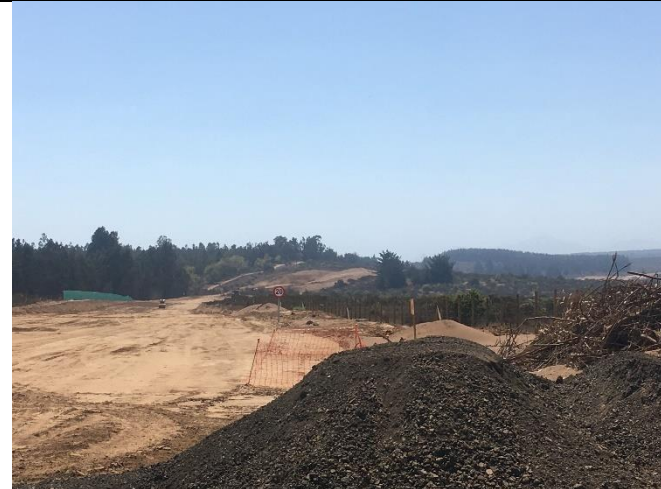
- b. En cuanto al material removido, el titular informó se utiliza en obras de paisajismo, acopio intermitente o también es donado a agricultores para la recuperación de terreno. Lo anterior, se encuentra en detalle en planes de manejo de dicho material, los cuales están autorizados por el MOP. (Fotografía 23 y 24)

Fotografía 23. (Fuente: Inspección ambiental SMA 01-03-2022)
Descripción: Vista hacia el norte del avance de las obras en la sección 2 (By Pass Puchuncaví) con material removito y vegetación a los costados

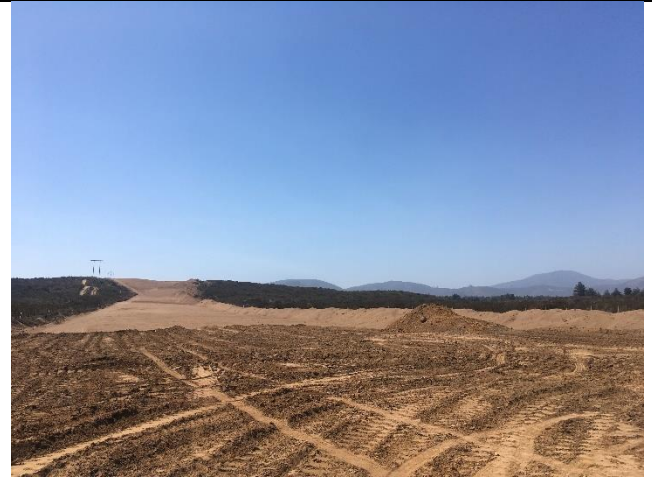
Fotografía 24. (Fuente: Inspección ambiental SMA 01-03-2022)
Descripción: Vista hacia el norte en que se observa el material removido y vegetación colindante.

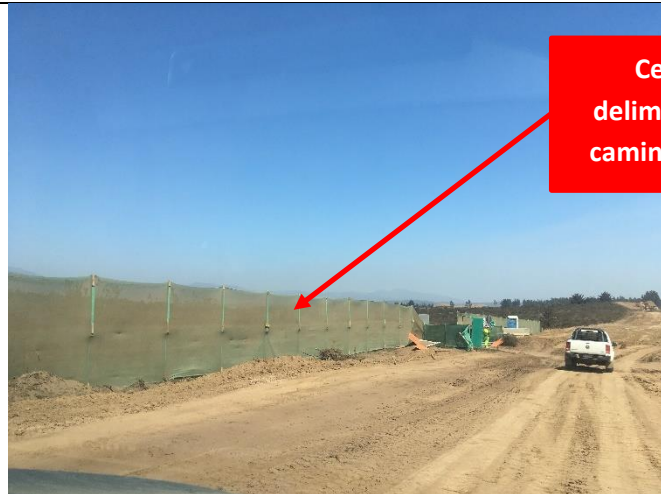
- c. En el recorrido por el sitio del proyecto, se constató la presencia de un cerco perimetral de unos 10 metros de longitud aproximadamente, que corresponde a una delimitación del camino interno existente que conduce hacia el sector de playa Luna. (Fotografía 25)

Fotografía 25. (Fuente: Inspección ambiental SMA 01-03-2022)
Descripción: Cerco que delimita el camino rural interior.

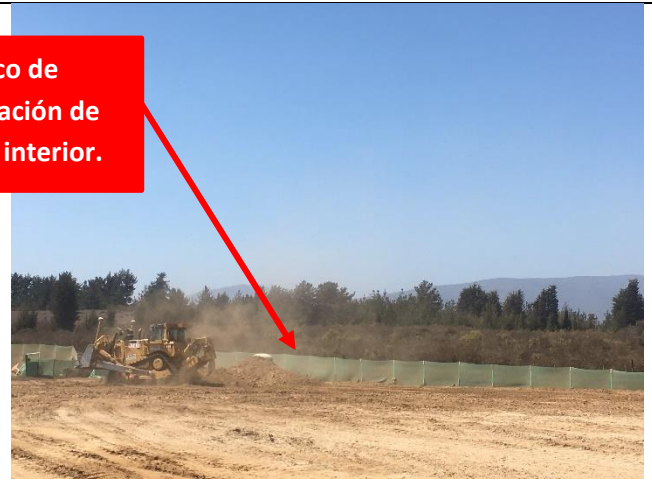
- d. En cuanto al avance del proyecto, el titular comunicó que llevan un 5,37% de avance del proyecto en el sector 2 (By pass Puchuncaví) y un 53,34% de avance en total, y que hasta la fecha han extraído alrededor de 200.000 cubos de material en lo que llevan de la obra. (Fotografía 26)

Fotografía 26. (Fuente: Inspección ambiental SMA 01-03-2022)
Descripción: Trabajos de avance de obras en que se observa maquinaria pesada y generación de material particulado sin cerco para evitar su impacto en la vegetación colindante.

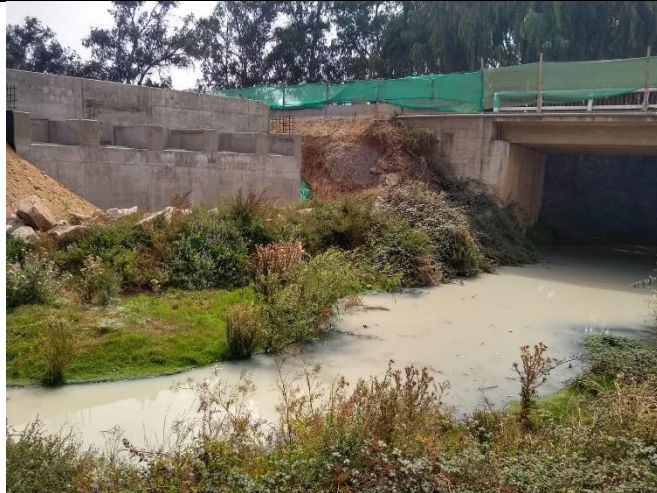
Fotografía 27. (Fuente: Inspección ambiental SMA 17-03-2022)

Descripción: Vista del avance de la obra vial el proyecto, en el sector del humedal “Los Maitenes-Campiche” en que se observó con relleno y compactación con material de terraplén, sin mallas o cierres perimetrales de contención.

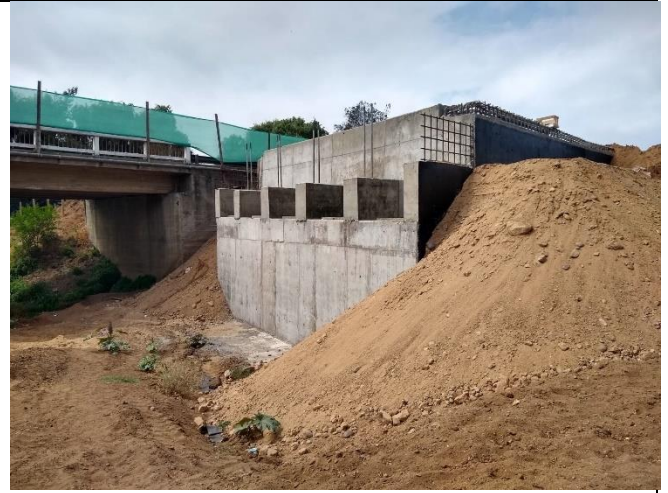
Fotografía 28. (Fuente: Inspección ambiental SMA 17-03-2022)

Descripción: Vista del avance de la obra vial el proyecto, en el sector del humedal “Los Maitenes-Campiche” en que se observó con relleno y compactación con material de terraplén, sin mallas o cierres perimetrales de contención.

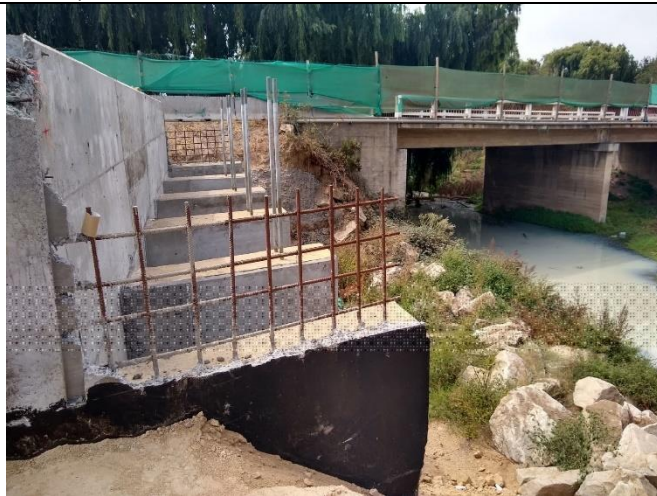
Fotografía 29. (Fuente: Inspección ambiental SMA 17-03-2022)

Descripción: Vista de obras constructivas asociadas al proyecto vial no finalizadas y que se encuentran colindantes al Estero Puchuncaví, dentro del área del Humedal “Los Maitenes-Campiche”.

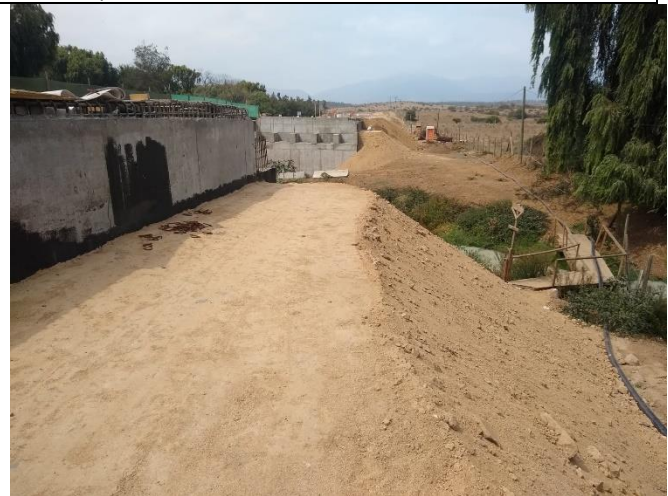
Fotografía 30. (Fuente: Inspección ambiental SMA 17-03-2022)

Descripción: Vista de obras constructivas asociadas al proyecto vial no finalizadas y que se encuentran colindantes al Estero Puchuncaví, dentro del área del Humedal “Los Maitenes-Campiche”.

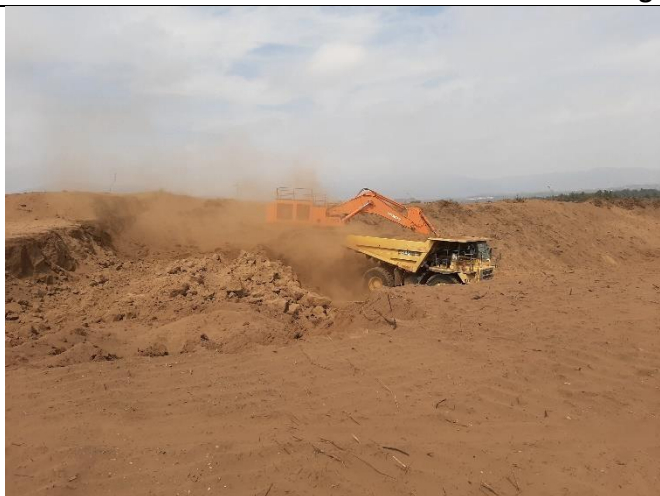
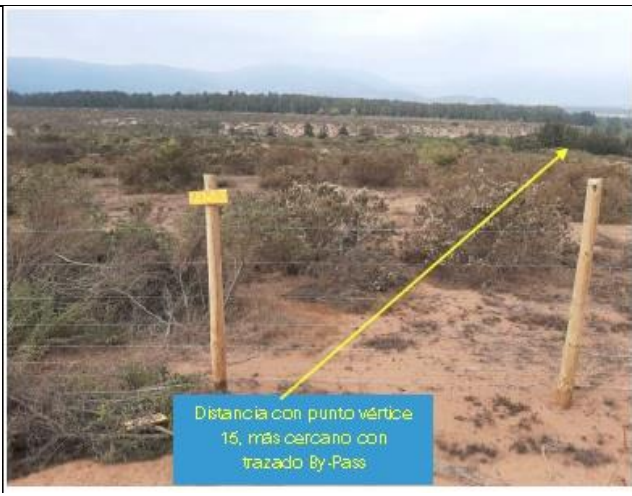
<p>Fotografía 31. (Fuente: Inspección ambiental SMA 17-03-2022) Descripción: Trabajos en ejecución en el sector By Pass Puchuncaví, con remoción de material y emisión de material particulado.</p>	<p>Fotografía 32. (Fuente: Inspección ambiental SMA 17-03-2022) Descripción: Vista desde el sector de la construcción de la autopista hacia el vértice N°15 del humedal urbano "Humedales de Quirilluca".</p>

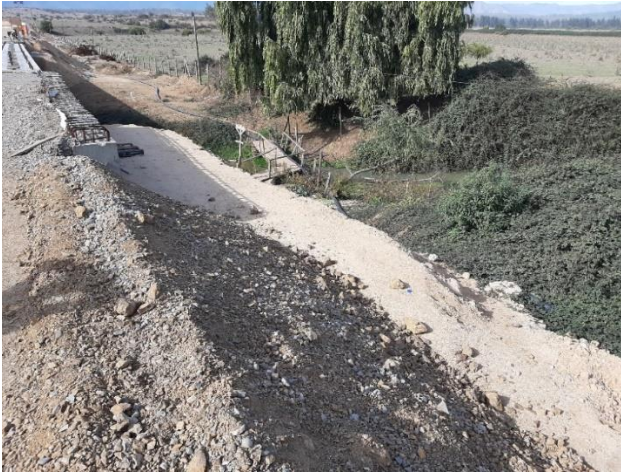
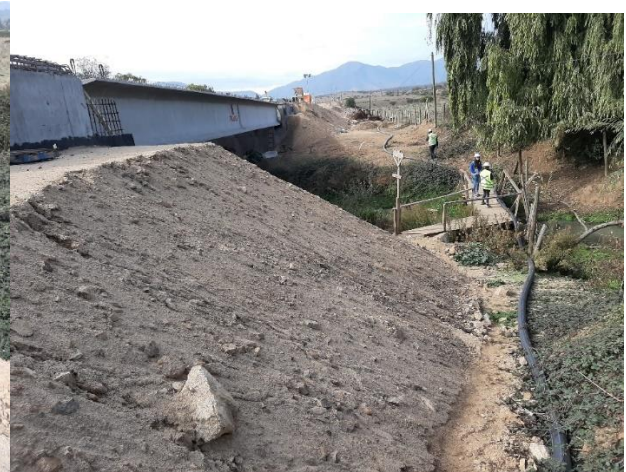
Fotografías N° 33 y 34: Nivel del relleno verificado en terreno, donde se aprecia nivelación de suelo compactado a costados de las obras, y con material deslizado sin contar con sistema de contención para resguardo del cauce del Estero Puchuncaví, donde se emplaza el Humedal urbano “Los Maitenes-Campiche”. (Fuente: Inspección ambiental SMA 20-05-2022)

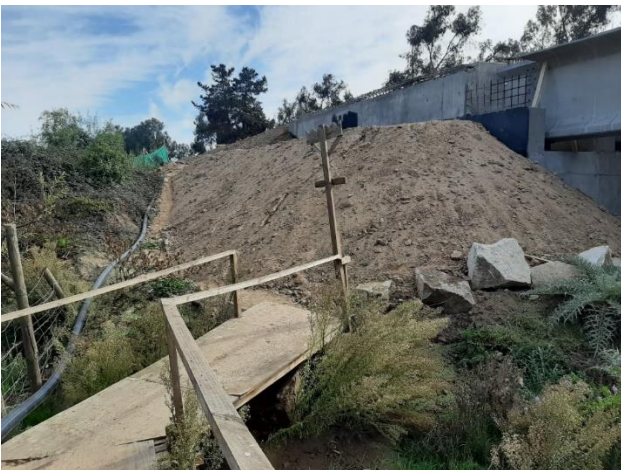
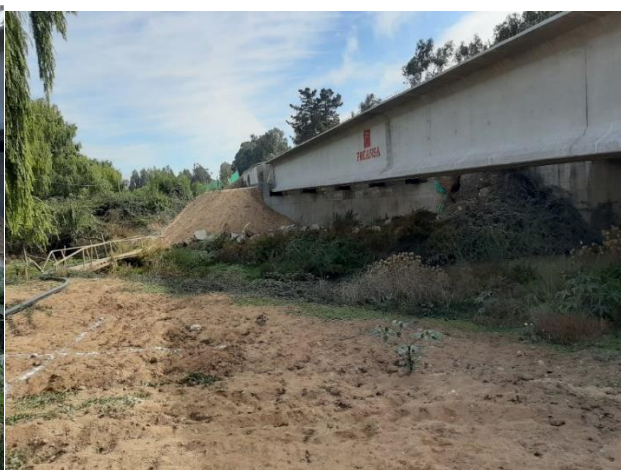
Fotografías N° 35 y 36: Relleno generado por aumento de nivel de terreno, existente a costados de construcción de muro para pistas y nuevo puente, situado al poniente del cauce del Estero Puchuncaví, e inmerso en el Humedal urbano “Los Maitenes-Campiche”. (Fuente: Inspección ambiental SMA 20-05-2022)
