**RESUELVE PROCEDIMIENTO ADMINISTRATIVO
SANCIONATORIO ROL D-052-2019 Y ORDENA
MEDIDAS URGENTES Y TRANSITORIAS EN CONTRA DE
FERNANDO HERNÁNDEZ DÍAZ**

RESOLUCIÓN EXENTA N° 2358

Santiago, 28 de octubre de 2021

3. Ambos proyectos se ejecutan en la unidad fiscalizable denominada “Vertedero Dicham” (en adelante, también “el proyecto”), ubicado en el sector rural de Dicham, comuna de Chonchi, Provincia de Chiloé, Región de Los Lagos. El acceso al vertedero es a través de la ruta 5 Sur, se encuentra aproximadamente a 22 kilómetros de la ciudad de Castro:

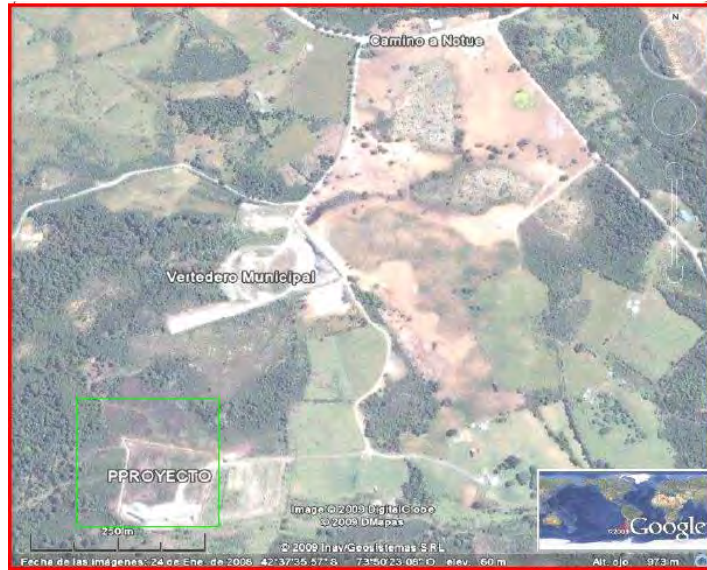
Imagen N° 2: Imagen Satelital con área proyectada del Vertedero Industrial Controlado Dicham

Figura N° 1c. Emplazamiento del Proyecto Rutas del Sector y Vertedero Municipal.

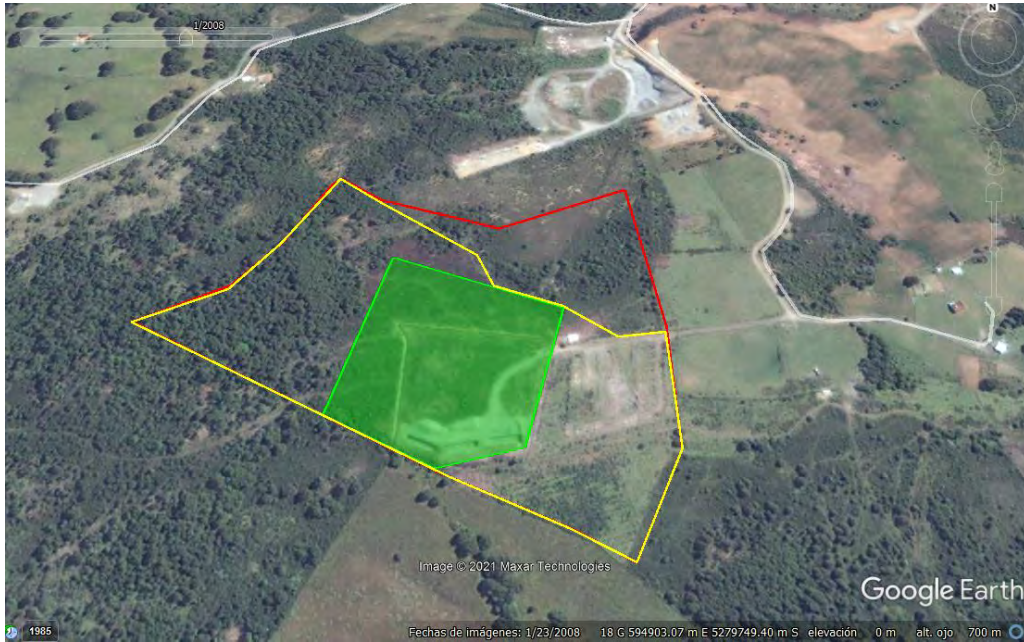
Imagen N° 5: Área estimativa de intervención del proyecto Vertedero Dicham. En verde CUS, en amarillo área intervenida con residuos y en rojo, zanja perimetral de aguas lluvias

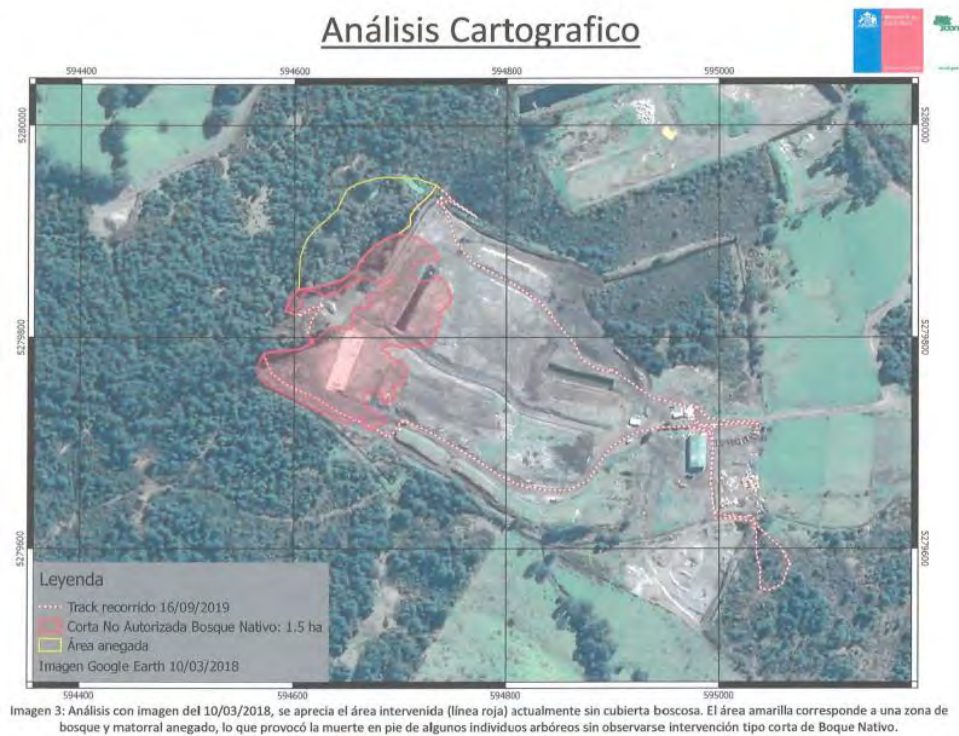
Imagen N° 6: Análisis cartográfico del bosque intervenido por corta y bosque muerto por anegamiento

236. En segundo lugar, el aumento de la superficie de depósito de residuos del proyecto generó la modificación del régimen de escorrentías de aguas superficiales, provocando el estancamiento de éstas. Sobre el particular, se debe tener presente que la DIA del proyecto “Vertedero Industrial Controlado Dicham” identifica los posibles efectos del proyecto como sigue: “Luego de analizar los posibles fenómenos naturales que pudieran tener algún impacto adverso en los terrenos donde se ubicará el vertedero de residuos sólidos orgánicos e

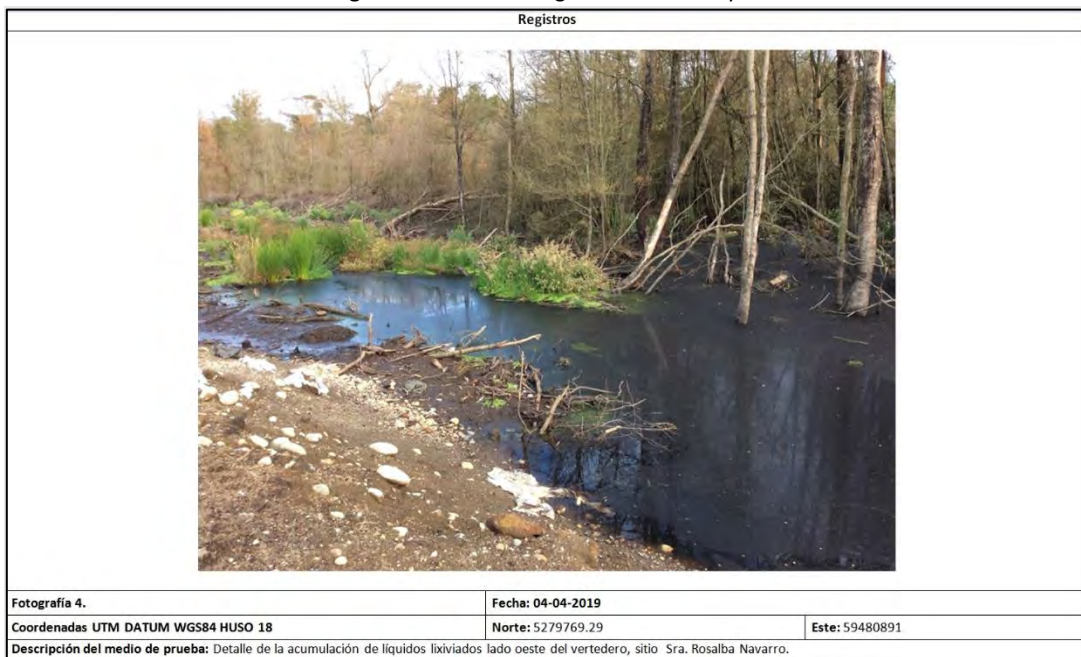
Imagen N° 7: Sitios con aguas acumuladas y árboles secos

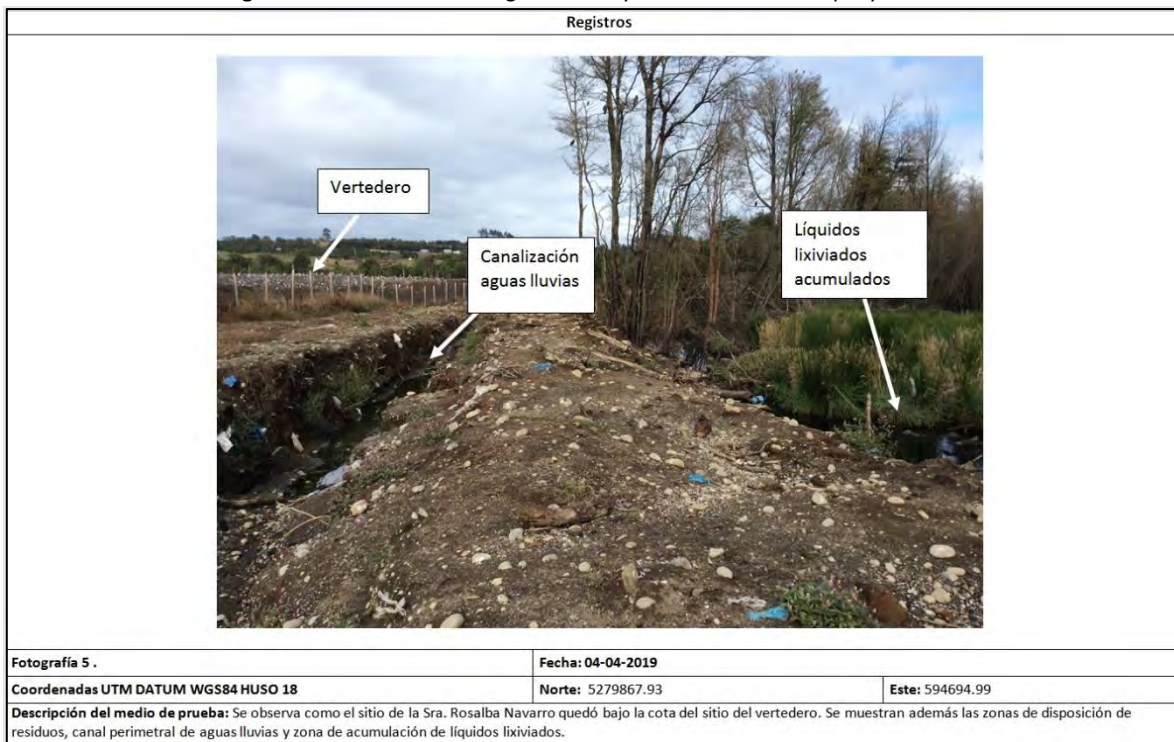
Imagen N° 8: Canalización de aguas lluvias y trinchera entre bosque y vertedero

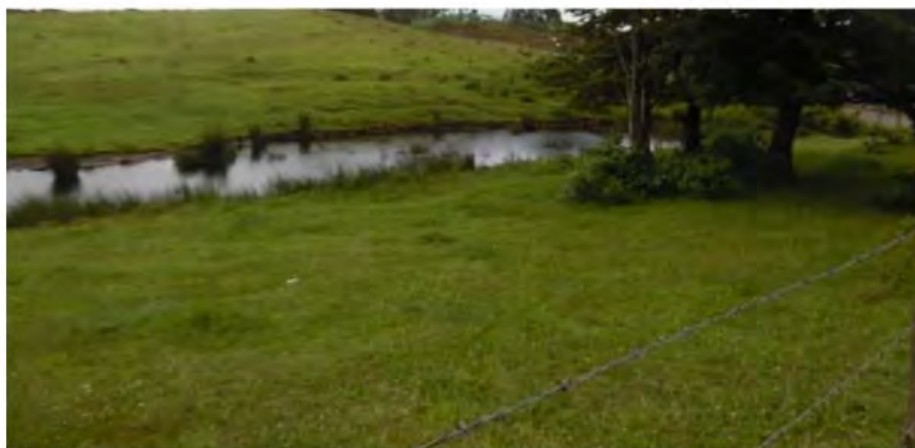
Imagen N° 9: Imágenes presentadas por el titular sobre escorrentía superficial

Fig. 4: Tributario que ingresa al vertedero municipal. En la esquina superior derecha se puede observar el camino y la entrada al vertedero municipal. (Georreferenciación: 5280135.26 S; 595057.20 E). Fotografía tomada el 13/12/2019.

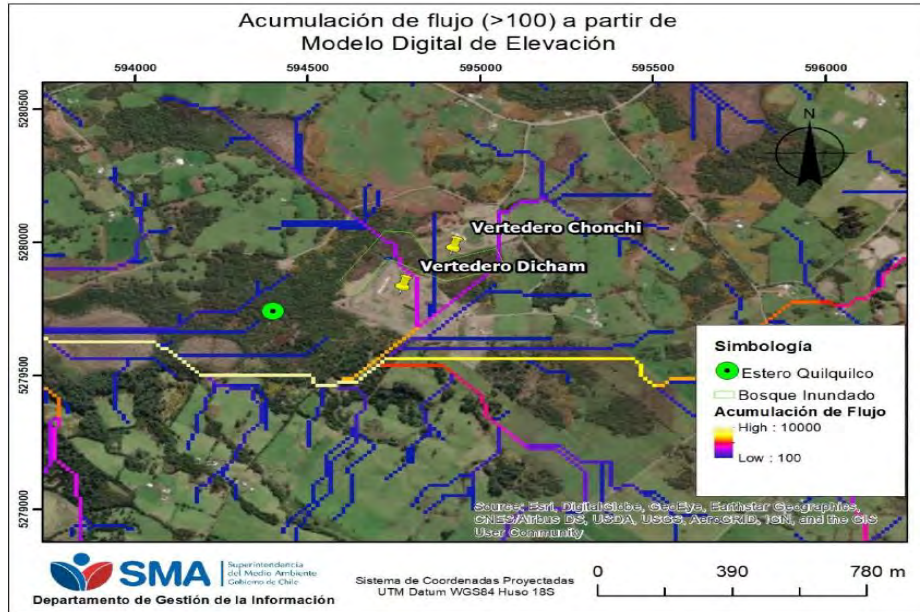
Imagen N° 10: Flujos aportantes a partir de modelo digital

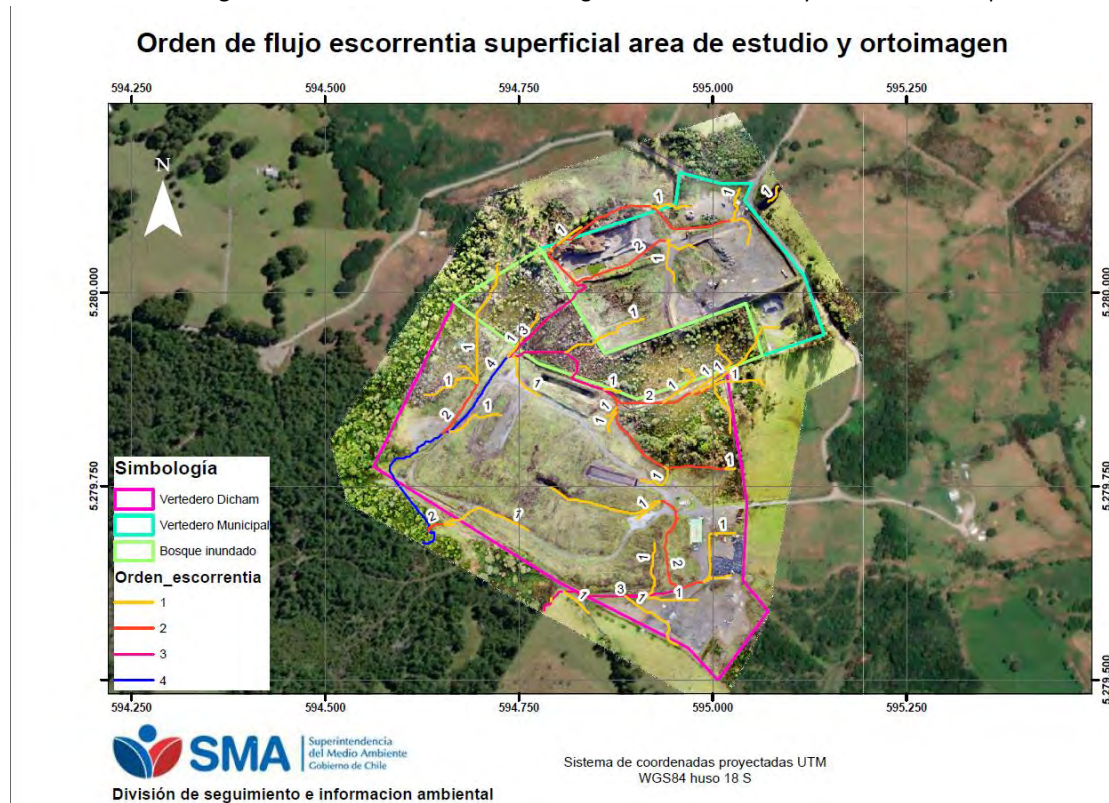
Imagen N° 12: Escorrentía sobre ortoimagen vertedero Dicham y vertedero Municipal

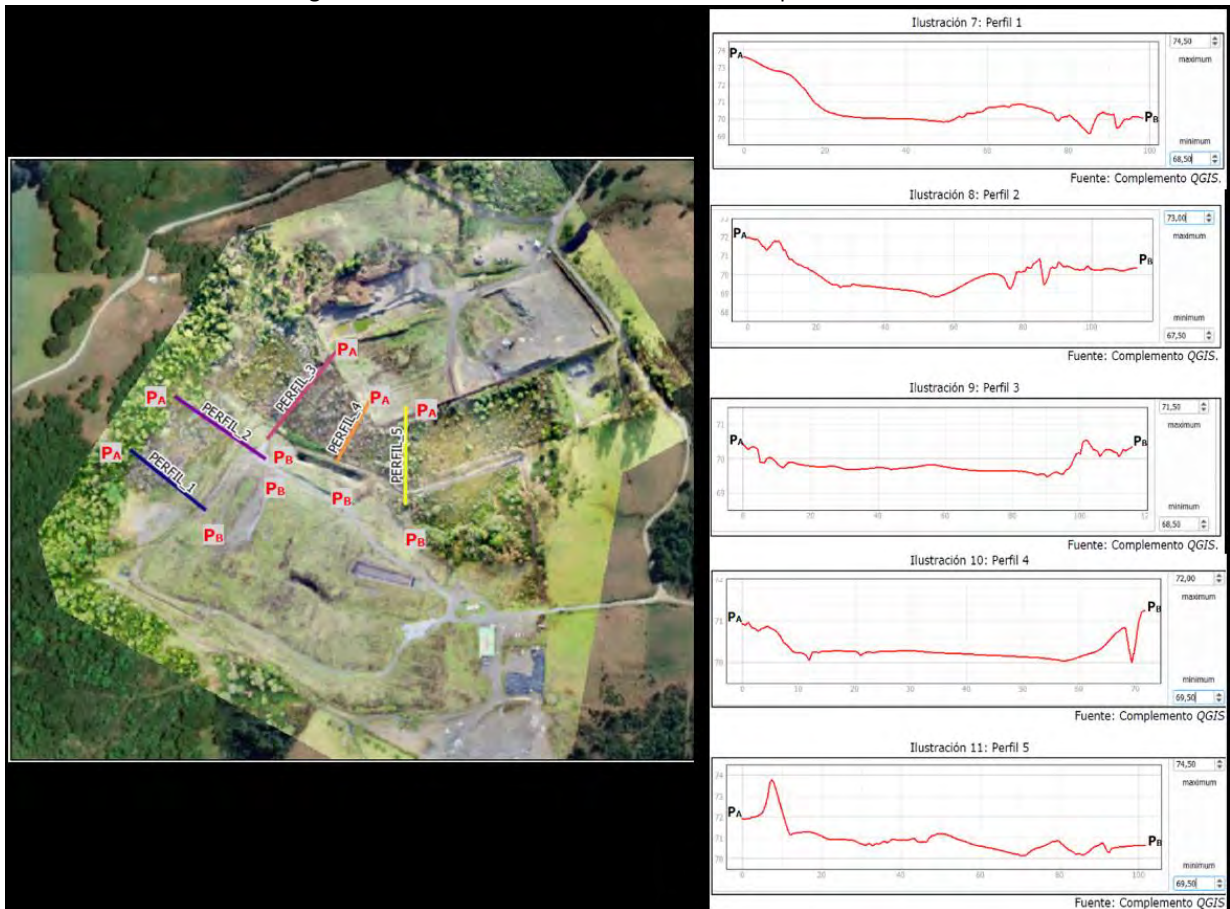
Imagen N° 13: Perfiles de terreno existentes en bosque de estudio

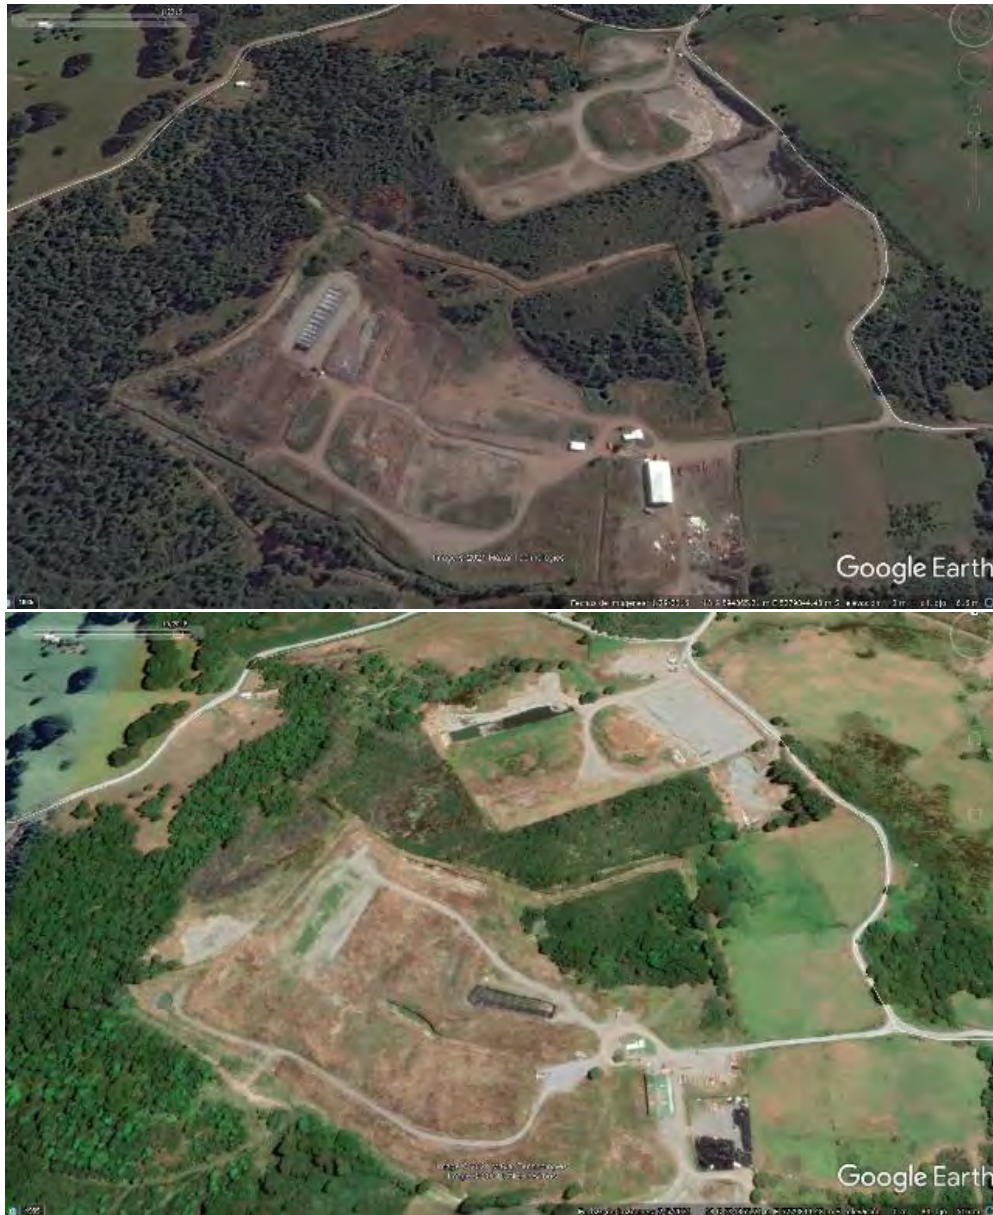
Imagen N° 14: Imagen de vertedero año 2016 (arriba) y 2018 (abajo)

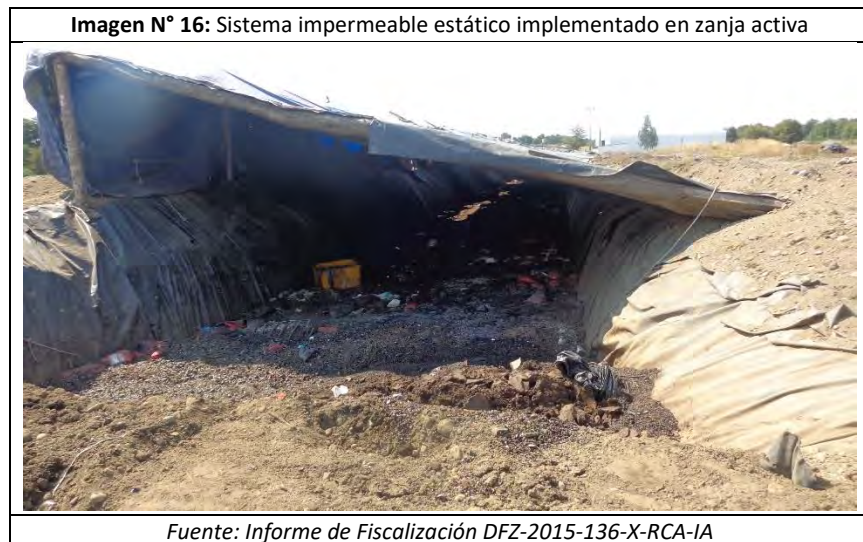
262. El sistema impermeable estático al que hace referencia la consulta de pertinencia del Titular -que le impediría implementar la medida de recubrimiento diario- se puede observar en el IFA N° 136/2015:

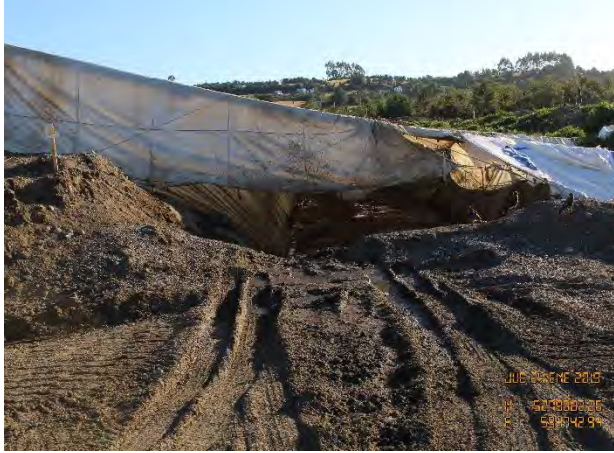
Imagen N° 17: Sistema impermeable estático implementado en zanja activa

263. Este mismo sistema estático de impermeabilización de celdas se puede observar en las fotografías acompañadas en el Anexo 1A de la carta de 29 de enero de 2019 del titular, y en la fotografía N° 18 del IFA N° 482/2019.

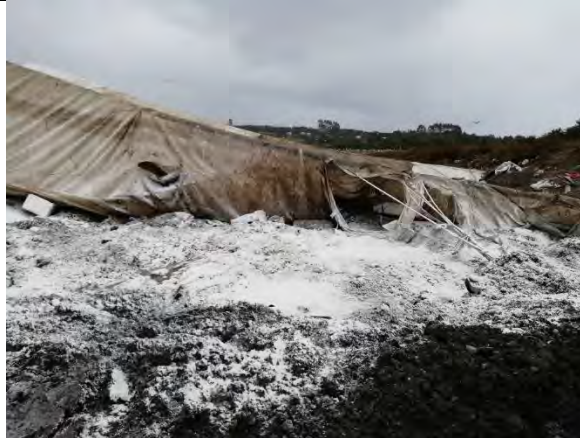
Imagen N° 18: Sistema impermeable estático implementado en zanja activa

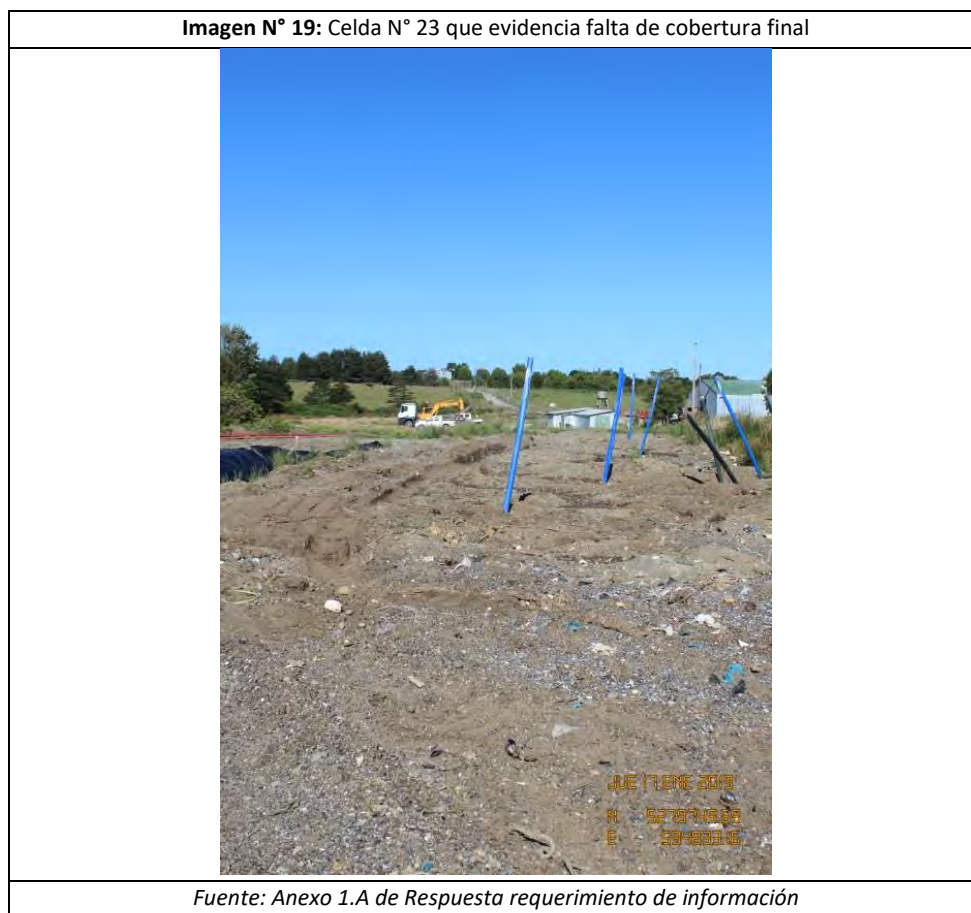
270. En la carta de fecha 29 de enero de 2019, que da respuesta al requerimiento de información realizado por esta SMA, el titular remitió fotografías de 35 celdas de disposición, de las cuales las 32 primeras se encuentran cerradas, 2 activas con residuos en su interior y una tercera construida sin residuos. De la revisión de las fotografías se constató la existencia de celdas cerradas con cubierta final incompleta, lo anterior se evidencia con la identificación de residuos sin cubrir, según el documento. En particular, las celdas en que se presentó dicha situación son las identificadas como N° 23, 27, 28, 29, 30, 31, 32.

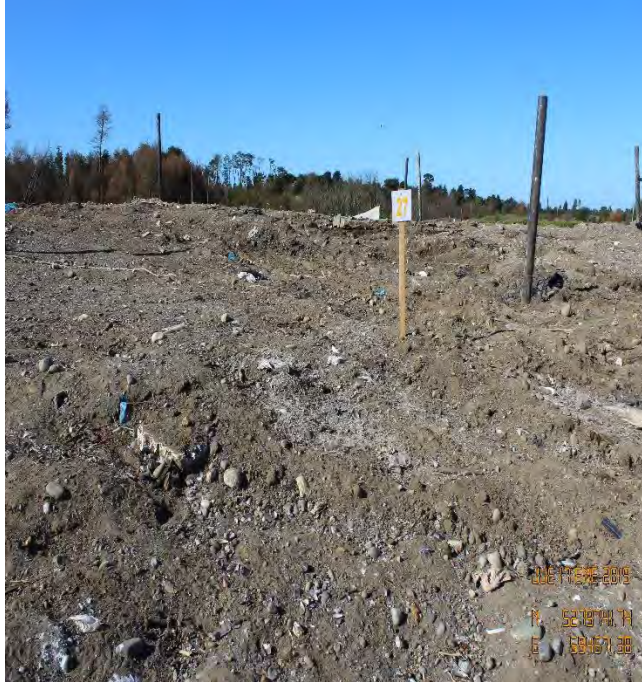
Imagen N° 20: Celda N° 27 que evidencia falta de cobertura final

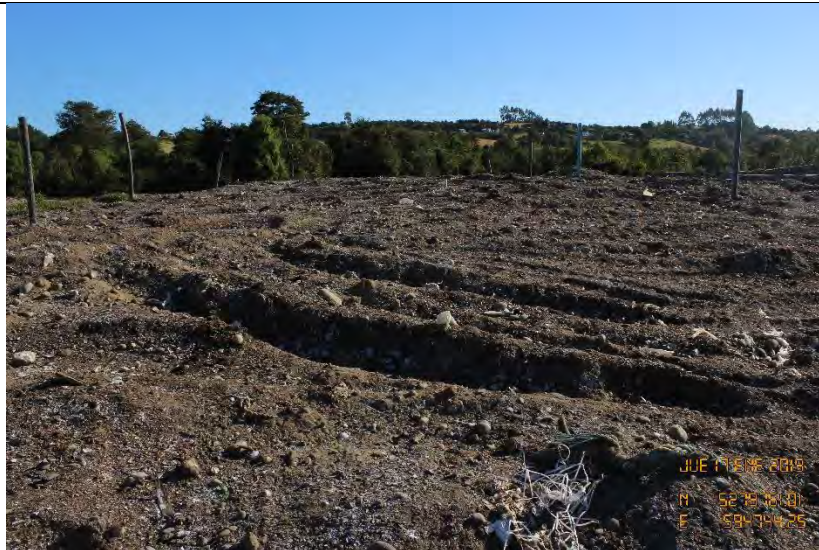
Imagen N° 21: Celda N° 28 que evidencia falta de cobertura final

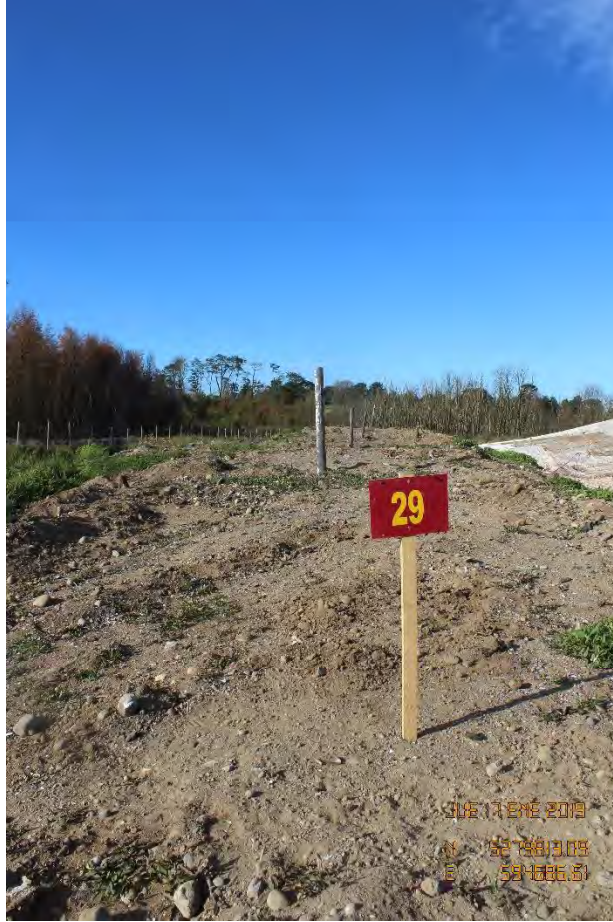
Imagen N° 22: Celda N° 29 que evidencia falta de cobertura final

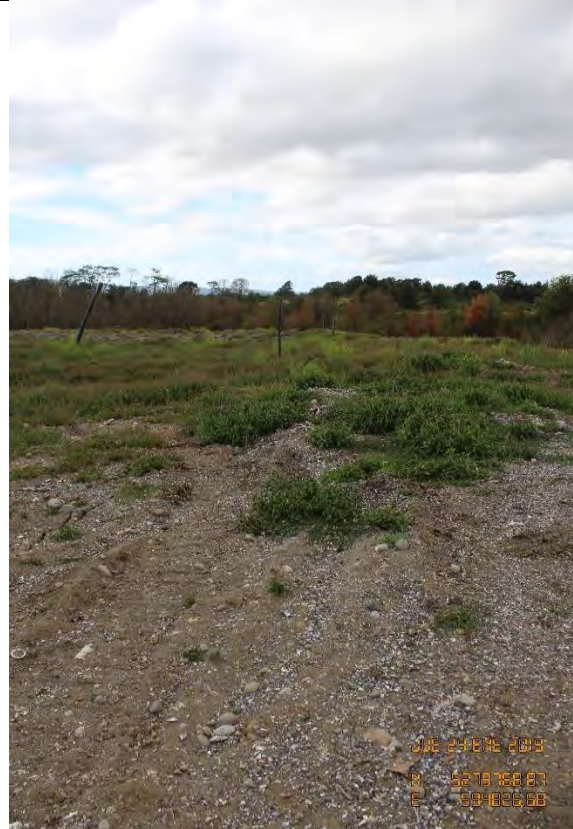
Imagen N° 23: Celda N° 30 que evidencia cobertura final parcial

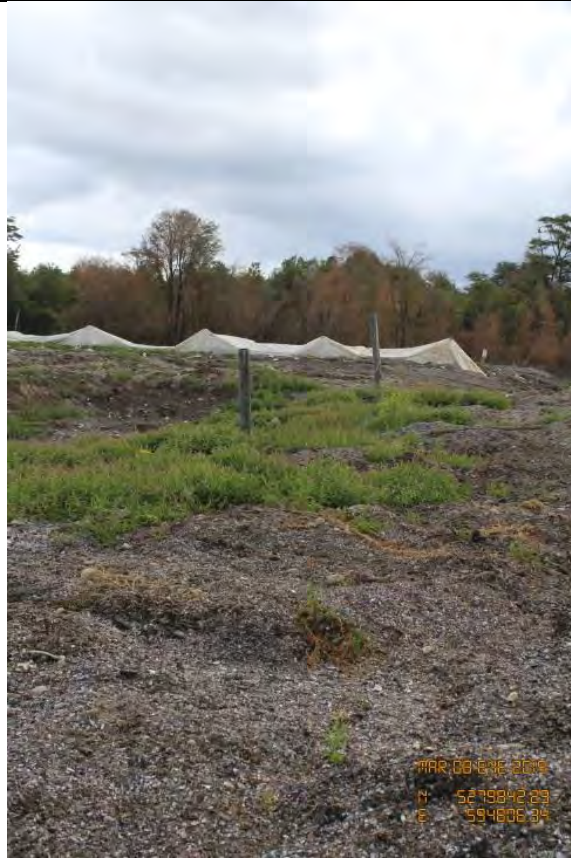
Imagen N° 24: Celda N° 31 que evidencia cobertura final parcial

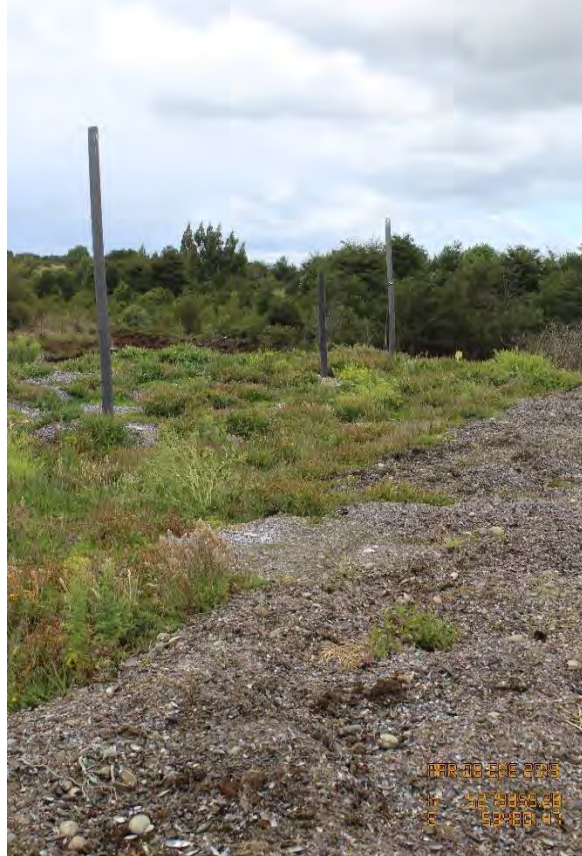
Imagen N° 25: Celda N° 32 que evidencia cobertura final parcial

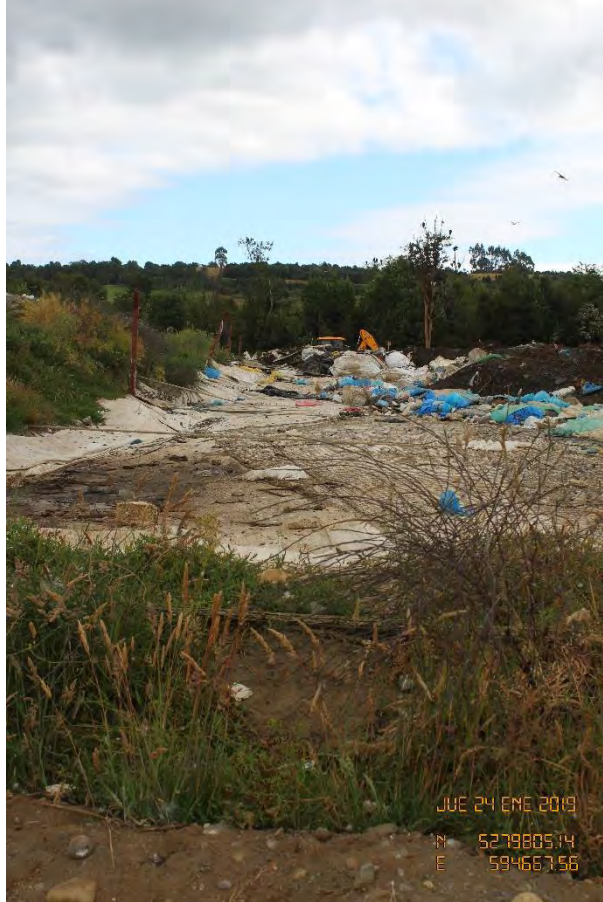
Imagen N° 26: Zanja N° 33 en donde se disponen residuos sobre la superficie

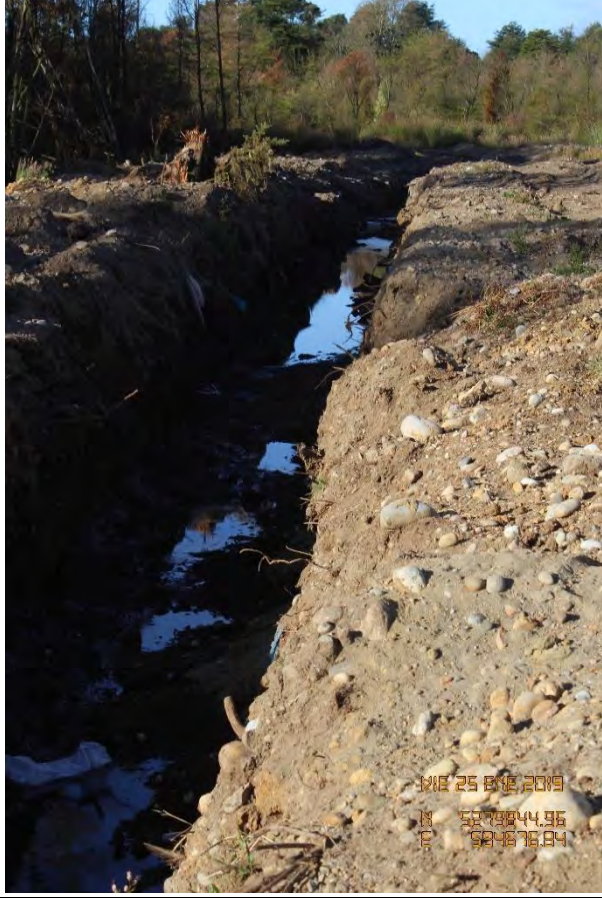
Imagen N° 29: Sección de canal perimetral con agua acumulada

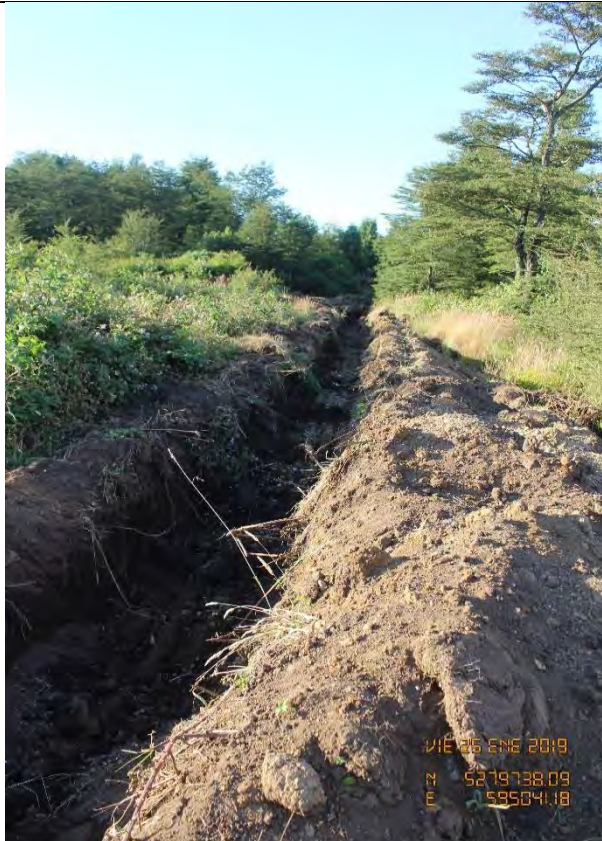
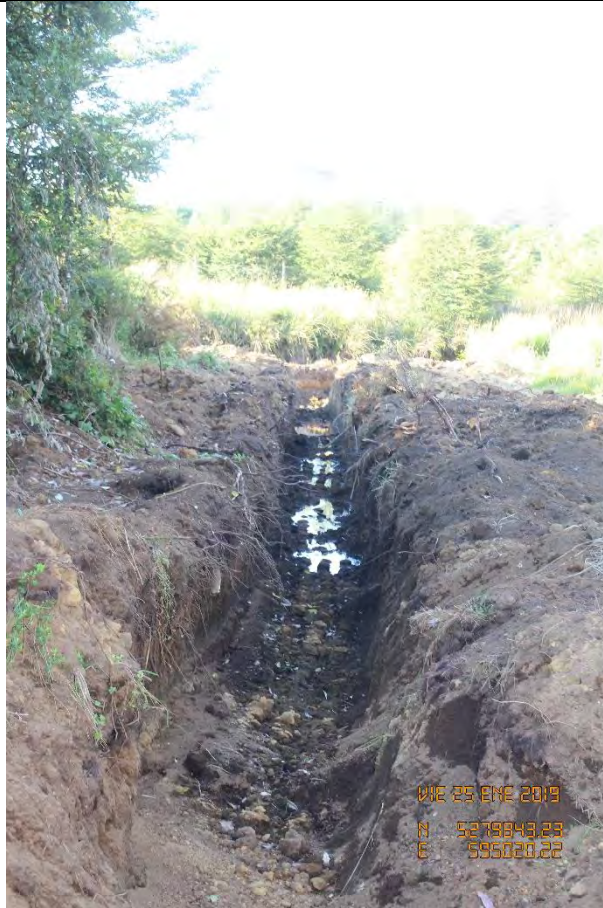
Imagen N° 30: Sección de canal perimetral que no cumple con dimensiones autorizadas

Imagen N° 31: Sección de canal perimetral que no cumple con dimensiones autorizadas

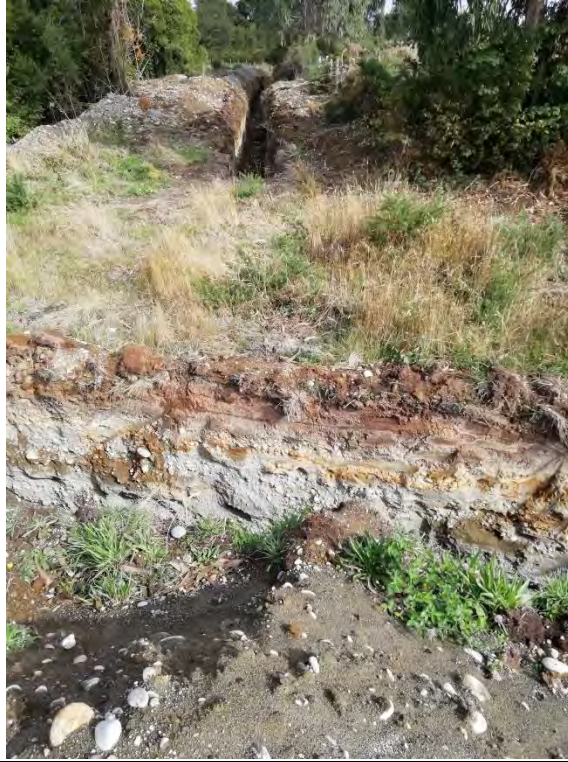
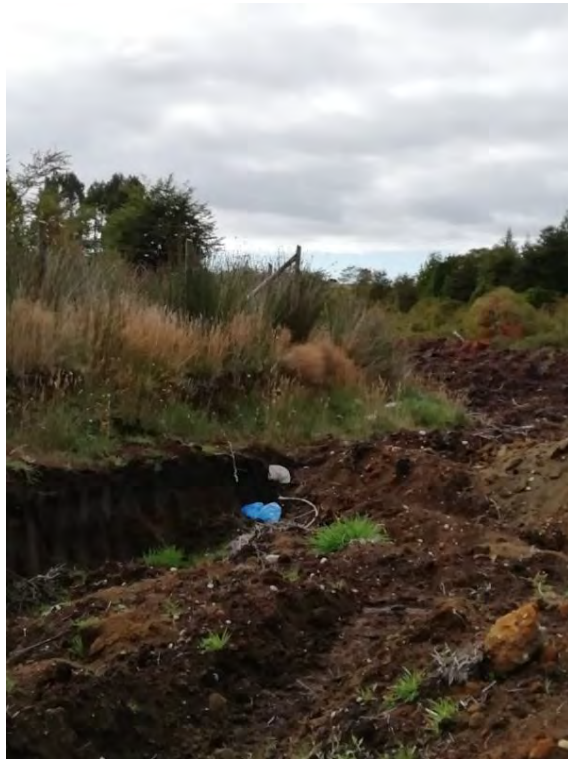
Imagen N° 32: Canal perimetral sector oeste, se encuentra incompleto

Imagen N° 33: Canal perimetral sector oeste, se encuentra incompleto

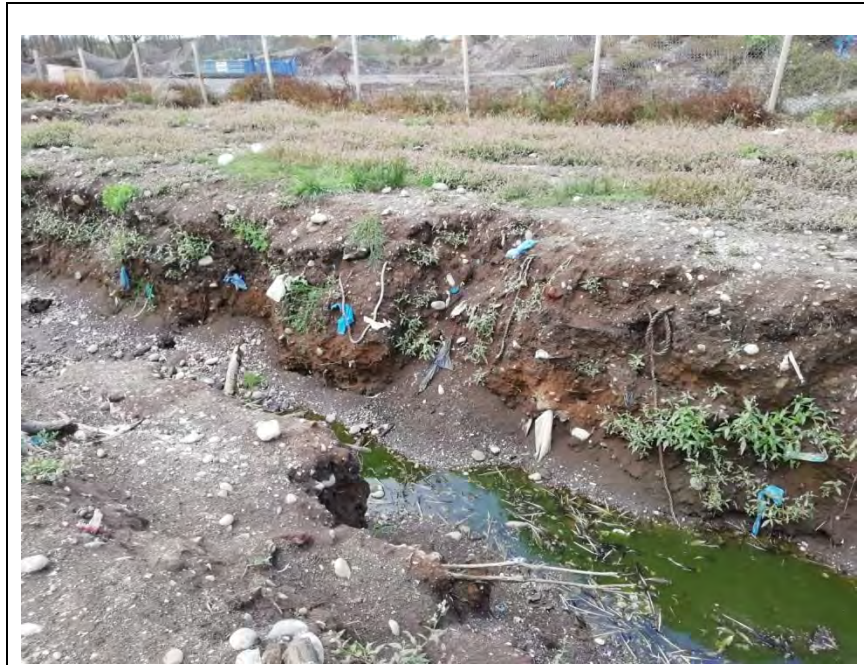
Imagen N° 34: Canal perimetral sector oeste, donde se observa residuos en su pared y estancamiento de agua

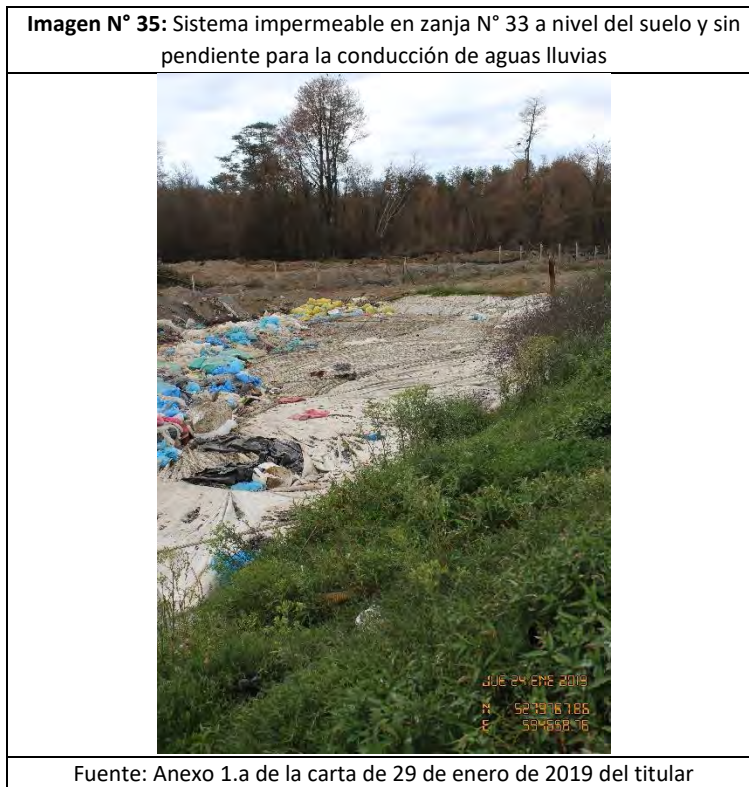
305. En relación al sistema de impermeabilización finalmente implementado, revisadas las fotografías de las zanjas activas -entregadas por el titular en su carta de 29 de enero de 2019- se constató que el sistema impermeable móvil, en forma de "A" que debe estar cubriendo cada zanja no se encuentra implementado de forma correcta, estando éste a nivel del suelo, en mal estado, sin cubrir la totalidad de la zanja y no permitiendo la conducción de las aguas hacia los canales de aguas lluvias. Incluso en una de las zanjas no se observa este sistema impermeable móvil lo que provoca una clara acumulación de aguas en su interior. Lo expuesto se observa en las siguientes imágenes:

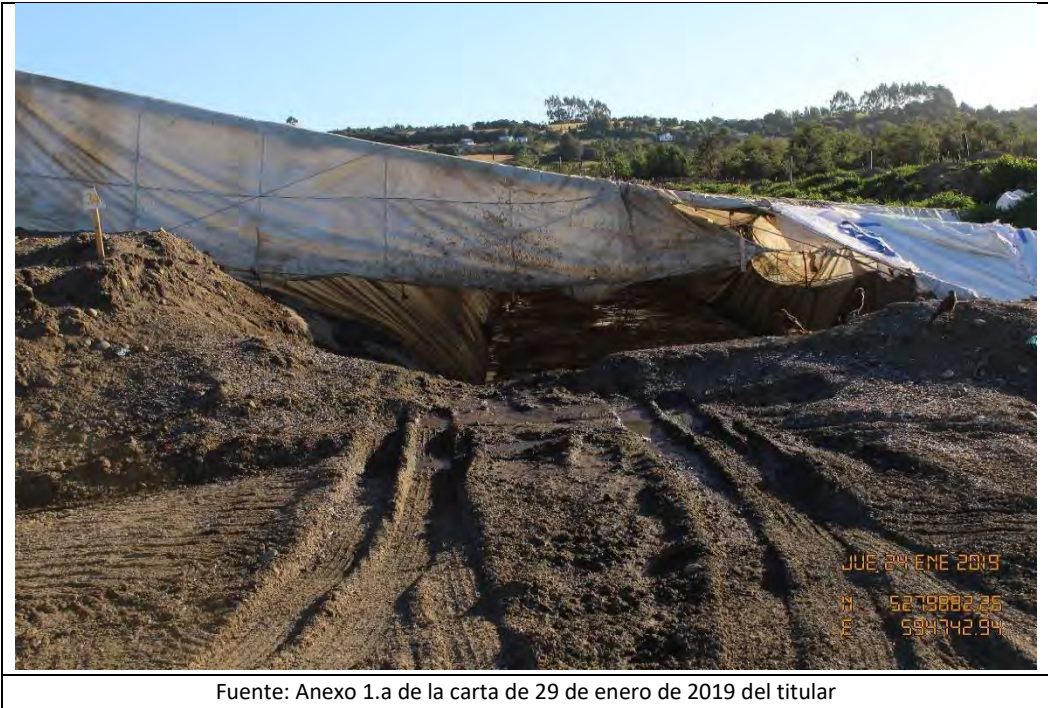
Imagen N° 36: Sistema impermeable en malas condiciones zanja N° 34

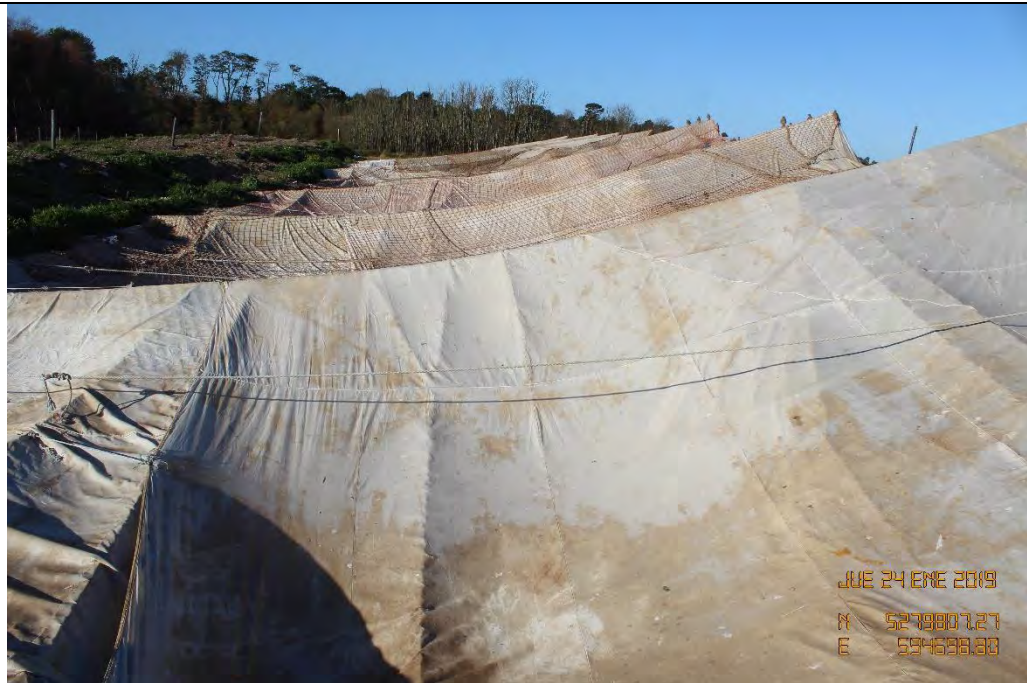
Imagen N° 37: Sistema impermeable sin pendiente requerida en zanja N° 34, se observan manchas que dan cuenta de la acumulación de agua

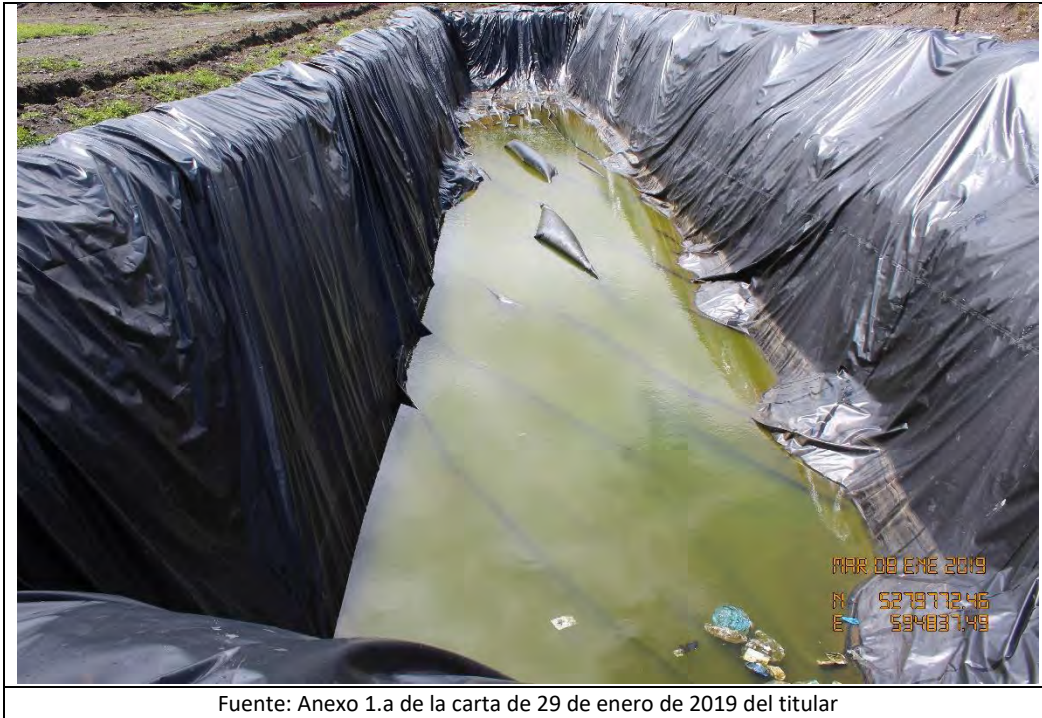
Imagen N° 38: Zanja N° 35 sin impermeabilizar, con acumulación de aguas

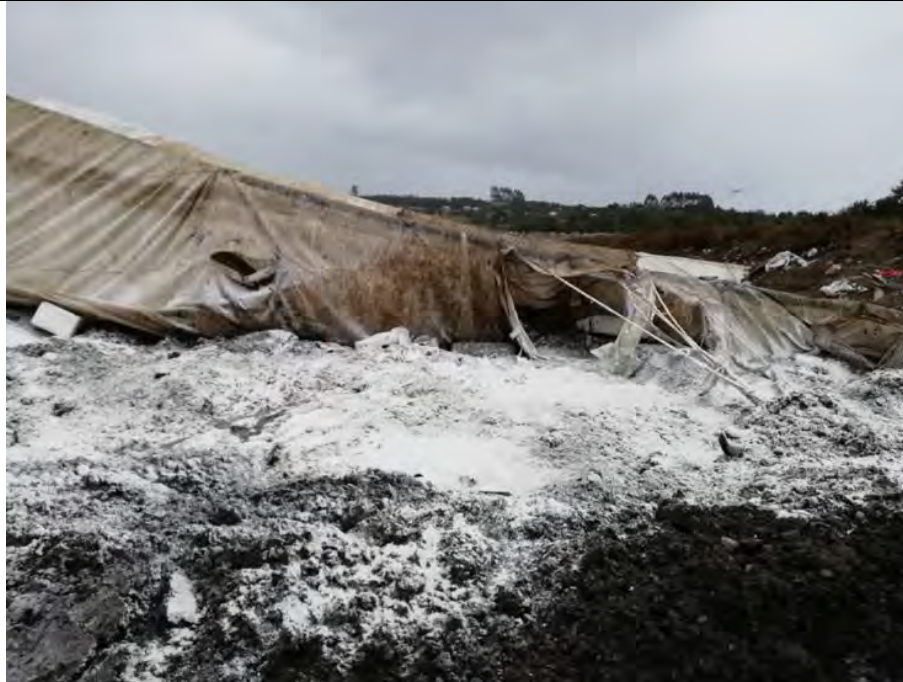
306. Por su parte, en el IFA N° 482/2019 se indica además que en la zanja utilizada para el depósito de lodos (zanja N° 34), el sistema de techos tipo carpa se encuentra en malas condiciones, incorporando la siguiente imagen:

Imagen N° 39: Celda N° 34 que evidencia la mala condición del sistema tipo carpa

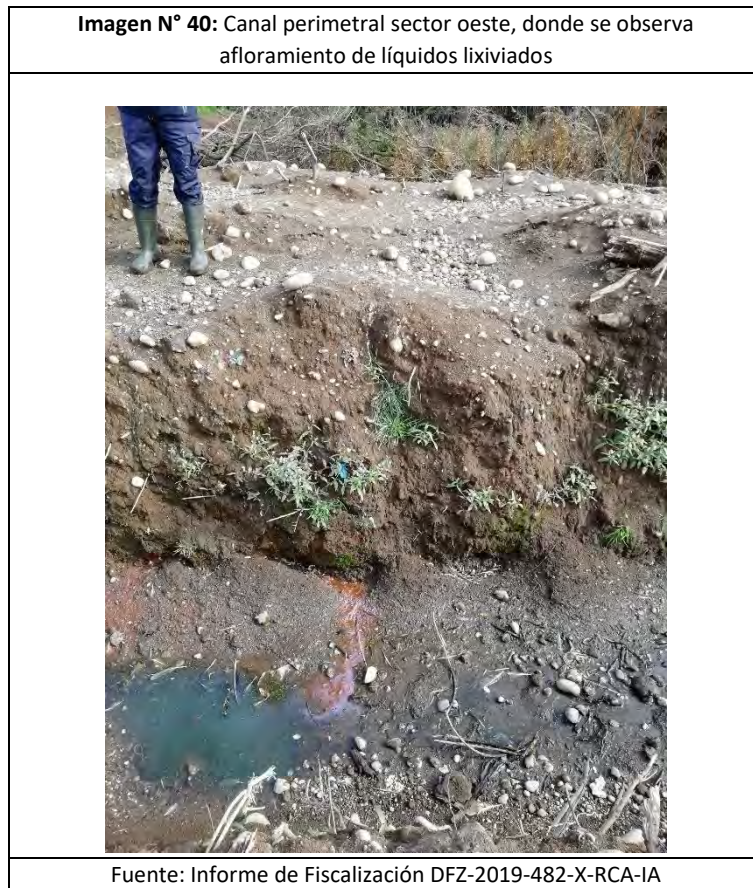
315. Durante la fiscalización realizada el 4 de abril de 2019 por funcionarias de esta Superintendencia, se constató el afloramiento de lixiviados al interior del canal perimetral de aguas lluvias, en el costado de la base, sector Oeste del Vertedero Dicham, que colinda con un predio de doña Rosalba Navarro. Lo anterior se observa a continuación:

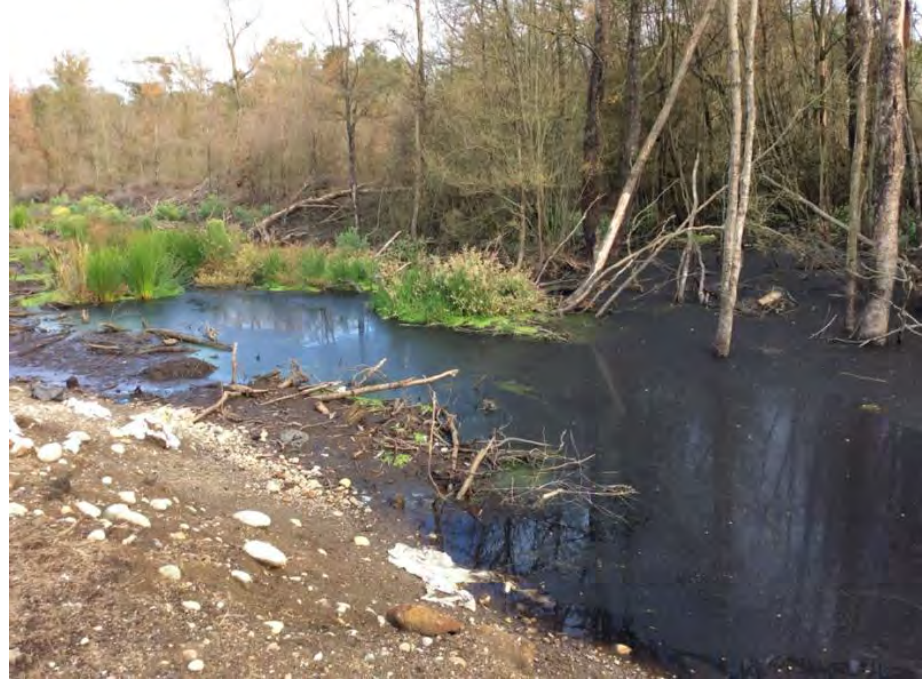
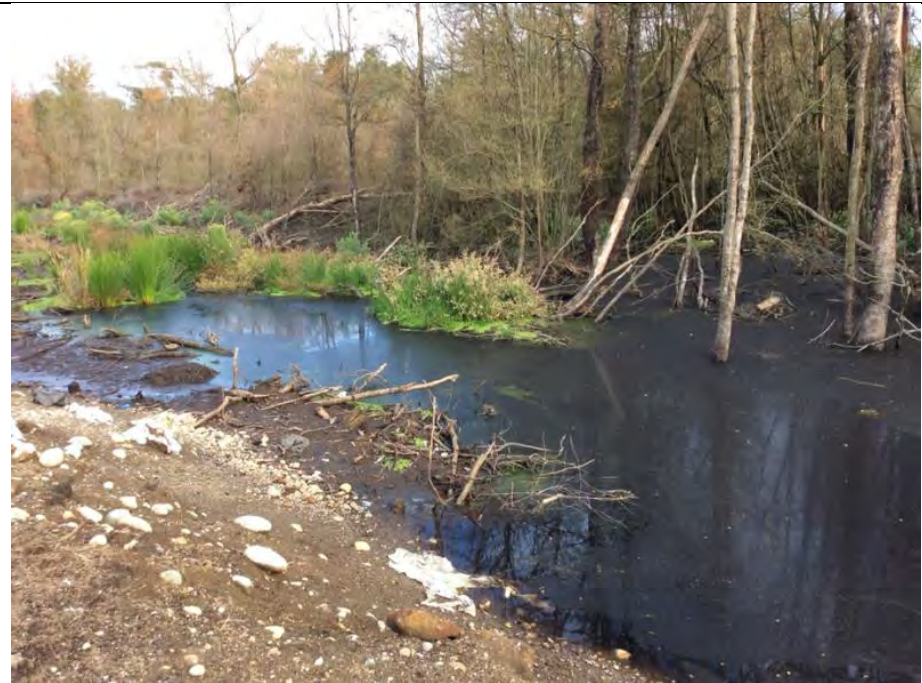
316. En el sector Oeste del Vertedero Dicham, a un costado del canal perimetral, también se observaron líquidos lixiviados acumulados, los cuales han sido en parte tapados con tierra. El lugar en donde se apreciaría la acumulación pertenecería a un particular, extendiéndose ésta aproximadamente en 200 metros a lo largo del canal perimetral. Los dos predios existentes y colindantes al sector Oeste del Vertedero Dicham, presentan una gran cantidad de acumulación de líquidos de color café negruzco. También se observan árboles secos de la especie nativa coihue. Estos sitios por lo demás, quedaron bajo la cota del sitio del vertedero. Lo anterior se observa en la siguiente imagen:

Imagen N° 41: Acumulación de líquidos lixiviados y aguas lluvias en predio vecino

Imagen N° 42: Acumulación de líquidos lixiviados y aguas lluvias en predio vecino
