**RESUELVE PROCEDIMIENTO ADMINISTRATIVO
SANCIONATORIO ROL D-052-2019 Y ORDENA
MEDIDAS URGENTES Y TRANSITORIAS EN CONTRA DE
FERNANDO HERNÁNDEZ DÍAZ**

RESOLUCIÓN EXENTA N° 2358

Santiago, 28 de octubre de 2021

3. Ambos proyectos se ejecutan en la unidad fiscalizable denominada “Vertedero Dicham” (en adelante, también “el proyecto”), ubicado en el sector rural de Dicham, comuna de Chonchi, Provincia de Chiloé, Región de Los Lagos. El acceso al vertedero es a través de la ruta 5 Sur, se encuentra aproximadamente a 22 kilómetros de la ciudad de Castro:

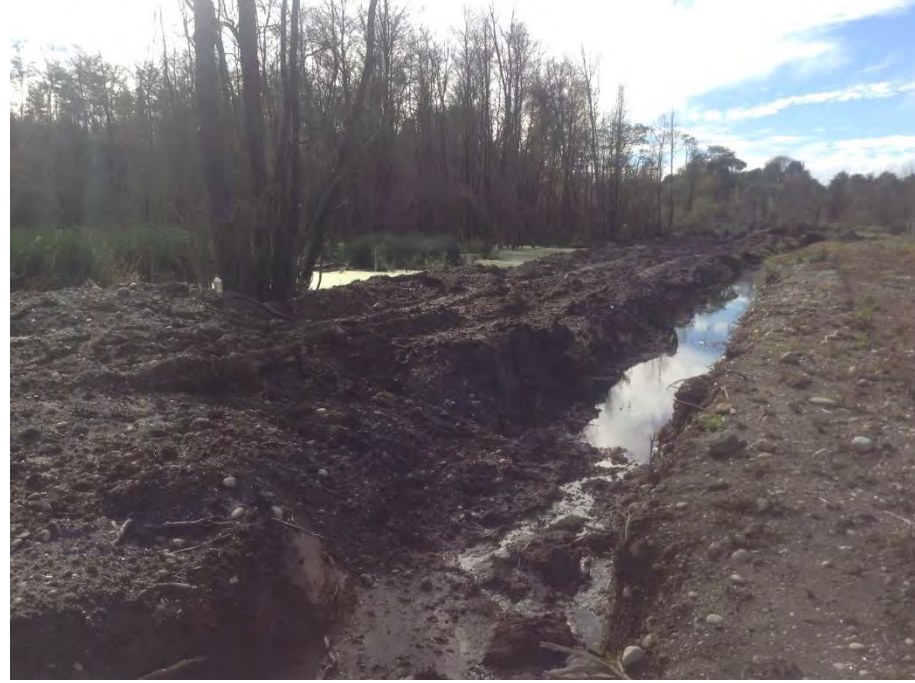
Imagen N° 43: Presencia de líquidos lixiviados en el sector norte colindante al Vertedero Dicham

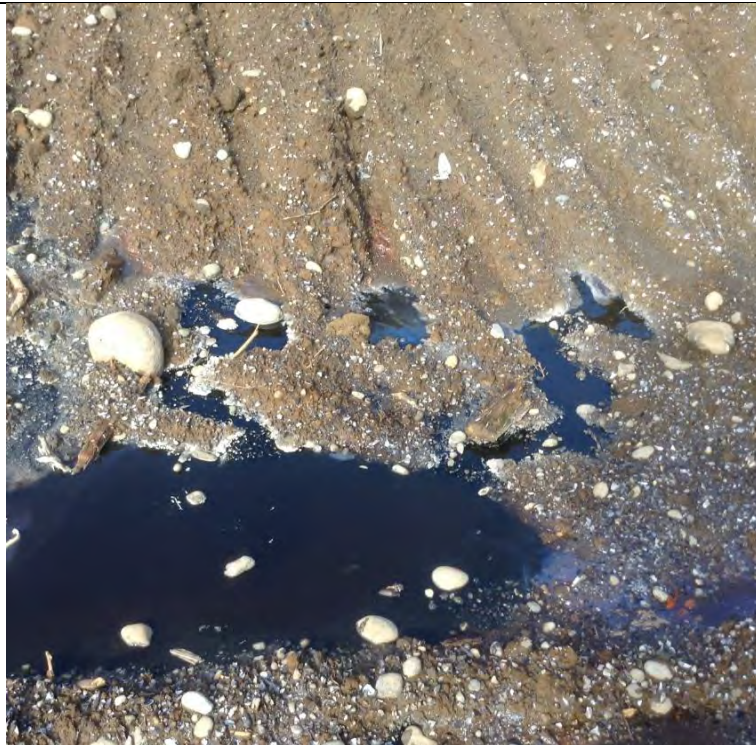
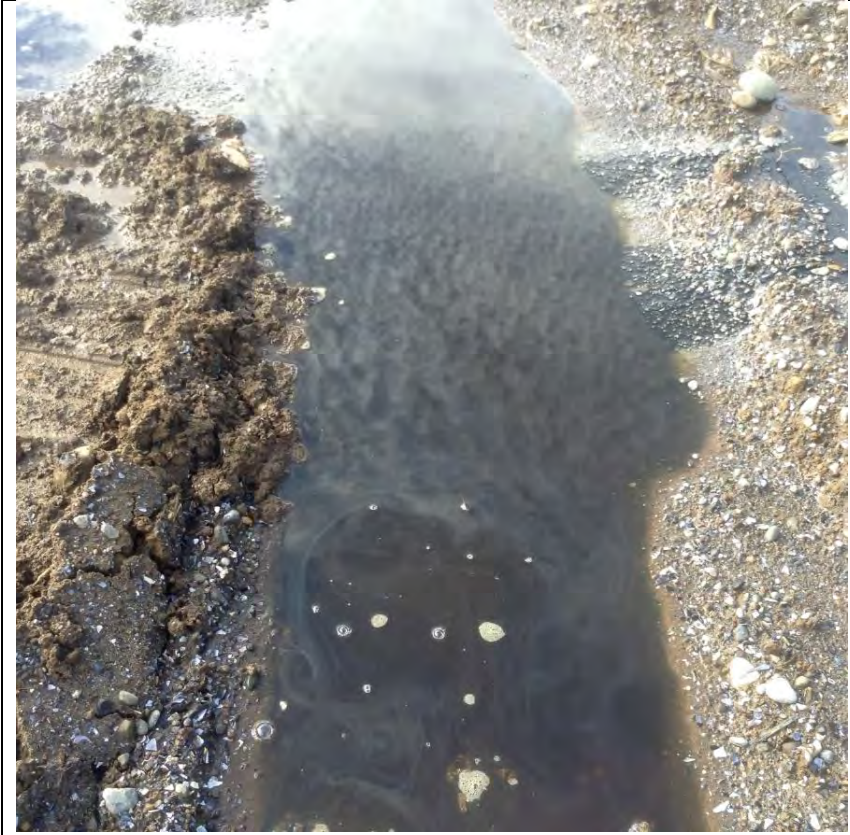
Imagen N° 44: Lixiviado aposado en la base de la torta en el sector Sur Oeste del Vertedero Dicham

Imagen N° 45: Lixiviado aposado en la base de la torta en el sector Sur Oeste del Vertedero Dicham

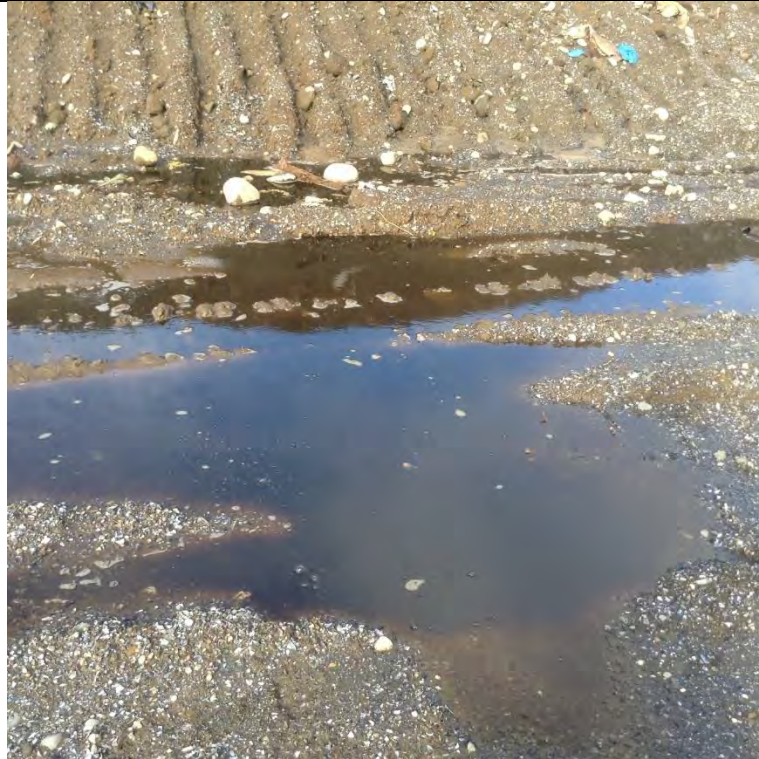
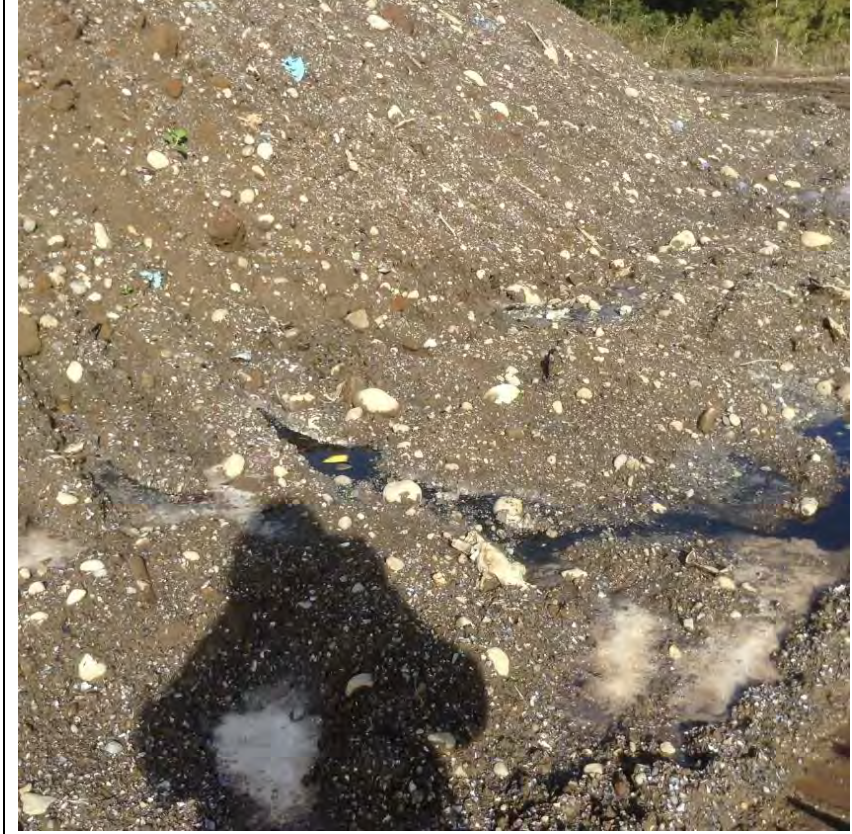
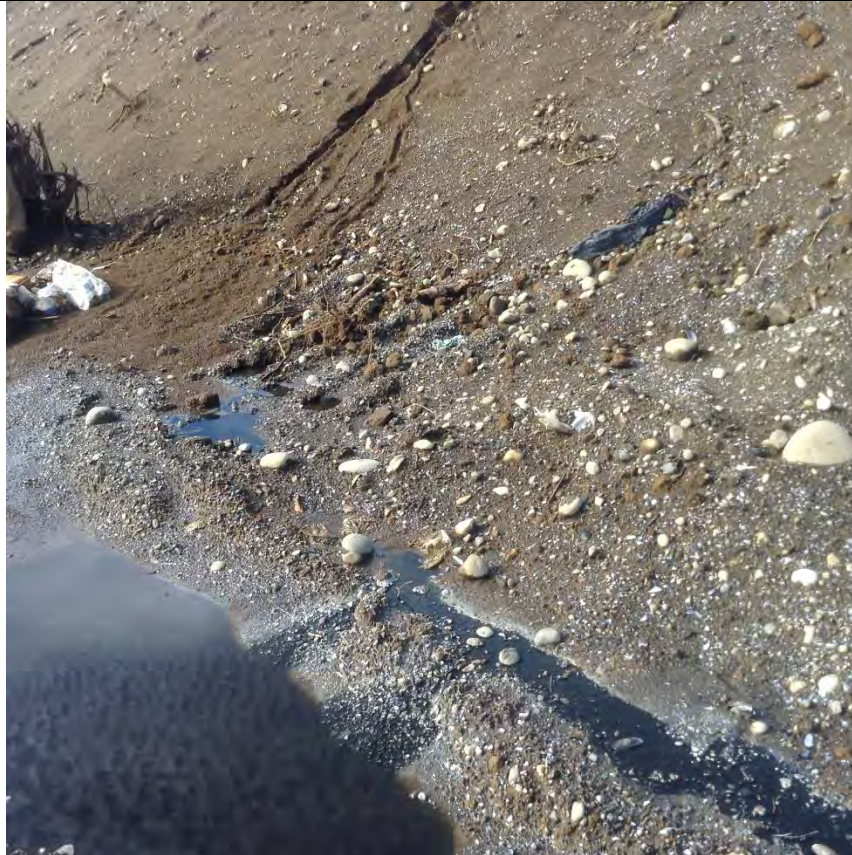
Imagen N° 46: Lixiviado aposado en el sector Sur Oeste

Imagen N° 47: Lixiviado aposado en el sector Sur Oeste

Imagen N° 48: Lixiviado aposado en el sector Sur Oeste

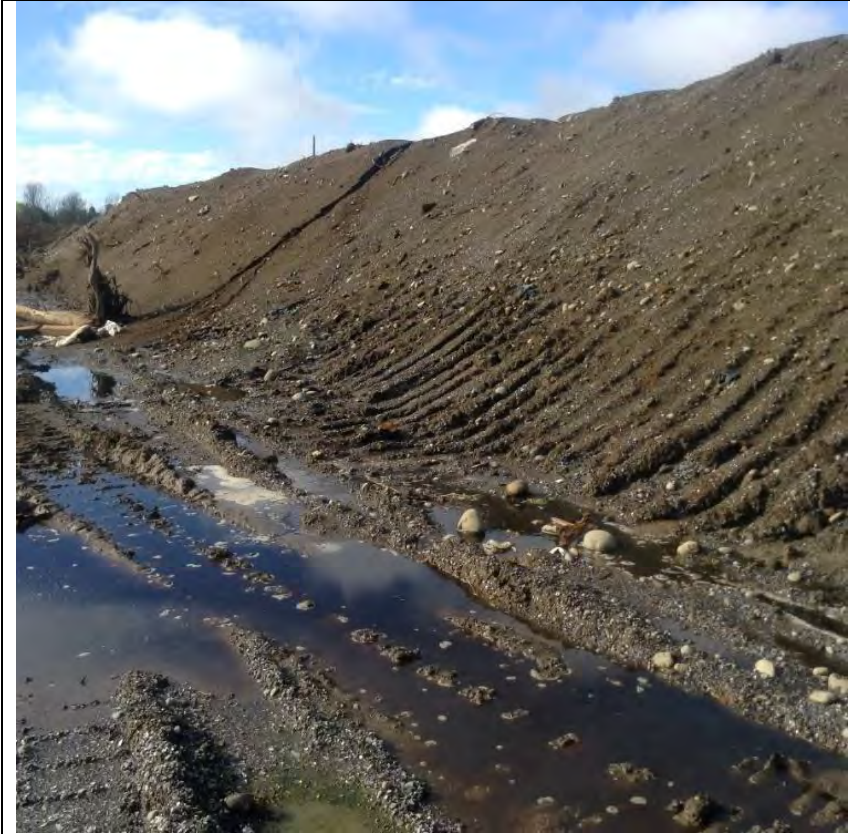
Imagen N° 49: Lixiviado aposado en el sector Sur Oeste, en la base de la torta de residuos

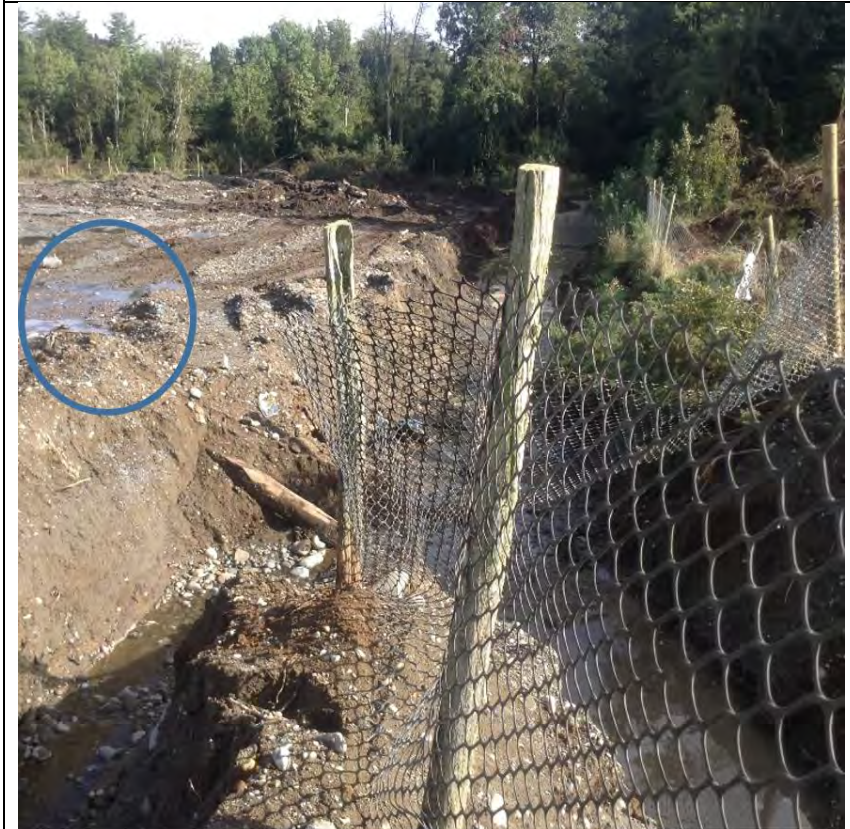
Imagen N° 50: Presencia de aposamiento de lixiviados al borde de la zanja perimetral de aguas lluvias

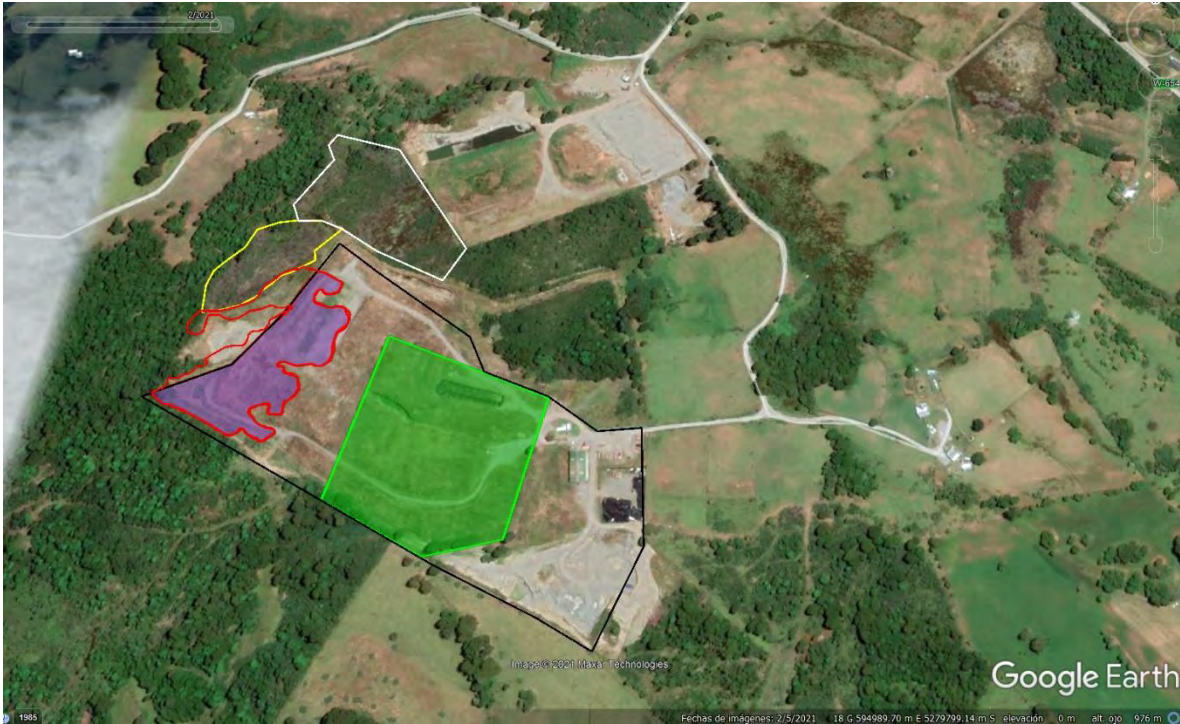
Imagen N° 51: Área estimativa de intervención del proyecto Vertedero Dicham. En verde CUS, en amarillo y blanco bosque anegado, rojo bosque talado y negro área de intervención del proyecto

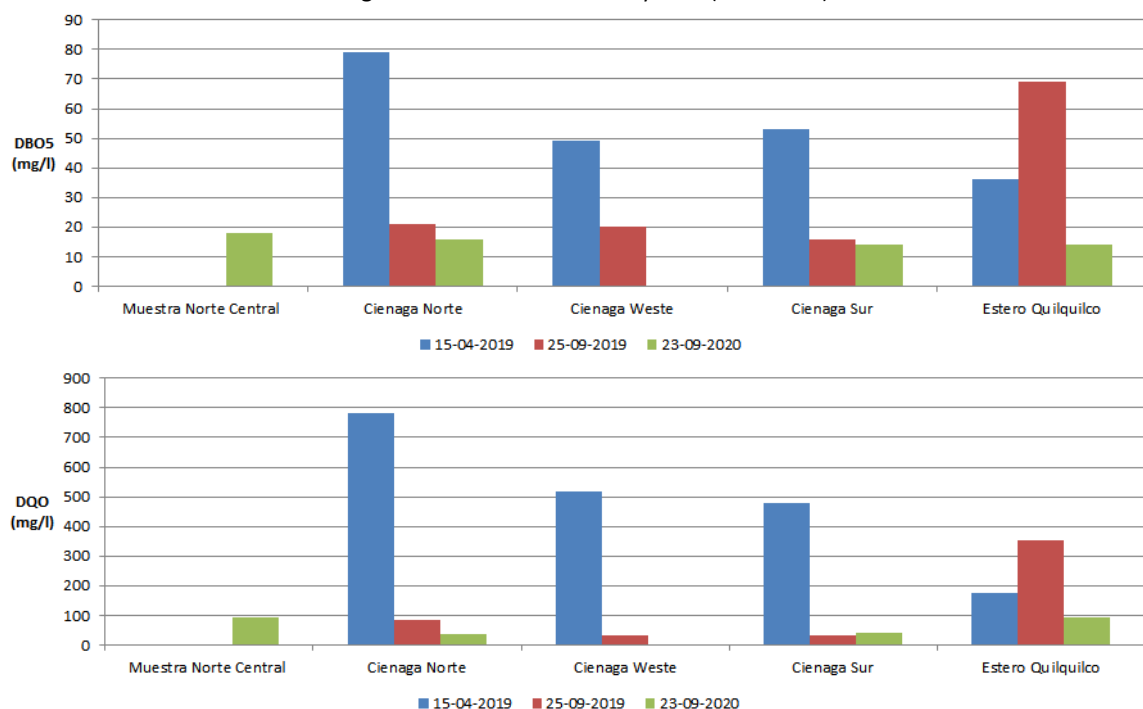
Imagen N° 53: Resultados DBO5 y DQO (2019-2020)

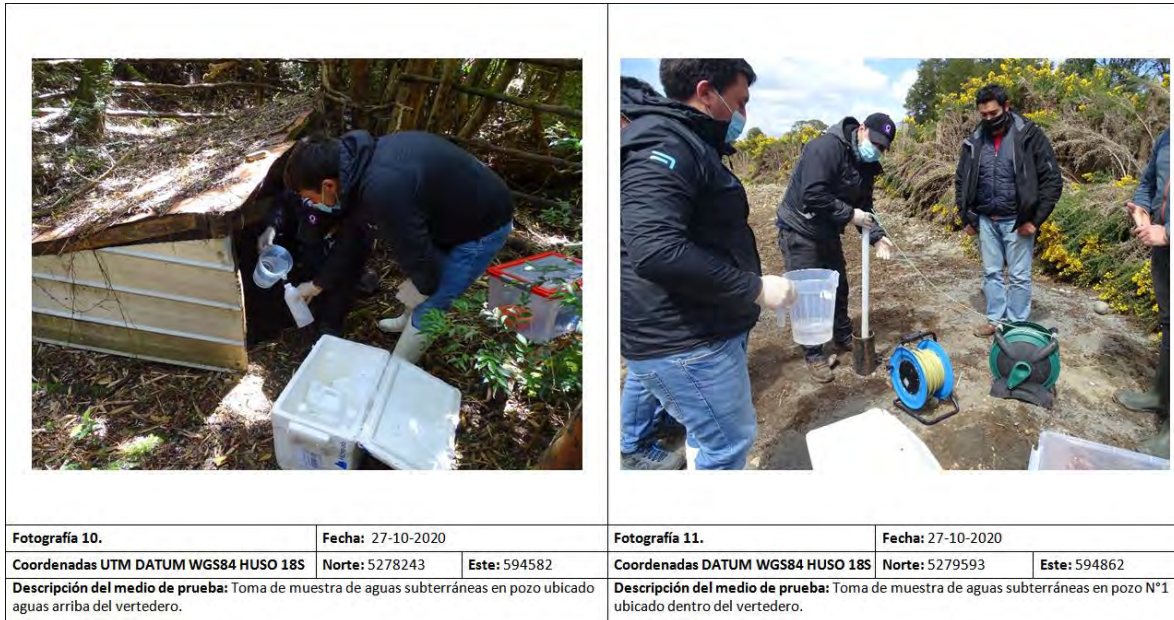
Imagen N° 54: Muestra las distintas condiciones en las muestras obtenidas, a la izquierda la muestra considerada por la ETFA como control y a la derecha pozo 1

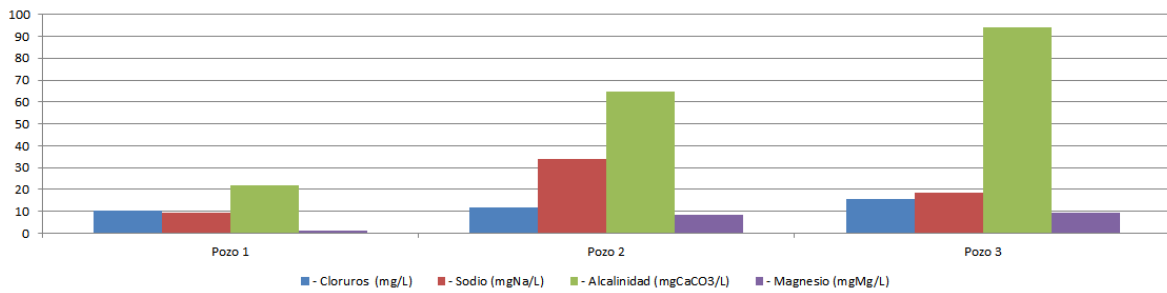
Imagen N° 55: Resultado de parámetros en pozo 1, 2 y 3

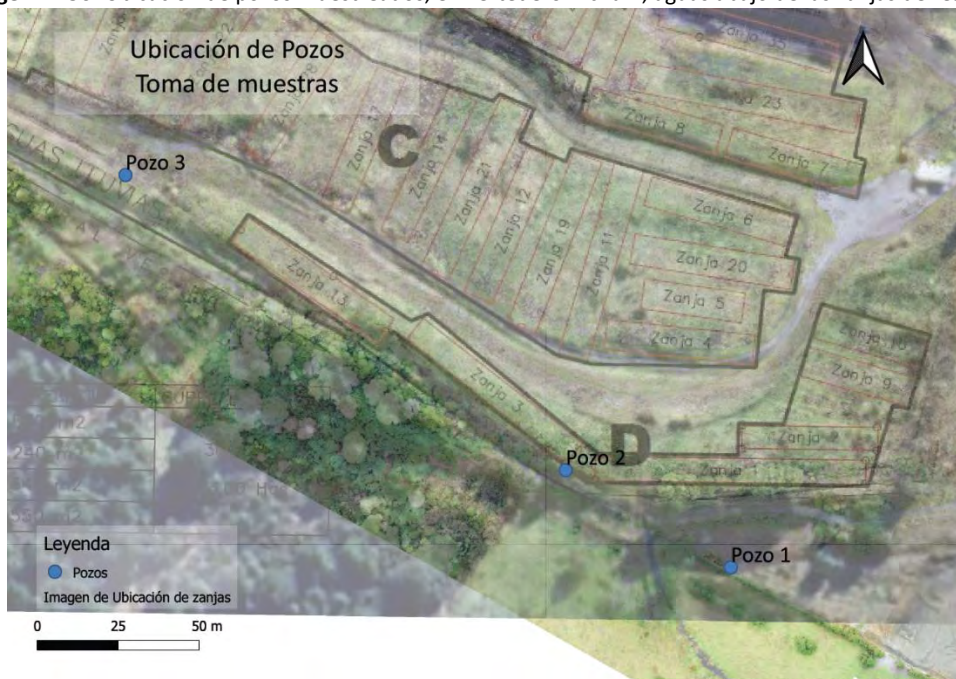
Imagen N° 56: Ubicación de pozos muestreados, en vertedero Dicham, aguas abajo de las zanjas de residuos

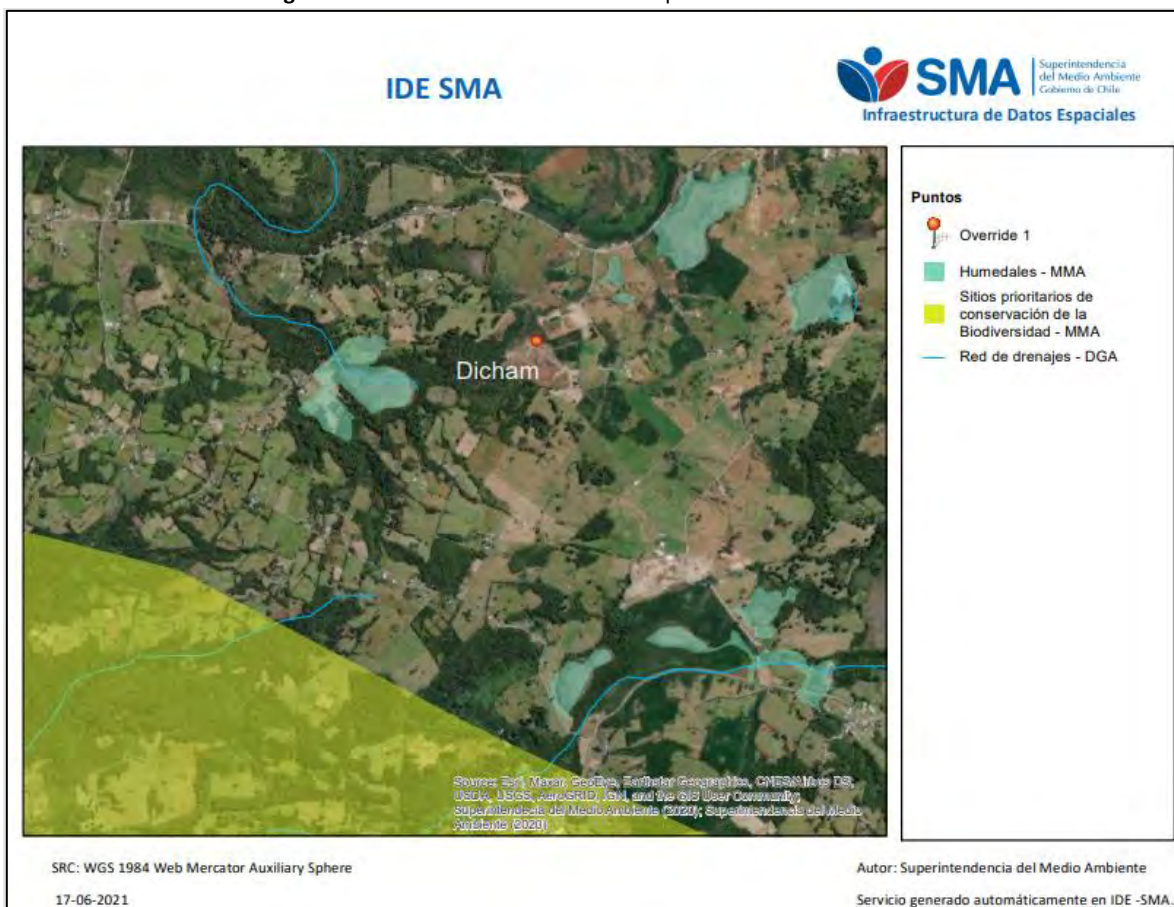
Imagen N° 57: Ubicación de humedales respecto del Vertedero Dicham

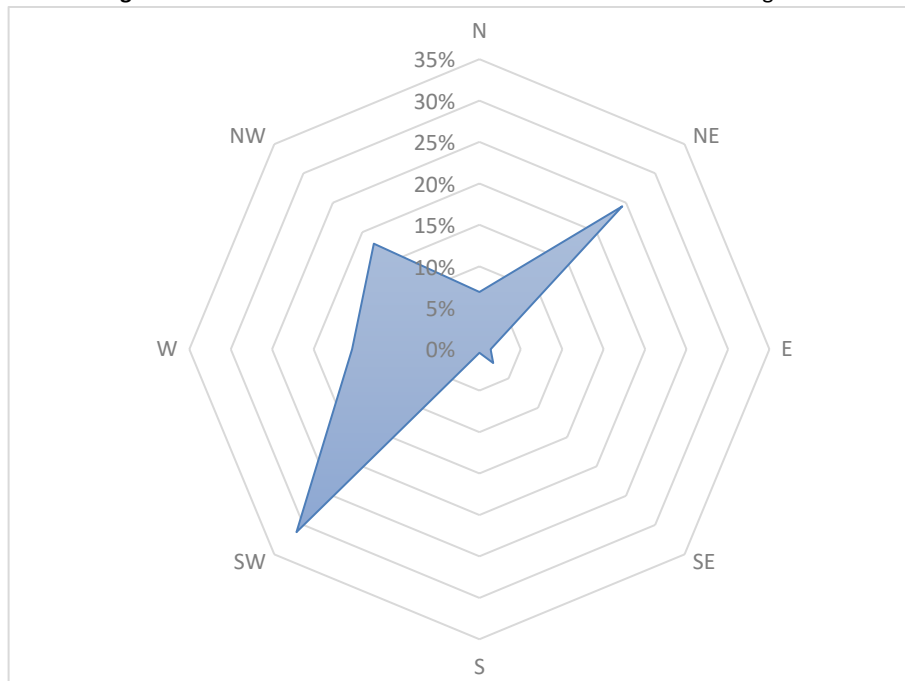
Imagen N° 59: Rosa de los vientos con datos de la estación meteorológica Tara

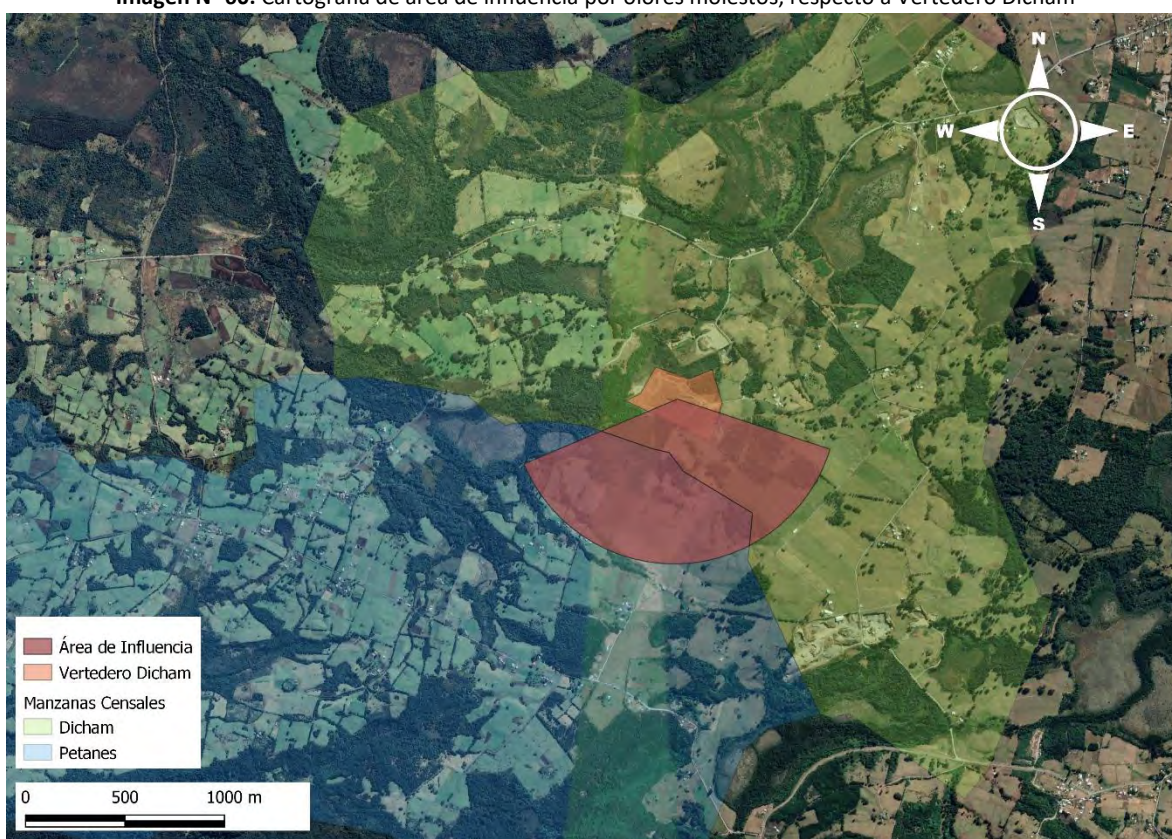
Imagen N° 60: Cartografía de área de influencia por olores molestos, respecto a Vertedero Dicham

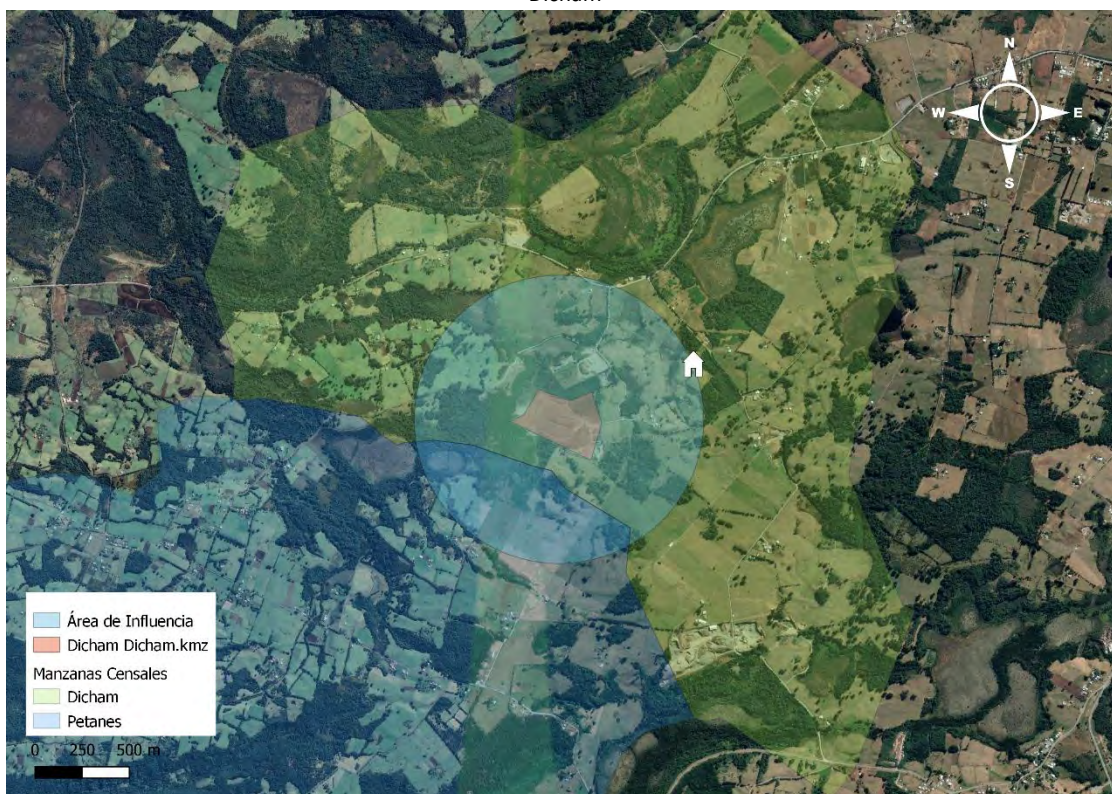
Imagen N° 61: Cartografía de área de influencia por proliferación de incendios y gases tóxicos, respecto a Vertedero Dicham
