MEMORÁNDUM N°017

MAT. : Solicitud Medidas Urgentes y Transitorias que indica

1- Con fecha 28 de abril de 2022, se realizó una actividad de fiscalización a la Unidad Fiscalizable (UF) “Conjunto Habitacional Parque Fundadores”, la cual cuenta con la Resolución de Calificación Ambiental N°87 del 2004, que calificó favorablemente el proyecto denominado “Loteo Habitacional Parque Fundadores de Puerto Montt”, de la Comisión Regional del Medio Ambiente, Región de Los Lagos, y cuyo titular es Galilea S.A. Ingeniería y Construcción (en adelante “la empresa” o “la inmobiliaria”), RUT N°94.636.000-7. Cabe hacer presente que dicha UF, corresponde a un proyecto inmobiliario, ubicado específicamente en el sector La Vara, Fundo Tres Volcanes, camino al sector Alerce, en la ciudad de Puerto Montt.

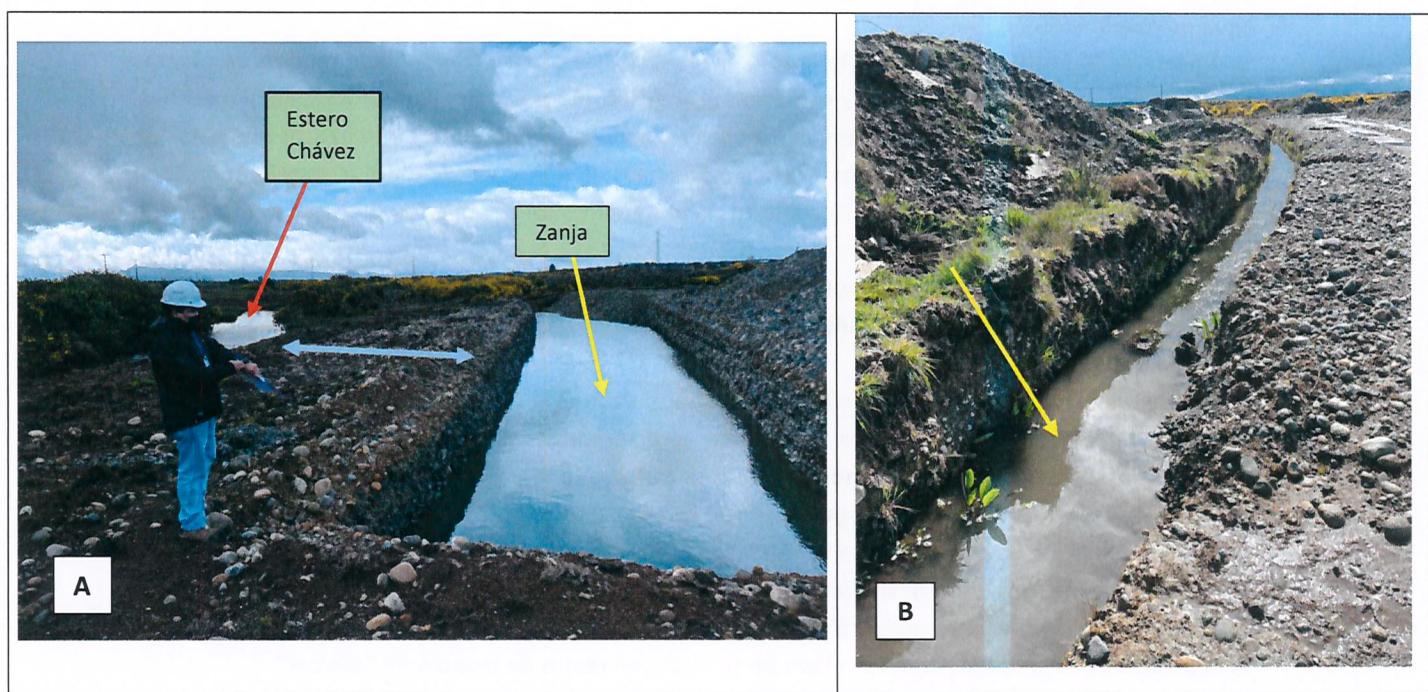
Fotografía 1. A): Zanja rectangular cercana en aprox. 10 m (flecha celeste) al estero Chávez. B): zanja longitudinal con aguas que escurren en dirección al estero Chávez desde Humedal La Vara.

- Posteriormente, se recorre un siguiente tramo de aproximadamente 300 metros bordeando el estero Chávez, en ella se aprecia un **movimiento de tierra en ambos lados del cauce, con escarpado y despeje de vegetación, y que abarca un espacio aproximado de 1.5 Ha, en el lateral Este y Oeste de dicho estero**. Dicho despeje tiene como centro las coordenadas 675067.00 m E y 5412609.00 m S (**lo resaltado es nuestro**).

- Cercano al borde del estero Chávez, se observan estacas con marcas en "T", según el encargado de la actividad Sr. Torres, corresponden a la ubicación del borde de la calle proyectada al lado del cauce. **Así mismo, se aprecia una zanja de unos 185 m, que va en orientación Este a Oeste, desde donde nace una vertiente que aflora naturalmente desde un humedal (actualmente denominado "La Vara"), ubicado al interior del proyecto inmobiliario.** Dicha zanja conduce estas aguas el citado humedal, hacia el estero Chávez (**lo resaltado es nuestro**).

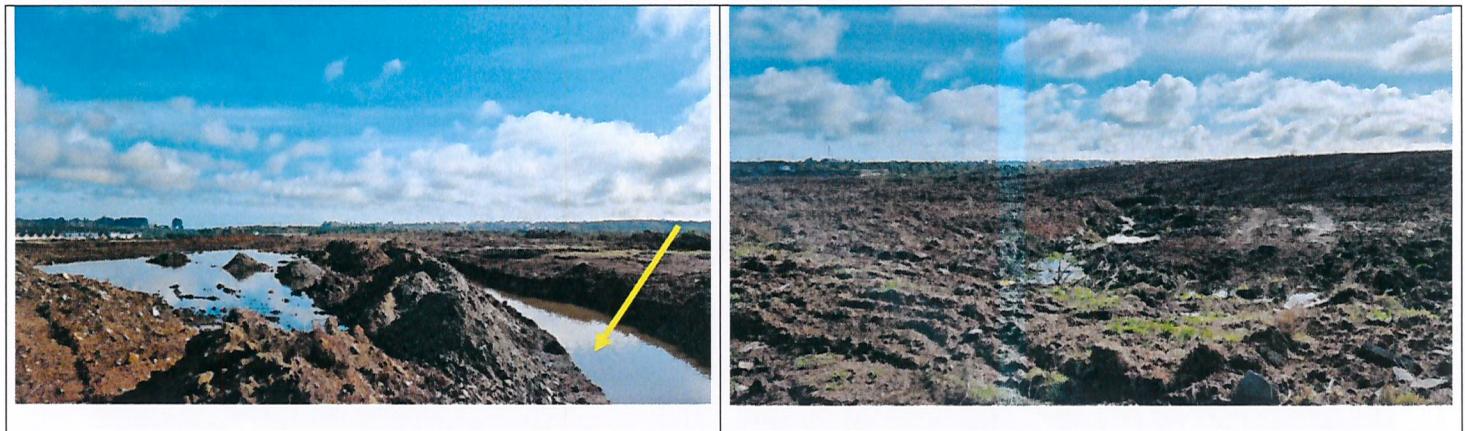
Fotografía 2. Escarpe de terreno y zanja (flecha amarilla) en predio del proyecto, Etapa 2, asociado al Humedal “Mallinko Abtao Lawal”. Se observa una zanja de gran envergadura, se desconoce profundidad y conexión a otros cuerpos de agua.

- Por otra parte, desde la ribera Este del estero Chávez, se observa que el terreno aledaño (que se ubica en la parte sur de la planta de tratamiento de “Aguas San Pedro”), se encuentra emparejado y con escarpe, observando montículos en fila de material vegetal. Dicha zona corresponde al humedal “Mallinko Abtao Lawal” (**lo resaltado es nuestro**).

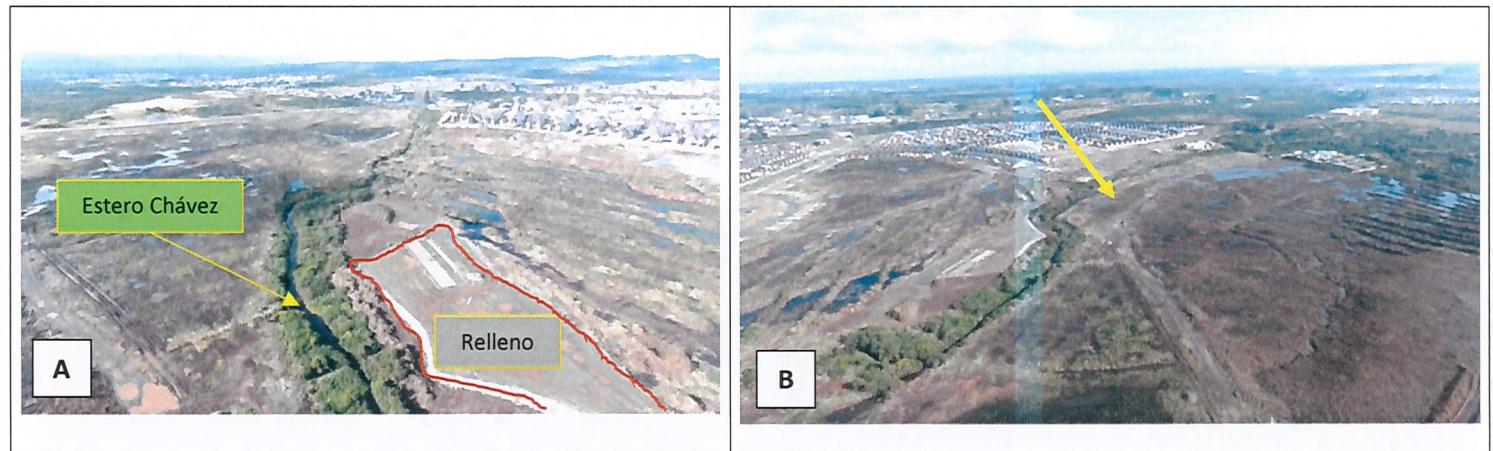
Fotografía 3. A) Sobre vuelo sobre parte del humedal “La Vara”, detallando de color rojo, un relleno con material árido al interior del predio del proyecto, Etapa 1. B) Sobre vuelo en área de Etapa 2, mostrando resultado del emparejamiento, escarpe del terreno, y zanja observada en Fotografía 2, asociado al humedal “Mallinko Abtao Lawal”. Se aprecia también Estero Chavez.

- f. Sumado a lo anterior, el terreno del predio se ha rellenado, emparejado y compactado siendo parte del humedal “La Vara”, incluso existiendo un área de unos 0,5 Ha, que fue nivelada, con relleno de material árido, y a una distancia cercana a los 10 m del estero Chávez (donde se instalaran las futuras faenas de construcción), y lo cual genera una especie de barrera artificial al flujo superficial de las aguas.

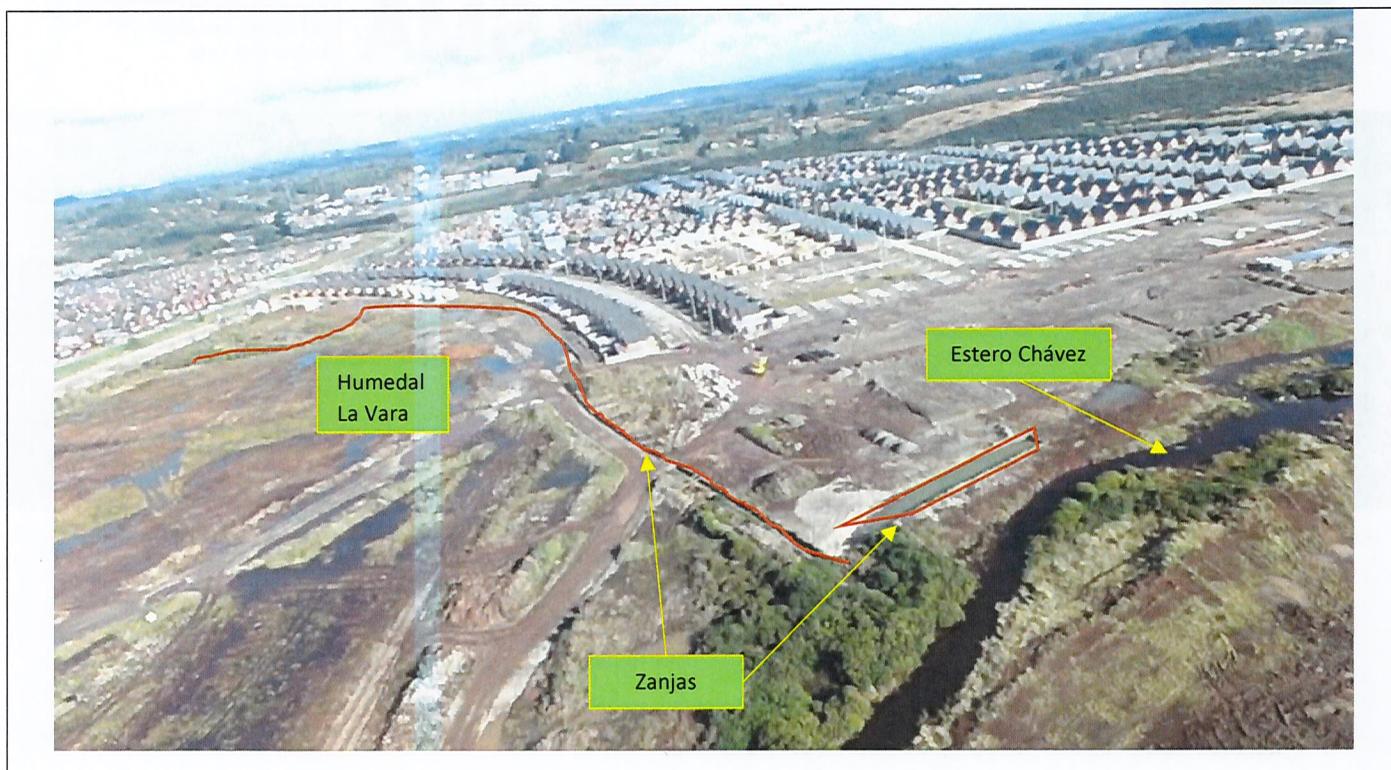
- Cabe indicar que existen **montículos de material terrígeno en el borde del cauce**.
- En el recorrido se observa una **zanja rectangular de unos 50 m de largo, por 5 m de ancho, y profundidad desconocida** (se mantenía con agua en su interior), y que se ubicaba a unos 10 m del estero Chávez. Aledaño a la zanja, se constataron **montículos de material árido**.

- Posteriormente se observa que la citada zanja rectangular, se conecta además a una zanja longitudinal, de 1 m de ancho, por cerca de 1,5 m de profundidad, y esta se orienta en dirección Este – Oeste, es decir, desde el estero Chávez, hasta el humedal “La Vara”. Cabe indicar que, en dicha zanja longitudinal escurre agua de forma continua y que proviene desde el Humedal La Vara, el cual, a la segunda fecha de fiscalización, estaba siendo, además, en parte rellenado con material terrígeno.

Fotografía 4. Sobre vuelo en área de Etapa 1, detallando ubicación de zanja longitudinal y rectangular (líneas rojas), conectadas al cauce del estero Chávez, y dispuestas al interior del humedal “La Vara”. Las viviendas que rodean corresponden al mismo proyecto “Loteo Habitacional Parque Fundadores de Puerto Montt”.

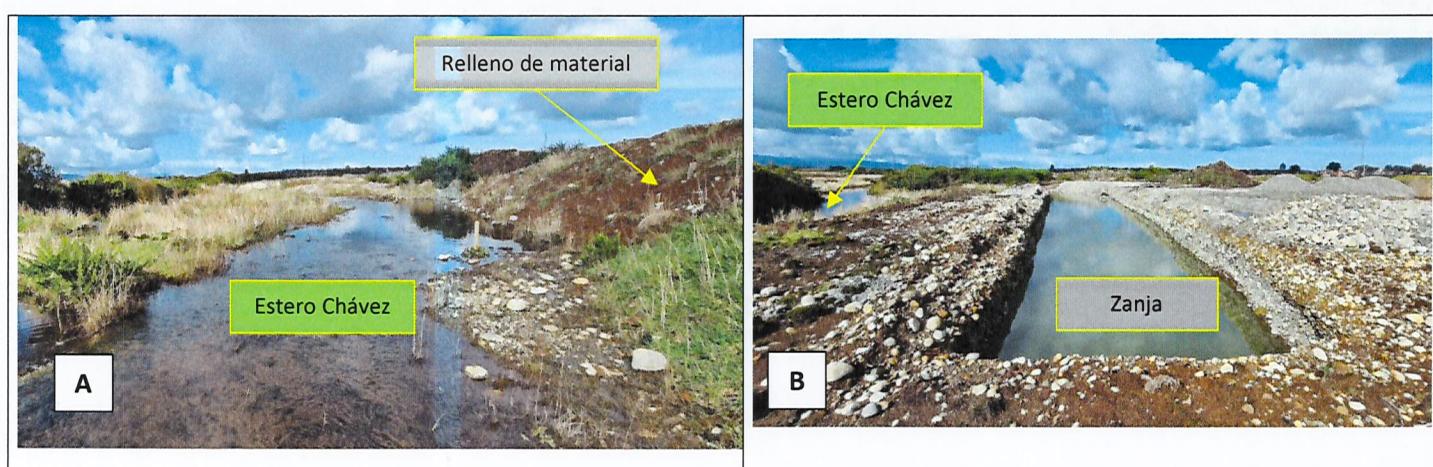
Fotografía 5. A): Vista de estero Chávez y montículo de material terrígeno dispuesto en la ribera. B) Zanja rectangular aledaña a estero Chávez, en zona de Etapa 1, y que se ubica a no más de 10 m del estero Chávez.

- d. Es más, en el recorrido se observó una zanja rectangular de unos 50 m de largo, por 5 m de ancho, y profundidad desconocida (se mantenía con agua en su interior), y que se ubicaba a unos 10 m del estero Chávez.

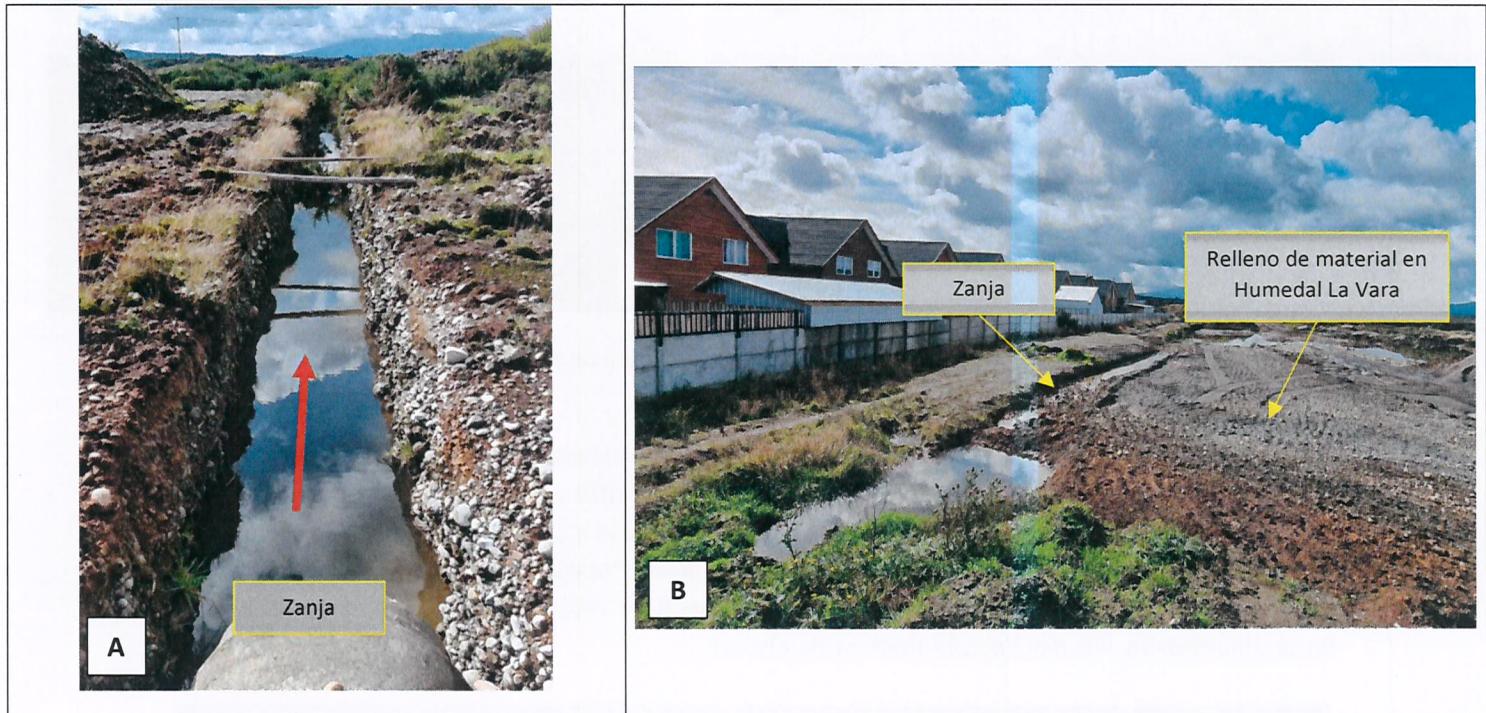
- Se observa que la zanja longitudinal citada en la estación 1, se extiende y pasa por zonas de aguas estancadas, aledañas a viviendas habitadas (de Inmobiliaria Galilea), evidenciando en todo momento agua en movimiento.

Fotografía 6. A): Zanja longitudinal conectada a estero Chávez, en zona de Etapa 1. Flecha indica dirección de flujo de agua. B) Prolongación de misma zanja longitudinal, que permite el escurrimiento de aguas naturales desde parte de humedal "La Vara", en zona de Etapa 1. Se observan viviendas habitadas del mismo proyecto de Inmobiliaria Galilea, y además relleno de parte del Humedal "La Vara".

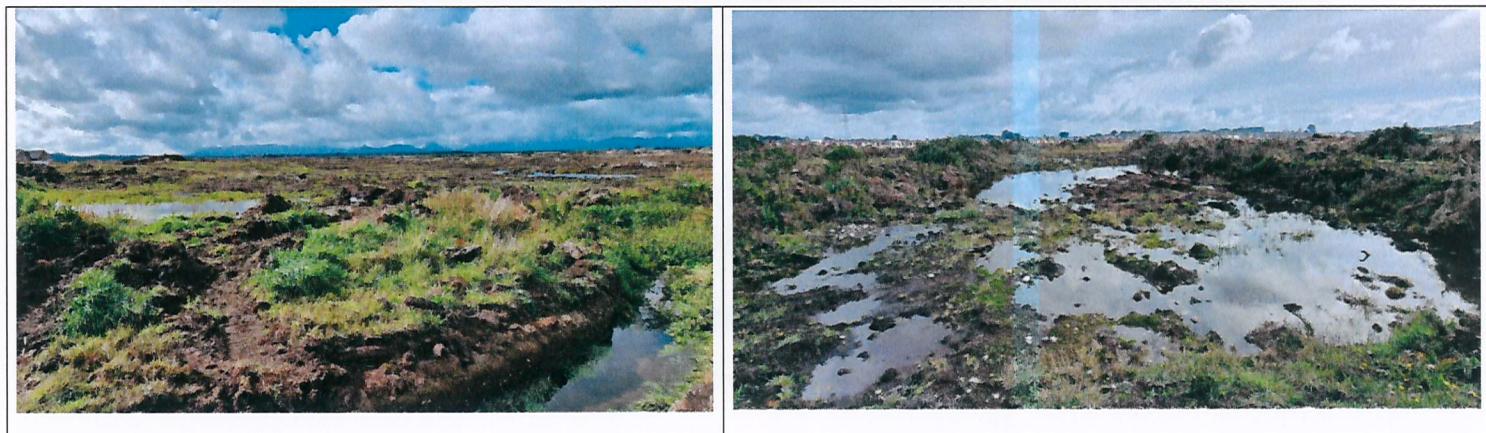
Fotografía 7. Zona del Humedal “La Vara” en predio del proyecto ., específicamente Etapa 1.

- La zona en general, se observa con charcos de agua y pequeñas lagunas, concentrados bajo el nivel promedio del terreno; evidenciando vegetación característica de zonas húmedas, predominando mantos de briofitas y musgos, pudiendo presumir que dichas zonas de agua, se encuentran conectados entre sí en sus máximos niveles de agua (periodo invernal), formando una extensión mayor de agua, pero dado que el terreno se encuentra modificado por los escarpes y emparejamientos que ha realizado el titular en el área, no se puede verificar dicha situación.

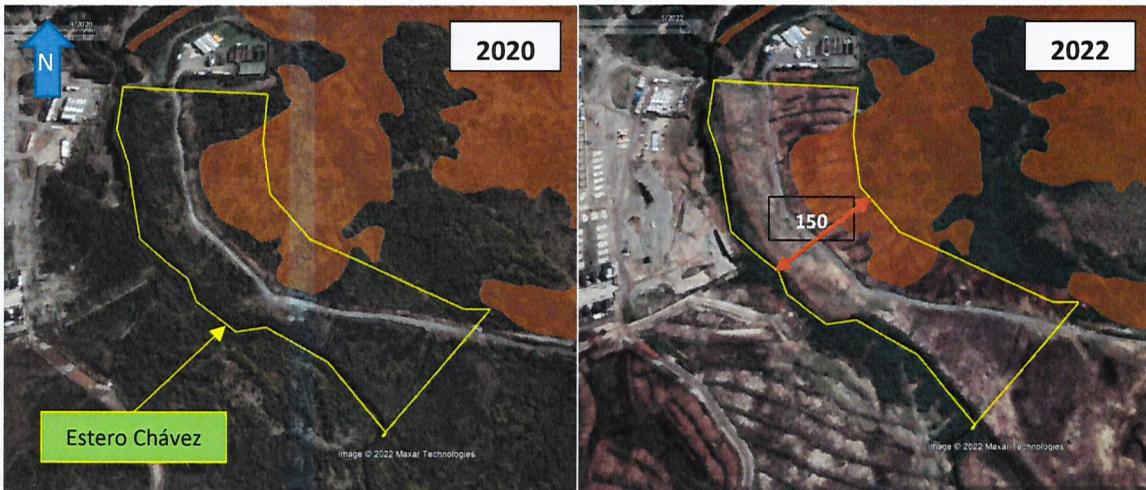
Imagen N°4. Imagen satelital que detalla la intervención (polígono amarillo) de la Etapa 2 del proyecto “Loteo Habitacional Parque Fundadores de Puerto Montt”, entre el año 2020 y 2022, específicamente la zona Este del estero Chávez, en una extensión en el cauce cercana a los 600 m a lo largo del estero, y que se extiende unos 150 m de terreno aledaño, tomando parte del humedal “Mallinko Abtao Lawal”, hoy reconocido oficialmente por el Ministerio del Medio Ambiente, mediante RE N°1405 del 14 de diciembre de 2021.

- i. Desde la ribera del estero Chávez, se observó que el terreno aledaño ubicado en la parte sur de la planta de tratamiento de la empresa “Aguas San Pedro” (que según Imagen 3, corresponde a la Etapa 2), **se encuentra emparejado y con escarpe, observando además montículos de material vegetal en fila, debiendo hacer presente que corresponde a una parte del humedal “Mallinko Abtao Lawal”, y ubicado geográficamente, al Este del Estero Chávez (lo resaltado es nuestro)**.

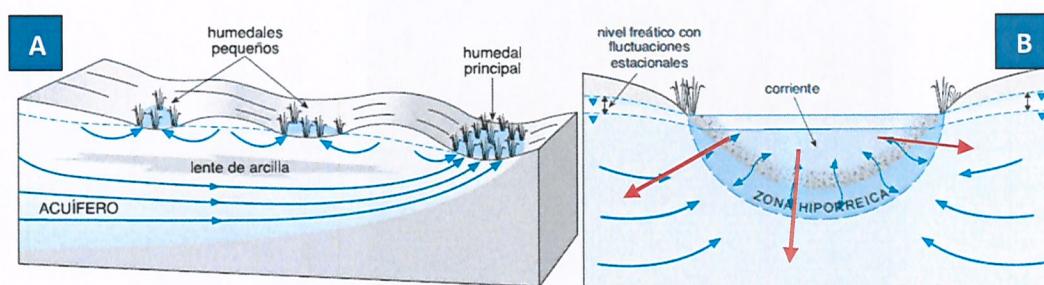
Lo anterior, se puede exemplificar en las siguientes Imágenes (A y B)⁶:

a. El ambiente geomorfológico de los humedales, y en particular “La Vara” y “Mallinko Abtao Lawal” permite clasificarlos como ecosistemas dependientes del agua subterránea, y por ende, están relacionados con las descargas de sistemas acuíferos someros (a menudo acuíferos colgados) por la percolación en depresiones del terreno.

A: Ecosistemas de humedales en regiones húmedas: muestra la conexión subterránea mediante los acuíferos, que existe entre humedales pequeños, con el principal.

B: Ecosistema acuático en cauces alimentados por agua subterránea: las flechas rojas detallan el flujo unidireccional de agua del cauce, cuando existe un bajo o nulo nivel de agua presente en acuífero del nivel freático, y con ello la sequía del cauce en periodos estivales.

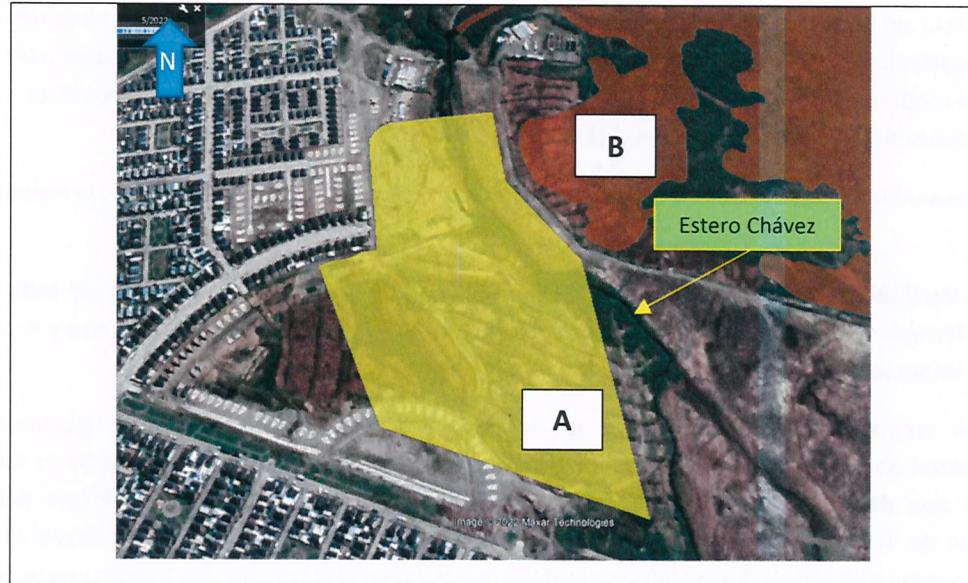
La imagen N°7, corresponde a una imagen satelital de mayo de 2022 (extraída de plataforma Google Earth), que permite observar y contrastar lo evidenciado en la inspección del proyecto “**Loteo habitacional Parque Fundadores de Puerto Montt**”, es decir, la existencia del movimiento de terreno, escarpe y emparejamiento en la parte Oeste y Este del estero Chávez, donde se encuentran además el Humedal “La Vara”, y en la parte (sur) del humedal “Mallinko Abtao Lawal”. Sumado a lo anterior, se observa que el Humedal La Vara se encuentra inserto al interior del predio que corresponde al proyecto, así como también una porción del “Mallinko Abtao Lawal”.
