## MEMORÁNDUM N°36/2022

**MAT.** : Solicita medidas urgentes y transitorias que indica

El proyecto “Parque Fotovoltaico San Alfonso” calificado ambientalmente favorable por la Comisión de Evaluación de la Región de Valparaíso en la Res. Ex. N°31/2019 (Anexo N° 1), se localiza en el predio Santa Ana de Pangal, comuna de Limache, provincia de Marga Marga, Región de Valparaíso y tiene por objetivo instalar y operar una planta solar fotovoltaica con una capacidad de 8,158 MW para lo que utilizará 22.050 módulos fotovoltaicos nominales de hasta 370 Watts. Además, considerará la construcción de una línea de transmisión eléctrica, de 12 kV y de 2,3 km de longitud aproximadamente. Que se conectará al Sistema Interconectado Eléctrico Central (SIC) por medio del punto de conexión PR 606281, de la empresa Chilquinta Energía S.A. La superficie total del proyecto corresponde a 12,5 hectáreas.

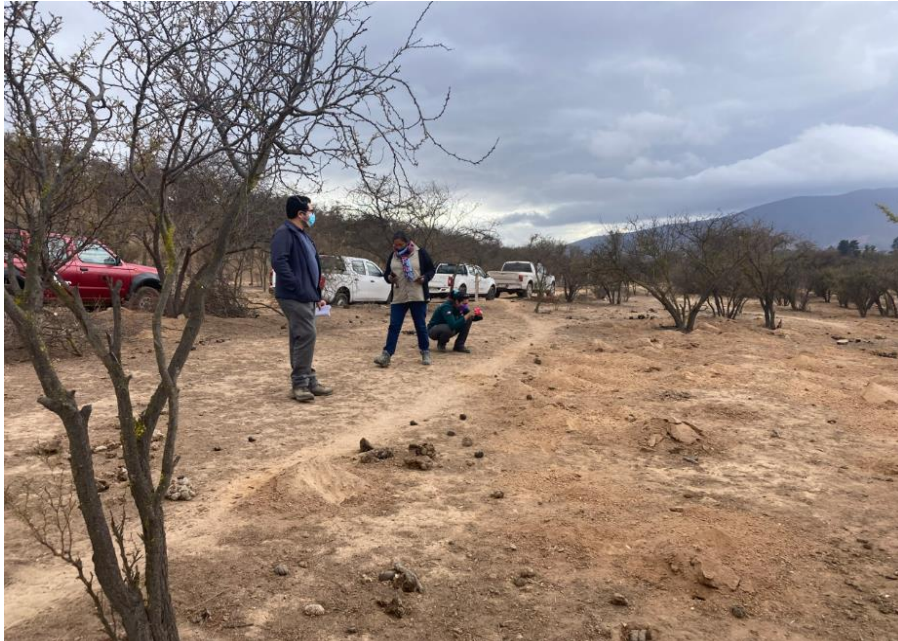
- Al efectuar recorrido pedestre por el área destinada al proyecto, durante todo el recorrido **se constató la presencia de abundantes madrigueras activas de organismos fosoriales dispersos en varios puntos al interior del área de influencia del proyecto** (Fotografía N° 1 y N° 2), **identificando al menos 8 colonias**, de distintas dimensiones, siendo la más grande identificada con una ocupación de alrededor de 3.000 m<sup>2</sup>. Cabe señalar, que no es posible determinar con precisión la (s) especie (s) presente en las madrigueras sin realizar la pertinente caracterización según método específico para especies de hábitos crípticos. Se presume que potencialmente podrían ser poblaciones de “degus” (*Octodon degus*), dado que en la caracterización del proyecto sometido a evaluación ambiental se identificó la presencia aislada de la especie citada. No obstante, el área es hábitat histórico de *Spalocopus Cyanus* (cururo), por lo cual podría también tratarse de la especie citada.

<b>Fotografía N° 1</b>	<b>Fecha:</b> 26 de abril de 2022	
<b>Coordenadas UTM DATUM WGS84 HUSO 19</b>	<b>Norte:</b> 6.342.339	<b>Este:</b> 287.712
<b>Descripción del medio de prueba:</b> Constatación de madrigueras activas de organismos fosoriales en el área del proyecto aún en etapa de no iniciada la construcción.

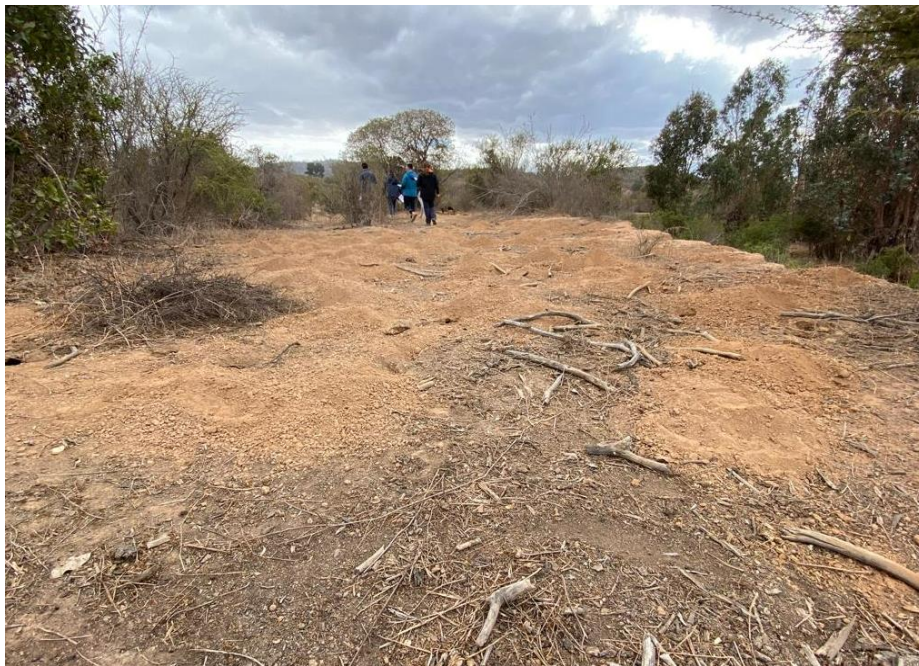
<b>Fotografía N° 2</b>	<b>Fecha:</b> 26 de abril de 2022	
<b>Coordenadas UTM DATUM WGS84 HUSO 19</b>	<b>Norte:</b> 6.342.570	<b>Este:</b> 287.962
<b>Descripción del medio de prueba:</b> Constatación de madrigueras activas de organismos fosoriales en el área del proyecto aún en etapa de no iniciada la construcción.

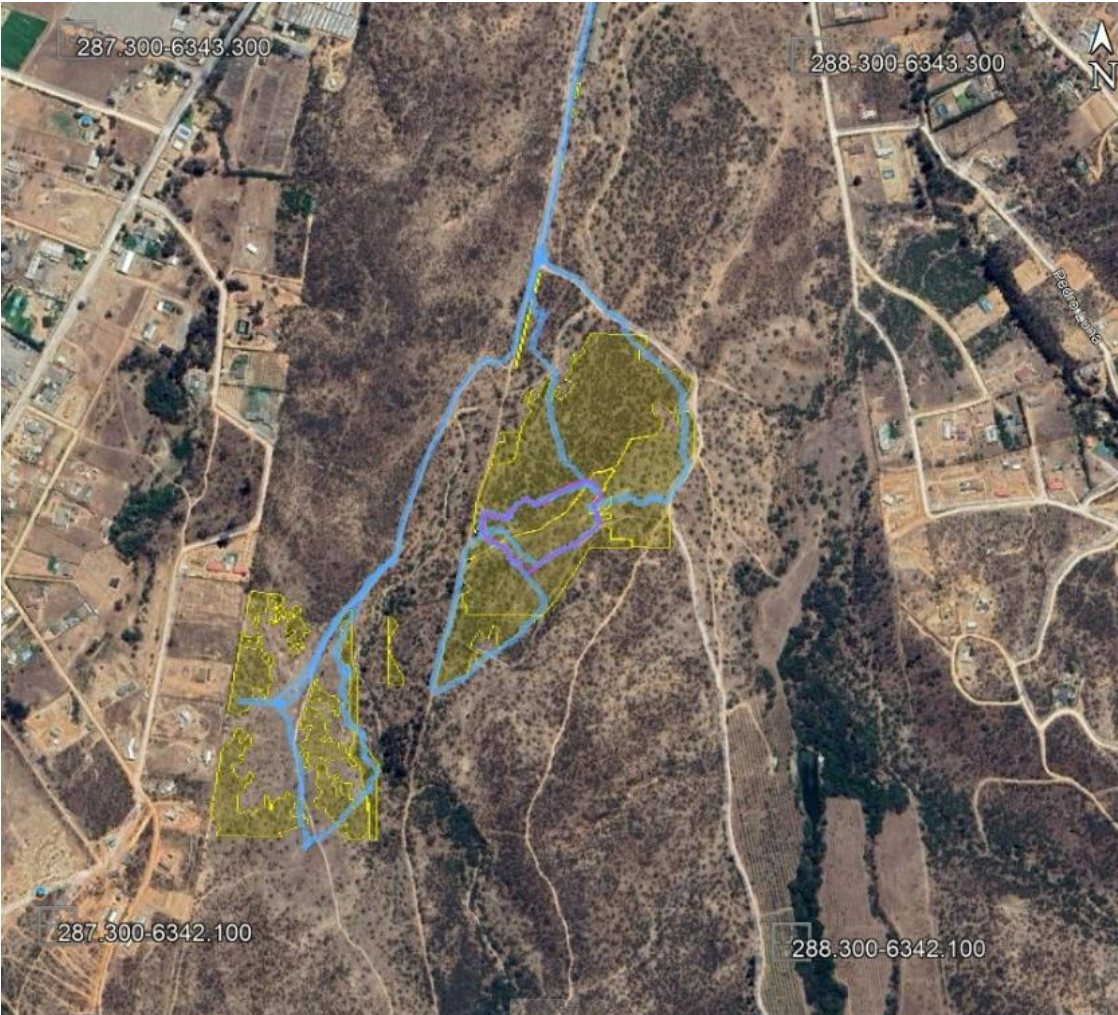
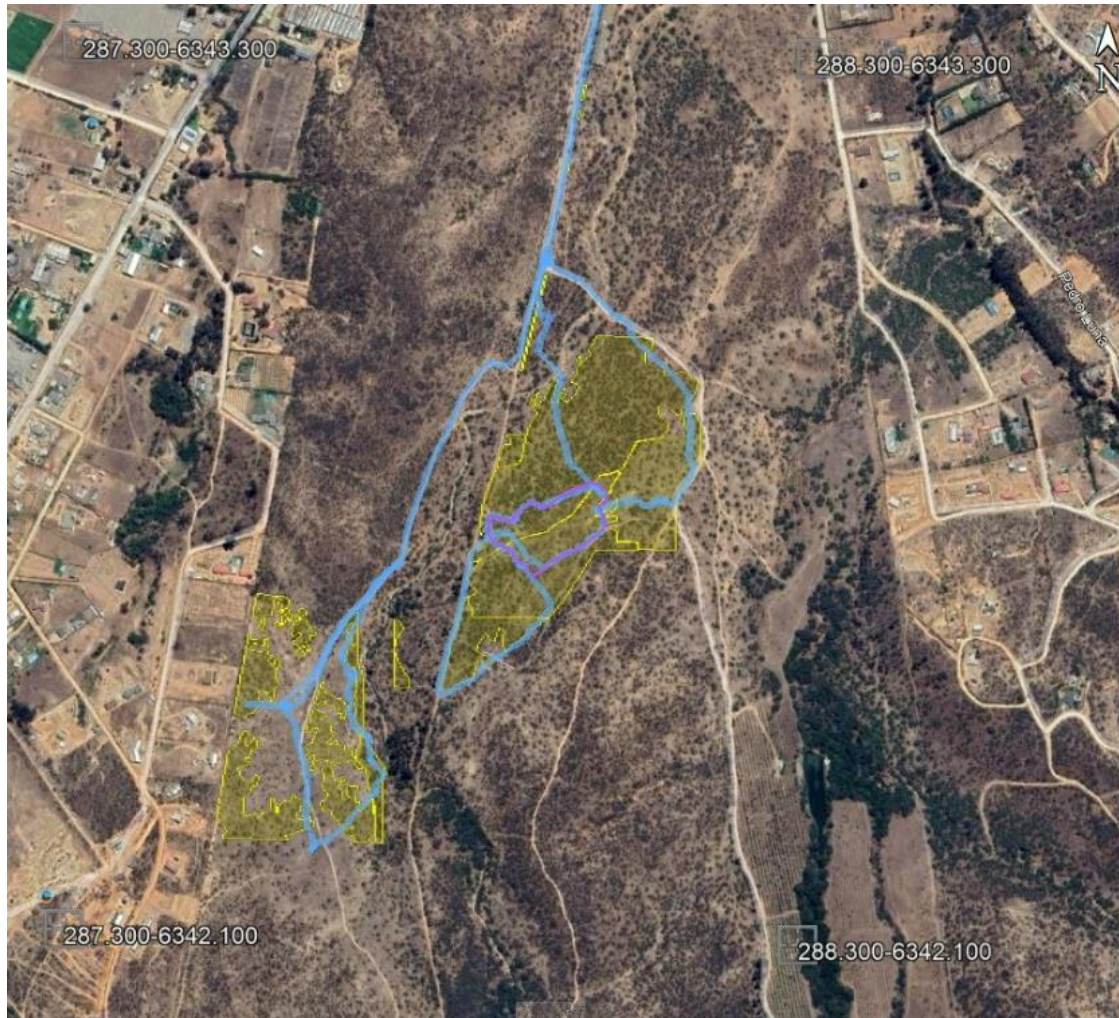
**Imagen N° 4**

En la Imagen N° 4 es posible apreciar el recorrido efectuado.

Imagen N° 4	Fecha: 26 de abril de 2022
Descripción del medio de prueba: En línea celeste, recorrido efectuado por el área que comprende el proyecto, donde se constató presencia de madrigueras de organismos fosoriales.

En la actividad de inspección ambiental de fecha 26 de abril, al efectuar un recorrido por el área destinada a la construcción del proyecto, se detectaron madrigueras activas e inactivas de organismos fosoriales, dispersas en toda el área del proyecto, no pudiendo detectar se corresponden a “degú” o “cururo”, tal como se reflejó en la Imagen N° 4 de este documento:

**Descripción del medio de prueba:** En línea celeste, recorrido efectuado por el área que comprende el proyecto, donde se constató presencia de madrigueras de organismos fosoriales.

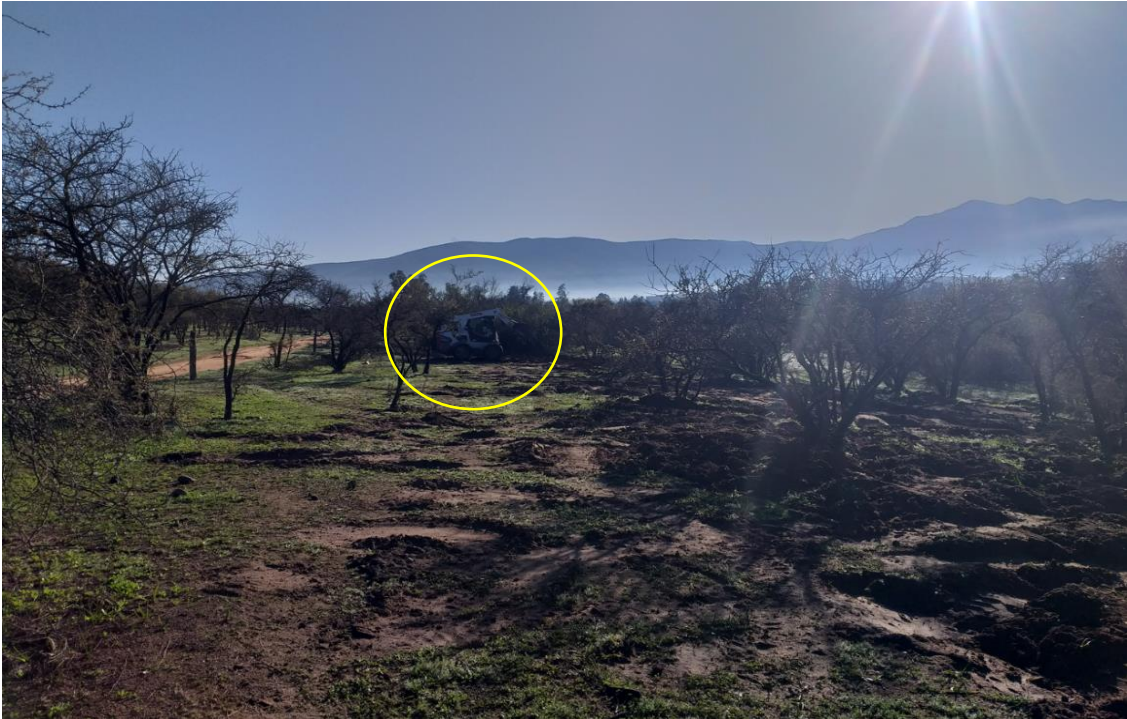
- Se constató la **presencia de maquinaria menor** (tipo minicargador frontal o gato), en área del proyecto, específicamente límite nor-oriental, de sector norte del proyecto, **realizando labores de destrucción de madrigueras** (Fotografía N° 3). El titular informó que, a partir del hallazgo de las madrigueras activas, recibieron asesoramiento de la Consultora AMBEC, quien desarrolló un levantamiento de información de fauna, que por un lado elaboró el “Informe Técnico de Terreno Fauna”, que el Titular reportó a la SMA con fecha 31 de mayo de 2022 y por otro lado, la consultora elaboró un Plan de Perturbación Controlada, que comenzó a ser ejecutado el día 20 de junio de 2022.

consultores ambientales no habrían detectado presencia de individuos en el área, por lo que la actividad de maquinaria, descrita en párrafo anterior, corresponde a la destrucción de las madrigueras para evitar el repoblamiento del área.

<b>Fotografía N° 3</b>	<b>Fecha:</b> 07 de julio de 2022	
<b>Coordenadas UTM DATUM WGS84 HUSO 19</b>	<b>Norte:</b> 6.343.026	<b>Este:</b> 287.941
<b>Descripción del medio de prueba:</b> Destrucción de madrigueras en el límite nor-oriental del proyecto.

**1.- No efectuar actividades en el área de emplazamiento del proyecto evaluado donde existen madrigueras activas.**

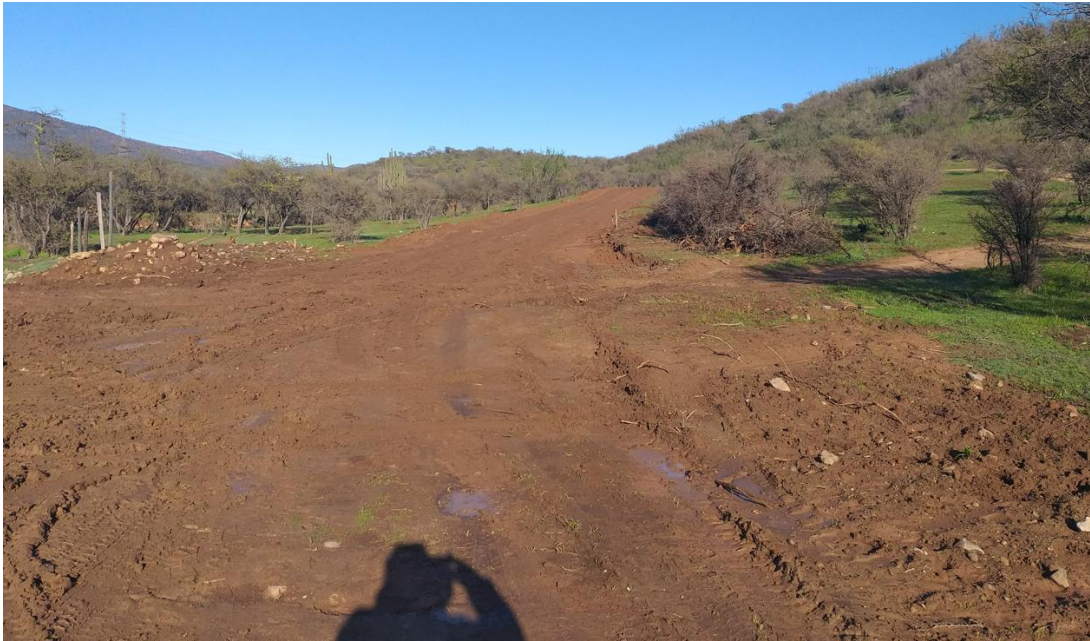
- El titular informó que el trabajo de perturbación controlada, se realizó sobre una superficie total aproximada de 1,77 Hectáreas. Sobre la misma superficie, se espera completar además la actividad de destrucción de madrigueras.
- Por el camino de acceso y hasta el área de Instalación de faenas, hay sectores de intervención sobre vegetación nativa producto de la rehabilitación de caminos existentes, tanto de acceso al sector sur del proyecto como del “badén”, sobre el estero estacional presente en el interior del predio (Fotografía N°4).

<b>Fotografía N° 4</b>	<b>Fecha:</b> 07 de julio de 2022	
<b>Coordenadas UTM DATUM WGS84 HUSO 19</b>	<b>Norte:</b> 6.342.816	<b>Este:</b> 287.901
<b>Descripción del medio de prueba:</b> sectores de intervención sobre vegetación nativa producto de la rehabilitación de caminos existentes.

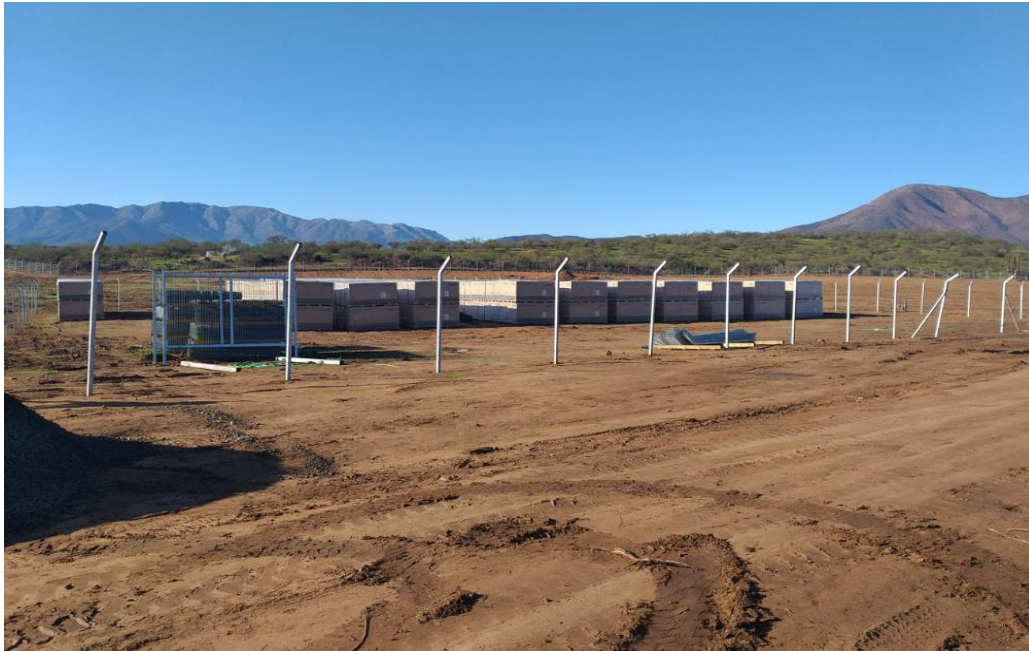
Fotografía N° 5

- Anexa a esta área se encuentra un área cercada de aproximadamente tres mil (3.000) m<sup>2</sup>., está destinada al acopio del material (Fotografía N°5) dispuestos en su interior, además de constatar la actividad de descarga de materiales y tráfico de camiones con éstos al interior del área de maniobras.

Descripción del medio de prueba: Área de instalación de fauna despejada de vegetación y con cercados instalados.

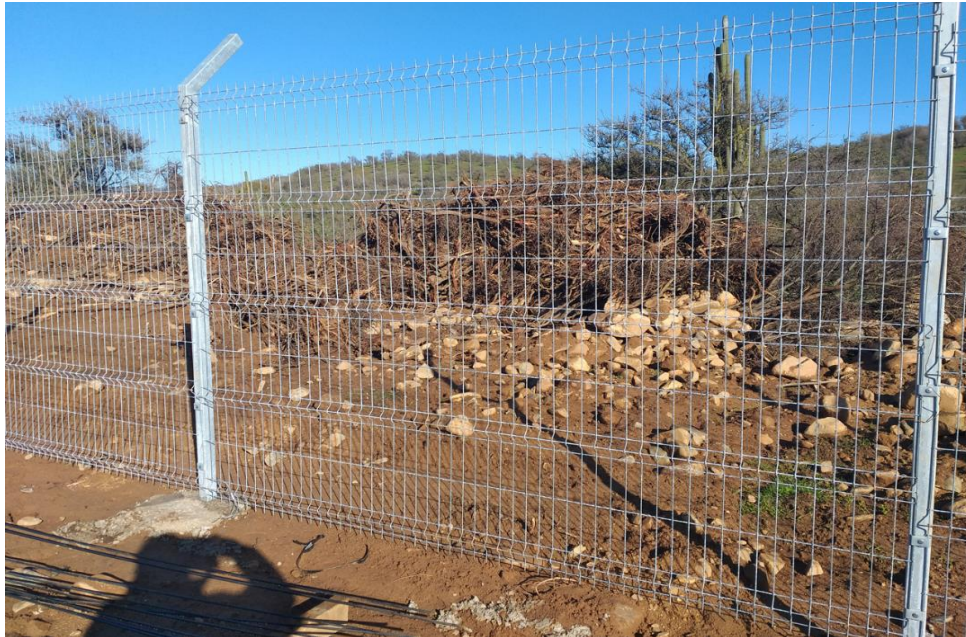
- Se constató, además, que la intervención realizada para la instalación de cercos, necesariamente involucró corta de vegetación nativa (Fotografías N° 6 y N°7). Al respecto, el titular comunicó que estas actividades de corta de vegetación, así como las áreas intervenidas al interior del cerco perimetral, si corresponden a áreas bajo plan de corta, que están involucradas en los permisos solicitados a CONAF y que están en tramitación (PAS 148).

<b>Fotografía N° 6</b>	<b>Fecha:</b> 07 de julio de 2022	
<b>Coordenadas UTM DATUM WGS84 HUSO 19</b>	<b>Norte:</b> 6.342.816	<b>Este:</b> 287.901
<b>Descripción del medio de prueba:</b> instalación de cercos perimetrales.

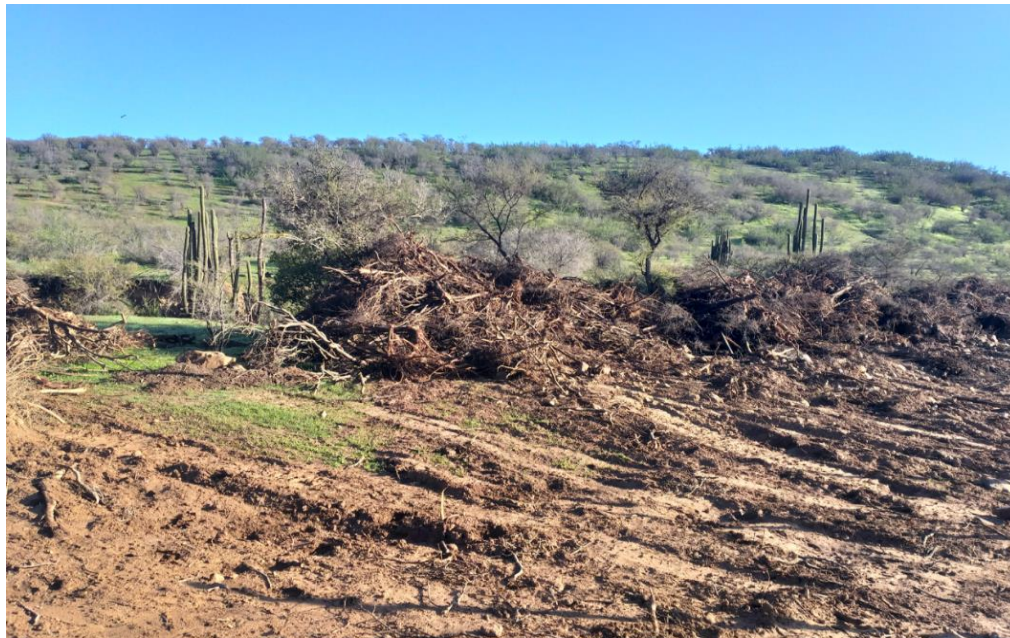
<b>Fotografía N° 7</b>	<b>Fecha:</b> 07 de julio de 2022	
<b>Coordenadas UTM DATUM WGS84 HUSO 19</b>	<b>Norte:</b> 6.342.816	<b>Este:</b> 287.901
<b>Descripción del medio de prueba:</b> instalación de cercos perimetrales que involucró corte de vegetación nativa.
