## MEMORÁNDUM N°026

**MAT.** : Solicita Medida Provisional Pre-procedimental que indica

2. La UF “**Inmobiliaria Pocuro Sur – Sector Valle Volcanes**”, es un proyecto inmobiliario de edificios, que consta de 4 etapas; la primera parte del proyecto es denominado Vista Cordillera (etapas I y II), comprende una superficie de 2,5 has aproximadamente, la cual se encuentra en plena construcción, y la segunda parte (etapas III y IV) también de 2,5 h., la cual aun no se construye; sin embargo, como se relatará mas adelante, se han efectuado intervenciones en el lugar. A mayor abundamiento, a la fecha de la última fiscalización, existen movimientos de tierra y excavaciones, principalmente asociado al manejo de aguas lluvias, en esta nueva área del proyecto, las cuales estarían dentro del humedal recientemente declarado.

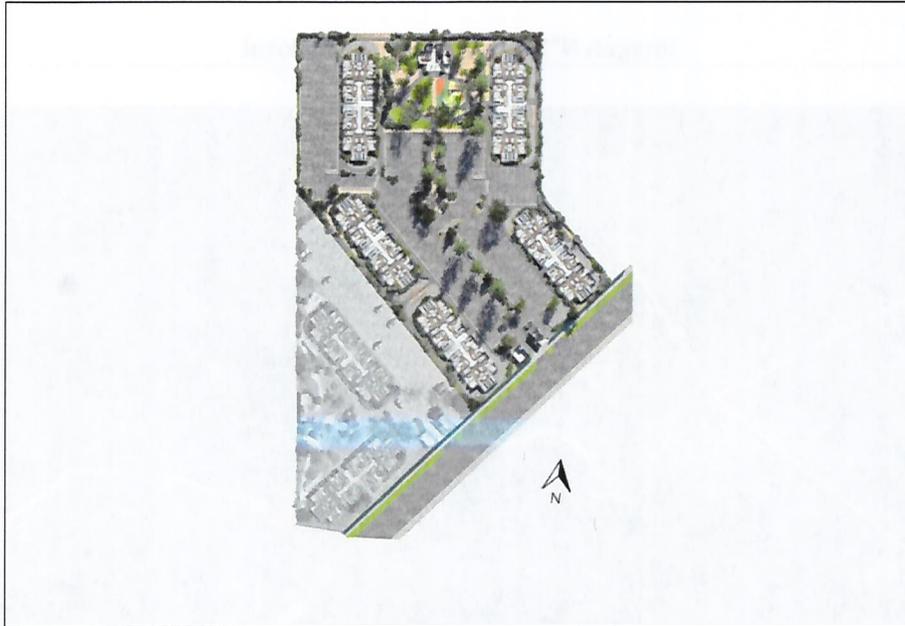
**Imagen N°2:** Layout de proyecto Inmobiliario, Vista Cordillera, donde se observan los 7 edificios de las etapas I y II

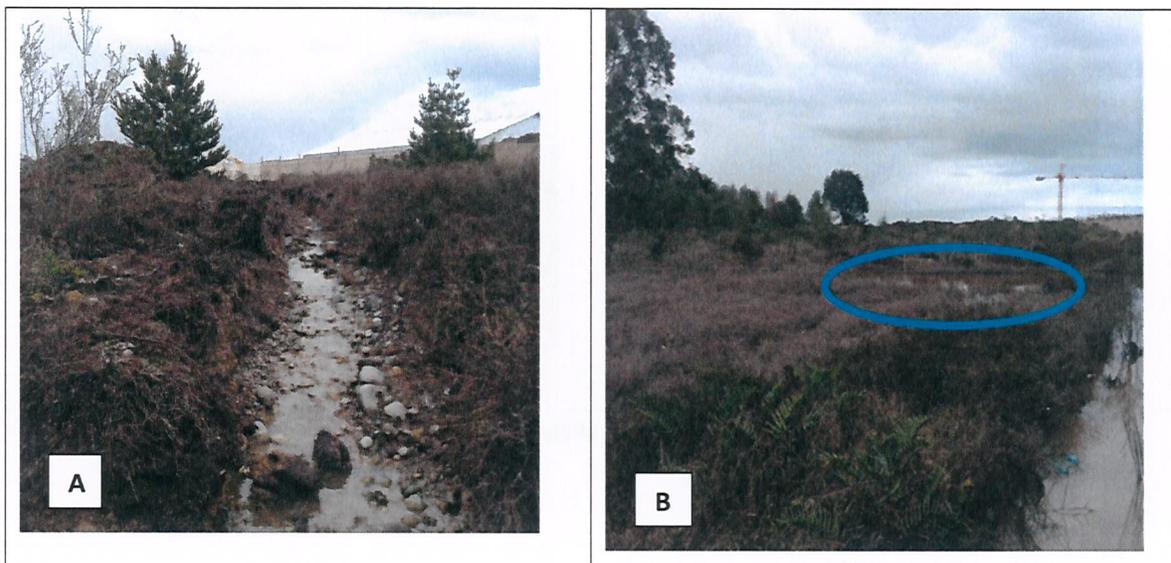
Fotografía N°1: **A)** Zanja que canaliza aguas lluvias desde el lado Este del Proyecto Vista Cordillera. **B)** Sector norte del proyecto. En Lote 3-b-2, donde en círculo azul se observa una pequeña laguna formada de manera natural por la acumulación de aguas.

**Se constata que en el sector de la futura piscina de regulación, existe una pequeña laguna natural de unos 200 m<sup>2</sup>, formada por el impedimento del escurrimiento de las aguas lluvias que se detienen y acumulan en este sector por el muro divisorio del Condominio Valle Volcanes 4. Dicha laguna, tiene un pequeño canal que evacua las aguas hacia el estero sin nombre. (lo resaltado es nuestro)**

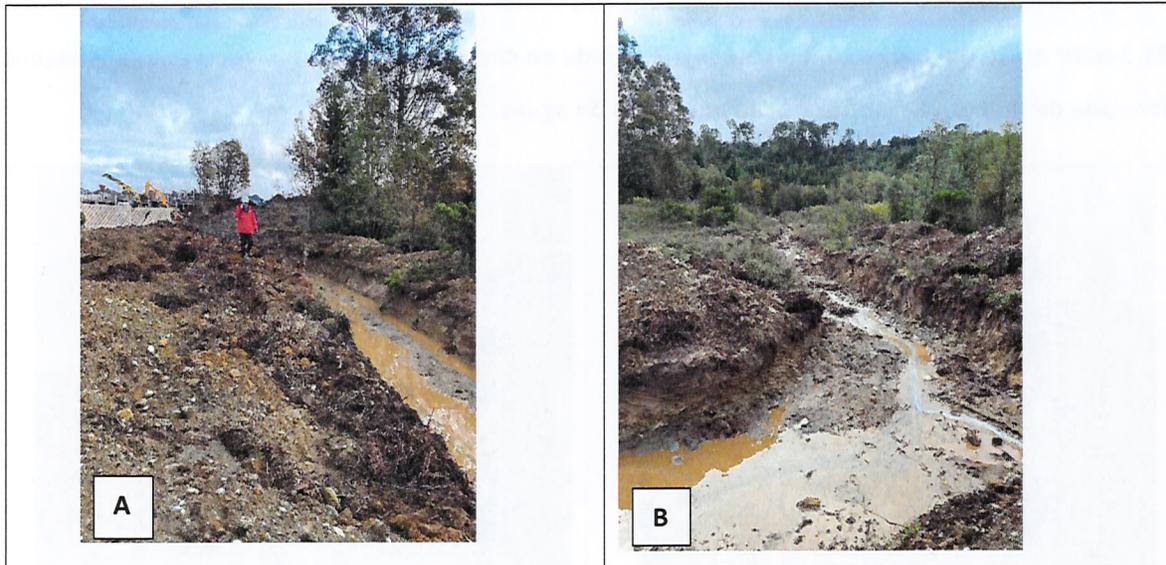
Fotografía N°2 : **A)** y **B)** Corresponden a Zanjas que provienen desde el proyecto Vista Cordillera y que evacuan las aguas lluvias hacia estero sin nombre

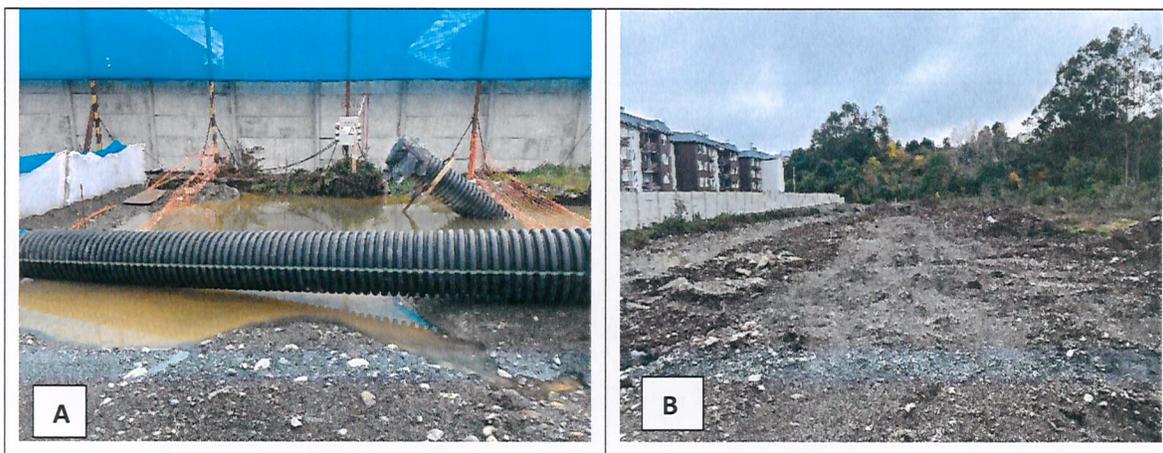
Fotografía 3: **A)** Tubería que conduce aguas lluvias en sector del Humedal Valle Volcanes (sector lote 3-b-1) . Fotografía 4: **B)** Vista general del sector intervenido por la empresa (sector Lote 3-b-

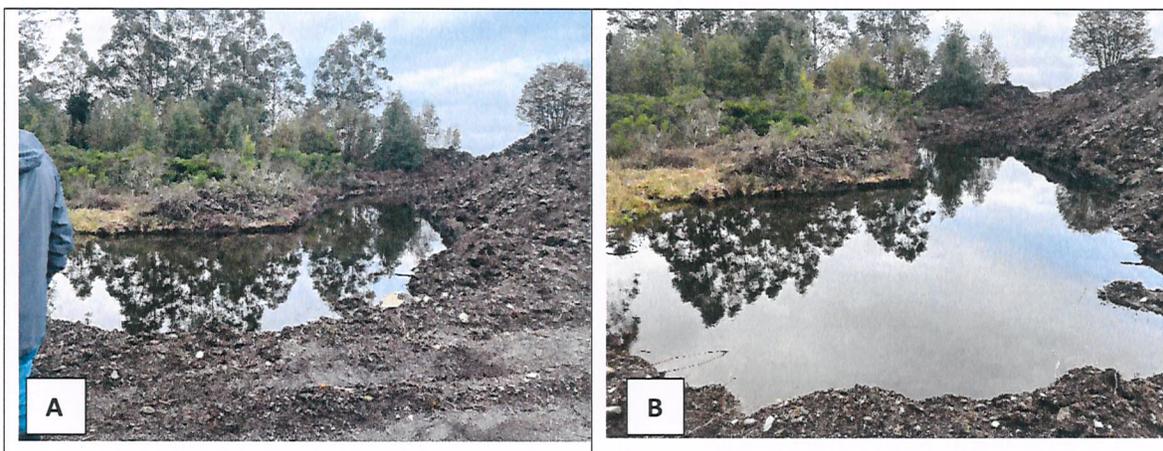
Fotografía 4: **A) y B)** Excavaciones realizadas por la empresa en sector lote 3-b-1, sector del humedal Valle Volcanes. Se aprecia que el nivel de agua llega hasta la superficie, dando cuenta la saturación del suelo, típico de zonas hiperhúmedas.

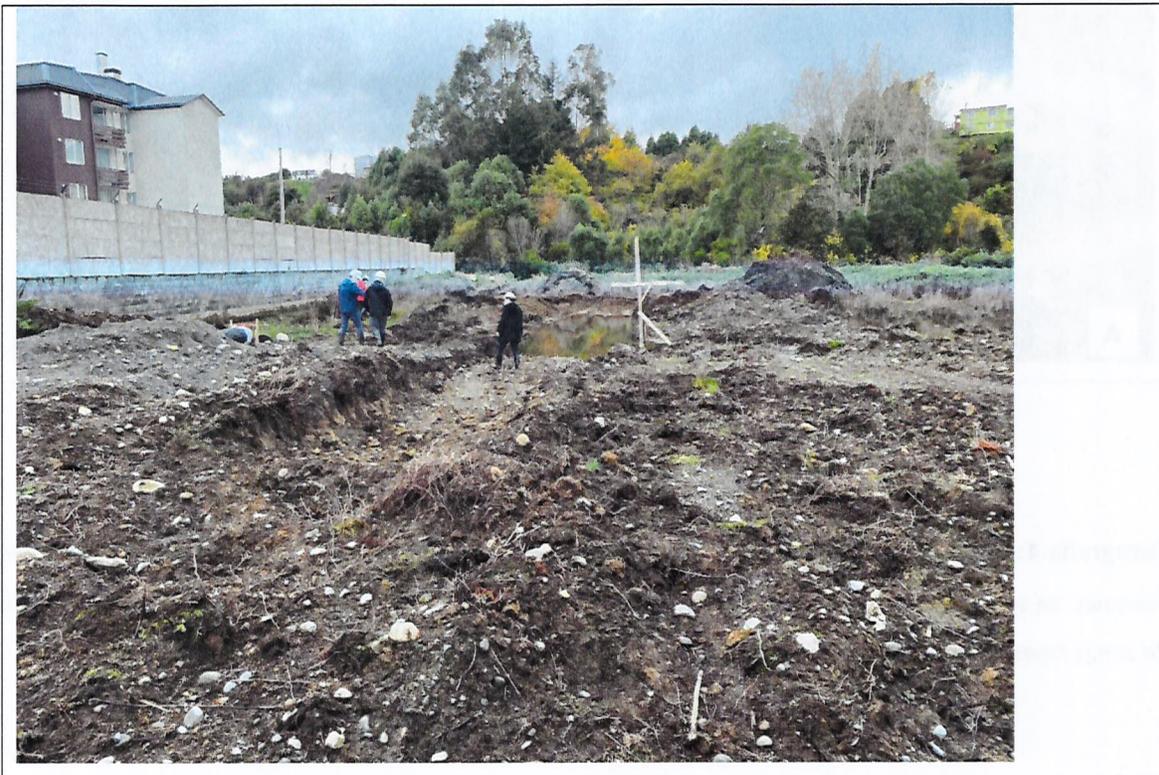
Fotografía 5: Vista general de sur a norte. Se aprecia la intervención de la empresa en sector del lote 3-b-1, donde en fiscalización de septiembre de 2021 se encontraba una laguna mencionada en Fotografía N°1 B)

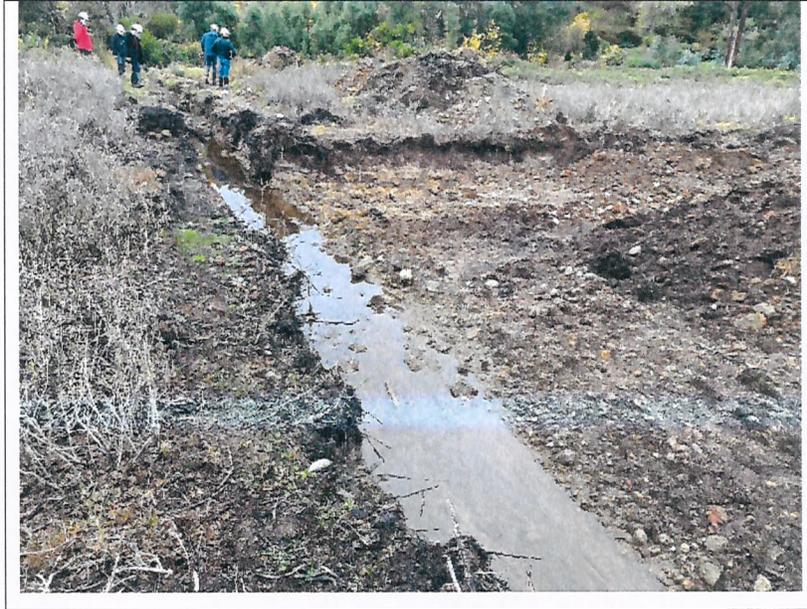
Fotografía 6: Zanja colindante con condominio que evacua aguas desde proyecto Vista Cordillera hacia Estero sin nombre.

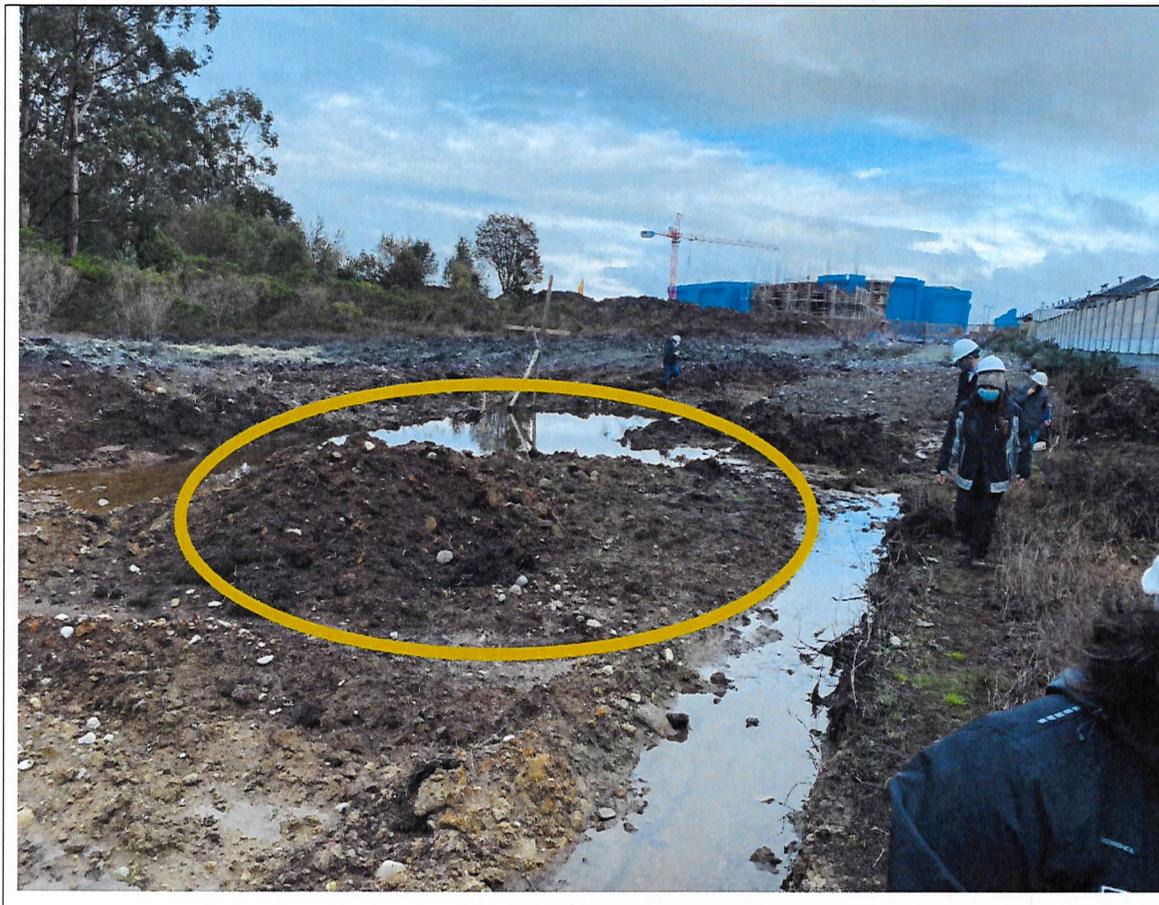
Fotografía 7: Vista general (idem fotografía N°5) desde norte a sur. En polígono amarillo donde anteriormente existía una laguna (ver fotografía 1 B), constatada en fiscalización de septiembre de 2021.

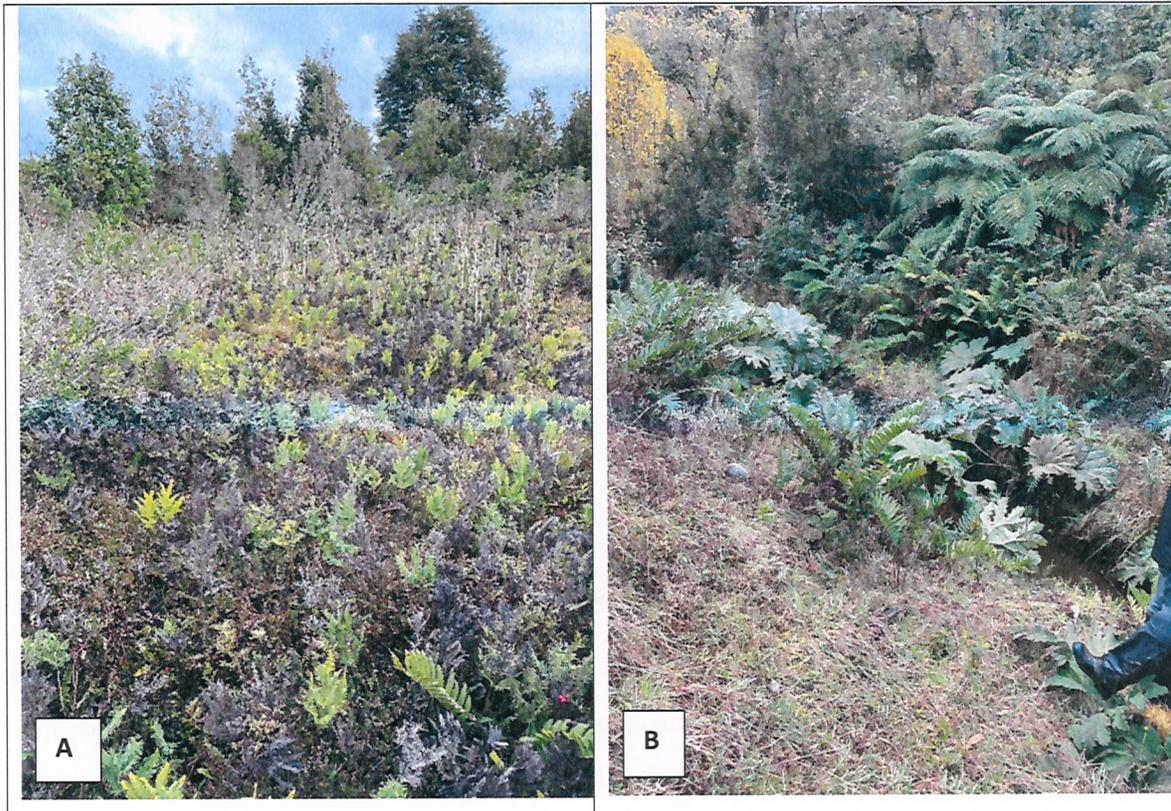
Fotografía 8: **A)** y **B)** Se observa vegetación hidrofita típica de los humedales, entre ellas, costilla de vaca, helechos, pangué, pinito de agua, etc

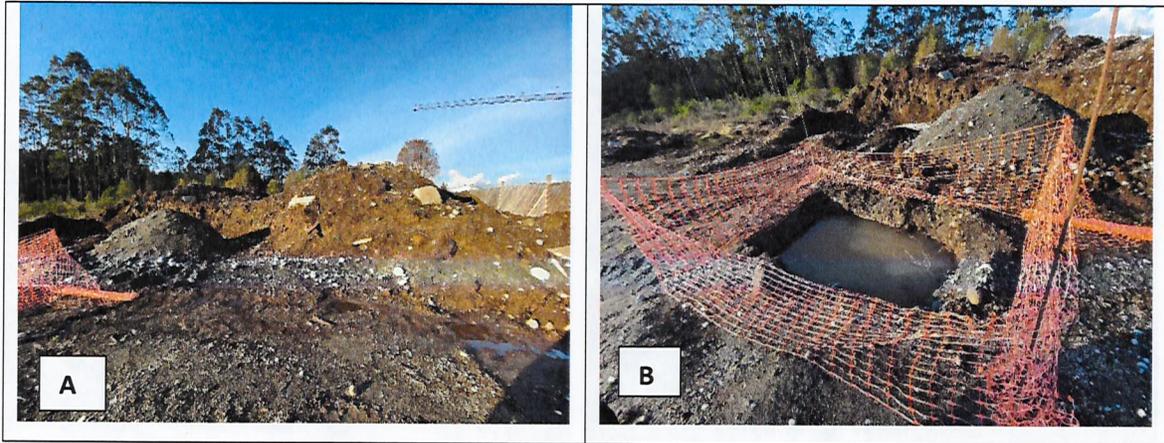
Fotografía 9: **A)** Movimientos y acumulación de tierra por escarpe en zona norte del proyecto (lote 3-b-1) y **B)** Excavación donde se aprecia acumulación de aguas

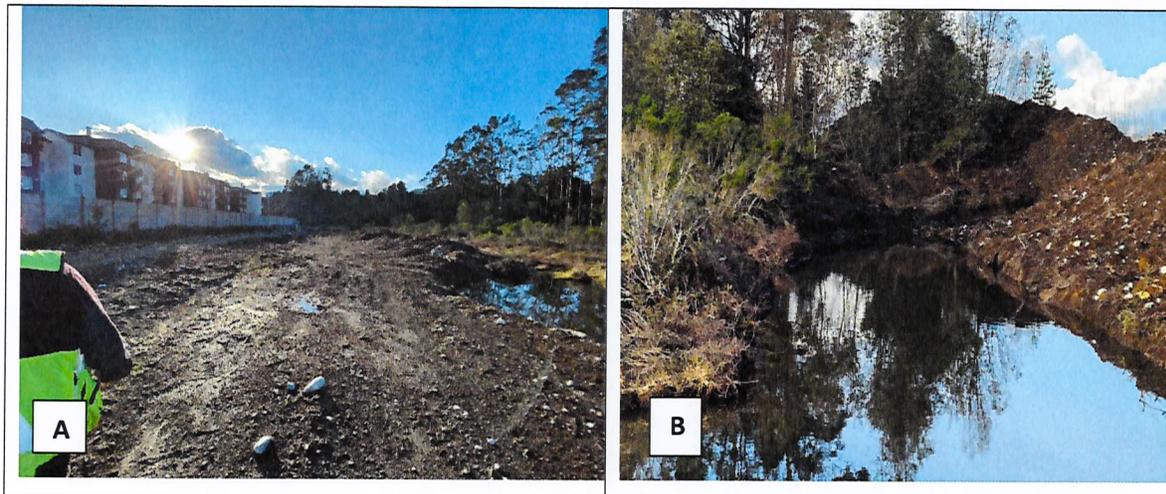
Fotografía 10: **A)** Se observa en Lote 3-b-1 y 3-b-2 despeje de vegetación, y compactación de suelo **B)** Se observa zanja con agua al nivel del suelo, que da cuenta de la saturación del suelo. Además, de acopio del suelo removido en sector lote 3-b-1

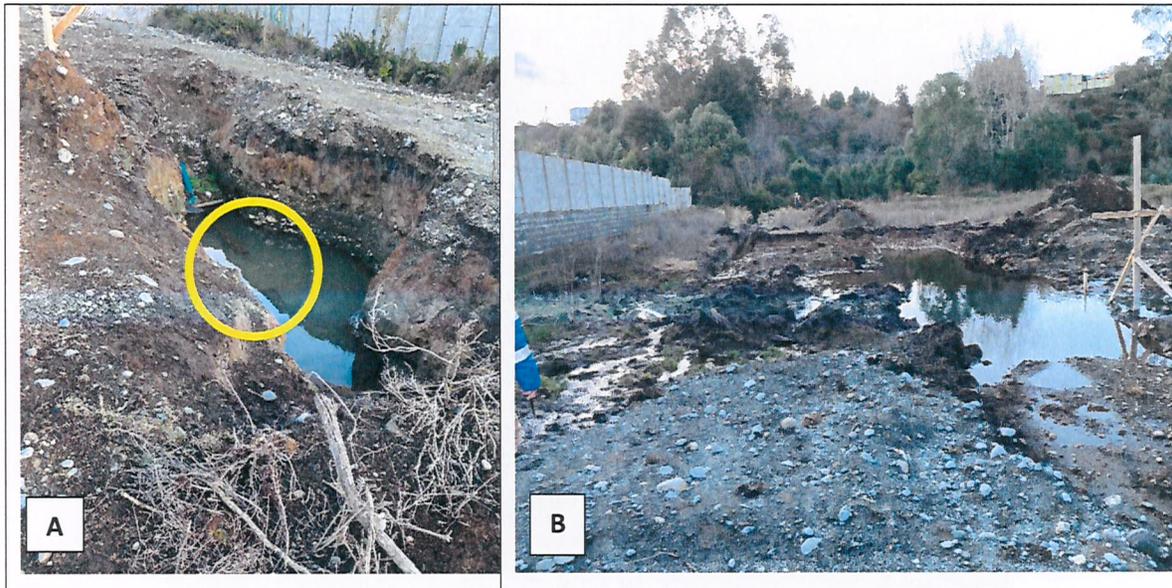
Fotografía 11: **A)** Se aprecia en excavación tubería de fierro enterrada y cortada. Según lo información en actividad de fiscalización, dicha tubería sería para el traslado futuro de aguas servidas. **B)** Se observa remoción de tierra y con ella despeje de la vegetación que existía en el humedal

Así mismo, existe otra excavación la cual tiene una profundidad de unos 1.5 metros, en cuyo interior, además de tener agua, posee una tubería de fierro, la cual se encuentra cortada. Según lo indicado por el titular esta tubería estaría sin uso y tendría la función de trasladar aguas servidas.

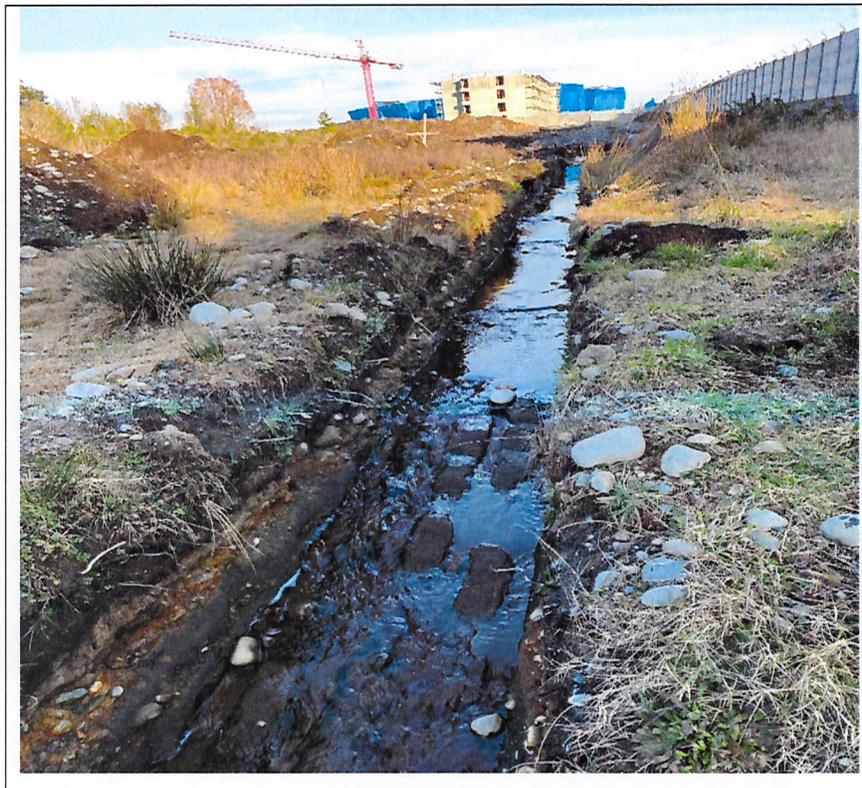
Fotografía 12: Zanja de drenaje que proviene desde el sector humedal, canalizado para evacuar las aguas lluvias al estero La Paloma

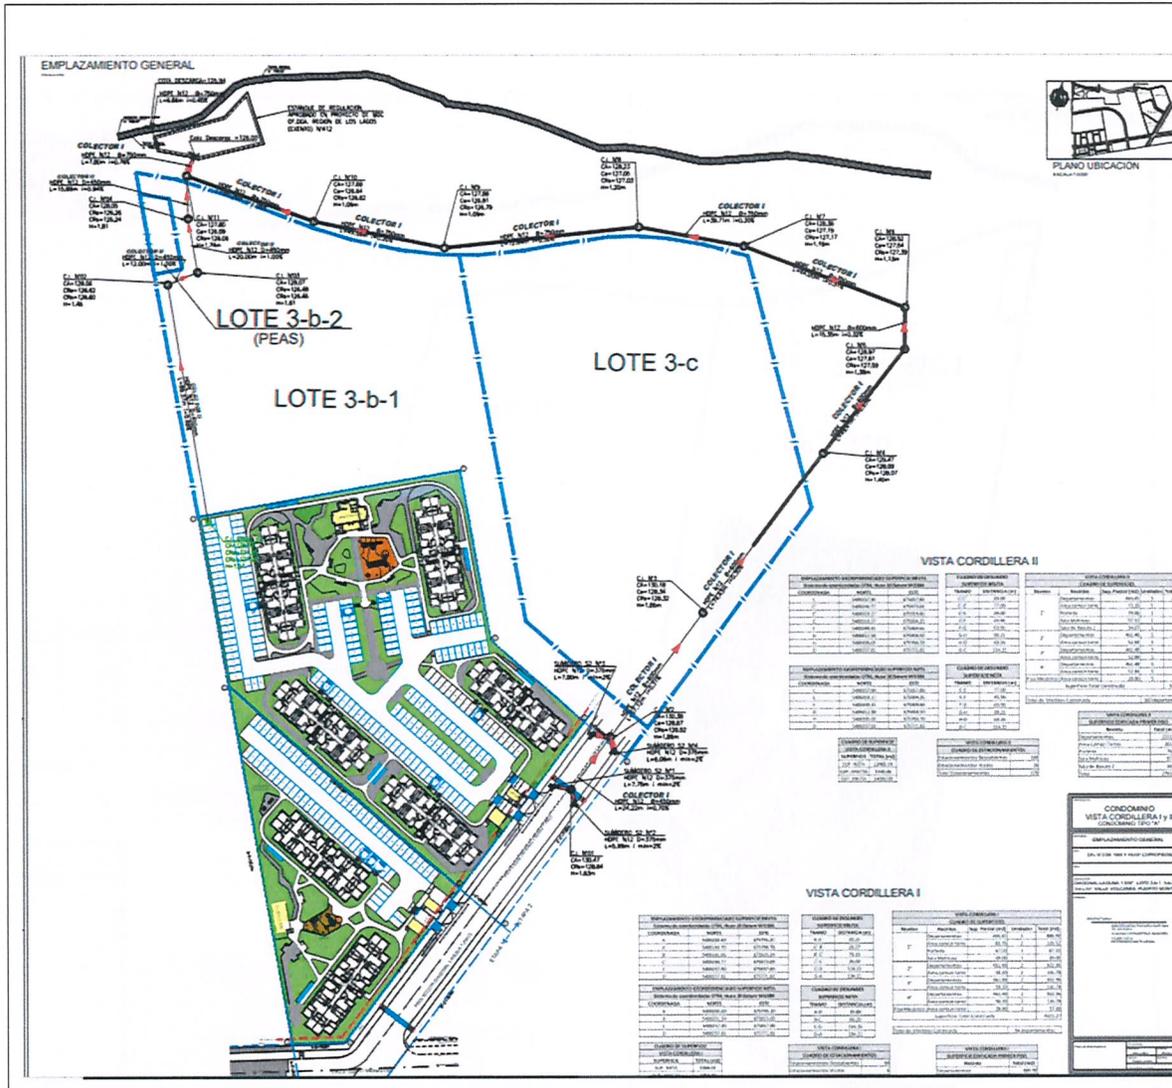
Imagen N°3: Plan de solución de manejo de aguas lluvias del proyecto.

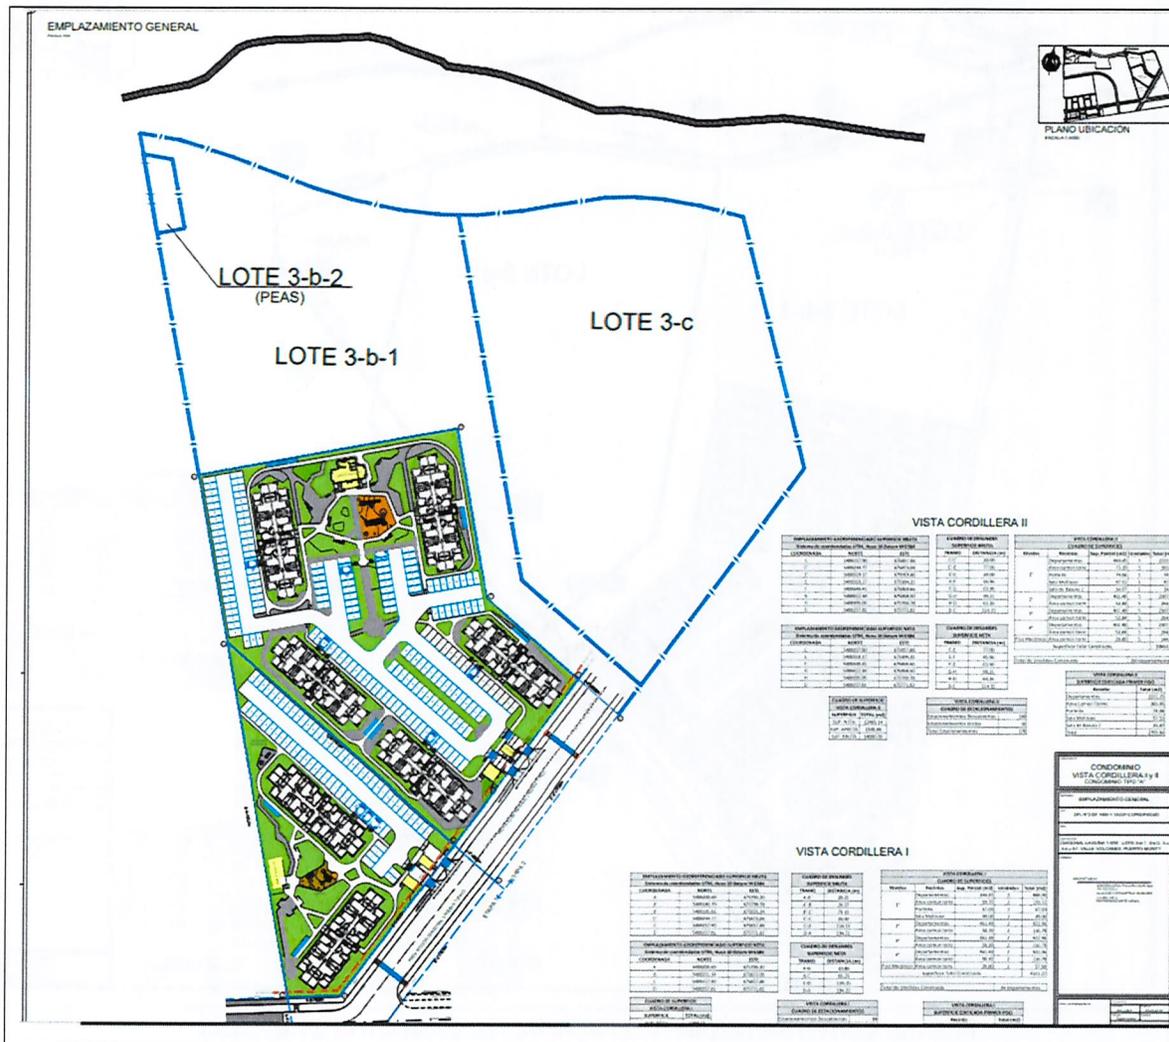
Imagen N°4: Plano del total del proyecto “Vista Cordillera”, incluyendo los lotes 3-c, 3-b-1 y 3-b-2.

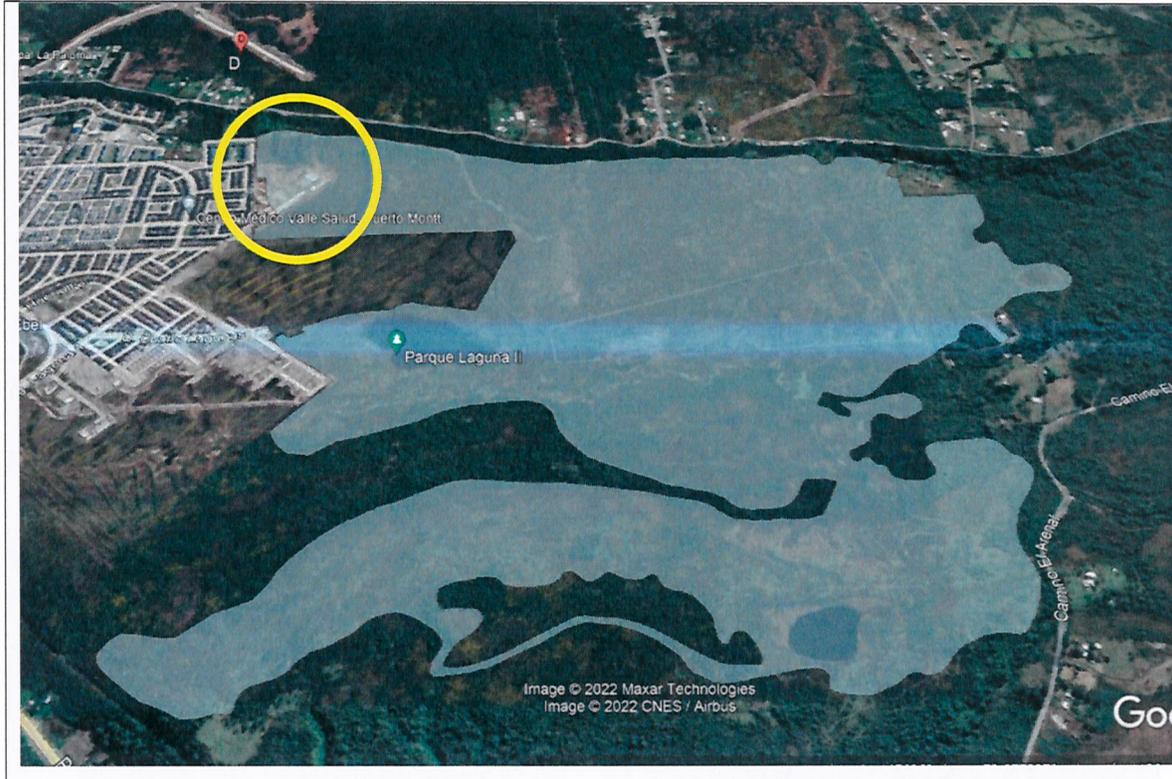
Imagen N°6: Area del humedal Valle Volcanes, en círculo amarillo ubicación del proyecto de la empresa Inmobiliaria Pocuro Sur SpA

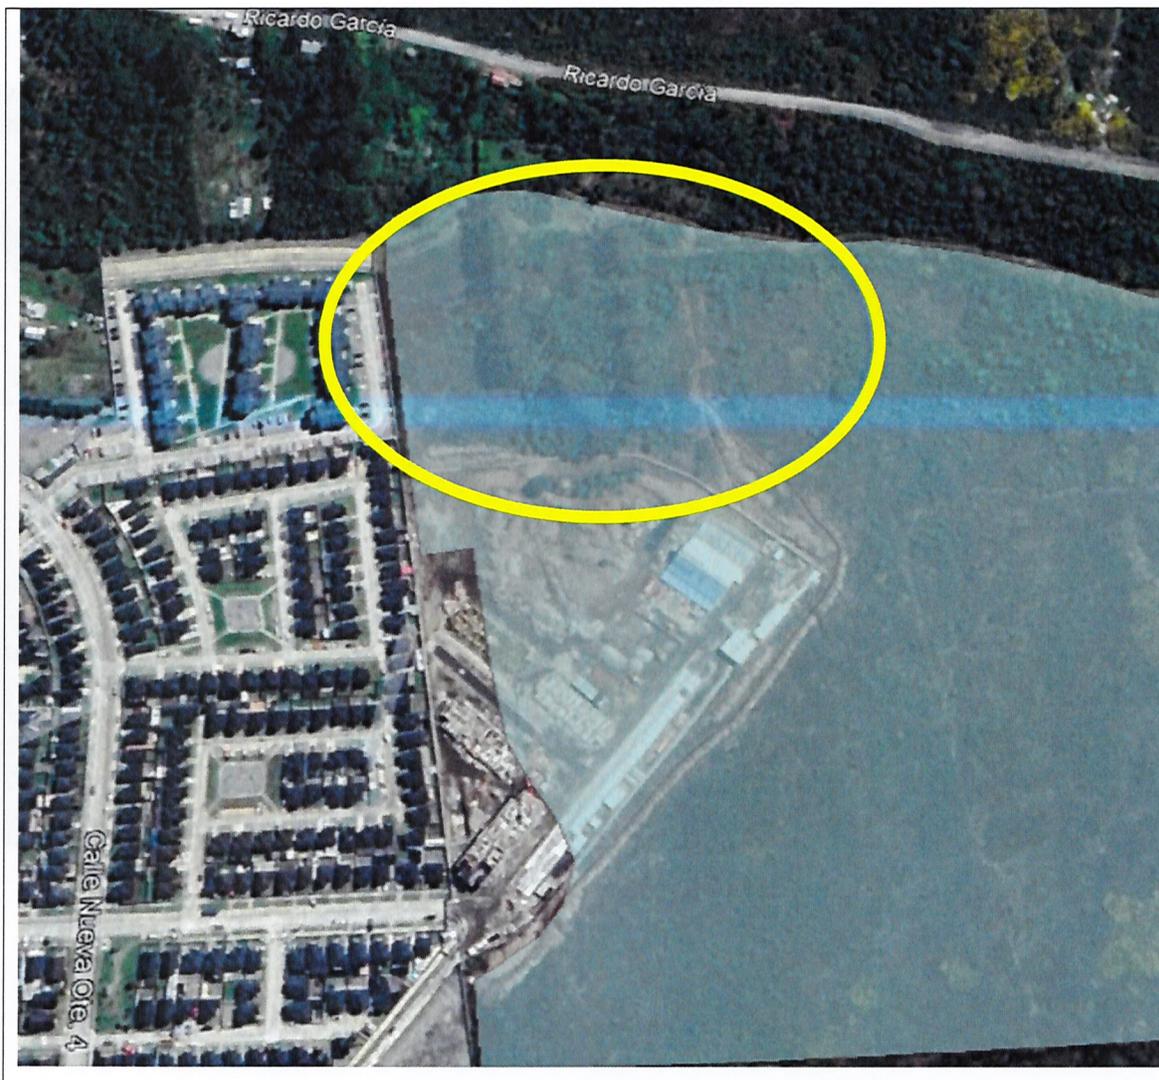
Imagen N°7: Detalle de la ubicación del proyecto inmobiliario y su ubicación sobre el humedal Valle Volcanes. (en círculo amarillo, etapas III y IV)

Que, como resultado de la revisión de los antecedentes de la unidad fiscalizable “Inmobiliaria Pocuro Sur-Sector Valle Volcanes” perteneciente a la Inmobiliaria Pocuro SpA, ubicada en calle Tronador s/n, de la ciudad de Puerto Montt, se establece que el proyecto llevado a cabo por la Inmobiliaria, **No cuenta con la respectiva Resolución de Calificación Ambiental**, lo cual configura una infracción al artículo 10 letra s) de la Ley N°19.300, debido principalmente a que a la fecha el **Humedal Valle Volcanes ha sido reconocido por el Ministerio del Medio Ambiente como humedal**

urbano, siendo este intervenido, lo cual esta generando un daño inminente al medio ambiente, y a la calidad de los recursos naturales, en especial al suelo, agua y flora existente en el Humedal.
