MEMORÁNDUM O.R.C. N° 17/2022

MAT.: SOLICITA MEDIDA PROVISIONAL QUE INDICA PARA U.F. “MINERA LOS PELAMBRES”

Fecha: 05 DE SEPTIEMBRE DE 2022

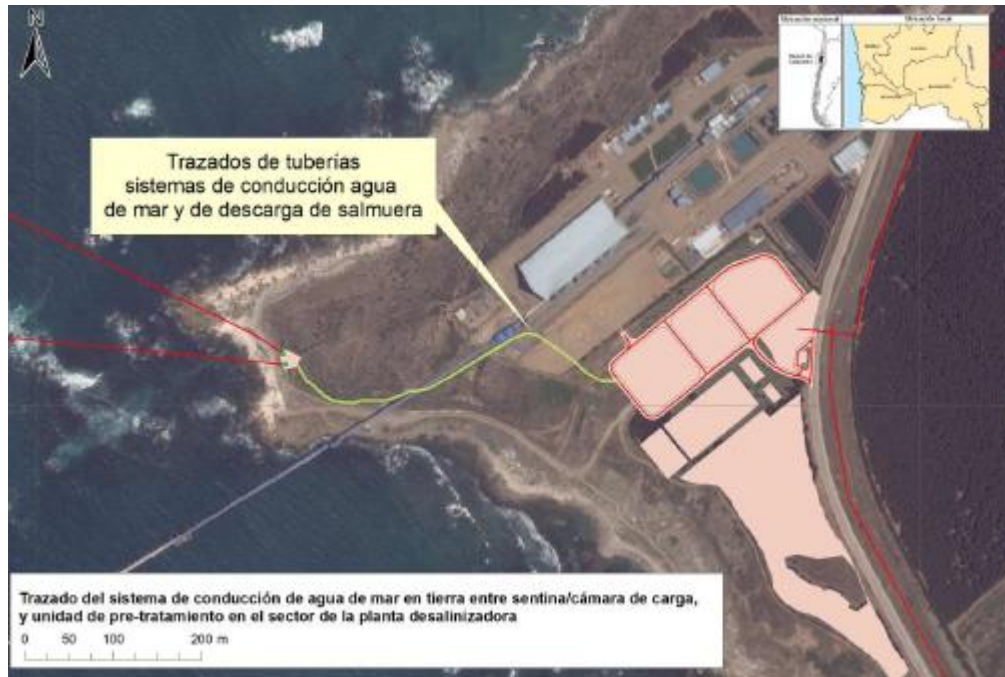
Figura 2: Layout general de instalaciones de la planta desalinizadora considerada en el proyecto INCO.

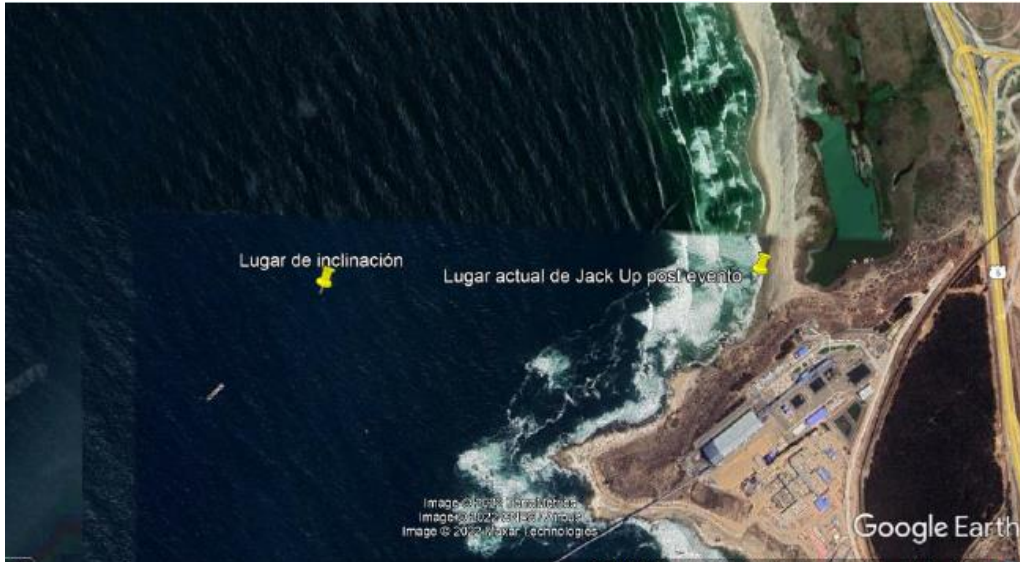
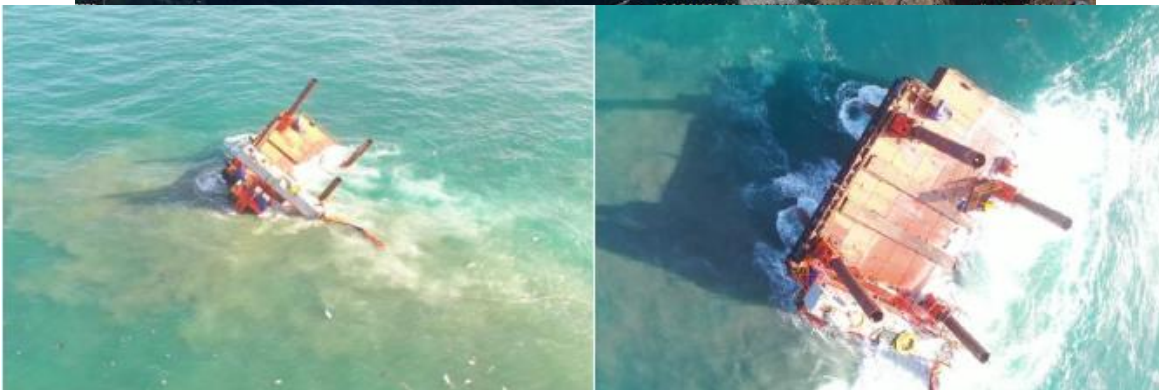
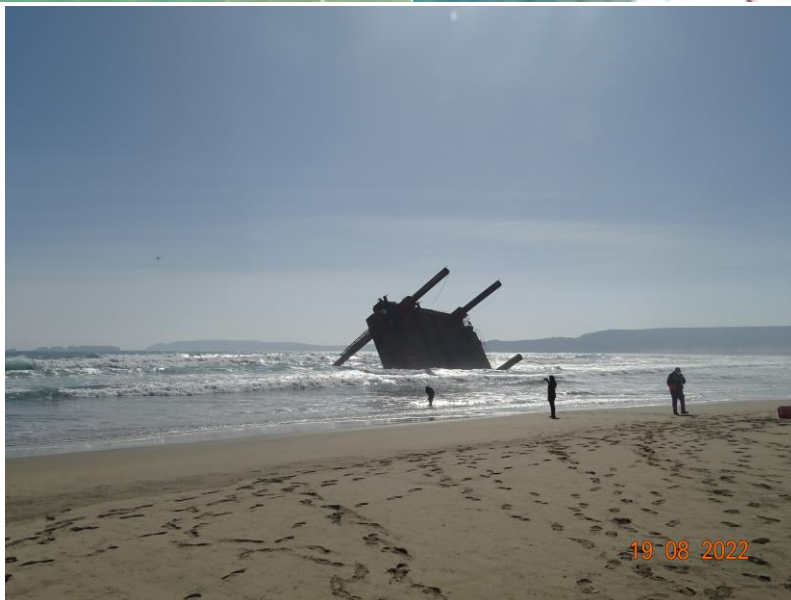
Figura 4: Localización original de plataforma siniestrada, volcamiento y lugar de varamiento de la misma.

La desestabilización de plataforma Jack Up provocó la caída al mar de equipos, contenedores y materiales que estaban sobre la plataforma, informándose preliminarmente los elementos de

mayor volumen y riesgo, correspondiendo a: Generador eléctrico, Grúa Manitowoc 4100, dos estanques de combustible (petróleo diésel), 2 baños químicos, 4 torretas de la plataforma Jack Up.

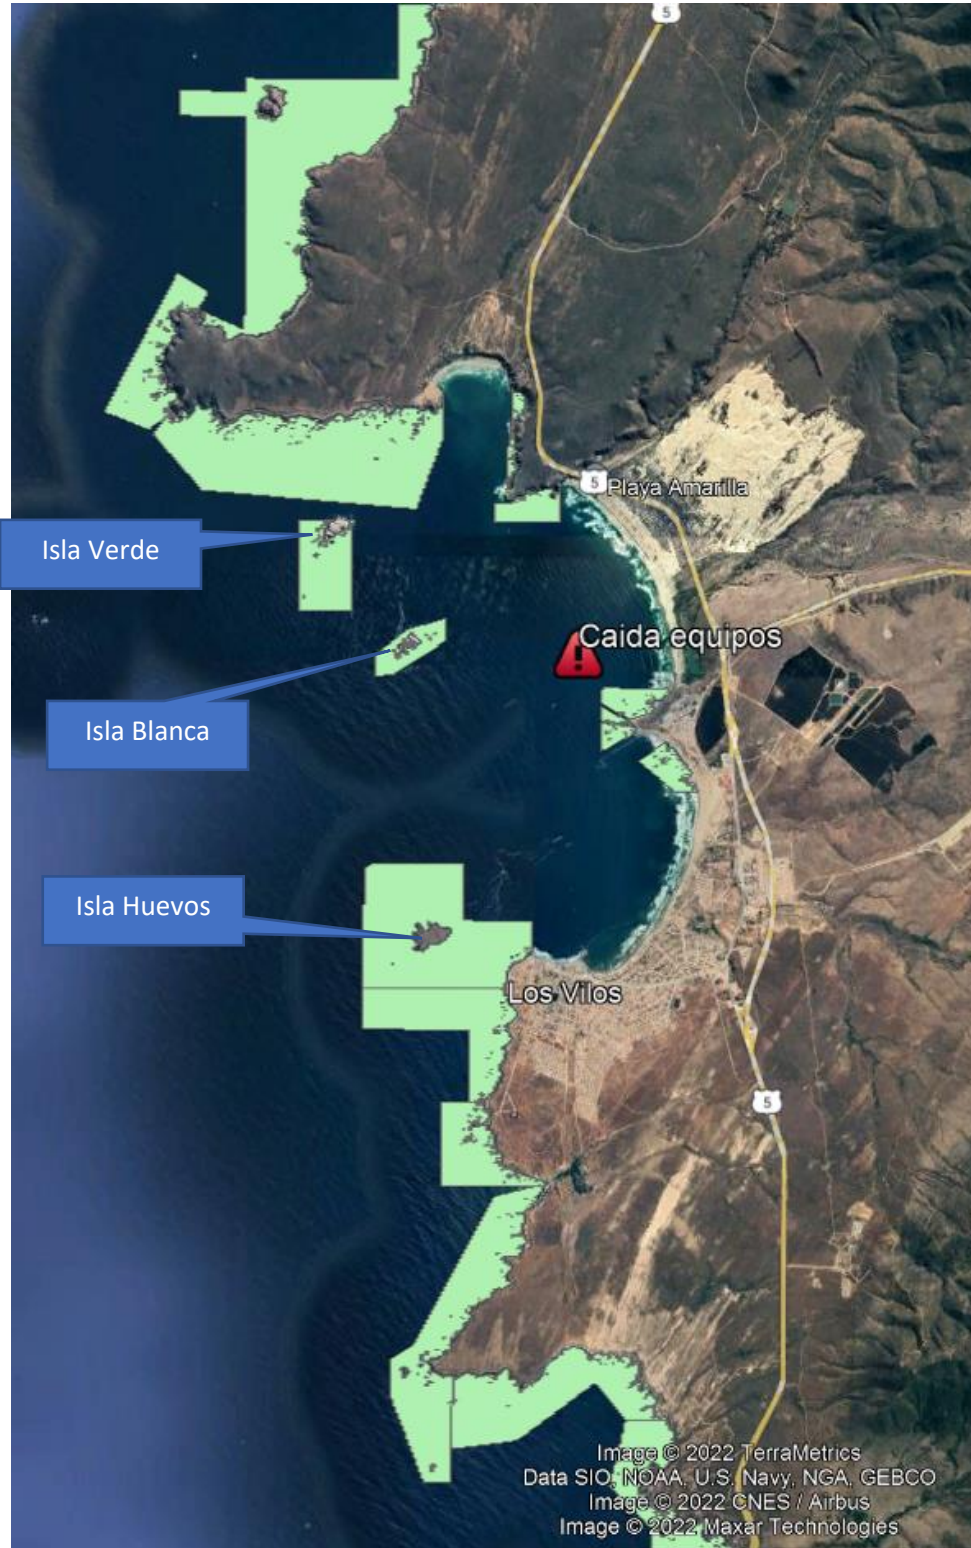
Figura 9. Localización de AMERBs en Bahía Conchalí y localización de la contingencia (Fuente: elaboración propia a partir de información de SERNAPESCA)
