## MEMORÁNDUM N°039

**MAT.: SOLICITA MEDIDAS PROVISIONALES PRE-PROCEDIMENTALES**

**FECHA: 13 DE OCTUBRE DE 2022**

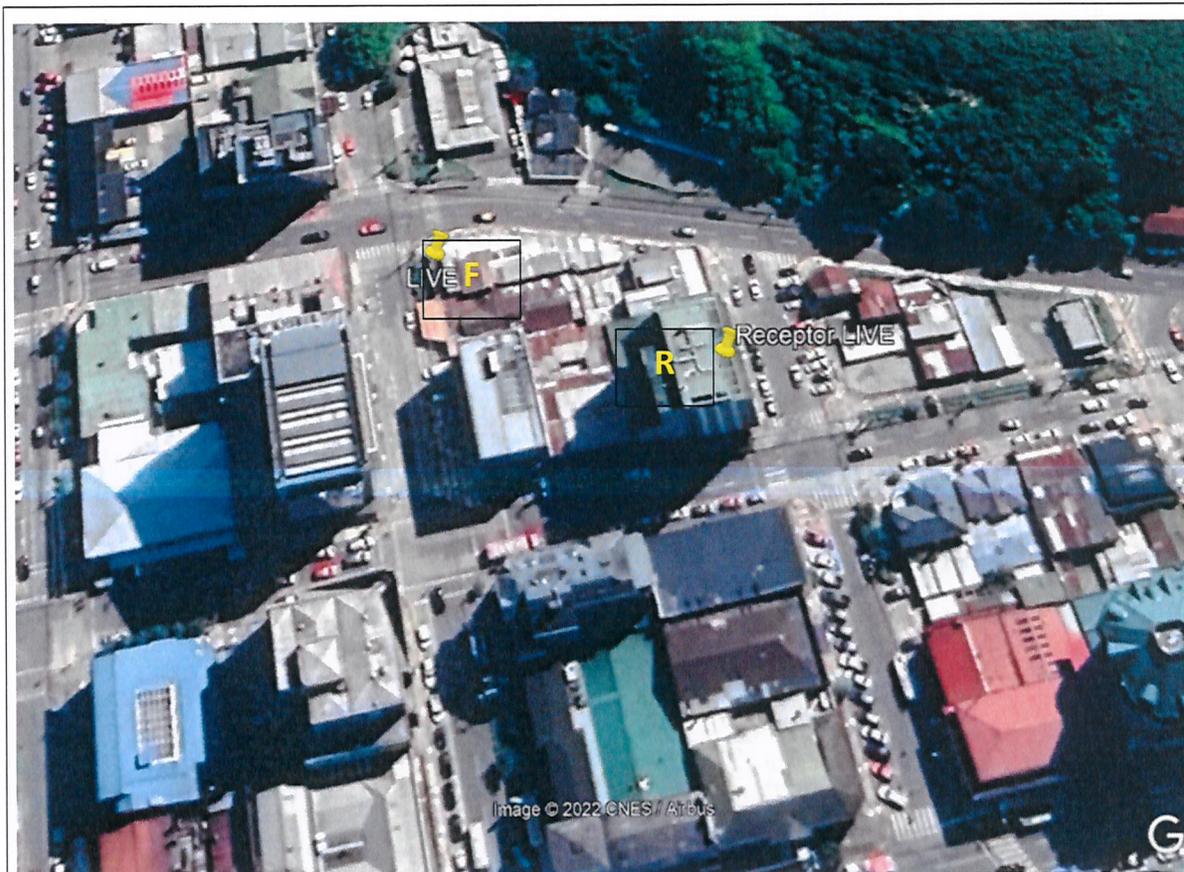
**Figura 1.** Ubicación de fuente emisora y receptor.

F: PUB LIVE	Dátum WGS84 Huso 19	Norte: 5406924	Este: 672143
R: Receptor 1		Norte: 5406900	Este: 672198

En relación a la fuente emisora, esta consiste en un recinto, cuyo nombre comercial es “**LIVE RESTOBAR**”, emplazado en calle Quillota N° 192, del área **URBANA** central de la comuna de **PUERTO MONTT, REGIÓN DE LOS LAGOS**, según se detalla en la Figura 1.

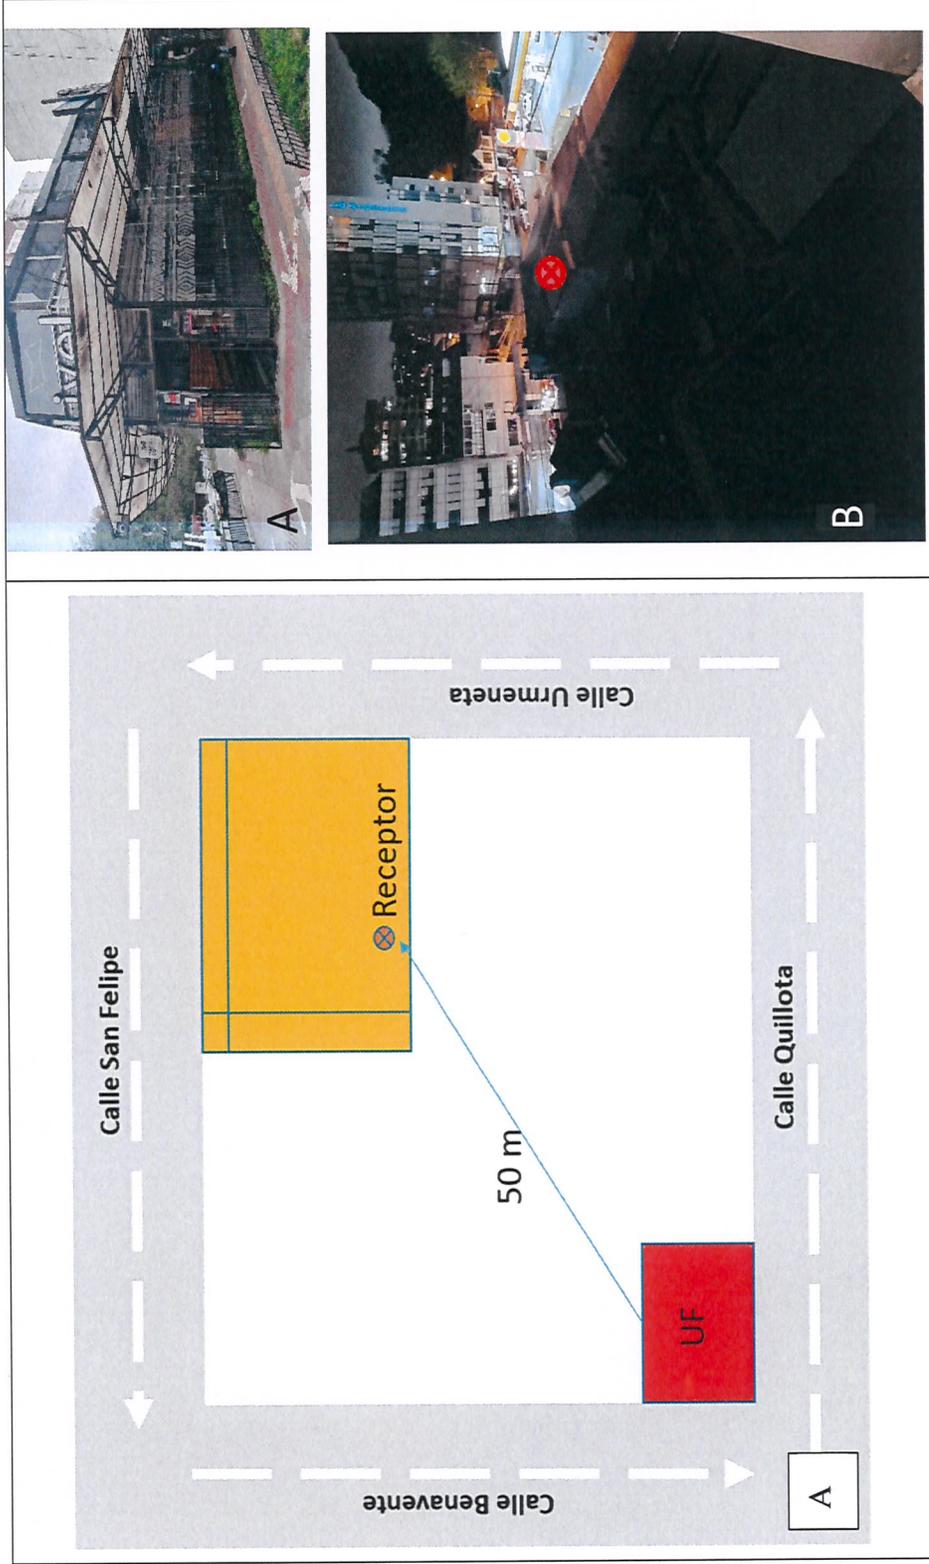
**Figura 2.** Croquis (sin escala) de ubicación y distancia de la UF con respecto al receptor.

**A:** Vista del frente de Pub Live. **B:** Vista desde ventana de receptor hacia la UF.

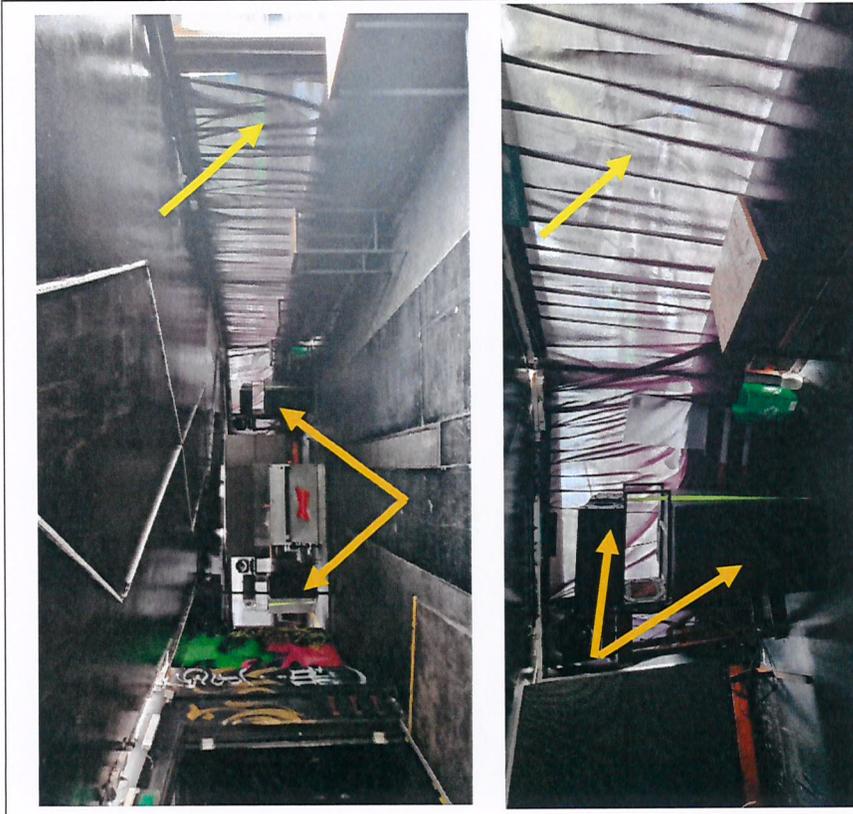
**Figura 3.**

**Descripción del medio de prueba:** Vista general de área 1, observando pared con ventanal (que da hacia calle Benavente), y donde se ubican 4 parlantes dispuestos para la emisión de música.

1.1. Prohibición de funcionamiento de los dispositivos de ruido (entendiéndose sistemas de reproducción de música, altavoces, parlantes, subwoofer, karaoke, animadores, música en vivo, utilización de instrumentos para generar música, televisores, radio, etc.) ubicados en el pub Live, por un plazo de **15 días hábiles**, desde su notificación, debiendo ser implementado de manera inmediata al momento de ser notificado el titular.

2.1. Elaborar un informe técnico de diagnóstico de problemas acústicos, que considere, a lo menos, un levantamiento de las características del sistema de amplificación del local (número de equipos, potencia, distribución y proyección sonora dentro del local, eficiencia acústica, entre otros), junto con las características y materialidad de las estructuras principales del local (techo, ventanas, paredes, suelo) para cada una de las áreas del local (incluida zona de fumadores).

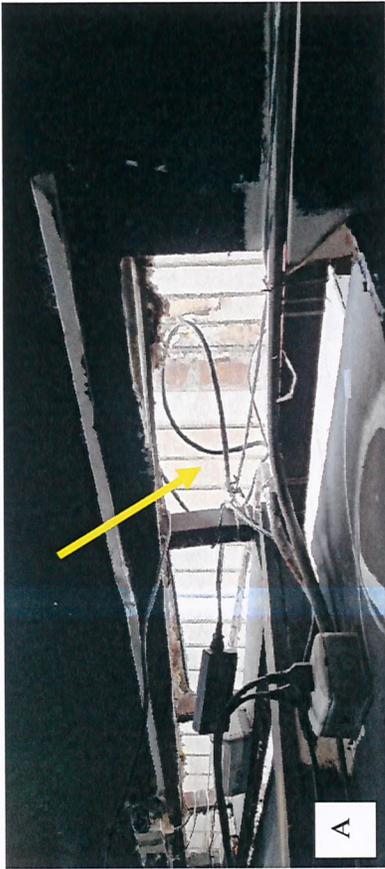
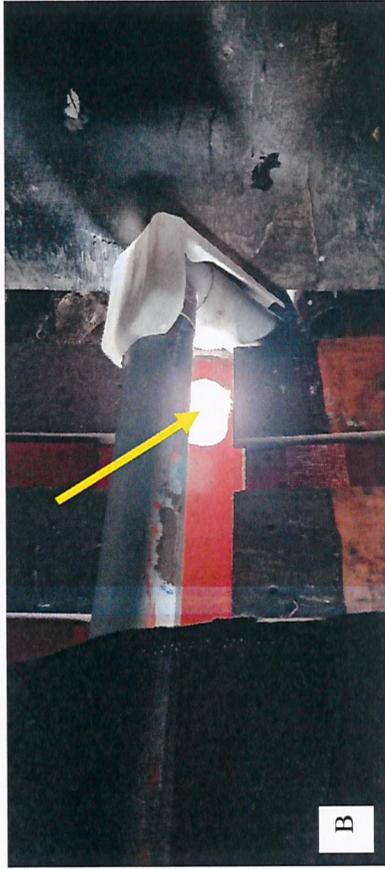
**Figura 4.**

- El recinto dispone de 2 pisos, con 4 y 6 parlantes respectivamente;
- Ambos pisos cuentan con paredes compuestas de ventanas y parte baja, con material ligero de construcción (similar a vulcanita);
- Se visualizan orificios que permiten la conexión con el exterior, a saber, calle Benavente;
- Se observa zona de fumadores, separada del pub Live, y su perímetro compuesto de material transparente (Anexo 1, Acta de Fiscalización).

**Descripción del medio de prueba:** A. Vista hacia el cielo exterior (techo) del área 1. B. Orificio que conecta con el medio externo, en la misma área 1.

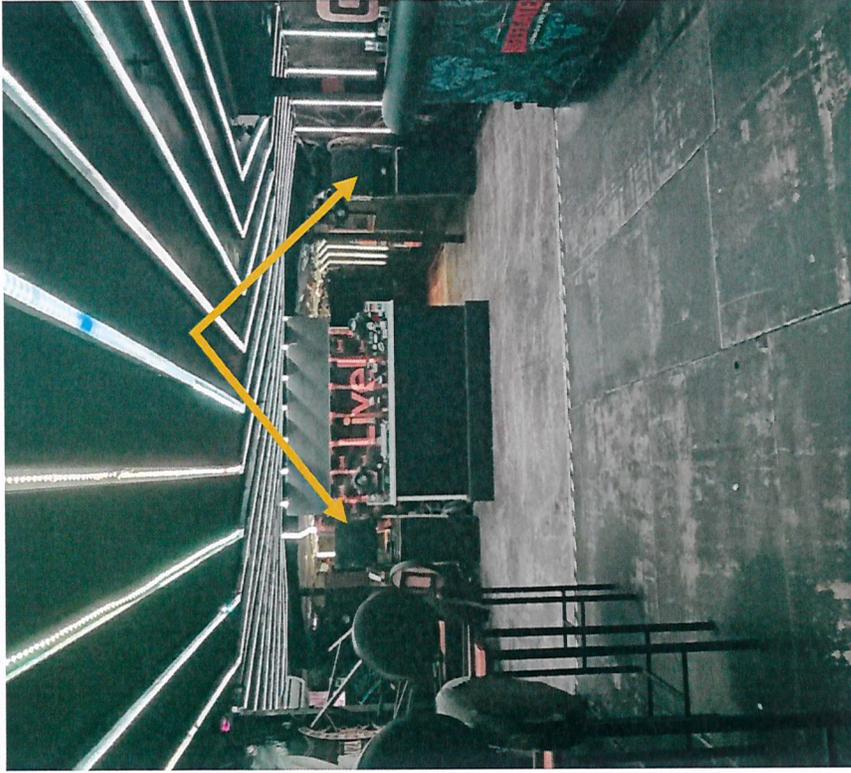
**Figura 5.**

**Descripción del medio de prueba:** Vista general de área 2, donde se encuentran instalados 6 parlantes de música.

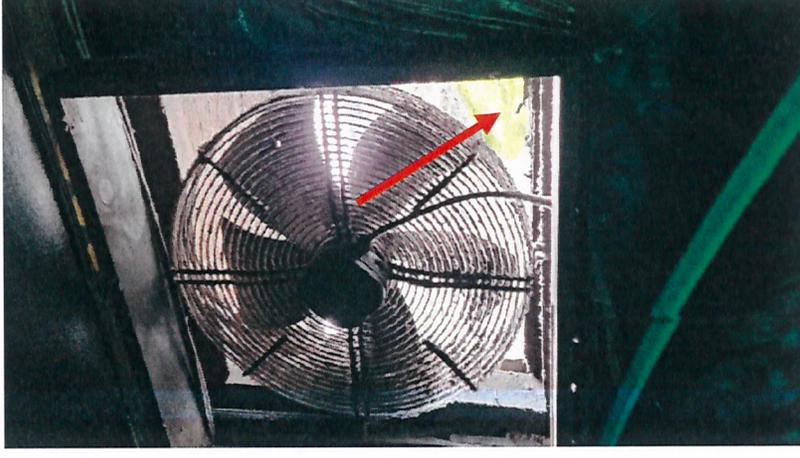
**Figura 6.**

**Descripción del medio de prueba:** Ventilador que conecta con calle Benavente, visualizando un espacio abierto de unos 50 cm x 50 cm (largo x ancho).

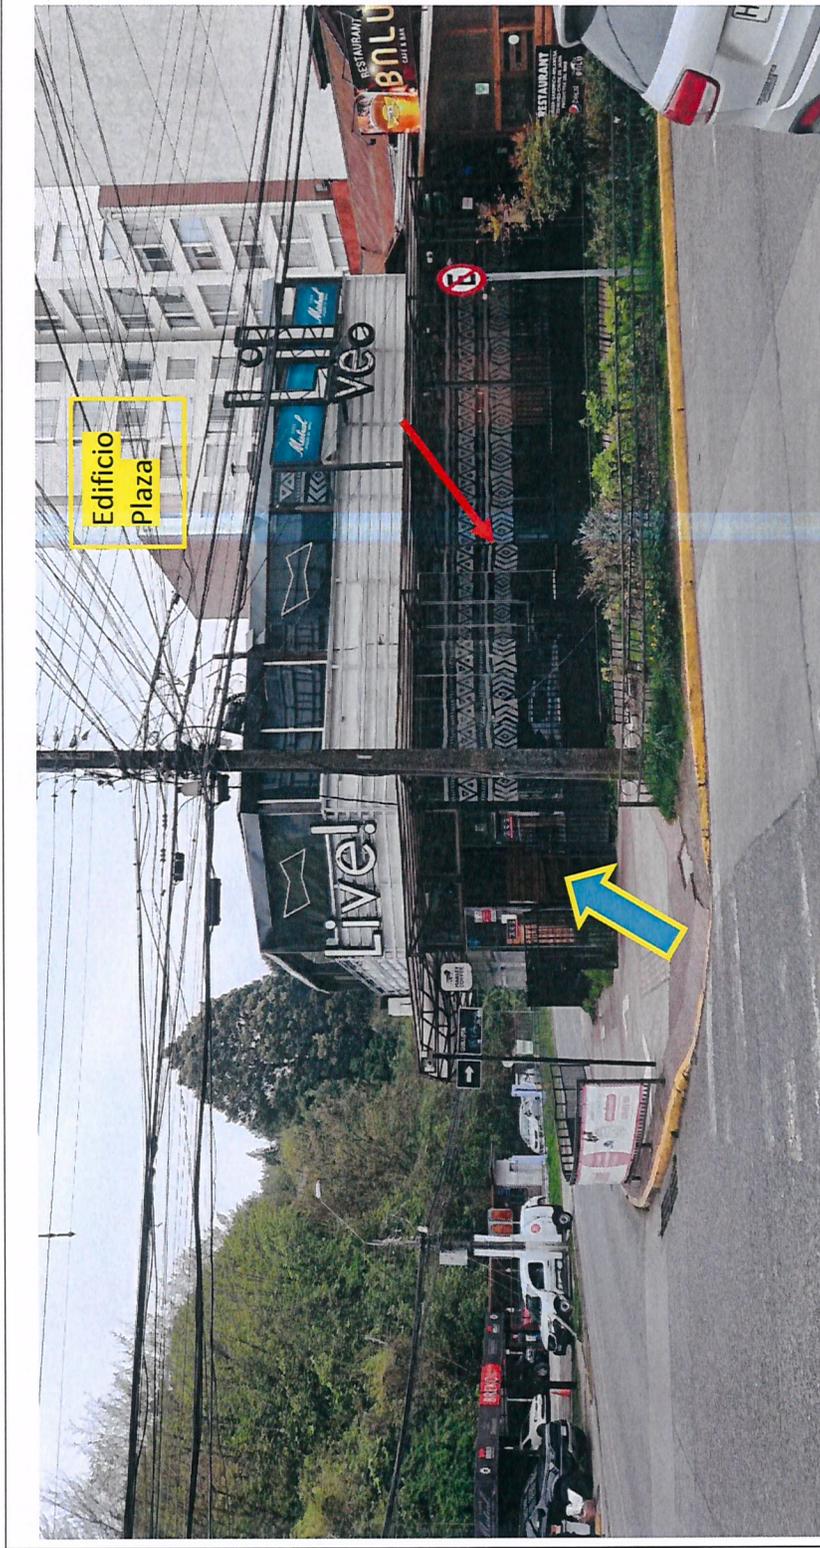
**Figura 7.**

**Descripción del medio de prueba:** Entrada principal al pub Live, observando pared transparente que dispone el pub como zona de fumadores. Además, se observa en la parte trasera, el edificio Plaza y las ventanas de los departamentos de este.
