MEMORÁNDUM N° 009 /2022

MAT.: SOLICITA MEDIDA PROVISIONAL PRE PROCEDIMENTAL PARA CONSTRUCTORA AISLANTE TERMOACÚSTICO S.A.

Fecha: 12 de octubre de 2022

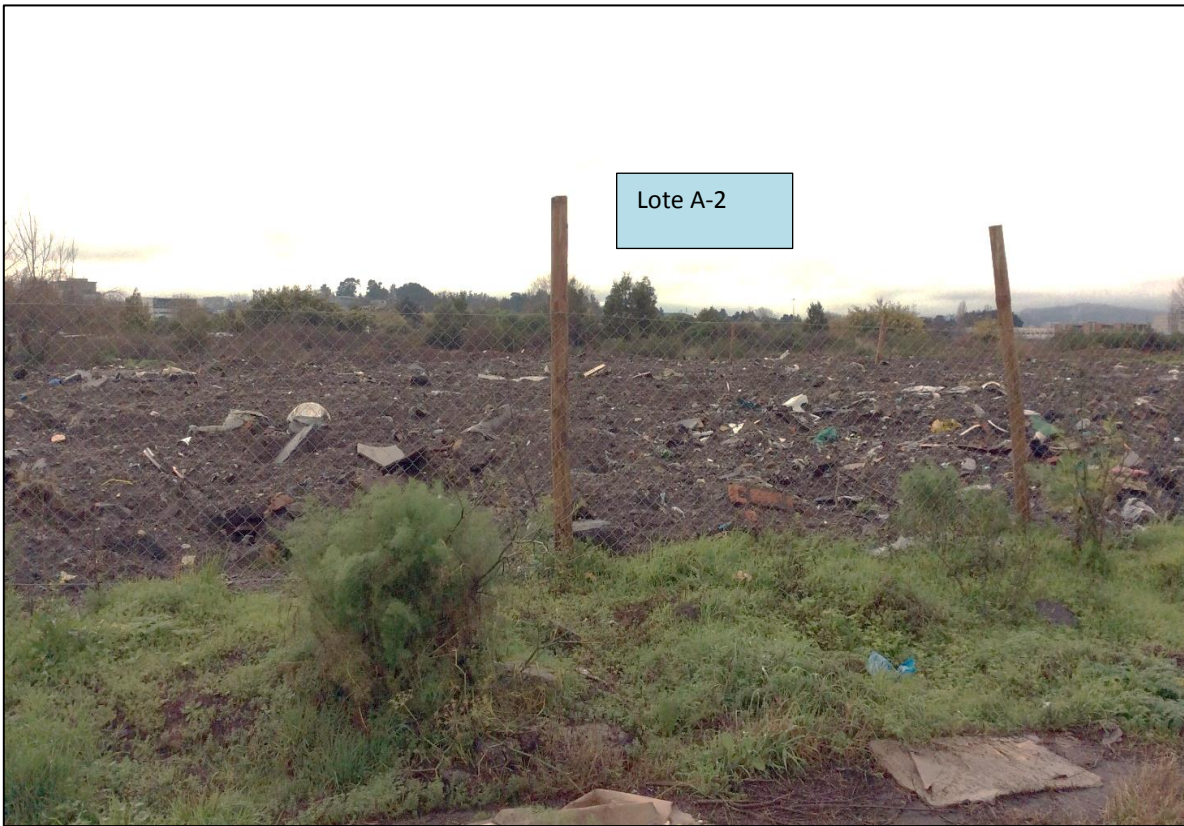
1. Al 14 de julio de 2022, la empresa indicó ser dueña de los predios donde opera la faena del Lote A-2, lugar en donde se acumularon escombros, residuos domiciliarios y material terrígeno sin emparejar. Estos residuos podrían estar en contacto con la fauna del humedal. De igual manera, se realizan trabajos en lotes adyacentes al mismo, en los que no se constata la

implementación de vías de canalización de aguas lluvias y que la compactación del suelo es deficiente.

Fotografía 1.	Fecha: 14-07-2022	
Coordenadas UTM DATUM WGS84 HUSO 18 S	Norte: 5.926.212 m S	Este: 671.432 m E
Descripción del medio de prueba: Vista de loteos A-2 cercanos a la ribera izquierda del humedal. La fotografía se registró desde Calle Las Torcazas. Se observa predio con cerco delimitado. El terreno presenta material recientemente dispuesto con residuos de tipo domiciliarios, proveniente del Lote C-1. Este predio no está compactado y los residuos pueden estar en contacto con fauna del humedal. El predio no cuenta con canalización de aguas lluvias u otra forma de contención de escurrimiento con contacto.

2. Presentar un proyecto de relleno y urbanización que considere el uso de material terrígeno con trazabilidad de origen, que incluya topografía final, espesor de base estabilizada, pendientes longitudinales y transversales, además de medidas de control de aguas lluvias. De igual manera, dicho proyecto deberá considerar defensas en el sector cercano al cauce y humedal, en el perímetro de los Lotes A-2 y E-4.

5. Prohibir la realización de actividades de relleno y urbanización del Lote A-2, mientras no sea presentado el informe del numeral 3. Esta prohibición considera tanto el movimiento de tierra y subsecuente relleno, la creación de un sistema de canalización, la posterior compactación de terreno y aplicación de material estabilizante (base estabilizada).

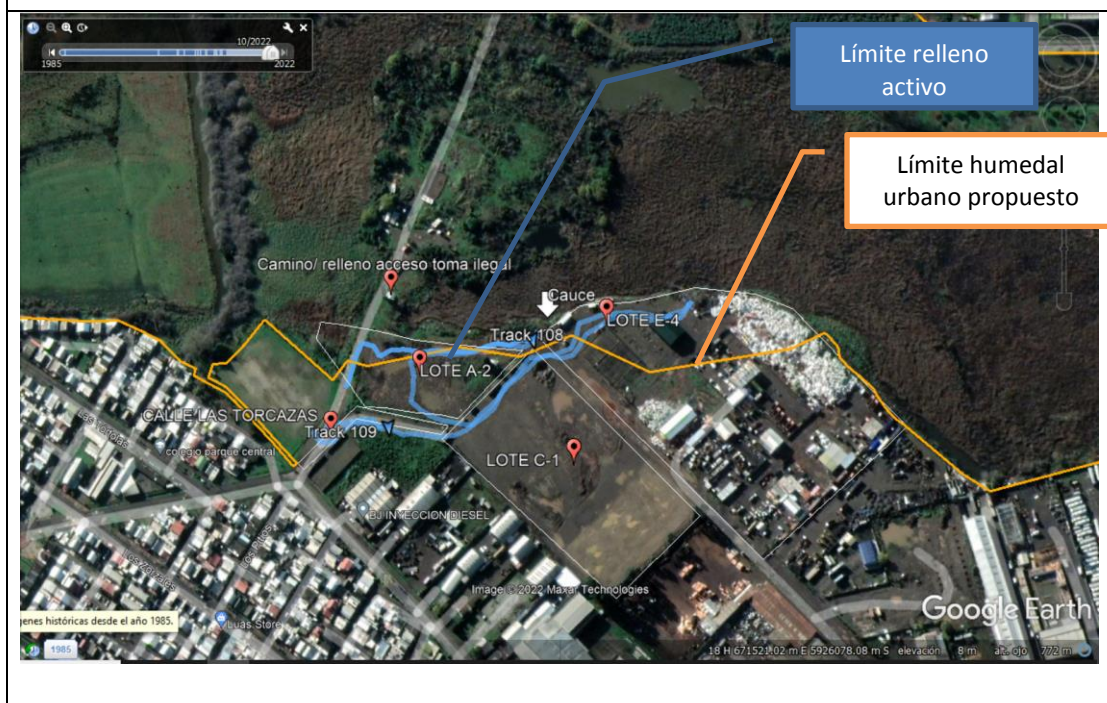
4. El titular presentó documentación referida a los permisos otorgados por la DOM en el año 2008. Indicó que esta planimetría fue utilizada para definir la ubicación de un cerco que delimitaría su predio y el humedal, límite que habría sido utilizado para efectos del relleno del predio. Así las cosas, no es posible determinar con certeza que se respetasen los límites del humedal urbano que define el mencionado oficio del MMA.

- Realizado un recorrido inspectivo del límite predial cercado, se constató que existirían traslapes aparentes entre las zonas rellenas y los límites del humedal urbano. Sin embargo, no habrían sido intervenidas las áreas externas al cerco mismo.

Figura 2. Recorrido de inspección ambiental de fecha 07-10-2022. La polilínea de color naranja corresponde al límite del humedal urbano propuesto, que coincide con el límite del Sitio Prioritario para este sector.

3. Presentar un informe topográfico y de planimetría final rectificada, mediante hito geodésico DOH disponible en el sector, en formato DWG, utilizando coordenadas UTM WGS 84. El mismo deberá permitir determinar si las obras de relleno realizadas por el titular en los Lotes A-2 y E-4 se encuentran dentro o fuera del humedal urbano Vasco Da Gama, considerando los límites propuestos por el Ministerio del Medio Ambiente.

4. Reubicar -de ser ello necesario- el cierre perimetral de los predios cuyos límites habrían sido rectificadas por el informe mencionado en el numeral 3. Y de todas maneras, completar los cierres donde no los hubiese.
