MEMORÁNDUM D.S.C. N° 89/2023

MAT. : Solicita medidas urgentes y transitorias que indica

A modo de contexto, cabe indicar que la unidad fiscalizable Minera Metálica Mantos Blancos (en adelante, “Mantos Blancos” o “faena minera”) es un complejo minero que inició sus operaciones el año 1961 y se encuentra localizado a 45 km al Noreste de la ciudad de Antofagasta.

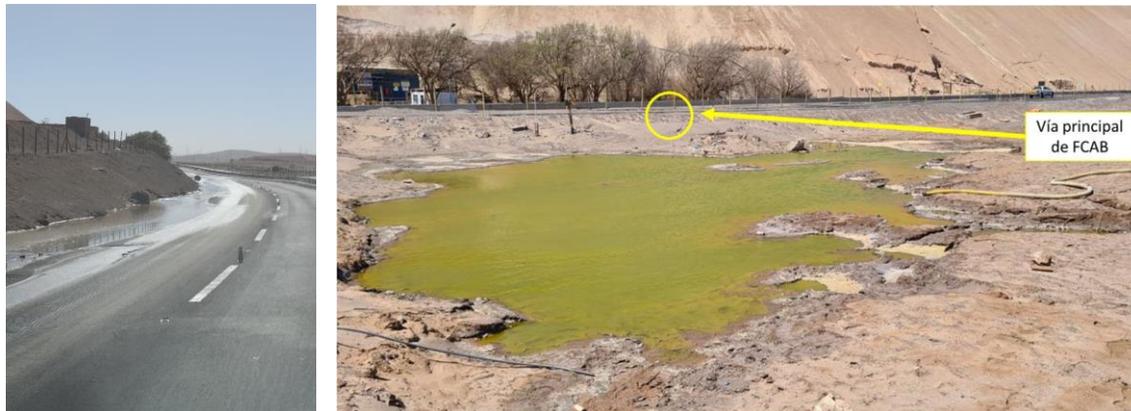
Imágenes N° 1 y N° 2 Derrame de PLS y posterior afloramiento

En primer lugar, en el presente caso, la inminencia del daño está dada sobre el medio ambiente, debido a las infiltraciones que se han producido sobre el acuífero subyacente a la faena minera, con los subsecuentes afloramientos. En efecto, con fecha 18 de noviembre de 2022, esta Superintendencia constató un derrame de solución PLS, lo cual se vincula con el afloramiento de aguas en el entorno de la vía férrea, cuestión que estaría agravando los efectos de los cargos N° 1 y N° 3 de la formulación de cargos:

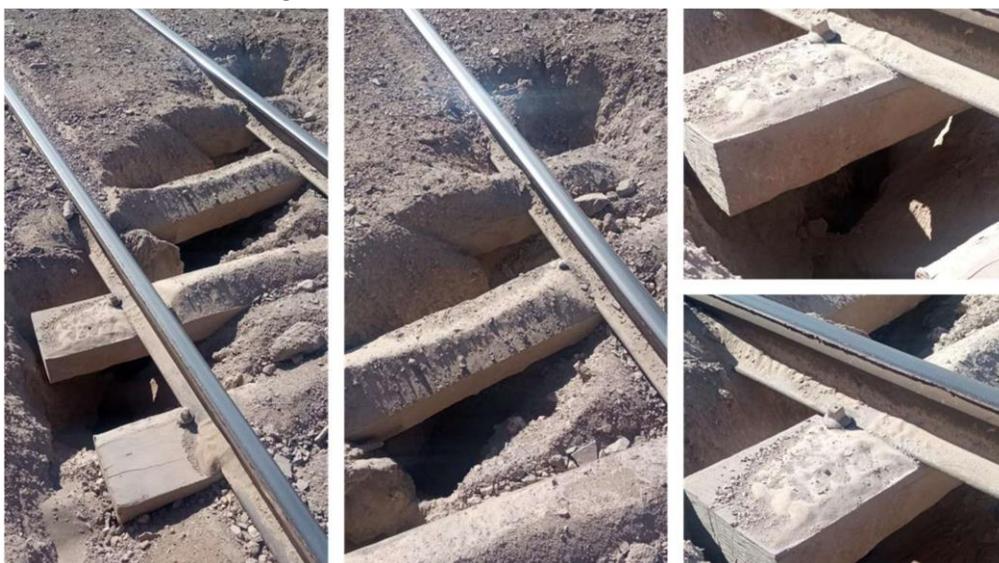
Imagen N° 3. Socavones en vía férrea de FCAB

Estos afloramientos, debido a su cercanía con la vía férrea de FCAB, habrían producido socavones en su trazado, según se aprecia en las siguientes imágenes:

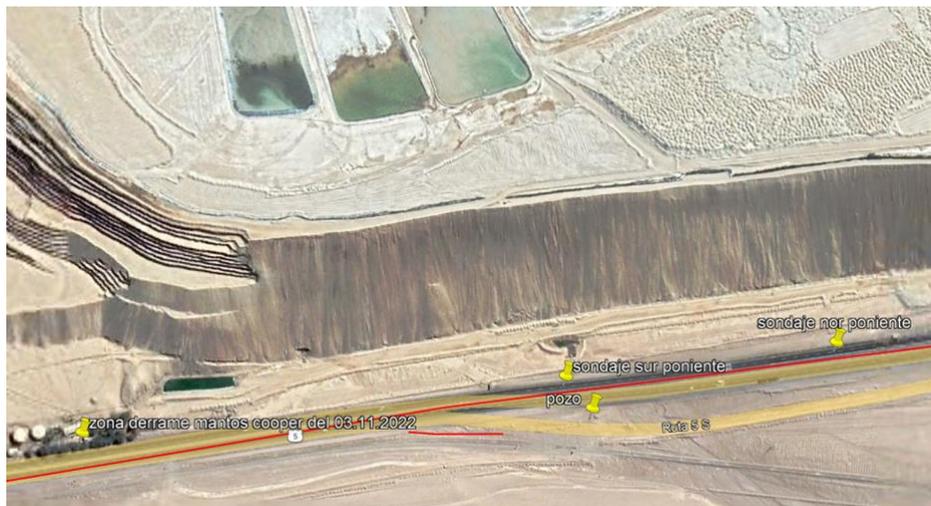
Imagen N° 4. Sondajes de Autopistas de Antofagasta

Adicionalmente, este episodio de contingencia habría generado un aumento del nivel freático del acuífero, según los monitoreos que lleva a cabo Autopistas de Antofagasta a los pies de la cubeta N° 1. En concreto, los datos tenidos a la vista permiten sostener que, con posterioridad al derrame del 3 de noviembre de 2022, el nivel freático de la zona habría aumentado notoriamente:

8. Medición de estratos subyacentes por medio de tomografía eléctrica, implementando tres perfiles longitudinales, que abarquen la carretera entre los km 1405.900 al km 1407.200, así como la vía férrea en el mismo tramo.

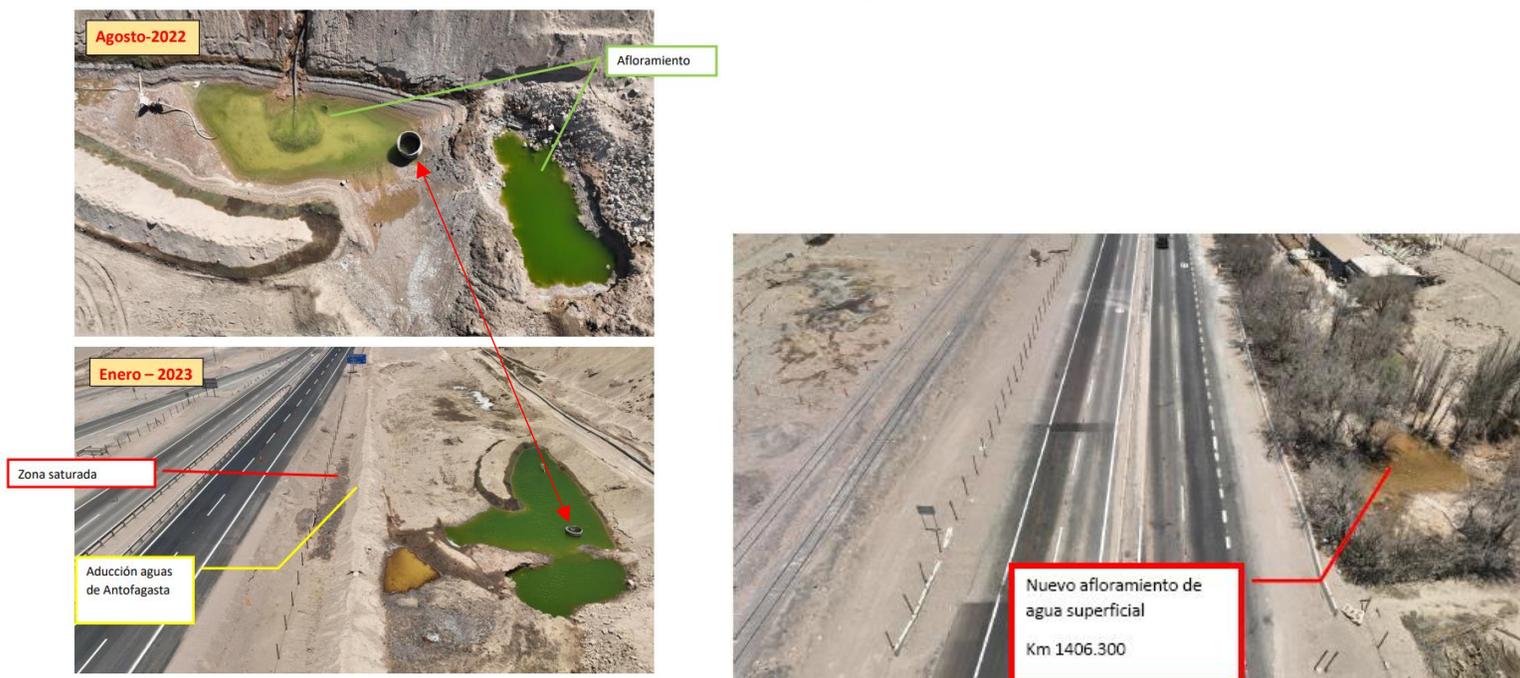
Imágenes N° 5 y N° 6. Aumento de magnitud de afloramientos (agosto 2022 a enero 2023) y nuevas zonas afectadas

En el marco de las últimas denuncias presentadas por Autopistas de Antofagasta se ha dado cuenta de la aparición de nuevas zonas húmedas en el coronamiento de la cubeta N° 1, cuestión que podría constituir una reiteración de los hechos imputados en el cargo N° 1, infringiendo las normas señaladas previamente en la Tabla N° 4.

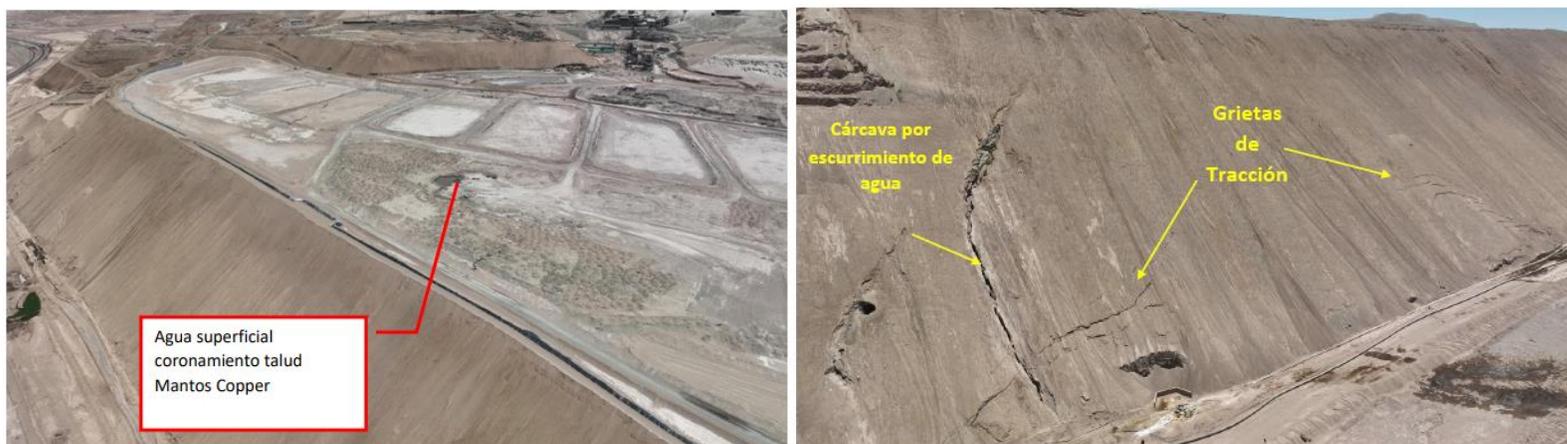
Imágenes N° 7 y N° 8. Estado actual de la cubeta N° 1

Asimismo, durante el mes de enero de 2023 se ha apreciado la aparición de nuevas zonas con acumulación de agua en el coronamiento de la cubeta N° 1 –la cual no está autorizada para recibir relaves húmedos–, así como grietas de tracción en el talud del muro del mismo depósito de relaves. Ello, sumado a la cárcava ya existente, podría conllevar el colapso del área agrietada y posterior deslizamiento de material hacia la carretera, cuestión que implicaría la liberación de materiales tóxicos y contaminantes al medio ambiente:

1. En relación con el apozamiento de aguas detectado en el coronamiento de la cubeta N° 1 se debe:
 - a) Implementar acciones inmediatas y permanentes para extraer las aguas que se encuentran en la superficie.
 - b) Efectuar un seguimiento semanal de las condiciones de humedad en toda su superficie, empleando tecnología Ground Penetrating Radar (GPR) o similar, por medio de la cual se puedan identificar zonas de humedad, para efectos de actuar con rapidez en caso de que se detecten nuevos eventos de este tipo.
 - c) Entregar informe que deleve las causas que llevaron a la detección de aguas en su superficie, teniendo en consideración que este depósito de relaves finos no se encuentra ambientalmente autorizado para operar en la actualidad.

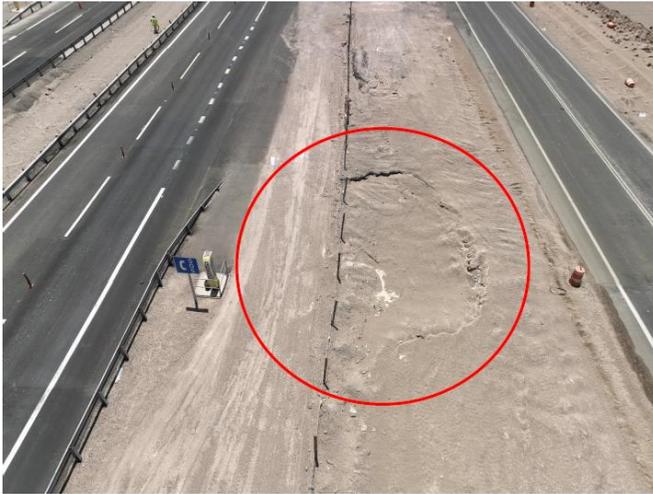
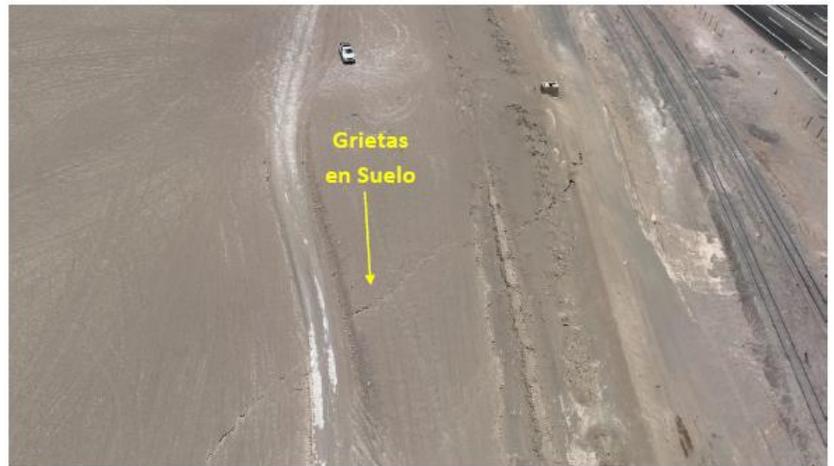
Imágenes N° 9 y N° 10. Grietas en zona cercana a Ruta 5 y vía férrea de FCAB

Por último, en las imágenes acompañadas por Autopistas de Antofagasta, obtenidas el 17 de enero de 2023, se aprecia una serie de grietas en el suelo en zonas muy cercanas a la Ruta 5 y a la vía férrea de FCAB, cuestión que, según se explicó en la formulación de cargos, se encuentra relacionado con el aumento del nivel freático:

- a) Efectuar seguimiento semanal de las grietas y cárcavas del talud del muro de la cubeta N° 1, por medio de tecnología que permita identificar la ubicación, magnitud y monitorear el tamaño de grietas y cárcavas que se aprecian en su superficie.
- b) Efectuar levantamientos topográfico semanales mediante fotografías con dron con georradar (con resolución de pixel de 0,017 metros), que permita determinar la existencia, y efectuar seguimiento, de las grietas en el sector adyacente al tramo

- c) Presentar un plan de acción enfocado en evitar daños sobre la carretera y vía férrea, en el caso que el seguimiento dé cuenta de un aumento en el tamaño de las grietas detectadas.
