MEMORÁNDUM DSC N° 224/2023

MAT. : Solicita renovación medida provisional que indica

Por medio del presente, a continuación, se exponen antecedentes, actos administrativos y argumentos de hecho y de derecho que sustentan la solicitud de renovación de medidas provisionales para la Unidad Fiscalizable (“UF”) “Planta de Lácteos RAFULCO”, ubicada en Fundo Rafulco, Km. 943, sector Chifín Alto, comuna de Río Negro, provincia de Osorno, región de Los Lagos, que fuera solicitada por medio de la Res. Ex. N° 1/Rol D-066-2023.

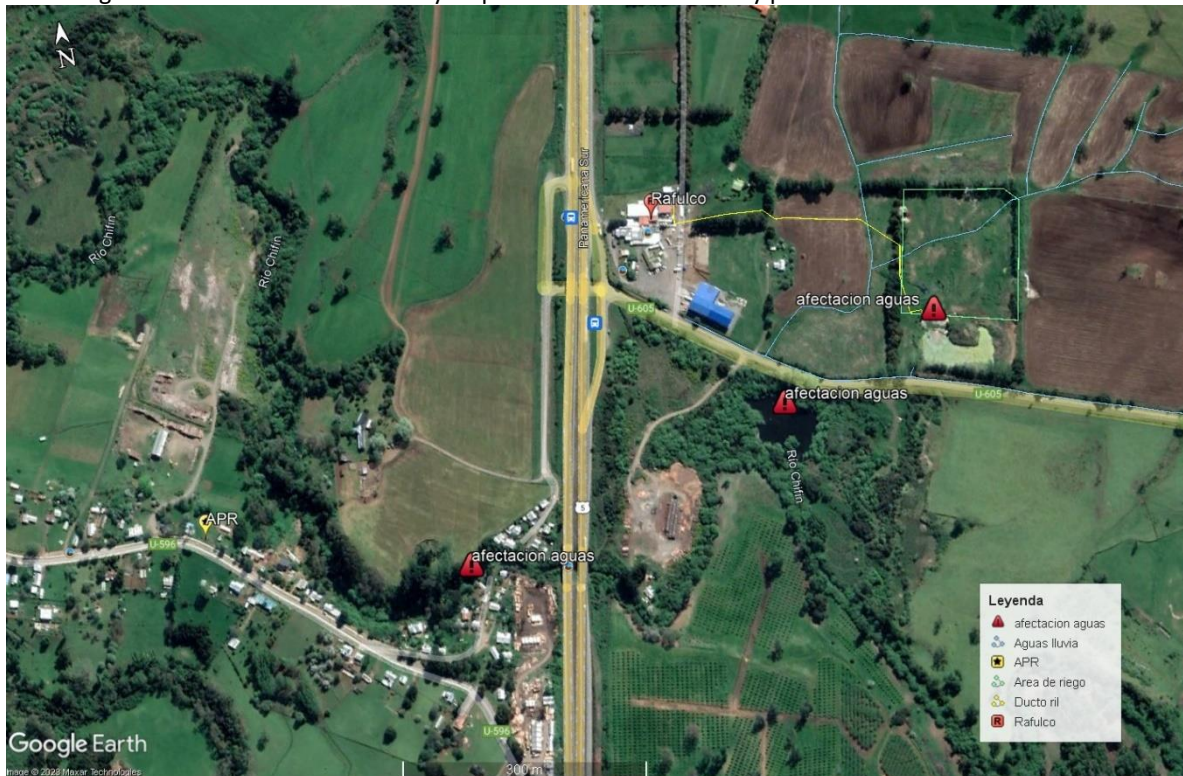
Imagen 1: Sistema de tratamiento y disposición Lácteos Rafulco y puntos de afectación constatados

En esta misma inspección, en algunos sectores de la ribera del río Chifín, se evidenció, aguas debajo de la UF, espuma de color blanco de un diámetro de cinco centímetros descendiendo por el caudal del río. En otros sectores, se observó acumulación de espuma de color naranja. Luego, en un segundo tramo de la ribera del río Chifín, se evidenció en algunos sectores una sustancia oleosa en la superficie del cuerpo de agua, con una tonalidad levemente blanquecina. Esta sustancia se acumula en sectores próximos a la ribera del río Chifín, abarcando una franja de al menos dos metros de ancho. En este sector, además, se percibieron olores ácidos en el ambiente.

Luego, en la actividad de inspección ambiental de fecha 30 de enero de 2023, se observó en una zona exterior del recinto acumulación de líquido con tonalidad rojiza y consistencia aceitosa, acumulándose previo al ducto de desagüe en el canal recolector de aguas lluvias. Dicho líquido emana olores a descomposición similar a aguas servidas. Luego, en el sector ribereño del río Chifín, bajo el “Desagüe N°1”, se constata escurrimiento de líquido con tonalidad rojiza y consistencia aceitosa fluyendo por la pared lateral de la ribera del río. Este líquido se acumula bajo la pared lateral en una poza con un diámetro de aproximadamente dos metros. Al momento de la inspección, se evidenció un “canal seco con residuos de coloración rojiza”, según el acta de inspección, que llega hasta el cuerpo de agua del cual emanaban olores similares a aguas servidas. A continuación, se muestra una imagen del proyecto:

En consecuencia, dada la naturaleza y características de la actividad y del sistema de tratamiento de RILes de la unidad fiscalizable; lo visualizado en terreno donde se evidencian residuos lechosos en el río Chifín aguas abajo de la planta; la cercanía de un APR aguas abajo de la planta Rafulco (véase imagen 1), y los antecedentes bibliográficos que existen respecto de la característica de los residuos de la UF, la amenaza inminente de daño al medio ambiente que motivó la adopción de alguna de las medidas persistirá en la misma magnitud si es que la actividad de tratamiento y disposición de RILes se comienza a ejecutar nuevamente como lo venía haciendo hasta antes de la intervención de esta SMA. Al respecto, mientras exista un sistema de tratamiento y disposición de RILes defectuoso⁶, con piscinas decantadoras y pozo de acumulación sin impermeabilización, no hay garantías robustas de que no se siga infiltrando o derramando RIL en aguas superficiales o riego, en condiciones de tratamiento inciertas.

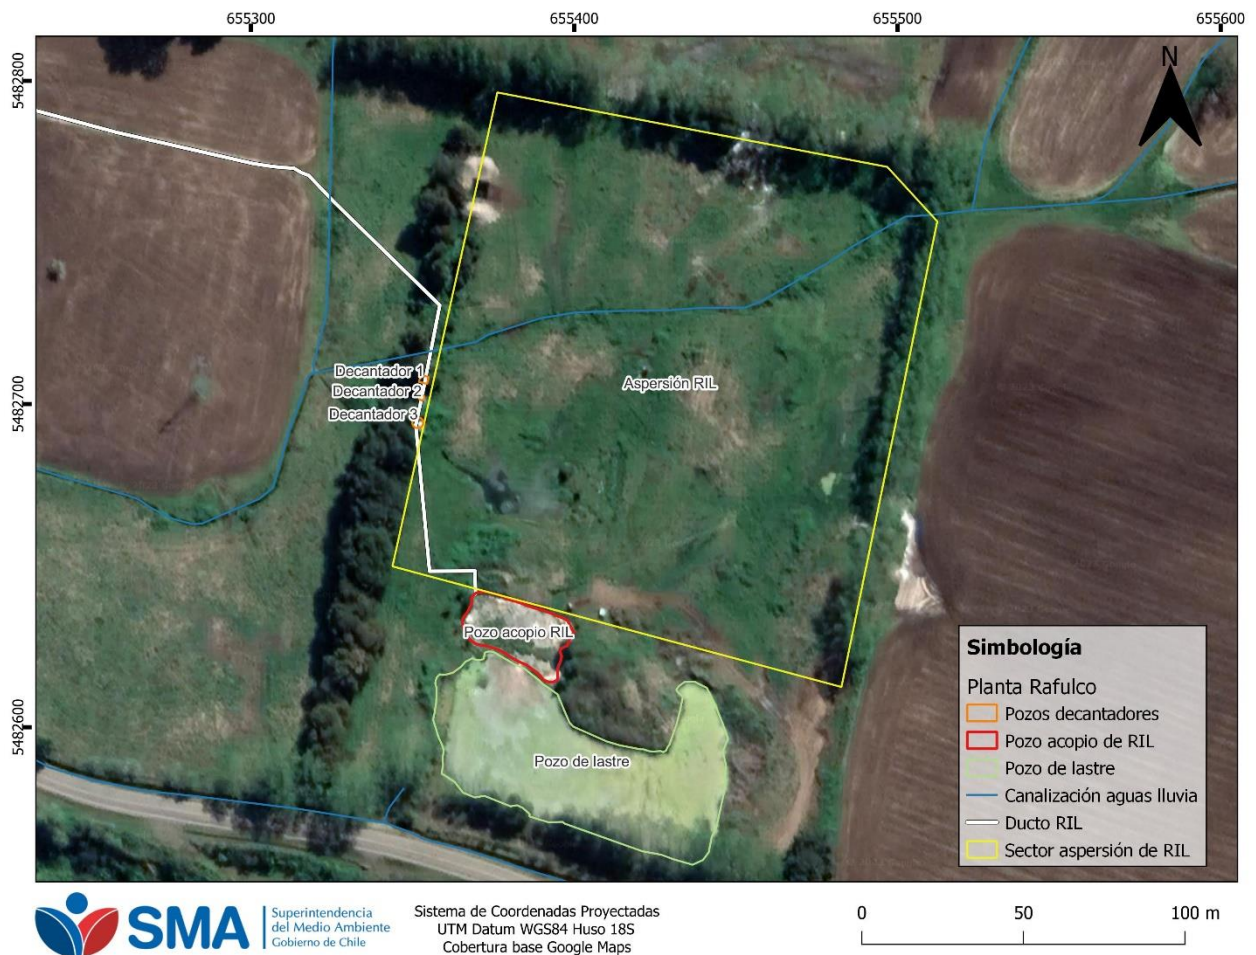
Imagen 2. Delimitación de decantadores y zonas de acopio de RIL (pozos de acumulación del efluente) y zona aspersión de RIL

En la inspección ambiental de 25 de enero de 2023, se visualizaron las estructuras del sistema de tratamiento y disposición. Según lo indicado por la jefa de planta presente en la inspección, las aguas de lavado compuestas por restos de leche, detergentes, ácidos, soda cáustica y agua, generados a partir de la producción de lácteos, son transportados desde las unidades de producción, por ductos de salida de los desagües de la planta, a la cámara desgrasadora. Esta cámara, a través de tres bombas, separa el RIL en su composición más líquida, para luego transportar éste hacia la unidad DAF que tiene por objetivo remover las grasas de las aguas de limpieza. Se menciona, asimismo, que el volumen del RIL es variable, pero aproximadamente es de 50.400 litros de RIL diario.

Posteriormente, el RIL es impulsado mediante bombas por medio de una manguera transportadora hacia tres piscinas de decantación artesanales. Posteriormente, el RIL se traslada por gravedad a una piscina de mayores dimensiones (pozo de acumulación) que es contiguo a un antiguo pozo lasterero. Estas piscinas y el pozo de acumulación son excavadas en el suelo y no presentan impermeabilización, estando sobre suelo natural, al igual que el pozo lasterero contiguo (véase imagen 2). En el pozo de acumulación, se observó que el RIL posee una tonalidad verdosa y consistencia lechosa en la parte superficial, además de percibirse olores a descomposición de fluidos lácteos. Desde este pozo de acumulación emerge un tubo de succión de RIL, el cual se conecta al carrete móvil para su succión y posterior aspersión y riego en sitios circundantes a las instalaciones donde se cultiva maíz (véase imagen 2).

No obstante, no fue posible verificar el retiro de la totalidad de RIL desde las piscinas decantadoras, donde se sigue evidenciando líquido y restos de materia orgánica en dicha superficie. Luego, también se visualiza que persiste un suelo saturado con un apozamiento con tonalidad verdosa y capa de grasa blanquecina en sector colindante a las piscinas decantadoras.
