## MEMORANDUM N.º 1

**MAT.** : **Solicita Medidas Provisionales que indica**

El presente documento tiene por objeto fundamentar la solicitud de dictación de medidas provisionales, en conformidad a los resultados de una inspección de oficio efectuada por personal de esta repartición en el sector Maquehua de la Comuna de Curicó, y que guarda relación con la operación de la unidad fiscalizable ÁRIDOS PETROMÁX, cuyo titular es la empresa TRANSPORTES PETROMAX SPA.

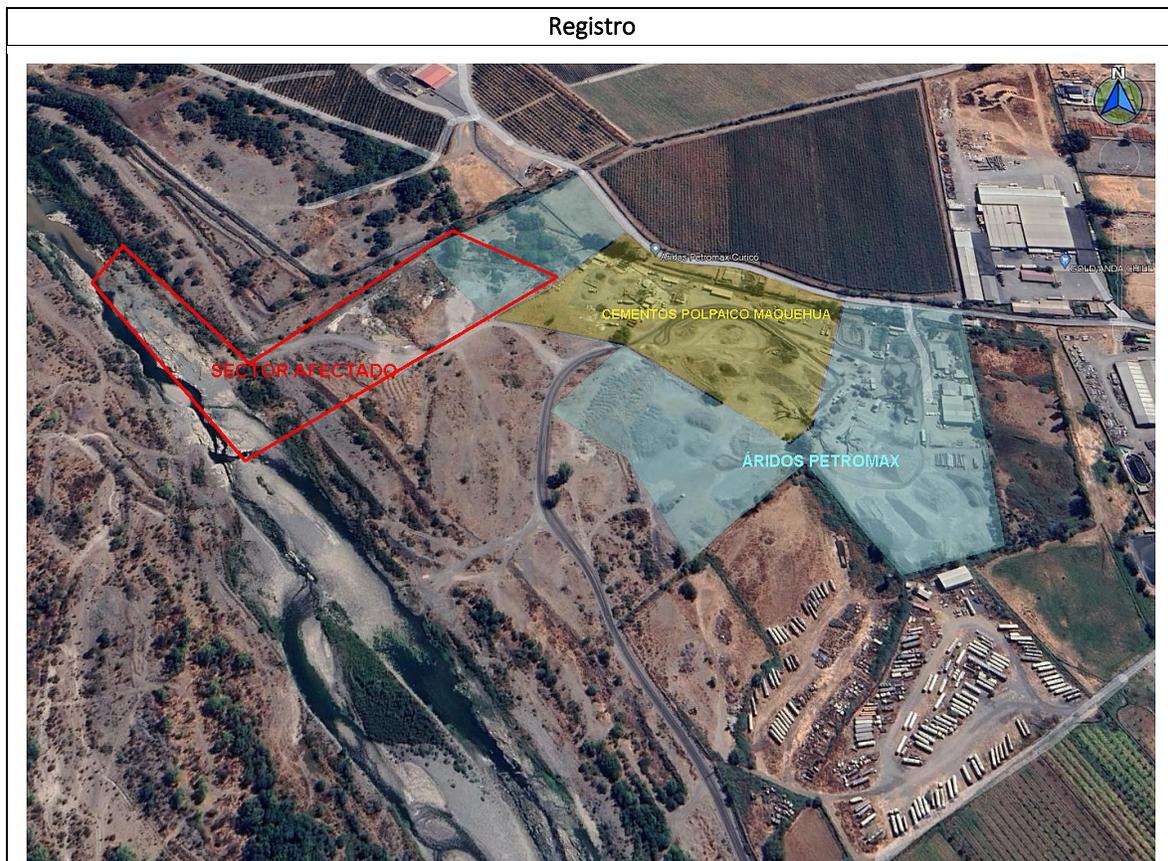
**Figura 1.**

en cercanías de la descarga inspeccionada que abarcaba terreno en predio aledaño al cauce, ribera y cauce del Río Lontué. Principalmente, se constató vestigio de escurrimiento de una sustancia de coloración gris hacia el Río Lontué. La distribución del material se manifestaba de forma heterogénea sobre el terreno y en distintos sectores, evidenciándose material fino de coloración grisácea, en su mayor parte seco, aunque también se detecta material fresco y barro. Al recorrer el sector aledaño a la descarga se constató la presencia de este mismo material, tanto en el cauce como en la ribera del Río Lontué. Se evidenció, además, una laguna con líquido de color café y lodo. Aledaño a esta laguna se observan vestigios de escurrimiento hacia el río Lontué. Considerando las características del material evidenciado, y la proximidad de dos unidades fiscalizables que procesan inertes (una planta de áridos y una planta de cemento), se realizó una fiscalización de oficio a las dos unidades fiscalizables, identificadas como ÁRIDOS PETROMAX y CEMENTOS POLPAICO MAQUEHUA, ambas ubicadas en un mismo predio, que es aledaño al Río Lontué y donde se evidenciaron los hechos descritos. ÁRIDOS PETROMAX arrienda parte de su predio a CEMENTOS POLPAICO MAQUEHUA, ya que este último utiliza como parte de sus materias prima los áridos de PETROMAX (Figura 1).

Descripción del medio de prueba: Mapa de elaboración propia en base a imagen satelital Google Earth, donde se indican las unidades fiscalizables inspeccionadas y el sector donde se constató presencia de residuos líquidos y lodo.

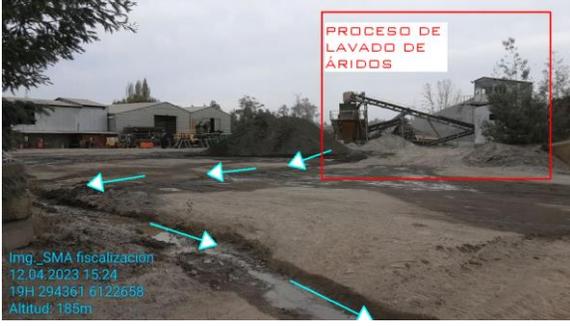
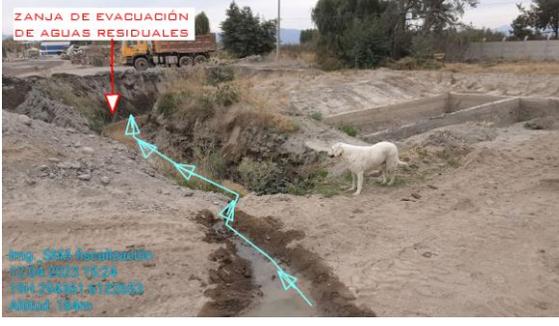
Hechos Constatados: La inspección ejecutada el día 12-04-2023, a fin de determinar el origen del escurrimiento de material detectado en la ribera y cauce del Río Lontué, permitió establecer que la unidad fiscalizable ÁRIDOS PETROMAX posee, dentro de los procesos como planta de áridos, una unidad de lavado de áridos. La operación de lavado requiere el uso de volúmenes importantes de agua fresca, que es obtenida desde un pozo profundo, ubicado dentro de la unidad fiscalizable. De acuerdo a lo indicado por el encargado de la unidad fiscalizable durante la inspección, se realiza una extracción de agua fresca a un régimen de 40.000 L/día, agua que es utilizada casi en su totalidad en el proceso de lavado de áridos. Las aguas residuales que se generan en el lavado de áridos, y en menor medida en otros procesos como la limpieza de camiones, escurren por un surco dispuesto en el suelo del patio de planta hasta llegar a una zanja excavada en el suelo, que conduce estas aguas hacia el sector poniente y sur poniente de la planta (Fotografías 1 - 4).

<p><b>Fotografía 1.</b></p> <p>Descripción Medio de Prueba: Fotografía de la planta de áridos, sector de lavado de áridos, donde se aprecia la evacuación de aguas residuales mediante la implementación de un surco en el suelo.</p>	<p><b>Fotografía 2.</b></p> <p>Descripción Medio de Prueba: Inicio de la zanja de evacuación de residuos líquidos, que receptiona las aguas que provienen del proceso de lavado de áridos.</p>
<p>III.</p>

-El titular, dentro de un plazo de 15 días, deberá suprimir y eliminar la obra destinada al manejo y descarga de aguas residuales de la unidad fiscalizable ÁRIDOS PETROMAX, correspondiente a una zanja evacuadora ubicada entre las coordenadas UTM 294.357 E, 6.122.663 N y 293.992 E, 6.122.774 N, referidas al Datum WGS84-H19S, o cualquier otra forma de descarga y evacuación no autorizada de residuos líquidos hacia terrenos, riberas o cuerpos de agua, asegurando que estas medidas no impliquen un problema adicional asociado a la evacuación de aguas lluvia en el lugar.

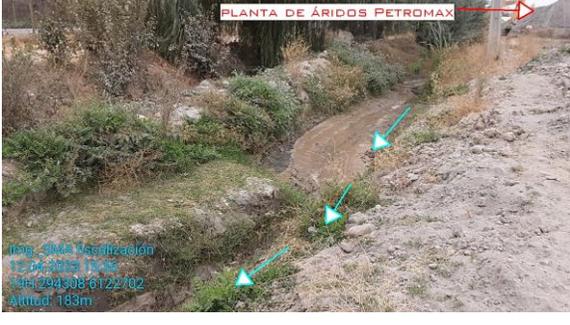
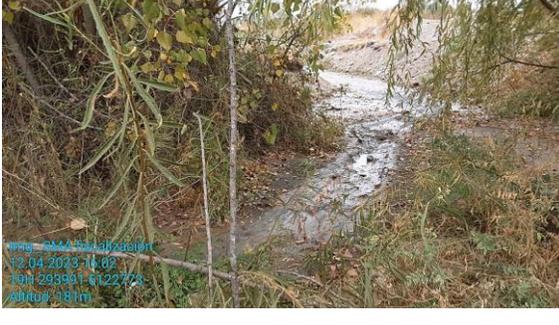
<p><b>Fotografía 3.</b></p> <p>Descripción Medio de Prueba: Zanja de evacuación de aguas residuales.</p>	<p><b>Fotografía 4.</b></p> <p>Descripción Medio de Prueba: Tramo final de la zanja de evacuación de aguas residuales.</p>

El inicio de la zanja evacuadora de aguas residuales se ubica en el punto de coordenadas UTM 294.357 E, 6.122.663 N, Datum WGS84-H19S, y se proyecta en dirección poniente y sur poniente (hacia el Río Lontué), terminando aproximadamente en el punto de coordenadas UTM 293.992 E, 6.122.774 N, Datum WGS84-H19S.

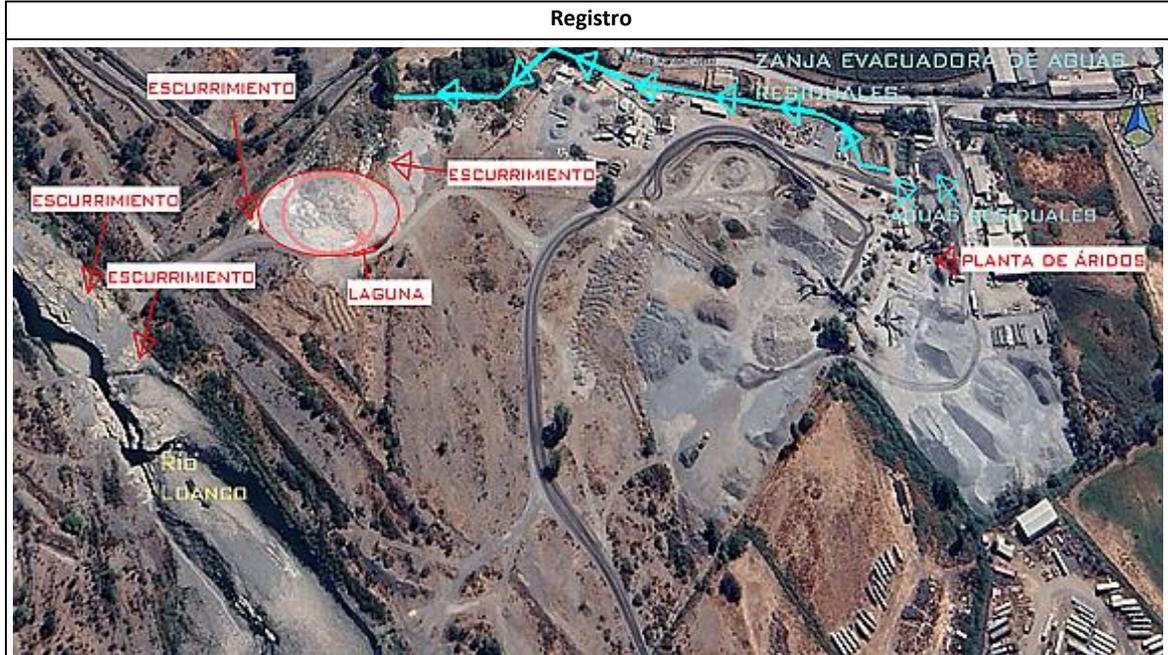
**Figura 2.**

La zanja presenta una condición irregular y variable de su sección transversal; y, si bien la zanja se proyecta en dirección al Río Lontué, no desemboca directamente a dicho cuerpo de agua, pues su trazado termina en tierra donde su sección disminuye hasta desaparecer (Figura 2).

Descripción del medio de prueba: Mapa de elaboración propia en plataforma IDE, base a imagen satelital, donde se indica el flujo de aguas residuales desde la unidad fiscalizable y los sectores en que se identificó vestigio de escurrimiento.

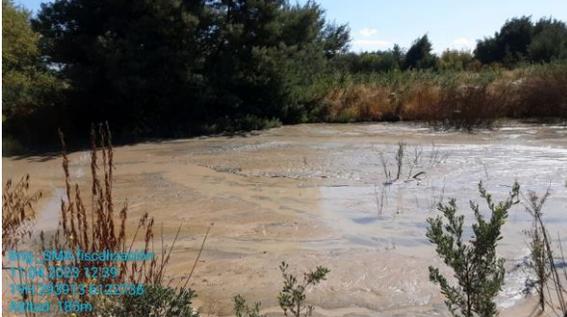
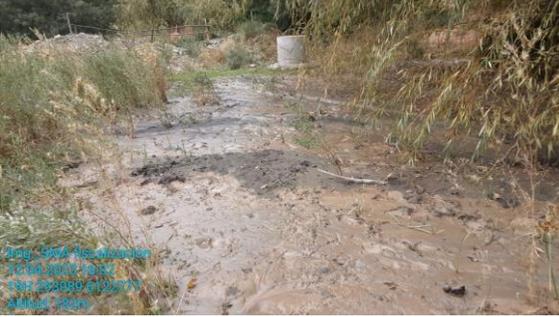
En la sección final de la zanja de evacuación de aguas residuales, se constataron vestigios de escurrimiento gravitacional y heterogéneo sobre el terreno y en dirección al Río Lontué. En esta dinámica de flujo de material sumado a las características del terreno, se originó una zona de acumulación o laguna, donde se constató agua residual y lodo (Fotografías 5 y 6). Dicha unidad está emplazada en el punto de coordenadas UTM 293.945E, 6.122.678 N, Datum WGS84-H19S.

<p><b>Fotografía 5.</b> Descripción Medio de Prueba: Laguna formada con material que aporta de la zanja evacuadora de aguas residuales.</p>	<p><b>Fotografía 6.</b> Descripción Medio de Prueba: Laguna formada con material que aporta de la zanja evacuadora de aguas residuales.</p>

-El titular, dentro de un plazo de 10 días hábiles, deberá realizar una mantención y limpieza de todos los sectores de la ribera y el cauce del Río Lontué donde se constató presencia y vestigios de residuos industriales asociados a la operación de su instalación.

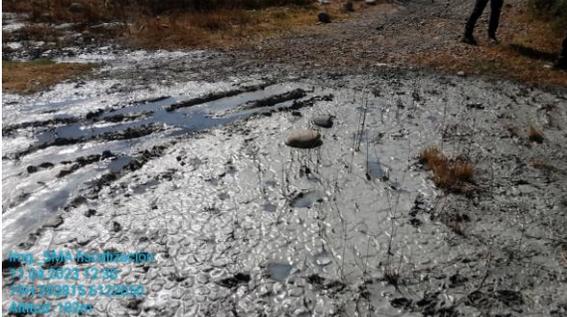
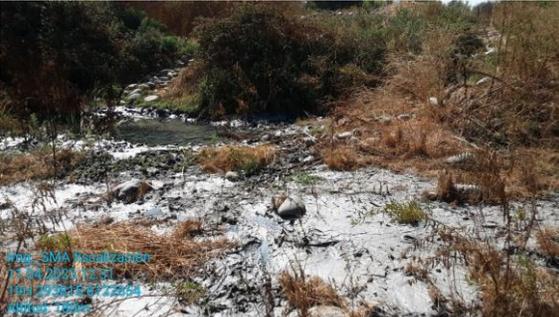
En la inspección se constató evidencia que indica que, desde la laguna, ha existido escurrimiento de material hacia el Río Lontué, observándose sectores con presencia de lodo, seco y húmedo y también barro (Fotografías 7 y 8).

<p><b>Fotografía 7.</b> Descripción Medio de Prueba: Vestigio de escurrimiento en la ribera del Río Lontué, entre la laguna de residuos líquidos y el Río Lontué.</p>	<p><b>Fotografía 8.</b> Descripción Medio de Prueba: Vestigio de escurrimiento en la ribera del Río Lontué, entre la laguna de residuos líquidos y el Río Lontué.</p>

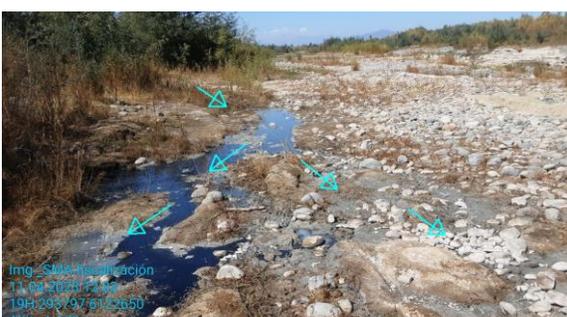
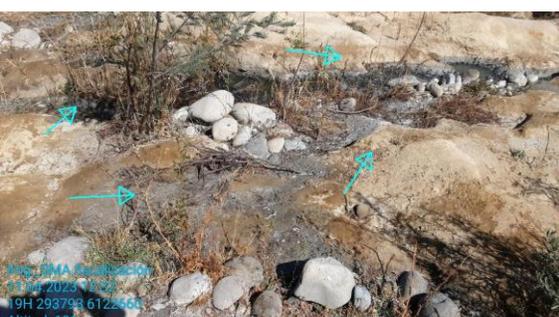
Dentro del cauce del río Lontué se observaron sectores con presencia de agua residual, lodo de color gris y barro, en una extensión de aproximadamente 100 metros dentro del cauce (Fotografías 9 - 12).

<p><b>Fotografía 9.</b> <b>Descripción Medio de Prueba:</b> Evidencia de escurrimiento desde la ribera hacia el cauce del Río Lontué.</p>	<p><b>Fotografía 10.</b> <b>Descripción Medio de Prueba:</b> Evidencia de escurrimiento desde la ribera hacia el cauce del Río Lontué.</p>

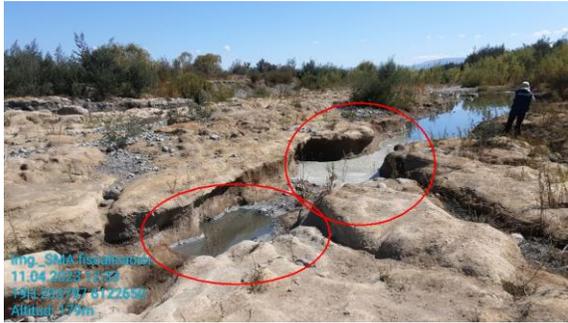
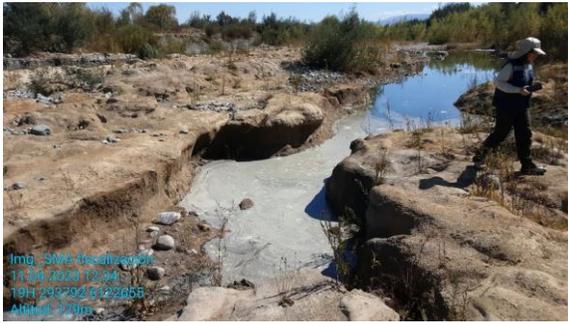
<p>img_SMA Inspeccion 11.04.2023 13:24 PH 292702 6122655 Altitud: 279m</p>
<b>Fotografía 11.</b>	<b>Fotografía 12.</b>
Descripción Medio de Prueba: Presencia de líquido de la misma coloración del escurrimiento constatado en la ribera. Se observan surcos a la derecha, vestigio de escurrimiento.	Descripción Medio de Prueba: Presencia de líquido de la misma coloración del escurrimiento constatado en la ribera.

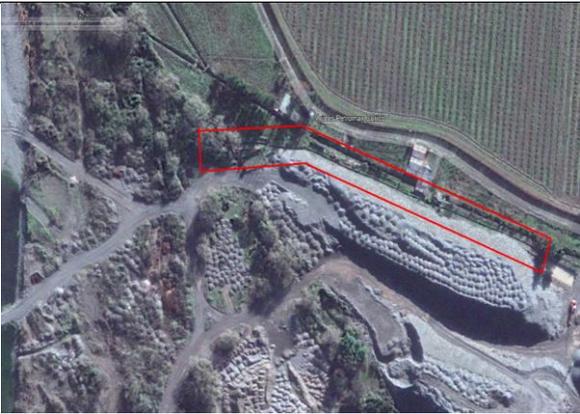
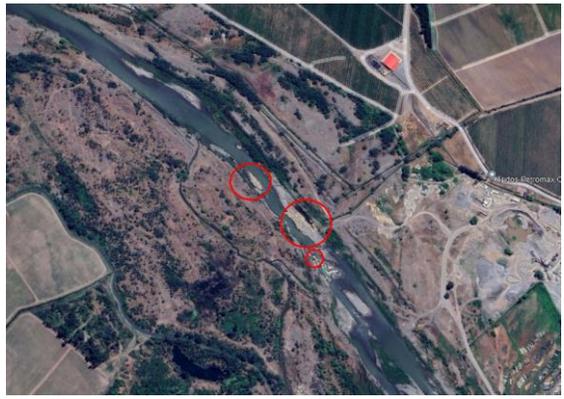
Análisis geoespacial: Efectuado un análisis multitemporal utilizando imágenes satelitales disponibles en el programa Google Earth, fue posible establecer que la zanja evacuadora de aguas residuales es de antigua data. Se pudo constatar que esta obra data del año 2010 (Figura 3). En base a imágenes satelitales, también fue posible establecer que, junto al sector donde se constató escurrimiento, existe embancamiento con material de color marrón en el cauce, similar al material constatado en la inspección (Fotografías (9-12)). Este tipo de material no se observa en otros sectores del río, ni aguas abajo ni aguas arriba del cauce (Figura 4). Del análisis en base a imágenes satelitales también se puede establecer la afectación reciente de suelo. Mediante plataforma IDE, se estiman aproximadamente 1,7 has de suelo con evidencia de escurrimientos y afectación al suelo (Figura 5), observándose sectores encostrados (costras de lodo de finos seco).

<p><b>Figura 3.</b> Descripción del medio de prueba: Imagen satelital que data del año 2010. Se pude apreciar que la zanja se encontraba habilitada en este período.</p>	<p><b>Figura 4.</b> Descripción medio de prueba: Imagen satelital donde se observa material embancado en el cauce del Río Lontué, de color marrón. Este material no se observa ni aguas abajo ni aguas arriba fuera de esta zona.</p>
