MEMORÁNDUM OAR N° 13 / 2023

MAT. : Solicita medidas provisionales que se indican.

1. La unidad fiscalizable “Planta de Tratamiento de Aguas Servidas de Perquenco”, está ubicada en el Km 1, Ruta S-107, Perquenco – Ruta 5 Sur, de la comuna de Perquenco, Región de La Araucanía (ver ubicación en Figura 1). Esta unidad corresponde a la planta de tratamiento de aguas servidas (PTAS) para el área urbana de la comuna de Perquenco (6.905 habitantes según Censo 2017), que actualmente esta siendo operada por la Municipalidad de Perquenco.

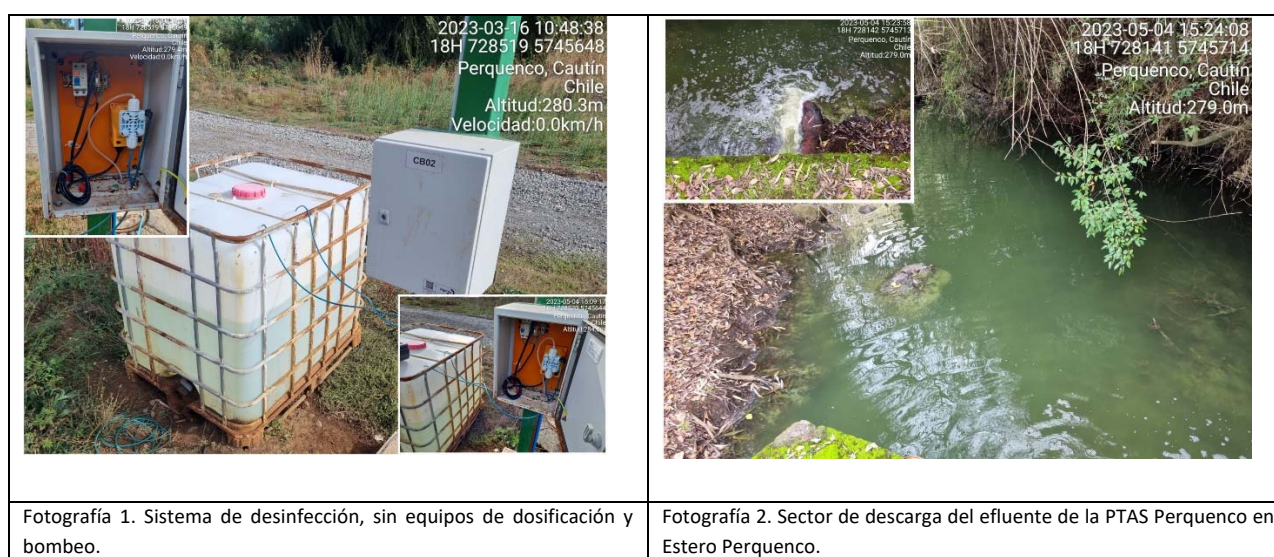
- i. En esta segunda laguna facultativa también se perciben olores a compuestos odoríferos característicos de aguas servidas crudas, pero en menor intensidad, en comparación a la primera laguna facultativa. Al final de esta laguna se constata el sistema de desinfección instalado, que también se encuentra fuera de servicio, y que corresponde a un Bins de 1000 L con una conexión para la aplicación de hipoclorito de sodio (ambos sistemas de desinfección idénticos). Se observa que tampoco hay bomba dosificadora en esta instalación. Ver fotografía 1.

- k. Por último, se procede a inspeccionar junto a todos los fiscalizadores y personal Municipal, el sector de descarga final en el estero Perquenco, que se ubica en las coordenadas de referencia UTM, WGS84, H18, E: 728.144 m y N: 5.745.697 m. Aquí se puede observar la obra de descarga, donde se observa la tubería con el efluente que cae a 0,5 metros de altura aproximadamente (descarga sobre el caudal del estero Perquenco). Se observa un poco de espuma sobre el agua, además se observa claramente un cambio en la coloración en el agua del estero debido a la descarga (mayor turbidez de las aguas descargadas). Se pueden observar lodo o fango en el lecho del estero y también adherido en las piedras presentes por toda la orilla. Además, se observa la presencia de hongos blancos y tubifex (gusano). Ver fotografía 2.

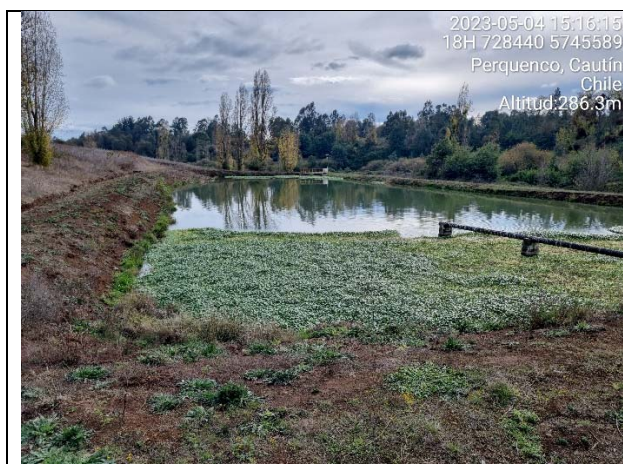
- n. Se observan las dos lagunas que presentan descargas continuas de aguas servidas. El interior de las lagunas se mantiene con abundante vegetación en sus bordes. Ver fotografía 3. Estas lagunas conforme a lo constatado en las diferentes inspecciones realizadas a la fecha y que se ilustran en las imágenes (Fotografía 3), no cuenta con revestimiento o impermeabilización por lo cual están en contacto directo con el suelo y

Fotografía 3. Laguna facultativa PTAS Perquenco con abundante vegetación.

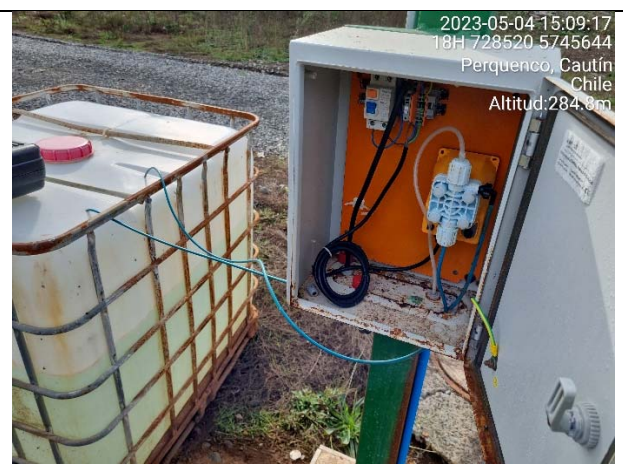
- o. A un costado de cada laguna se observa un bins de 1000 L con un sistema de control para un equipo eléctrico, sin embargo, estos equipos que fueron instalados para aplicación de hipoclorito de sodio están incompletos y no operativos (sin bombas dosificadoras). Ver fotografía 4.
- p. Se inspecciona el sector de descarga en el estero Perquenco.
- q. Por medio de la sonda multiparámetros Hanna, se procede a medir la calidad de las aguas en tres puntos, los cuales se detallan a continuación:

Fotografía 4. Inexistencia de equipo dosificador de cloro en sistema de desinfección de efluente de PTAS Perquenco.

- El titular deberá habilitar y revisar en forma constante el sistema de desinfección y cloración del sistema de tratamiento, para lo cual deberá disponer de un comparador colorimétrico u otro sistema de control del cloro residual y de la dosificación en el efluente de forma de controlar efectivamente la sobredosificación de agentes químicos y/o una dosificación menor a la requerida para la efectividad del proceso de desinfección, debiendo llevar el registro de las mediciones en el libro de novedades a implementar según punto 1 de las presentes MP, la acción deberá incluir el retiro inmediato y almacenamiento acorde al insumo respectivo, de los bidones de hipoclorito constatados en la última inspección sobre el suelo

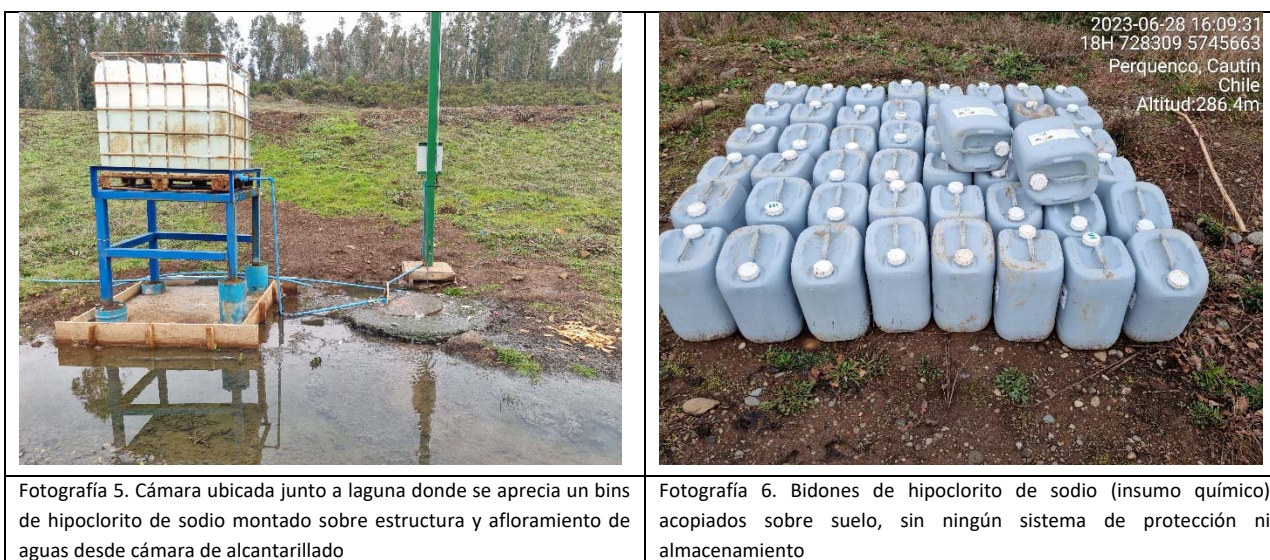
- d) A un costado de cada laguna facultativa se observa un bins de 1000 L con hipoclorito de sodio al 10% en su interior (se observa que ambos bins están sobre el 50% del volumen de estos, con hipoclorito de sodio al 10%), sin embargo, ambos sistemas se encuentran sin adición de hipoclorito al efluente de cada laguna, al igual que en las fiscalizaciones anteriores (válvulas cerradas). Además, en el bins de la primera laguna facultativa se observa el rebalse de la cámara existente (Fotografía N°5), donde se ubica este sistema de desinfección, lo cual se debe principalmente a la infiltración de agua subterránea (se observa agua clara rebalsando desde la cámara). Por último, se observa a pocos metros de la segunda laguna facultativa 50 bidones plásticos vacíos de 20 litros c/u, situados en el suelo (a la intemperie) y que contenían hipoclorito de sodio al 10% (según rotulo de la empresa químicos MOCAVA Ltda.). (Fotografía N° 6)

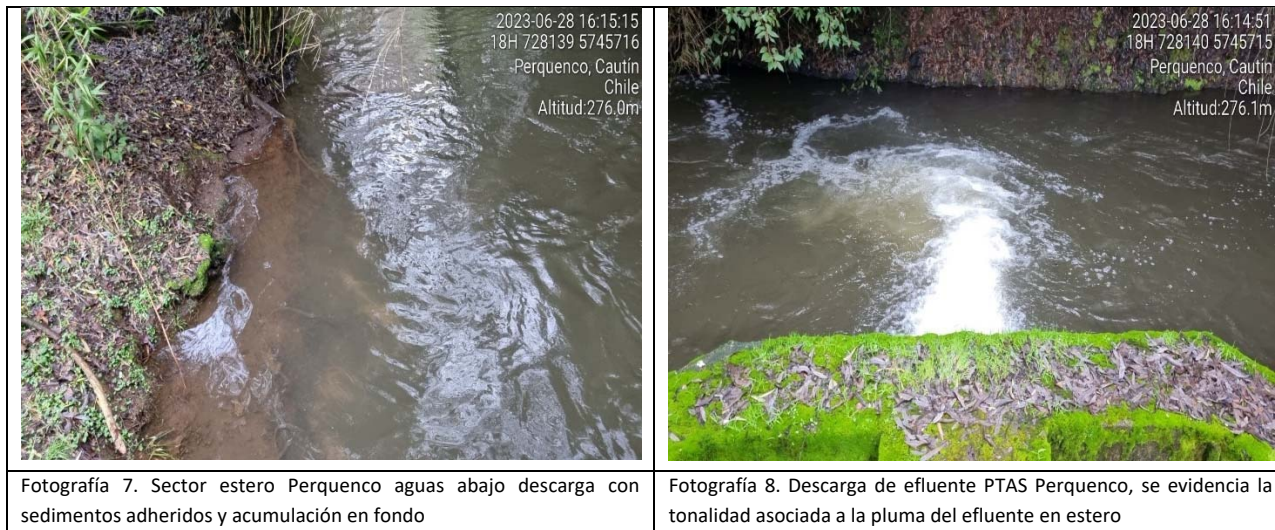
- e) Se inspecciona el sector de descarga final del efluente en el estero Perquenco, ubicado a unos 190 metros desde la segunda laguna facultativa (punto de descarga georreferenciado, Datum WGS84, H18, E: 728.144 m y N: 5.745.697 m). Acá se observa la obra de descarga, que cae a 0,5 metros de altura aproximadamente (descarga sobre el caudal del estero Perquenco). Se puede apreciar un mayor caudal del estero Perquenco, debido principalmente a las intensas lluvias caídas recientemente, sin embargo, de igual forma se pueden observar sedimentos en el lecho del estero en este sector, visibles en las piedras del borde del estero (lodo o fango), además de tubifex visible principalmente en la descarga del efluente. (Fotografías 7 y 8)

- Realizar una limpieza en el Estero Perquenco en el sector de la descarga final del efluente de la PTAS: limpieza de fango o lodo, hongos y algas principalmente, que faciliten el escurrimiento de las aguas descargadas generando un escurrimiento y oxigenación.
