MEMORÁNDUM SMA VALPO N°24/2023

MAT. : **Solicita medidas urgentes y transitorias que indica**

El proyecto “*Nueva Línea 2x220 Nueva Alto Melipilla - Nueva Casablanca - La Pólvora - Agua Santa*” fue calificado ambientalmente favorable por la Dirección Ejecutiva del Servicio de Evaluación Ambiental mediante la RCA N°202399001 el día 14 de febrero de 2023 (Anexo N° 1). Dicho proyecto, de carácter interregional, consiste en una línea de transmisión eléctrica de doble circuito a un nivel de tensión de 220 kV y se extiende desde la comuna de Melipilla, en la Región Metropolitana, hasta la comuna de Viña del Mar en la Región de Valparaíso, abarcando una longitud de 110,18 km (Figura 1) y una superficie total de 639,3 hectáreas para la construcción de sus obras permanentes y temporales.

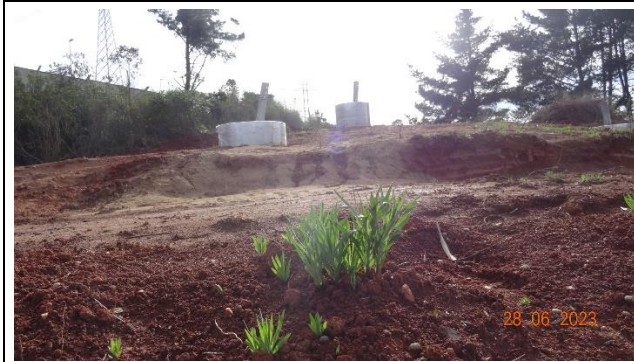
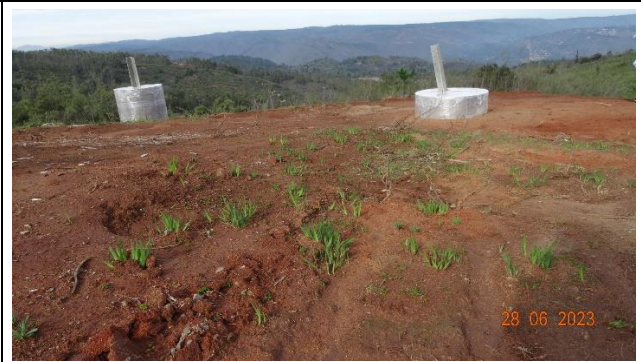
- **En la Torre CP85**, se constató que **“En los lugares intervenidos para la construcción de la torre y en el camino de acceso, en lugares de coordenadas (...) 6.335.873 m N - 254.533 m. E, 6.335.870 m. N - 254.536 m. E, 6.335.866 m. N - 254.538 m. E (...), al momento de la inspección, se constata la presencia de *Alstroemeria sp.* en proceso de desarrollo, así como de individuos de *Dioscorea humifusa*, y otras geófitas emergiendo”**.

Fotografía N°1 y N°2.	Fecha: 28 de junio de 2023.
Descripción del medio de prueba: Constatación de presencia de geófitas del género Alstroemeria (Fotografía N°1 izquierda) y otras geófitas (Fotografía N°2 derecha) en el camino construido para acceder a la plataforma de construcción de la torre CP85.

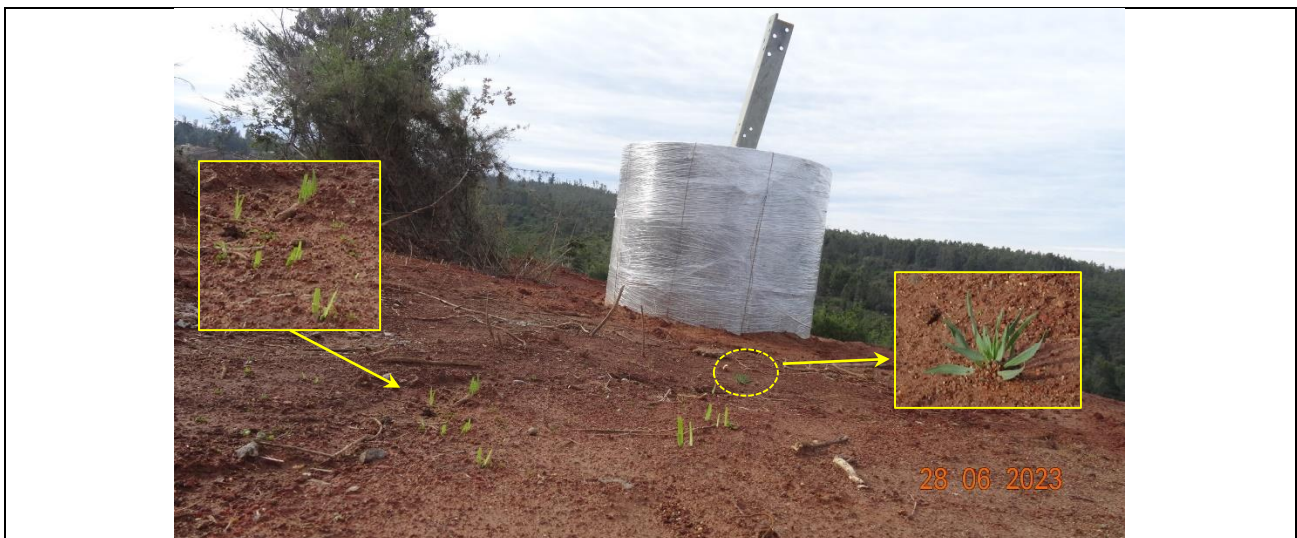
Fotografías N°3 y N°4.

- **“Desde la torre CP86 se realiza recorrido por camino de tierra que bordea por fuera la subestación La Pólvora hasta llegar a la torre PAS1 (...).En el camino antes señalado, en sector de coordenadas 6.335.839 m. N - 254.776 m. E., se constata al momento de la inspección la presencia de *Alstroemeria sp.* en proceso de desarrollo, así como de individuos de otras geófitas emergiendo”**. Luego, **“En el área situada al interior de los vértices de las cuatro patas de la torre, en lugar de coordenadas 6.335.888 m. N y 254.858 m E, se constata presencia de *Alstroemeria sp.* en proceso de desarrollo, así como de individuos de otras geófitas emergiendo, al momento de la inspección”**.

Descripción del medio de prueba: Constatación de presencia de geófitas del género *Alstroemeria* (Fotografía N°3 izquierda) y otras geófitas (Fotografía N°4 derecha) en el área de la torre PAS1.

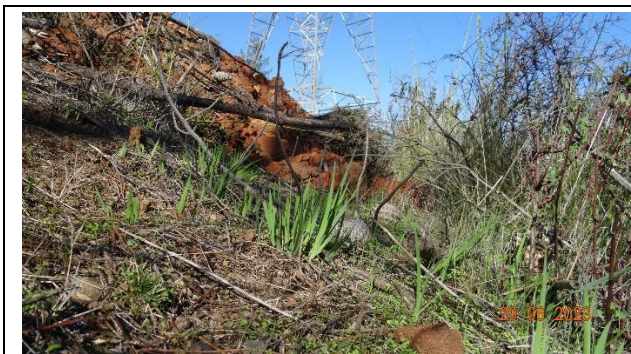
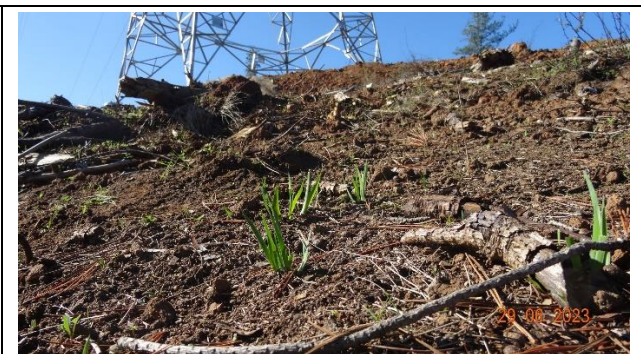
Fotografías N°5

- En sector de construcción de la nueva Torre **PAS1A**, se constató que **“En al menos dos puntos del área de la torre en construcción, en lugares de coordenadas 6.335.695 m. N - 254.756 m E y 6.335.693 m. N - 254.761 m- E, al momento de la inspección, se constata la presencia de *Alstroemeria sp.* en proceso de desarrollo, así como de individuos de otras geófitas emergiendo”**.

Descripción del medio de prueba: Constatación de presencia de otras geófitas y ejemplar del género *Alstroemeria* en la torre PAS1A.

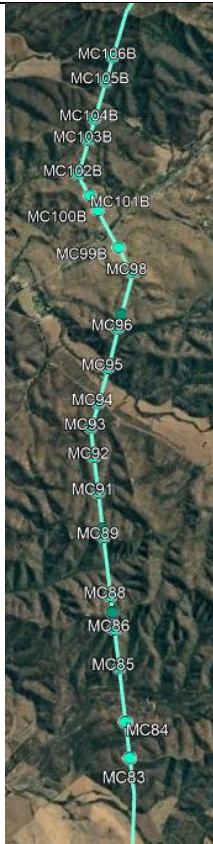
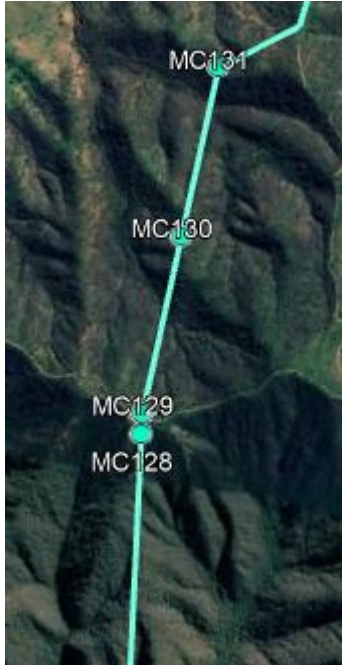
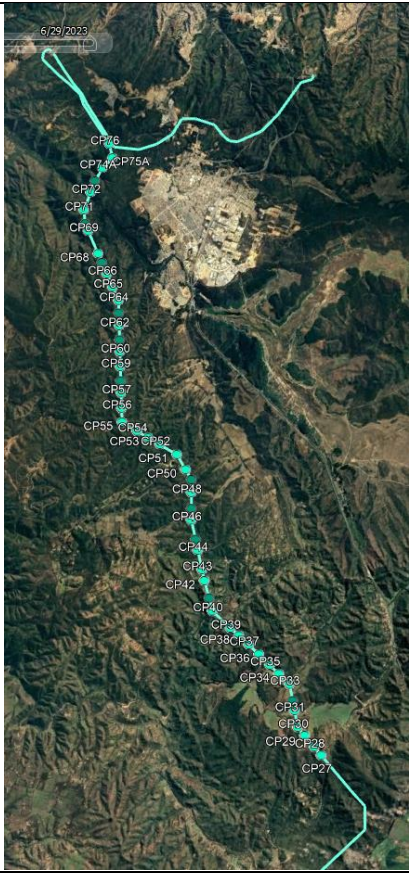
- Al 14 de julio de 2023, el proyecto cuenta con 129 fichas de liberación de áreas a intervenir en relación a geófitas, de las cuales 123 corresponden a torres en ejecución y 6 a torres aún no iniciadas. En tanto, **94 torres no iniciadas aún no cuentan con ficha de liberación respecto a geófitas. Dichas torres comprenden desde las estructuras MC83 a MC106B, MC128 a MC131, CP27 a CP76, y PAS8 a PAS29** que implican a sectores de las comunas de Cartagena, Casablanca y Valparaíso por las cuales atraviesa el proyecto (Figuras 3 a 6).

<p>Figura 3 Descripción del medio de prueba: Tramo de torres MC83 a MC106B sin fichas de liberación respecto a geófitas.</p>	<p>Figura 4 Descripción del medio de prueba: Tramo de torres MC128 a MC131 sin fichas de liberación respecto a geófitas.</p>	<p>Figura 5 Descripción del medio de prueba: Tramo de torres CP27 a CP76 sin fichas de liberación respecto a geófitas.</p>

<p>Figura 6 Descripción del medio de prueba: Tramo de torres PAS8 a PAS 29 sin fichas de liberación respecto a geófitas.</p>
