MEMORÁNDUM N° 035

MAT. : **Solicita Medida Urgentes y Transitorias que indica**

1- Con fecha 26 de abril de 2023, se realizó una actividad de fiscalización a la Unidad Fiscalizable (UF) “**Proyecto Habitacional Lote 2 - Zanjones**”, la cual cuenta con Resolución de Calificación Ambiental N°162 del 14 de octubre de 2019, que calificó favorablemente el proyecto denominado “**Proyecto Habitacional Lote 2 - Zanjones**”, de la Comisión de Evaluación, Región de Los Lagos, y cuyo titular es SERVIU Región de Los Lagos (en adelante “el titular”), RUT N°61.818.001-8. Cabe hacer presente que dicha UF, corresponde a un proyecto inmobiliario, ubicado específicamente en el sector Ovejería Alto, en la ciudad de Osorno, siendo la empresa contratista adjudicada para la ejecución de las obras Constructora Salfa S.A.

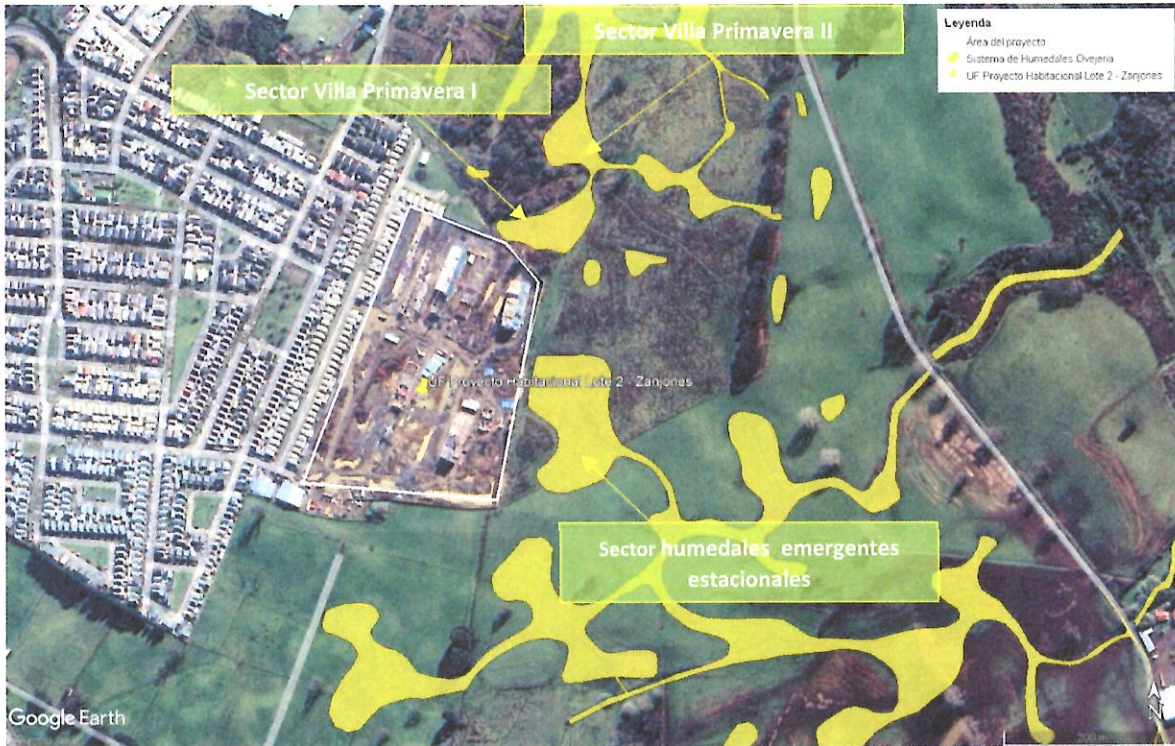
Imagen N°2. Detalle de los polígonos en amarillo Sistema de Humedales de Ovejería aledaños al proyecto del titular. Polígono blanco detalla el área del proyecto “Proyecto Habitacional Lote 2 - Zanjones”.

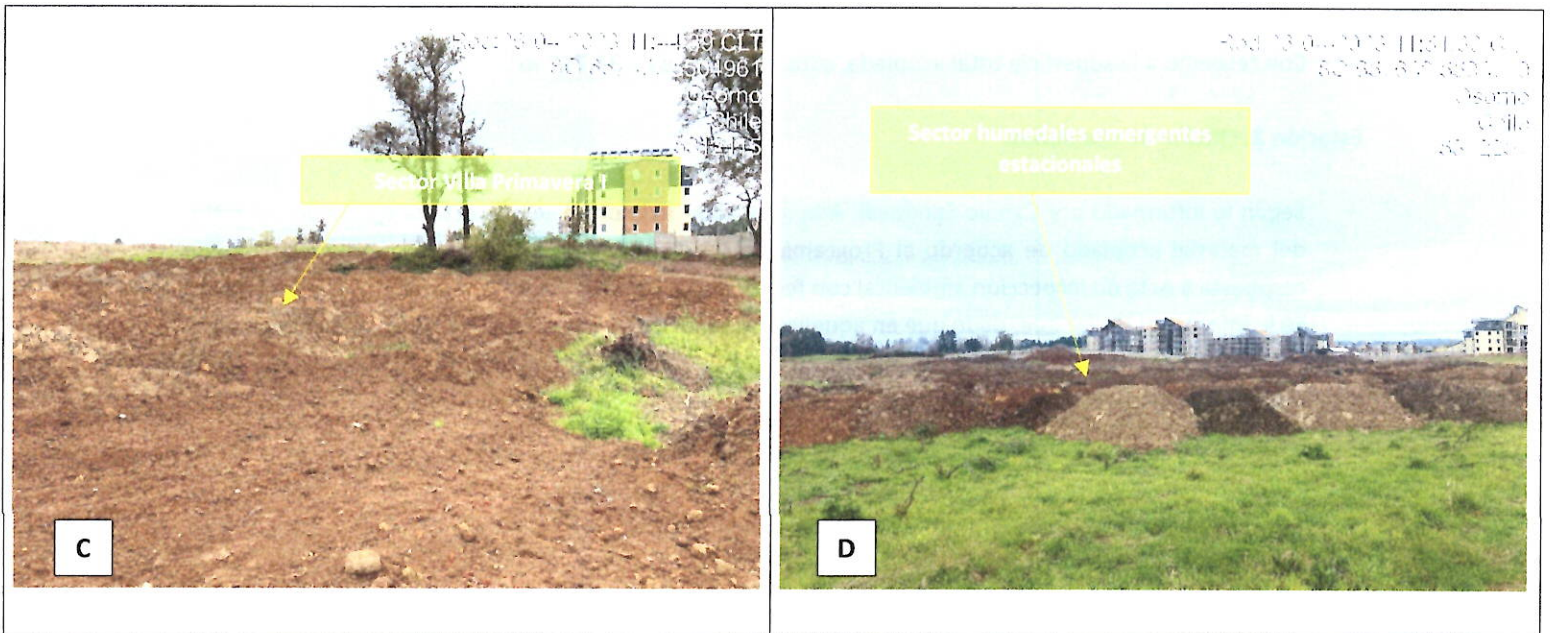
- Se constata material de cobertura (tierra) acopiado en torno a las siguientes coordenadas:
 1. Coordenadas 657579.72 m E y 5504949.43 m S, DATUM WGS 84 HUSO 18 S.

2. Coordenadas 657504.13 m E y 5504890.72 m S, DATUM WGS 84 HUSO 18 S.
 3. Coordenadas 657589.97 m E y 5504744.27 m S, DATUM WGS 84 HUSO 18 S.
- Según lo informado por Carolina Chávez, solamente se encuentra acopiado material de cobertura en estos sectores, los cuáles deben ser retirados para el mejoramiento del suelo al momento de finalizar las obras del proyecto. De acuerdo a lo informado, a finales de 2023 se proyecta el término de las obras del conjunto habitacional. Con respecto al material de cobertura, este es originario de las excavaciones realizadas para el emplazamiento del proyecto habitacional. Se desconoce el volumen total acopiado.

Fotografía 2. **C):** Material de cobertura sobre Sector Villa Primavera I. **D):** Material de cobertura sobre Sector humedales emergentes estacionales.

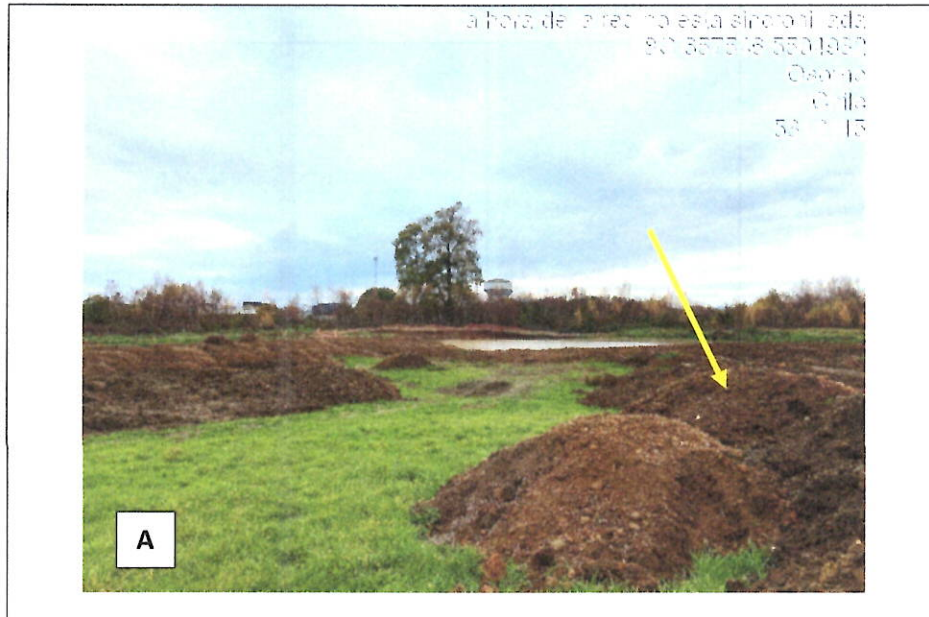
1. Sector de acopio de material de excavación 1: Ubicado en coordenadas 657537.00 m E y 5504960.00 m S, DATUM WGS 84 HUSO 18 S. Sector con una superficie acopiada aproximada de 2.416 m².

Fotografía 3. **A)** Acumulación de material terrígeno sobre sector Villa Primavera II (flecha amarilla), la cual se encuentra próxima al estanque de infiltración de aguas lluvias. Sector con una superficie acopiada aproximada de 2.416 m² (Sector de acumulación N°1).

- Según lo informado por Camilo Sandoval, Administrador de la obra, se proyecta la ejecución del retiro del material acopiado de acuerdo al Programa de retiro de material acopiado informado mediante respuesta a Acta de inspección ambiental con fecha 26/04/23.
- Se le informa al titular que, dado que en aquella respuesta no se especifican los métodos definidos para realizar el retiro de dicho material, y en vista de la vulnerabilidad del sector afectado declarado como humedal urbano.

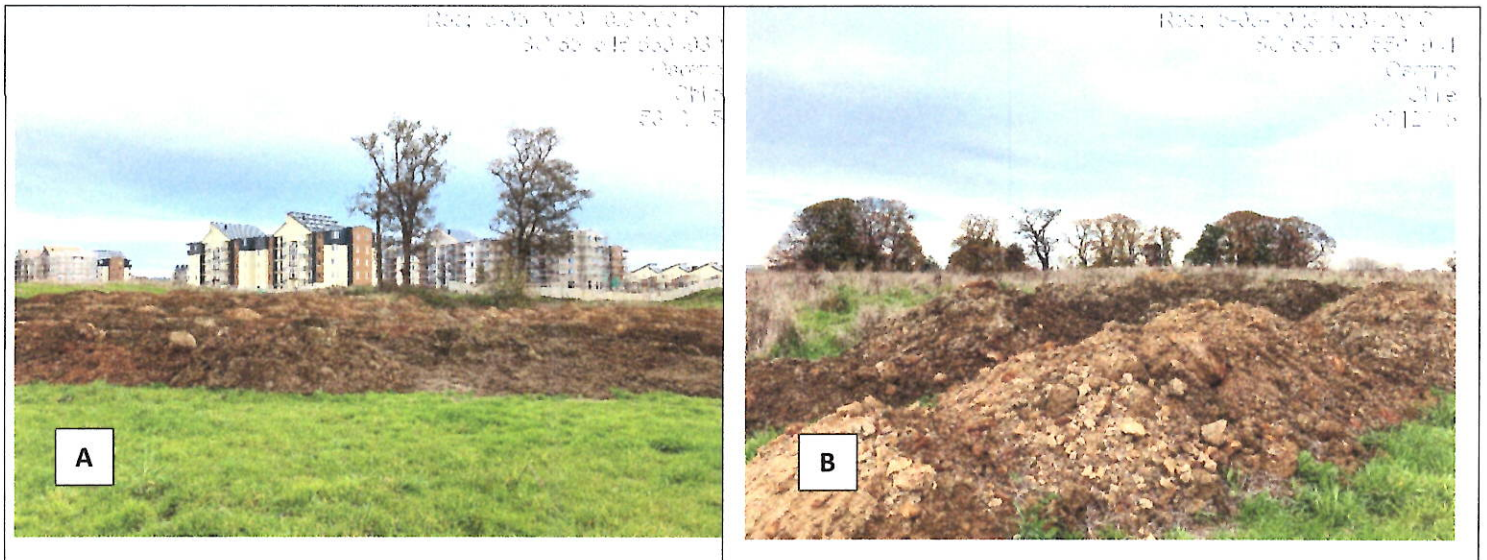
2. Sector de acopio de material de excavación 2: Ubicado en coordenadas 657500.00 m E y 5504907.00 m S, DATUM WGS 84 HUSO 18 S. Sector con una superficie acopiada aproximada de 6.076 m².

3. Sector de acopio de material de excavación 3: Ubicado en coordenadas 657578.00 m E y 5504927.00 m S, DATUM WGS 84 HUSO 18 S. Sector con una superficie acopiada aproximada de 709 m².

Fotografía 4. **A)** Acumulación de material terrígeno sobre sector Villa Primavera I. Sector con una superficie acopiada aproximada de 6.076 m² (Sector de acumulación N°2). **B)** Acumulación de material terrígeno sobre sector Villa Primavera I. Sector con una superficie acopiada aproximada de 709 m² (Sector de acumulación N°3).

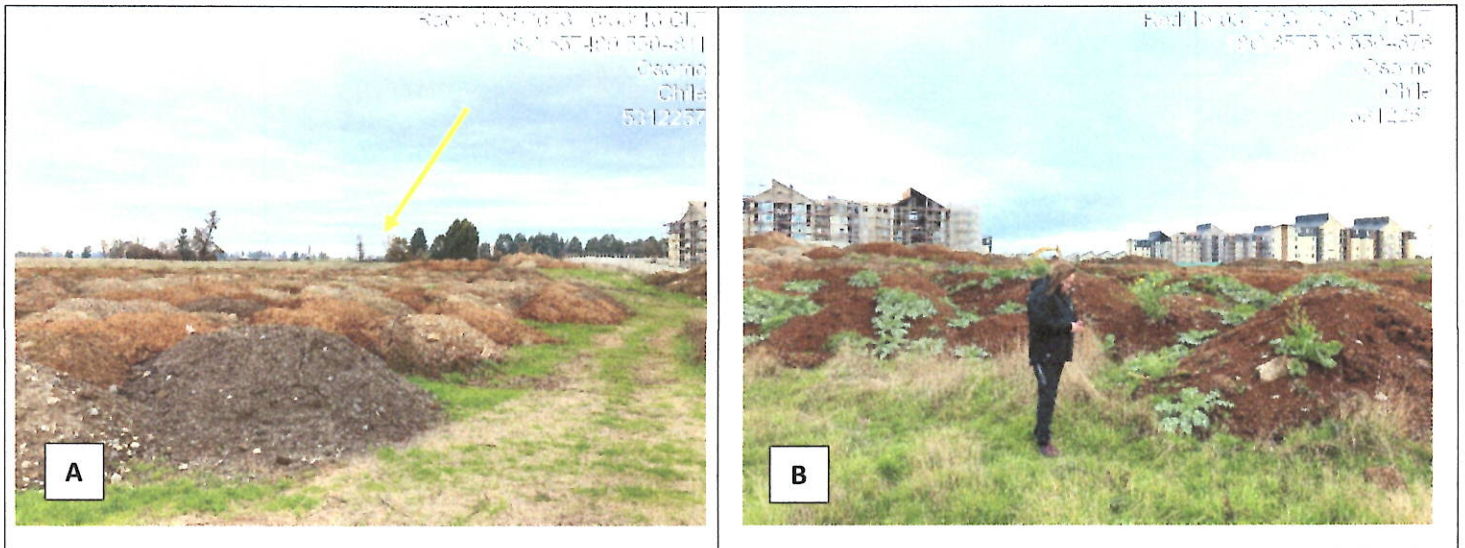
4. Sector de acopio de material de excavación 4: Ubicado en coordenadas 657510.00 m E y 5504734.00 m S, DATUM WGS 84 HUSO 18 S. Sector con una superficie acopiada aproximada de 22.516 m².

Fotografía 5. **A)** Acumulación de material terrígeno sobre sector humedales emergentes estacionales (flecha amarilla) asociado al Humedal “Sistema de Humedales Ovejería” (Sector de acumulación N°4). Dicha acumulación posee una superficie de 22.516 m². **B)** Se observa material terrígeno de distintas características al igual que el establecimiento de vegetación en proceso de colonización sobre los montículos de tierra.

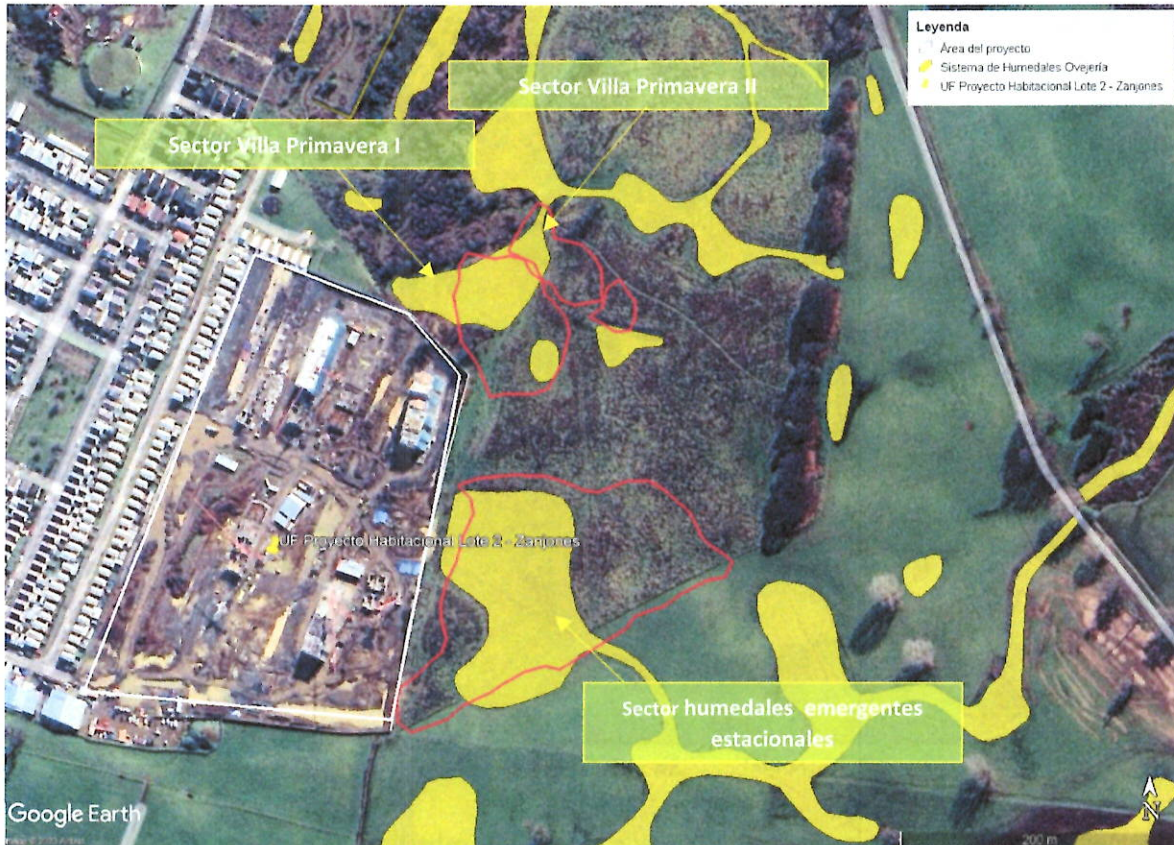
Imagen N°4. Imagen satelital que detalla la intervención (polígonos en rojo) producto de la acumulación de material terrígeno del proyecto “Proyecto Habitacional Lote 2 - Zanjones”, específicamente en el sector Villa Primavera I, Villa Primavera II y en sector humedales emergentes estacionales, los cuales forman parte del humedal “Sistema de Humedales Ovejería”, hoy reconocido oficialmente por el Ministerio del Medio Ambiente, mediante R.E. N°1.305 del 24 de octubre de 2022 (<https://humedaleschile.mma.gob.cl/procesos-desde-municipios/>).

- c. En el recorrido se observó la acumulación de material terrígeno fuera de los límites del proyecto en cuatro sectores, contabilizando una superficie total acopiada de **31.717 m², afectando una superficie total 1.4 hectáreas, correspondiente a un 7.44% de Humedal Urbano “Sistema de Humedales Ovejería”** (Ver Imagen N° 4).
