MEMORÁNDUM D.S.C. N° 43/2024

MAT. : Solicita medida provisional que indica.

El Sr. Heraldo Parra Pincheira, Cédula de Identidad N° 9.130.644-1 (en adelante, "Titular"), es titular de la actividad "Escombrera Familia Parra Humedal Vasco Da Gama" (en adelante, "Proyecto"), asociada a la unidad fiscalizable del mismo nombre (en adelante, "unidad fiscalizable" o "vertedero"). Dicha unidad fiscalizable se localiza en el fundo El Boldal s/n, comuna de Hualpén, Región del Biobío.

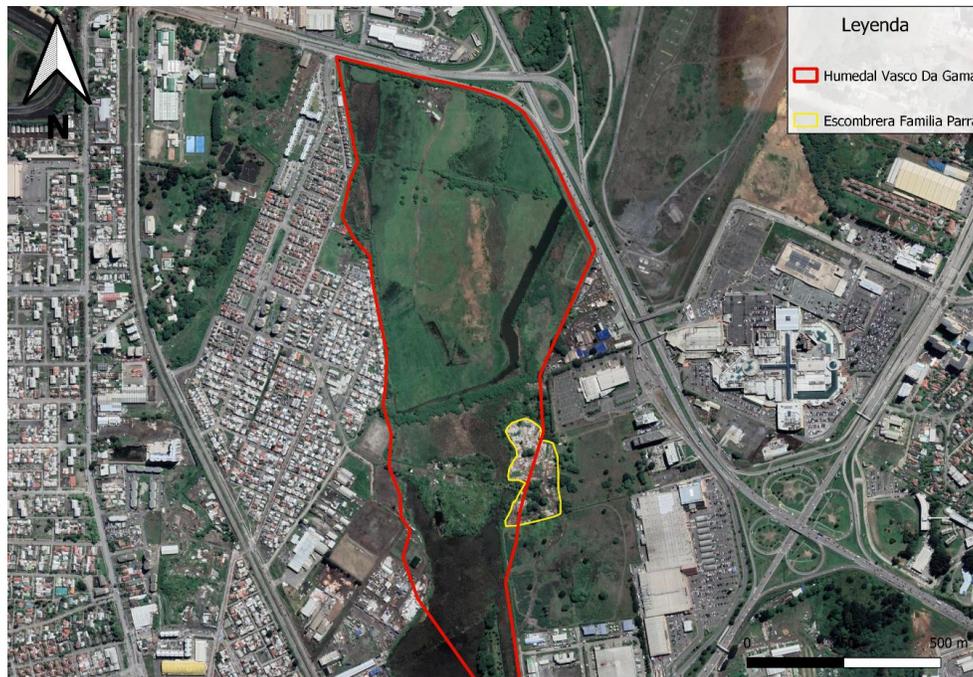
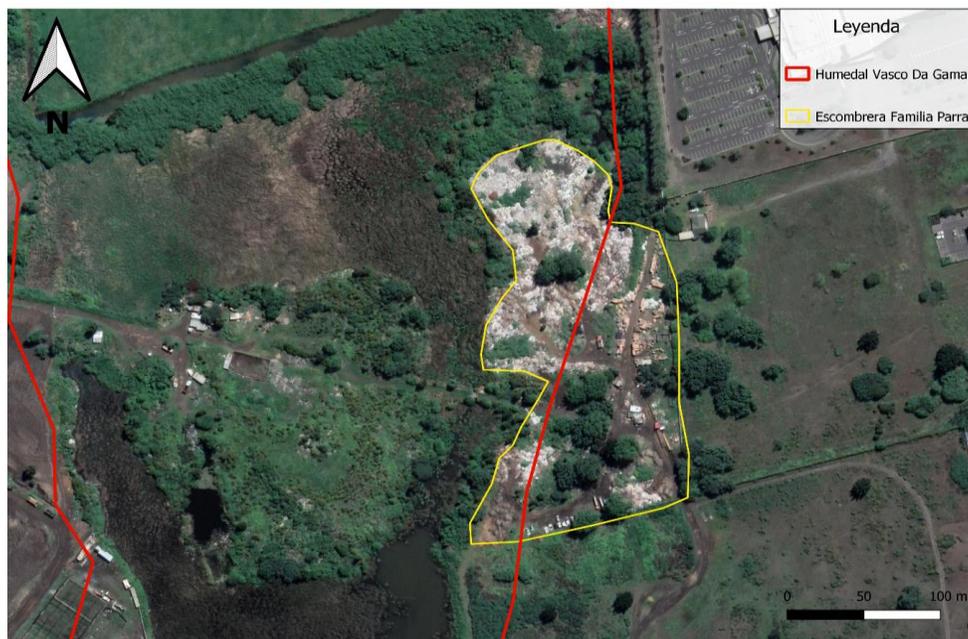
Figuras 2 y 3. Polígono del Humedal y del vertedero

Cabe hacer presente que como se apreciará en las siguientes figuras, el Proyecto se emplaza sobre parte del Humedal, que forma parte de la red de humedales del Sitio Prioritario Sistema Humedal Paicaví-Tucapel Bajo - Vasco da Gama - Rocuant – Andalién¹, de gran importancia ecosistémica para la región, dado que en el área se ha constatado la presencia de fauna silvestre clasificada en categoría de conservación y de baja distribución, destacándose las especies de baja movilidad y de distribución acotada *L. schroederi*, *R. arunco* y *C. gayi*, categorizadas como vulnerables (VU) y que al mismo tiempo son clasificadas como endémicas, lo que determinaría su cualidad de recurso escaso y único. De igual manera, se relevan las poblaciones de *P. thaul* y *B. taeniata* las cuales están clasificadas como casi amenazadas (NT) y las poblaciones de Cuervo de pantano (*Plegadis chihi*), clasificado como casi amenazada (NT) y considerado como una especie poco común en Chile². Por tanto, “*el humedal corresponde a zona de alto valor ecológico para una diversidad de especies, como así también provee de servicios ecosistémicos; de regulación, provisión y culturales*”³.

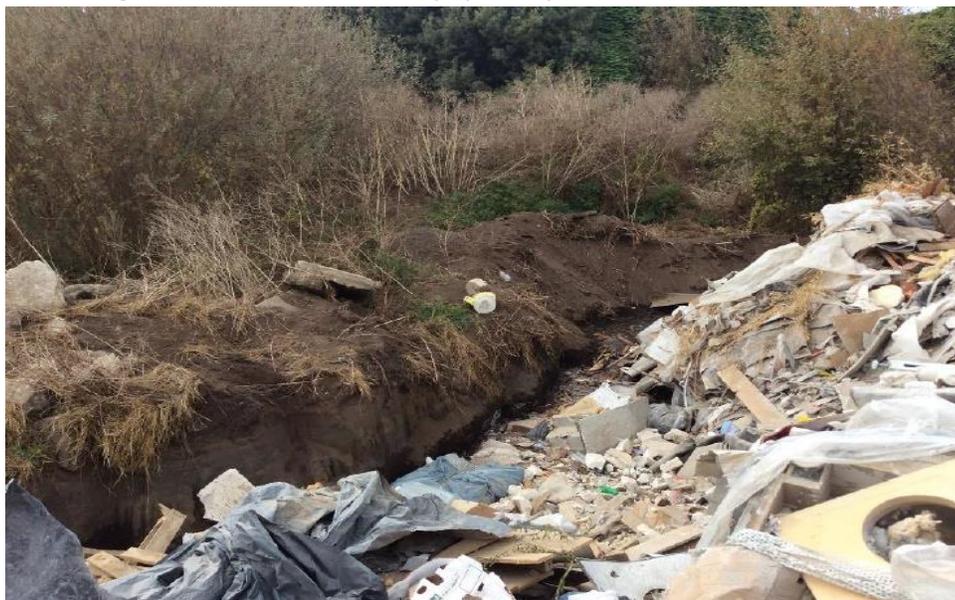
Imagen 1. Construcción de zanja y escarpe de terreno del humedal

Los residuos que eran dispuestos en el humedal, según se observó en terreno, correspondían a una mezcla de residuos sólidos y escombros, además de ramas, materiales en desuso de construcción y demolición, y de residuos calificados como peligrosos -focos halógenos-⁶ por la normativa sanitaria, tal como se pueden visualizar en las siguientes imágenes:

⁶ Respecto a estos residuos, se pudo observar que en el sector oeste existía agua aflorada, que tenía contacto directo con estos residuos.

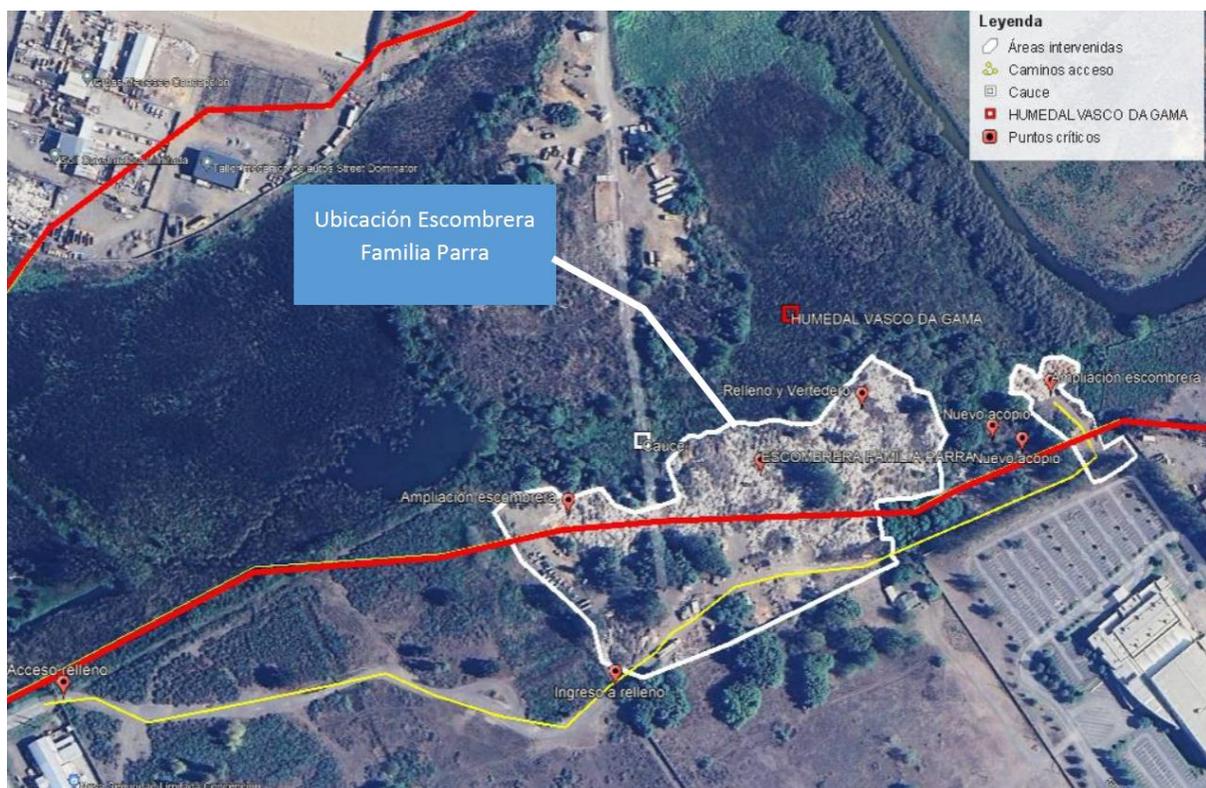
Figura 4. Nuevos acopios y rellenos en el humedal.

En virtud de esta nueva fiscalización, el IFA DFZ-2023-2167-VIII-SRCA concluye que los hallazgos asociados al Cargo N° 1 de la Resolución Exenta N° 1/Rol D-112-2023, se han mantenido por parte del Titular verificándose que la situación de la escombrera o vertedero ilegal se habría incrementado indicando que *“sigue expandiéndose en área y en altura. Con lo cual los efectos sobre el ecosistema se están incrementando en su significancia y disminuyendo la posibilidad de revertir el impacto sobre el suelo, fauna y flora ripariana”*.

La siguiente figura, permite graficar de mejor manera estos antecedentes, donde se pueden visualizar nuevos puntos de acopio de residuos y rellenos en el humedal:

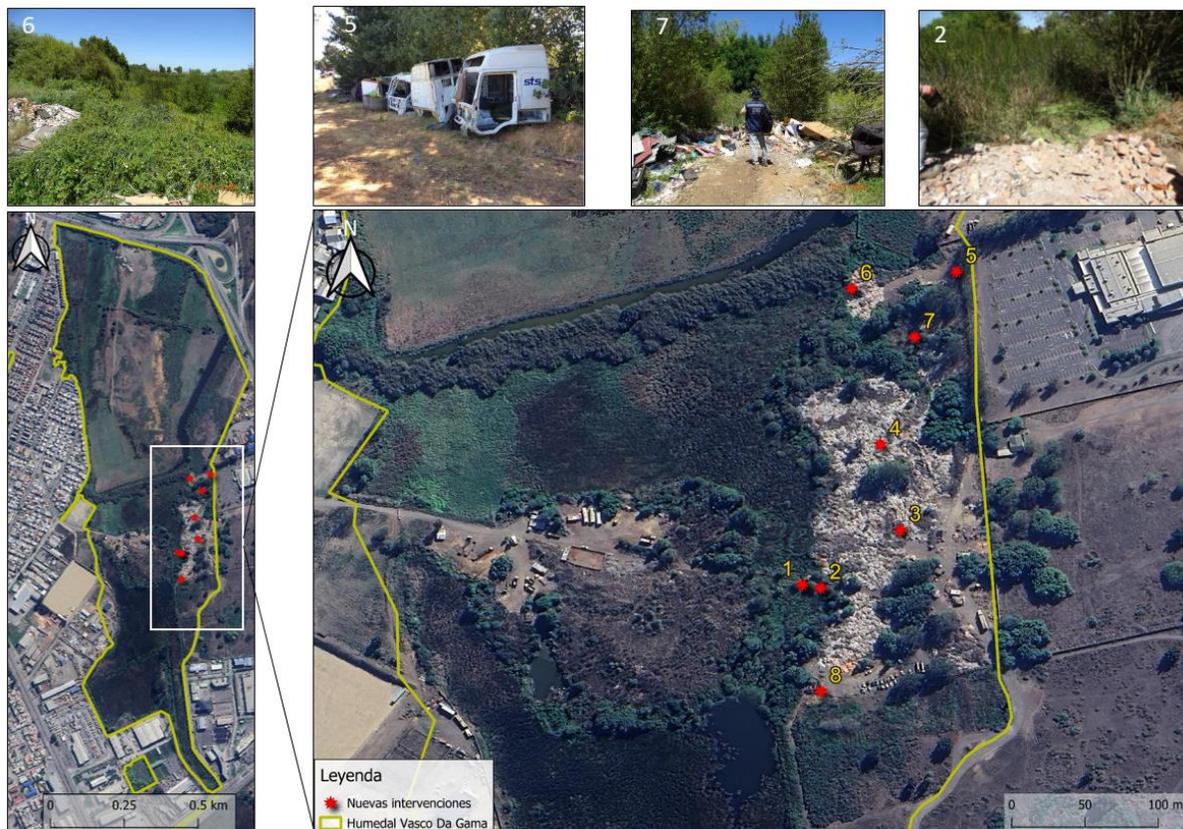
Figura 5. Nuevas intervenciones en el Humedal Vasco Da Gama

A través de dicha acta, los fiscalizadores constataron que una camioneta intentaba ingresar al vertedero con carga de escombros y material terrígeno para ser dispuesta en el lugar. Asimismo, como parte de esta diligencia, los fiscalizadores recopilaron evidencia fotográfica en cuatro estaciones claves, tal como se visualiza a continuación:

Al respecto, se pudo constatar en la estación 1, correspondiente al área cercana al paso sobre el cauce que conecta ambos sectores rellenados del Humedal, que la escombrera permanece en su ubicación, no observándose en esta área un progreso en los puntos 1 y 2 de la figura 5 del presente memorándum. La vegetación en este sector está en crecimiento, predominando en su mayoría maleza y especies oportunistas.

Luego, en la denominada estación 2, perteneciente a la sección de la escombrera consolidada, y que abarca los puntos 3 y 4 de la figura 5 de este memorándum, los fiscalizadores verificaron la presencia de nuevos acopios, señalando que estas áreas continúan utilizándose para rellenar sectores. En este punto, se identificaron acopios de neumáticos, madera y otros residuos de construcción.

Asimismo, en la estación 3, constitutiva del antiguo sector de construcción de plataforma, incluida en la figura 5 de este memorándum a través de los puntos 5, 6 y 7, se evidenció la presencia de nuevos acopios en zonas riparianas del Humedal, conformados por los siguientes residuos: chasis de camiones en desarme; escombros provenientes de demoliciones de colegios de la zona, los que serían recientes dada la ausencia de alumnos en los recintos educacionales; y, escombros provenientes de viviendas o estructuras incendiadas.

Finalmente, en la estación 4, área asociada al estacionamiento de automóviles en desuso, se constató que la plataforma construida se emplea para el desarme de automóviles y vehículos siniestrados de diversos tipos, en la que se observa un aumento en el número de automóviles desde la última actividad de inspección realizada en el lugar, los días 9 y 11 de mayo de 2023.

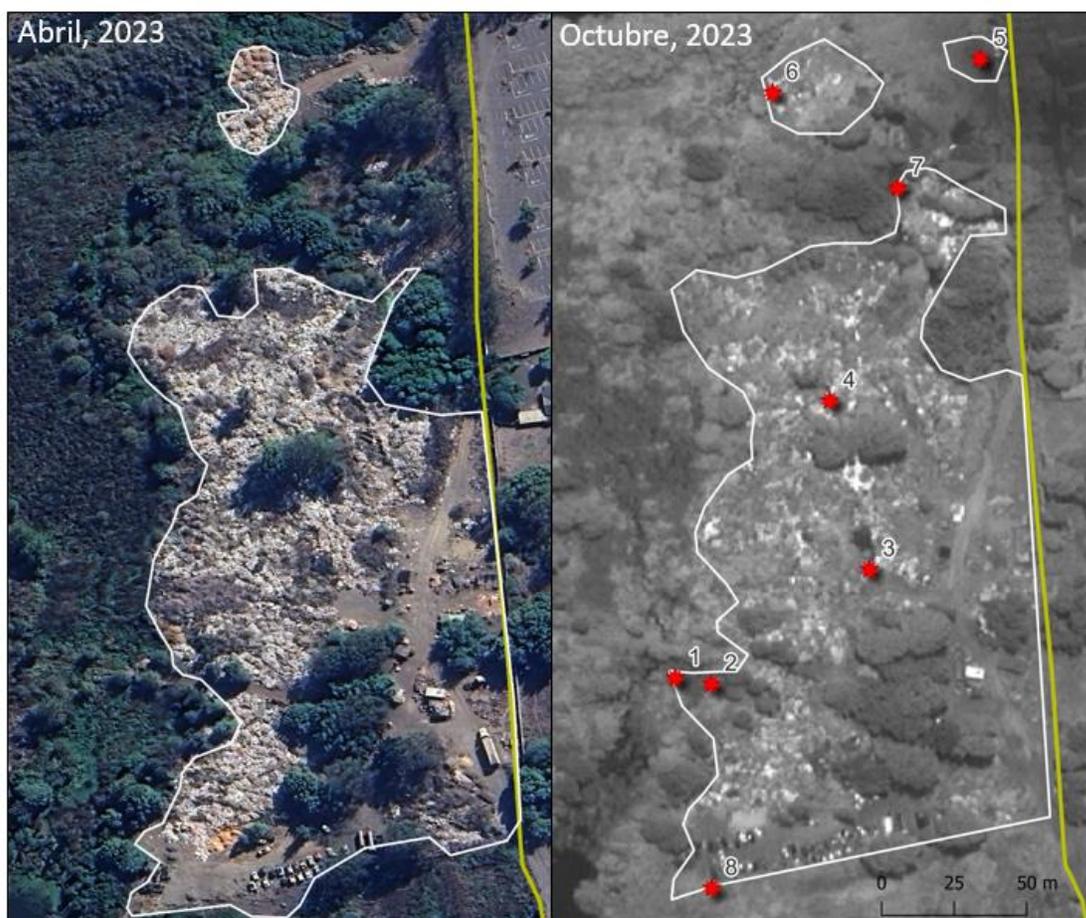
Figura 6. Incremento de la superficie del vertedero

En la misma línea de lo anterior, y con el objetivo de evaluar la expansión del vertedero, se llevó a cabo por parte de esta Superintendencia una estimación mediante fotointerpretación para determinar la superficie que muestra algún tipo de alteración antrópica en el Humedal bajo estudio.

En este sentido, para estimar la superficie intervenida posterior a la formulación de cargos, se utilizaron las imágenes del sensor EROS B, con fecha de captura 23 de octubre 2023¹¹. A partir de la información derivada de la imagen, se realizó una delimitación de las áreas intervenidas a través de la figura 6 de este memorándum, en la que se combinó la información obtenida en terreno por parte de los fiscalizadores –a través de las nuevas intervenciones representadas por los puntos numerados–, como también, las características de reflectancia provenientes del vertedero.

En consecuencia, para el mes de abril del año 2023, se estimó una superficie de intervención de 2,47 ha, a diferencia del mes de octubre del mismo año, donde se obtuvo una superficie de 2,97 ha intervenidas dentro del Humedal. Es decir, ha existido un incremento de 0,216 ha en un rango de 6 meses, lo que representa un 20% de incremento con respecto a la situación inicial, las que quedan consignadas en la tabla 1 siguiente de este memorándum.

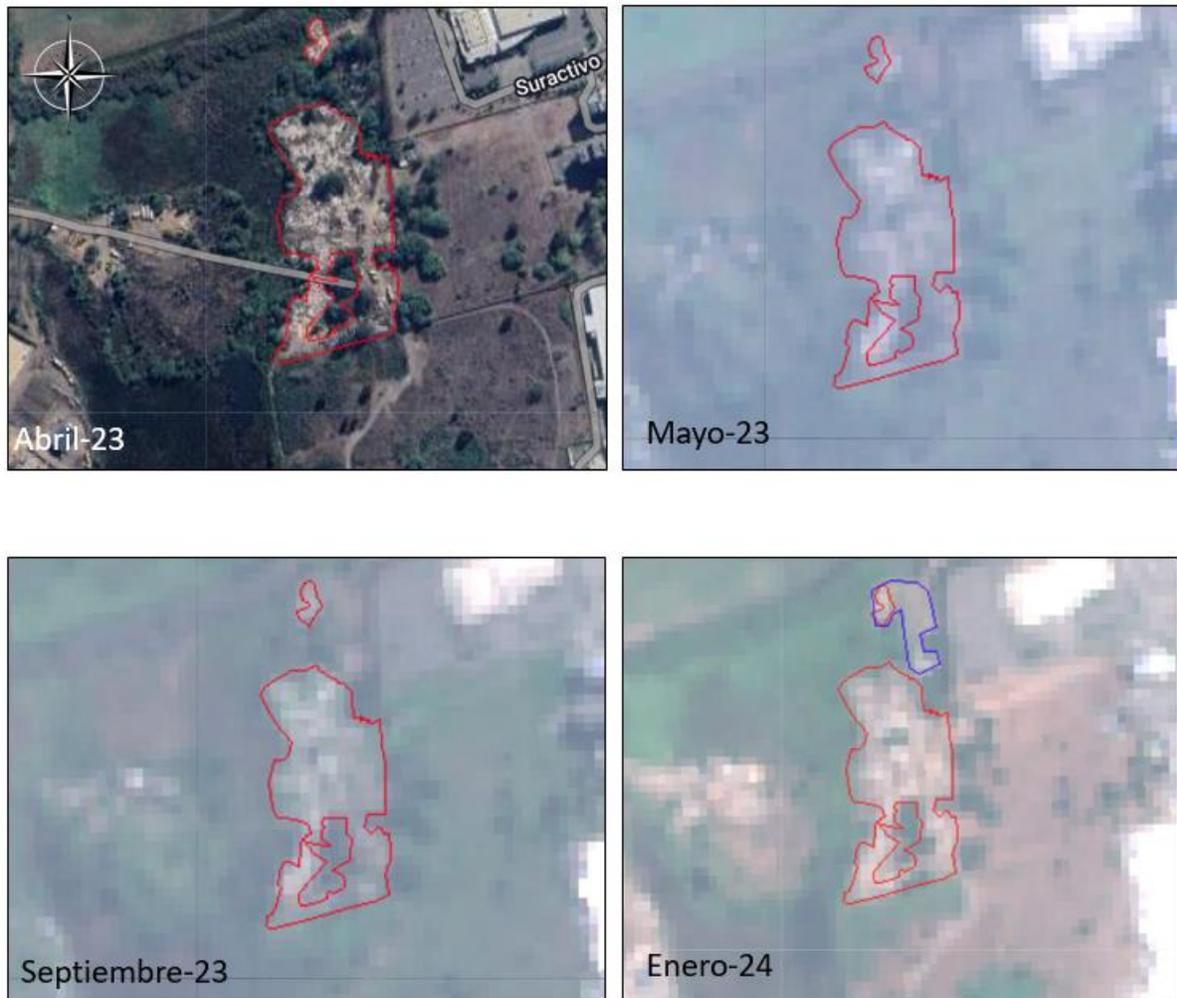
Figura 7. Composición RGB para Humedal Vasco Da Gama

Fuente: elaboración propia en base a imágenes satelitales obtenidas del satélite óptico Sentinel 2 para el periodo comprendido entre abril de 2023 y enero de 2024.
