**MEMORÁNDUM N°023**

**MAT. : Solicita Medida Provisional Pre-procedimental que indica**

1.- Con fecha 24 de junio de 2024, se realizó actividad de fiscalización ambiental, a la Unidad Fiscalizable (UF) “**Inmobiliaria Rossan Ltda – Humedal Valle Volcanes**”, la cual no cuenta con una Resolución de Calificación Ambiental, y cuyo titular es **Inmobiliaria Rossan Ltda.**, RUT N°76.392.616-8, y cuyo representante es Don Francisco Rossi Andrade, RUT 10.783.002-2. La citada Unidad Fiscalizable, se ubica al final de calle Cerro Tronador s/n, en la ciudad de Puerto Montt, Provincia de Llanquihue, Region de Los Lagos.

## 2.1 Ubicación del Proyecto “Inmobiliaria Rossan Ltda – Humedal Valle Volcanes”

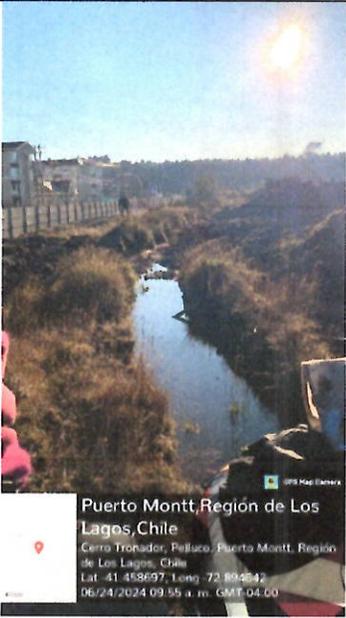
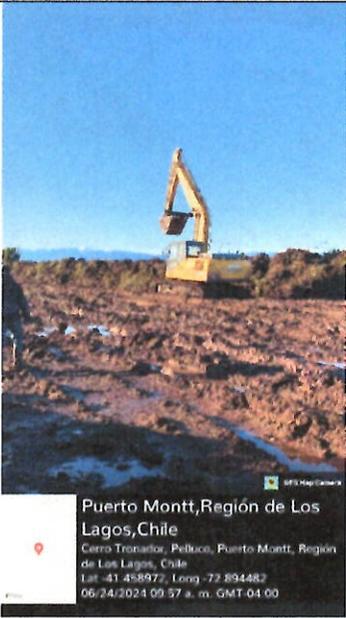
<p>Puerto Montt, Región de Los Lagos, Chile Cerro Tronador, Peñaco, Puerto Montt, Región de Los Lagos, Chile Lat: -41.458972, Long: -73.894482 06/24/2024 09:57 a. m. GMT-04:00</p>
<p>Imagen N°3: Sector ingreso al predio, donde se constata una cuneta que evacúa aguas de sur a norte en dirección a estero La Paloma</p>	<p>Imagen N°4: Se observa excavadora realizando trabajo de escarpe del terreno.</p>

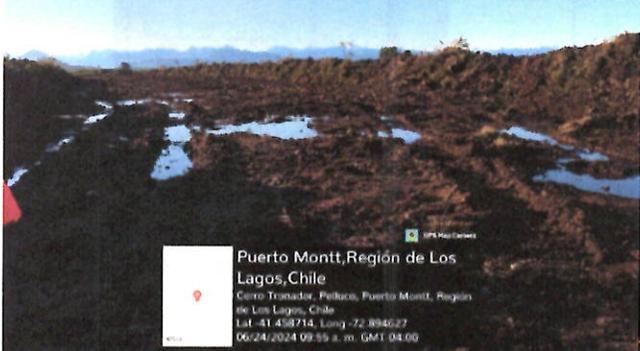
<p>Imagen N°5: Una de las franja despejadas al interior del Humedal Valle Volcanes, con un ancho aprox de 20 m por 500 m de largo</p>	<p>Imagen N°6: Se observa acumulación de la vegetación que se despejo del Humedal</p>

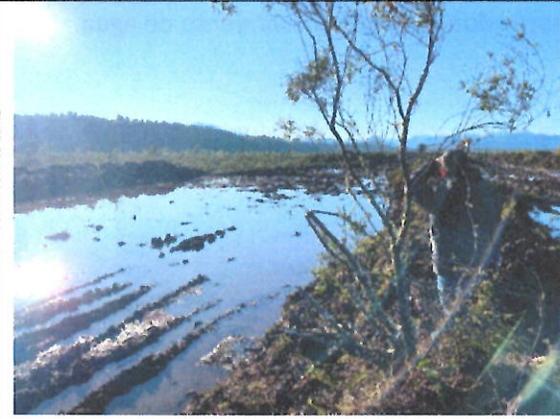
El área despejada se encuentra con barro y con sectores donde existe aposamiento de agua.

Imagen N°7: Se observa sectores anegados del humedal

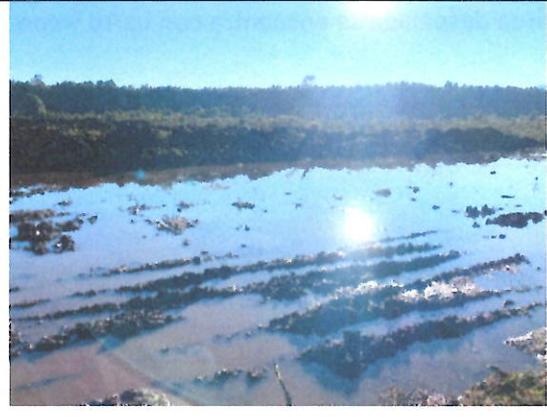
Imagen N°8: idem Imagen 7.

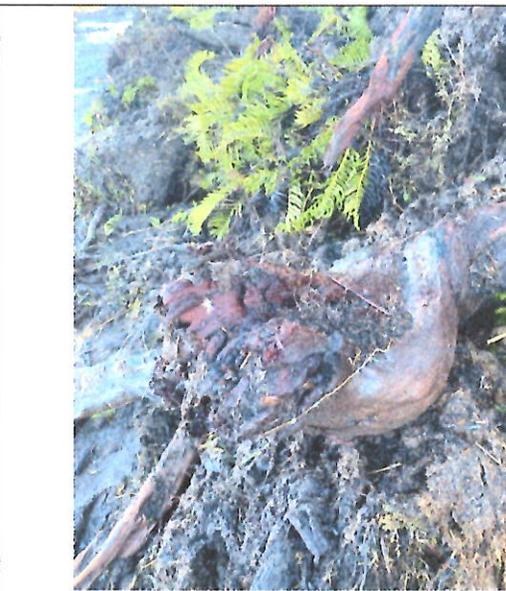
El material escarpado es acopiado a los costados formando montículos de una altura aprox. de 2 metros. Se observa en el material acopiado la presencia de tocones de alerce removidos y trozos de tocones, también se observa vegetación removida como mirtáceas, helechos (pinque y costilla de vaca), chaura, junquillos, yerba loza, etc., típica de los humedales de esta zona.

Imagen N°9: Se observa tocones de alerce extraídos desde el suelo.

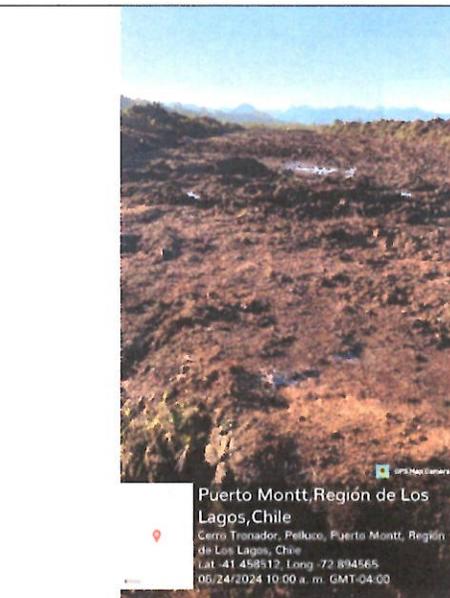
Se observa que han realizado escarpe y despeje de la vegetación, en un total de 7 franjas, cada una de unos 20 metros de ancho. En tres de ellas la franja se extiende por unos 500 de largo aproximadamente, y en las otras 4 que se encuentran mas al norte del predio, llegan a los 150 mts aprox., de largo. Por las condiciones de anegamiento del terreno, no es posible fiscalizar la totalidad del predio. Sin embargo, mediante observación con dron, se puede visualizar que estas 3 franjas, llegaron hasta el borde de una canalización y de un estero que proviene de una de la lagunas al interior del humedal, y que desemboca en el estero La Paloma.

Imagen N°10: Otra de las franjas abiertas en el humedal de 20 m aprox de ancho por 150 m de largo aprox. Se observa el total despeje de la vegetación del Humedal.

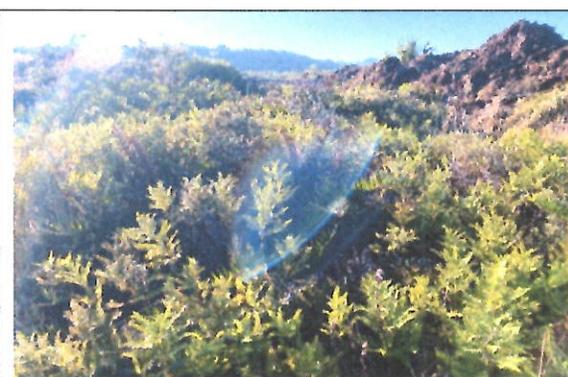
Imagen N°11: Se observa vegetación típica del Humedal. Se aprecian helechos.

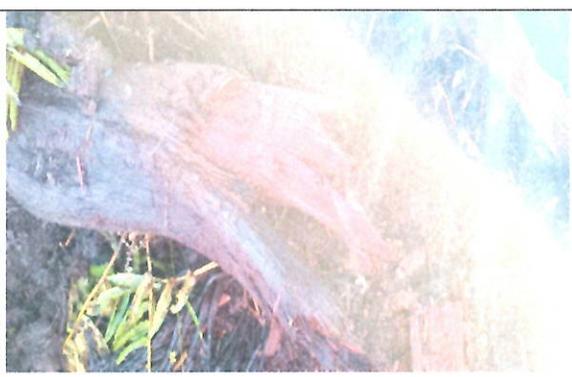
Imagen N°12: Se observan tocones de alerce removido del suelo.

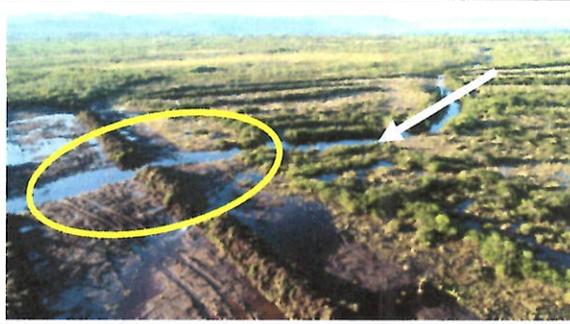
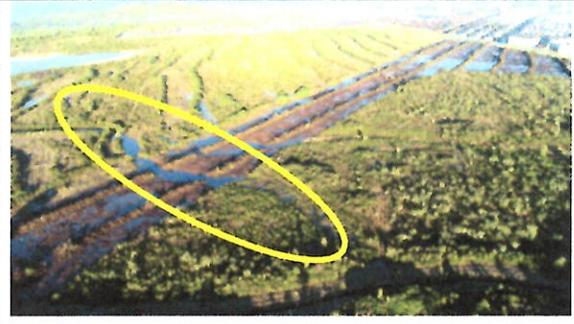
Con dron se observa intervencion en canal que proviene de laguna al interior del humedal, denominada Parque Laguna II.

Imagen N°13: En círculo amarillo intervención en estero sin nombre por donde desagua la laguna Paque II hacia el estero La Paloma

Imagen N°14: ídem imagen N°11

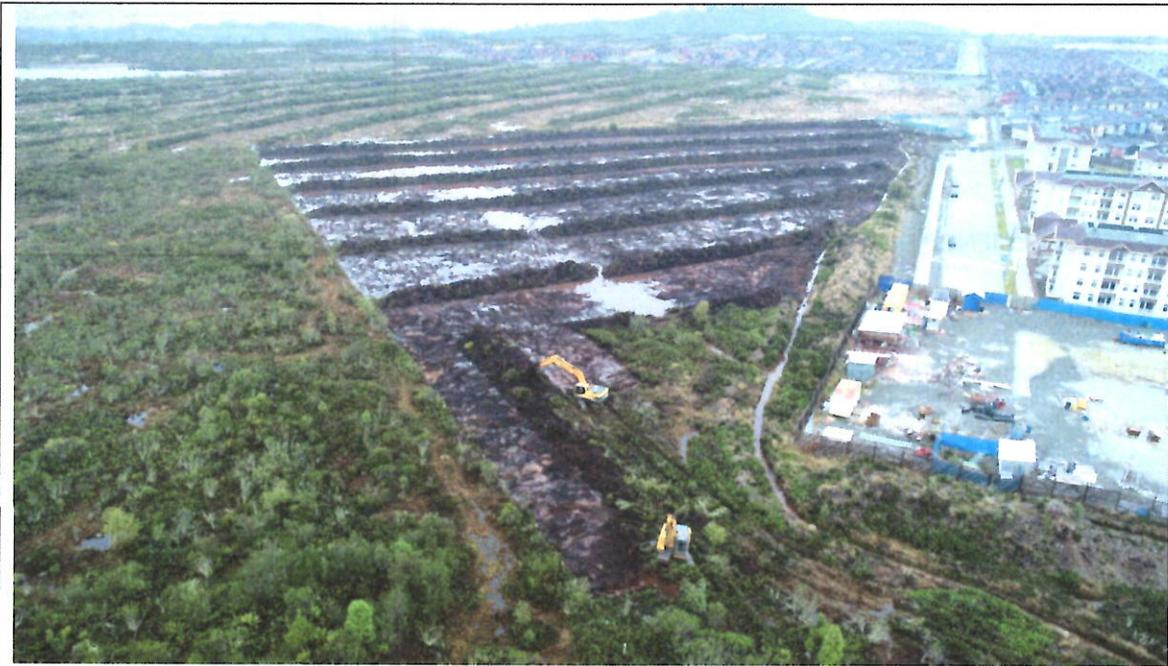
Imagen N°15: Intervención en Humedal Valle Volcanes, al día 18 de junio de 2024

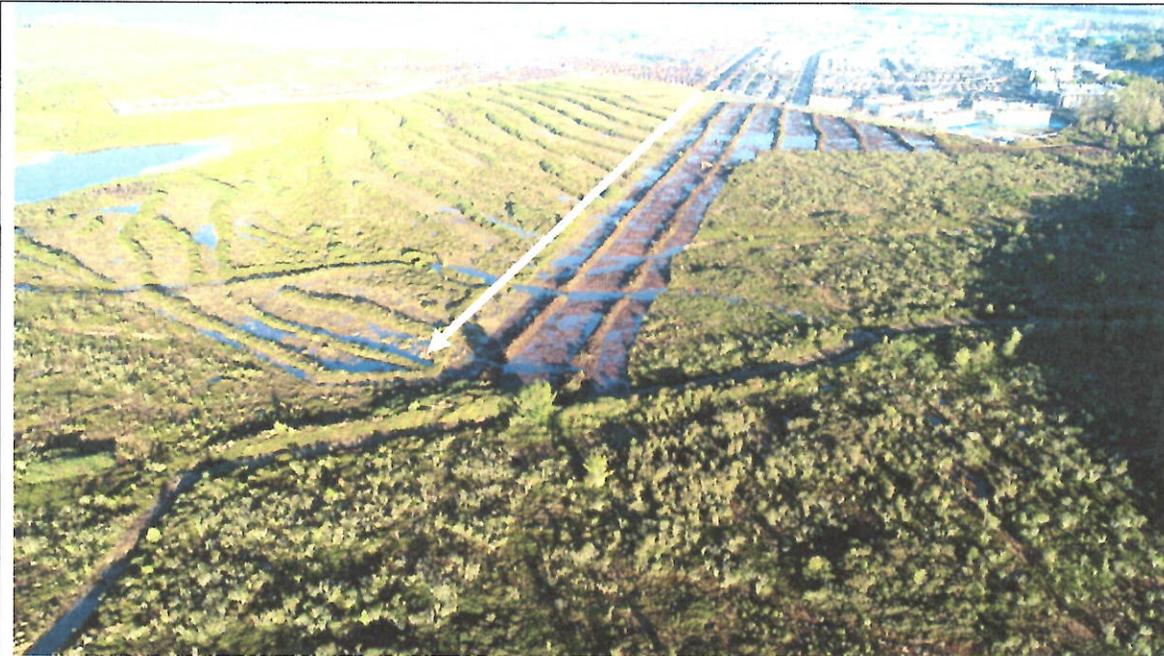
Imagen N°16: Imagen Aerea de la intervención al día 24.06.2024. Con flecha blanca longitud de las franjas de aprox. 620 m.

a) Detención total de las obras y/o actividades que Inmobiliaria Rossan Ltda., que se encuentra desarrollando en los lotes (rol) 2161-164, 2161-166, 2161-167, 2161-168, 2161-169, 2111-40 y 2161-107, ubicados sobre el Humedal Valle Volcanes, en calle Tronador s/n, Comuna de Puerto Montt. Esta detención se suscribirá a las actividades de movimiento de tierra, escarpe, despeje de vegetación, extracción de tocones de alerce, intervenciones en cauces, depósito de insumos (combustible) y transito de maquinarias (excavadoras) y vehículos similares, residuos, etc

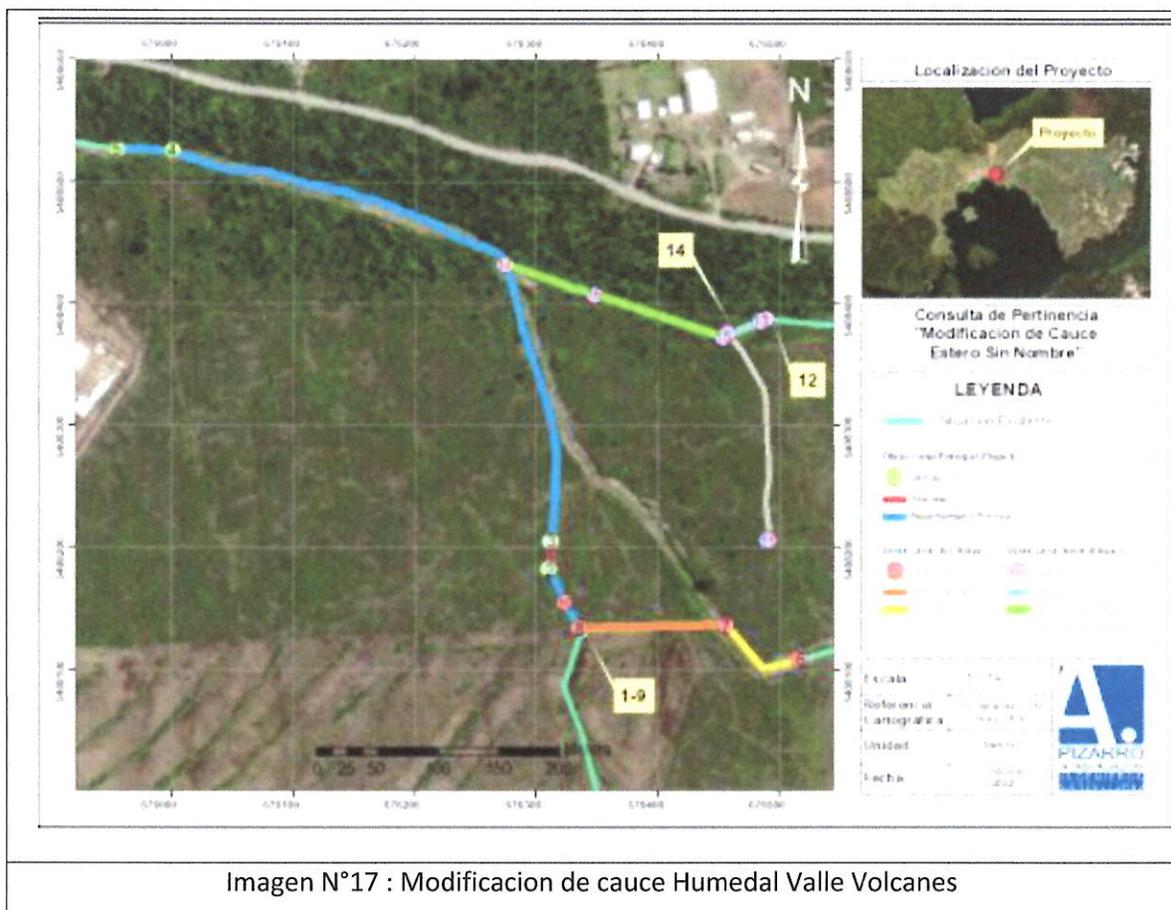
A mayor abundamiento, y de acuerdo a los antecedentes presentados por el Proponente, el proyecto consultado corresponde a dos fases: una descarga regulada de aguas lluvias en la que se construirá un muro de boca que permitirá evacuar las aguas lluvias. Además, se realizará una limpieza y reperfilamiento del canal. Previo al muro de descarga y como parte de la red secundaria, se proyecta un estanque de regulación, que permite mantener las condiciones de escorrentía naturales del terreno, evitando de este modo descargar aguas lluvias adicionales al cauce. En la segunda fase, las obras de modificación de cauce corresponden a dos descargas de aguas lluvias reguladas mediante dos estanques de regulación (descarga norte al Canal Norte y descarga Sur al Estero Sin Nombre), las cuales contemplan un pedraplén de protección para el lecho del cauce. Dichas obras permiten mantener la escorrentía natural del sector evitando de este modo agregar caudal adicional a los cauces.

Imagen N°17 : Modificación de cauce Humedal Valle Volcanes

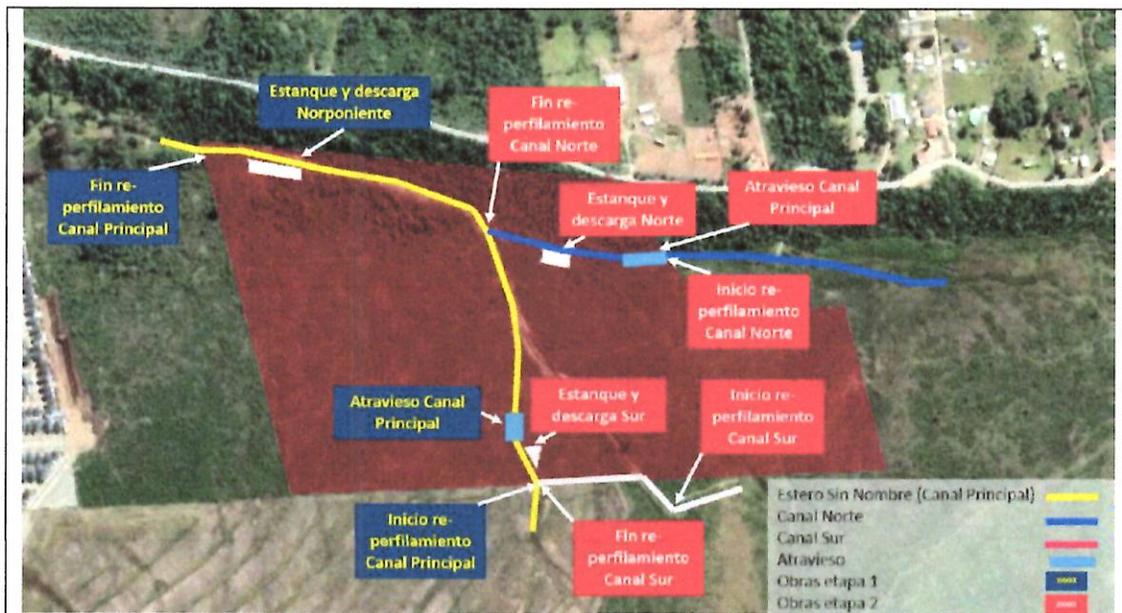
Imagen N°18: Esquema situación proyectada de Modificación de cauce Humedal Valle Volcanes

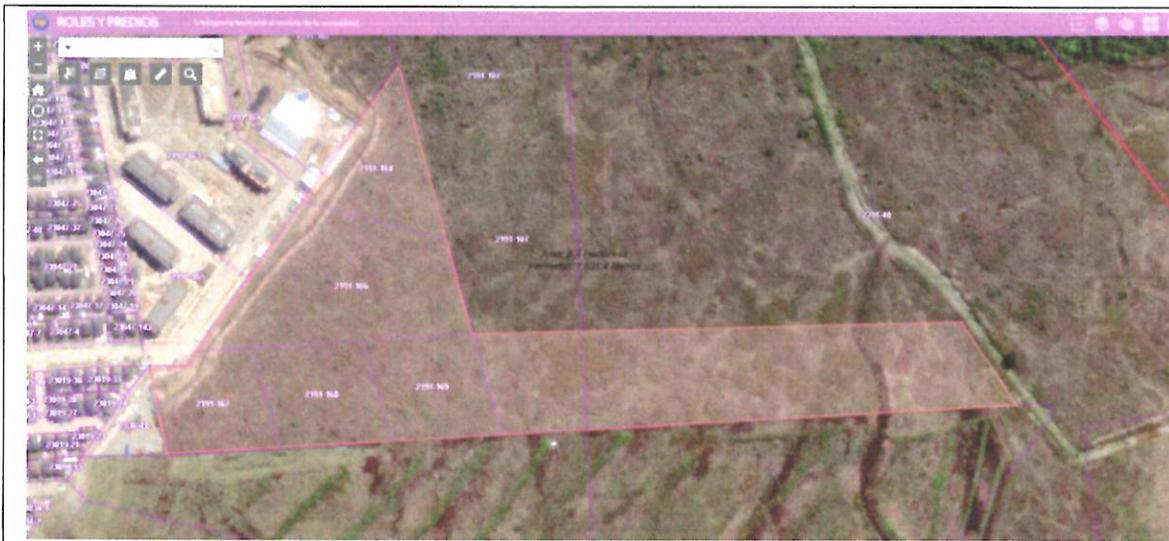
5.4.- Que, de la información pública del Ministerio del Medio Ambiente en el inventario, el polígono del Humedal Valle Volcanes, **permite constatar que los trabajos de escarpe y despeje de vegetación, así como la intervención de un cauce se encuentra sobre el humedal, vale decir los lotes (Rol) 2161-164, 2161-166, 2161-167, 2161-168, 2161-169, 2211-40, y 2161-107** .En efecto, el día de la inspección 24 de junio de 2024, la **intervención era al menos de aproximadamente 5,5 has. (lo resaltado es nuestro)**

Imagen N°19 : Da cuenta de las 5,5 HAS Intervenidoas, 600 mts Lineales desde el ingreso a la obra al termino de ésta, en las 3 primeras franjas de mas la sur.

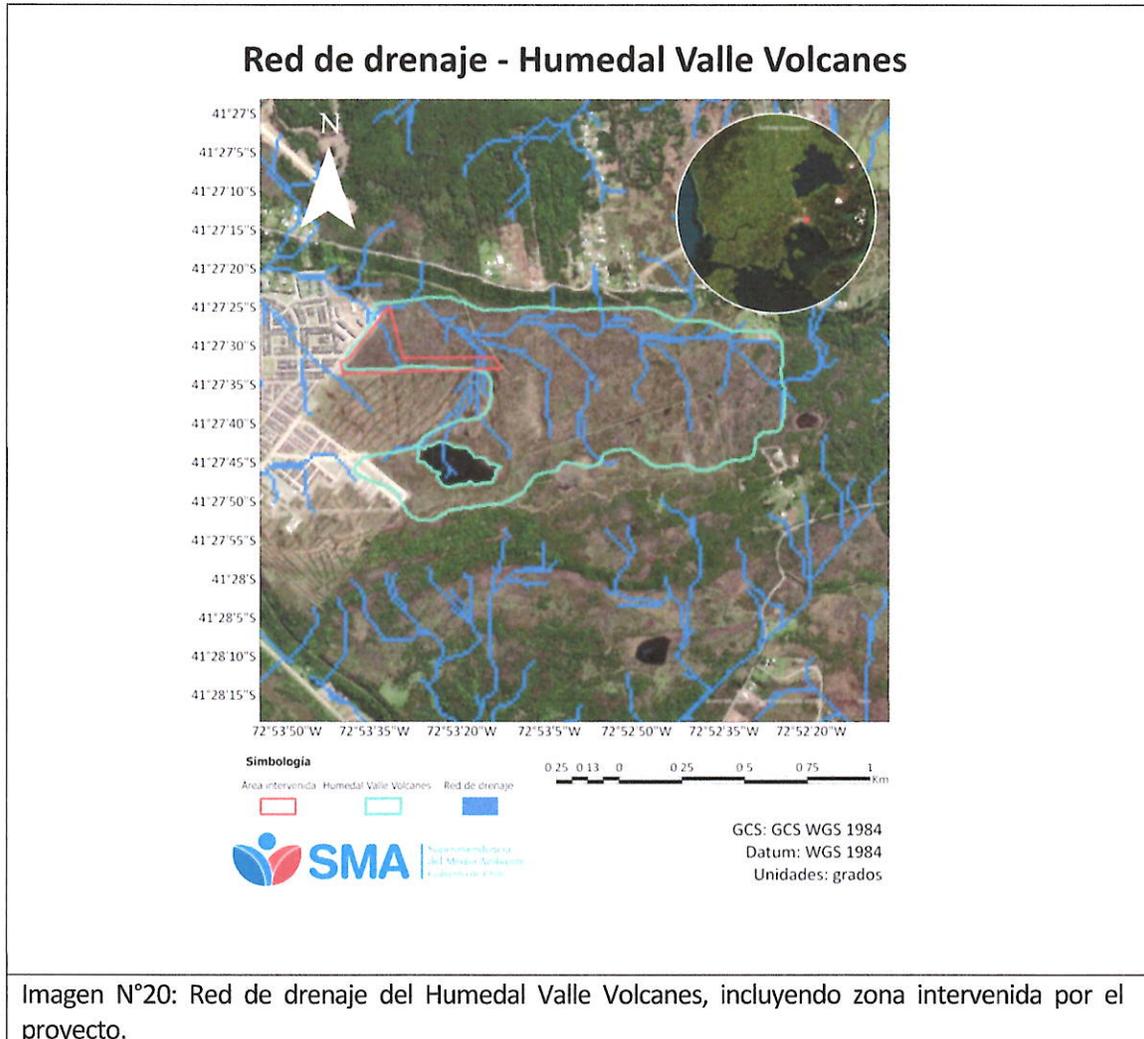
En este aspecto desarrollamos a través del Equipo de Geoinformación del Departamento de Seguimiento Ambiental (DSI) un mapa para la red de drenaje utilizando un modelo digital de elevación (DEM), Alos Palsar de 12.5 metros de resolución espacial con fecha: 04 de febrero de 2011.

Como se aprecia en la imagen, la red de drenaje pasa por dos zonas del polígono intervenido. En esta zona al agua superficial escurre desde sur a nor-oeste, hacia el estero La Paloma.

Imagen N°20: Red de drenaje del Humedal Valle Volcanes, incluyendo zona intervenida por el proyecto.

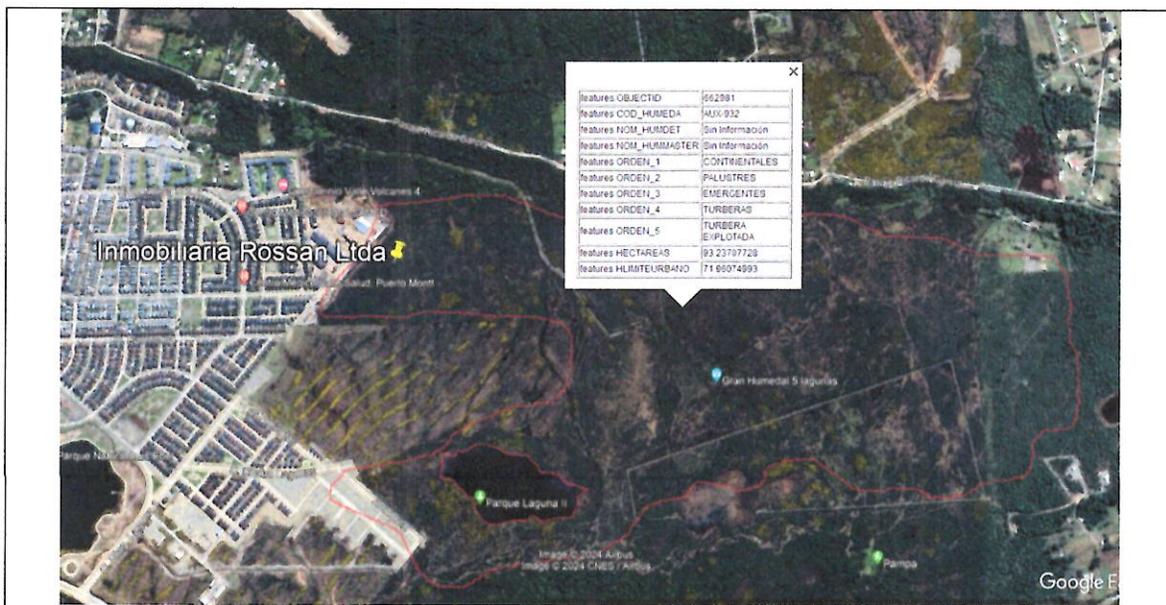
Imagen N°21: Area en rojo del humedal Valle Volcanes

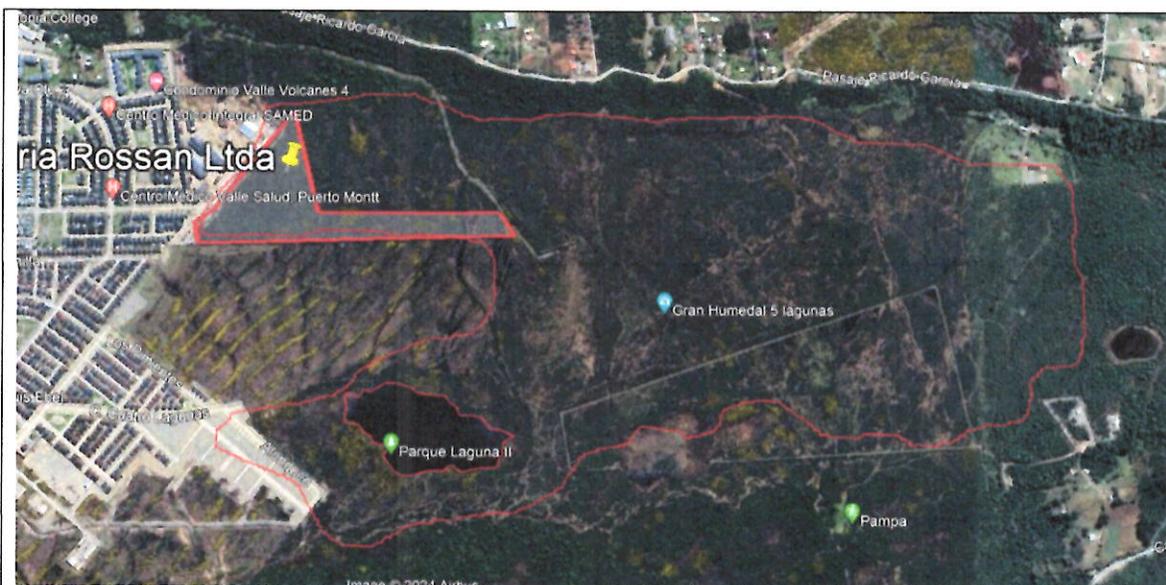
Imagen N°22: Se observa Humedal Valle volcanes en relación a la ubicación del proyecto inmobiliario, el cual se encuentra en su totalidad dentro del Humedal
