MEMORÁNDUM D.S.C. N° 514/2024

MAT. : Solicita medidas urgentes y transitorias que indica

El referido Proyecto consiste en el abandono del Vertedero Morrompulli, realizando esta actividad gradualmente, para que inicialmente en un plazo de un año desde la obtención de la autorización ambiental, se concretara el sellado del área que se ocupaba como lugar para disponer los Residuos Sólidos Urbanos de Valdivia.

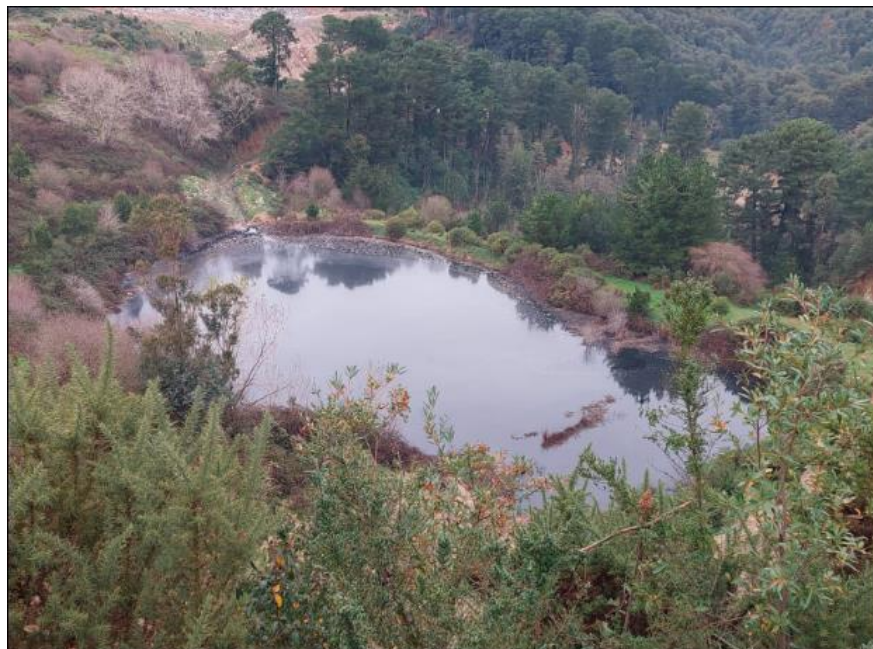
IMAGEN 2. LAGUNA DE LIXIVIADOS DEL VERTEDERO MOROMPULLI

Por otro lado, la UF cuenta con una laguna de lixiviados, la cual no forma parte de la autorización ambiental entregada por la RCA N° 614/2001. La laguna cuenta con forma y profundidad irregular, con un volumen aproximado de 18.692,49 m³¹, no se encuentra impermeabilizada y su objetivo principal es la captación de los líquidos lixiviados desde las distintas zonas, en especial del frente activo de trabajo. En la siguiente imagen se puede apreciar la referida laguna de lixiviados:

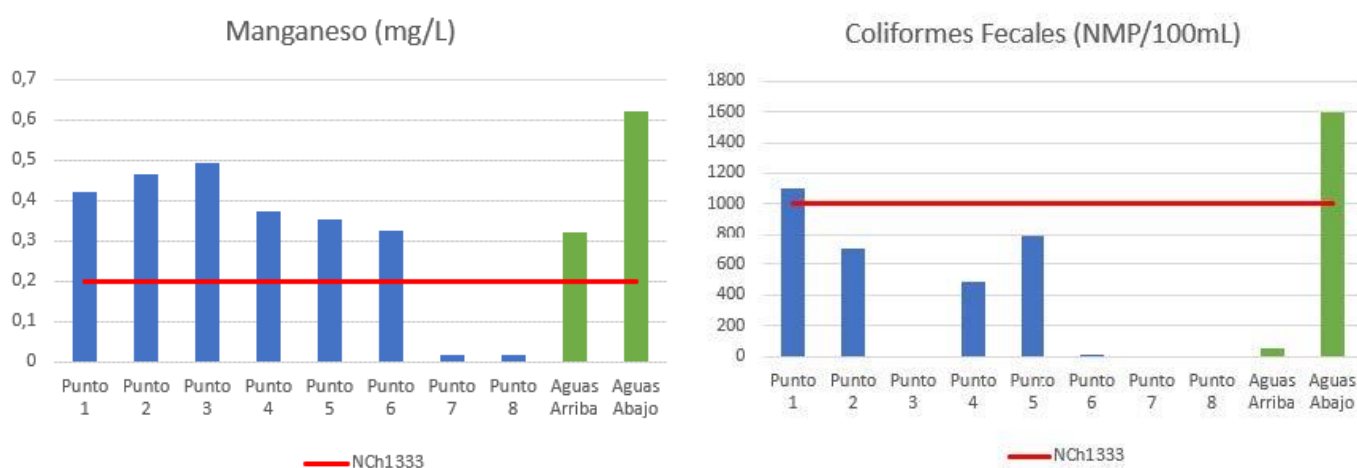
Gráficos N° 1 y 2. Comparación de concentraciones antes y después de derrumbe de talud

Adicionalmente, el derrumbe generó un empeoramiento del efecto que el Vertedero Morrompulli ya había generado sobre las aguas del estero El Mosco, con anterioridad a la contingencia. En efecto, con fecha 28 de junio de 2023 la Seremi de Salud realizó una toma de muestras aguas arriba y aguas abajo de la unidad fiscalizable. Los resultados de los análisis de dicha toma de muestras, permite identificar que parámetros como Coliformes Fecales y Manganeso presentaron una carga contaminante superior a la identificada en las muestras de 30 de mayo de 2023 (previo a la contingencia). A continuación, se grafican los resultados de estos parámetros en comparación con las muestras tomadas antes del derrumbe:

Infografía: las barras verticales azules dan cuenta de los resultados de los monitoreos realizados el 30 de mayo de 2023 (previo a la contingencia), donde los puntos N° 7 y 8 están aguas arriba y los demás puntos presentan influencia del vertedero. Las barras verticales de color verde representan los resultados del monitoreo realizado por la Seremi de Salud el día 28 de junio de 2023 (posterior al derrumbe).

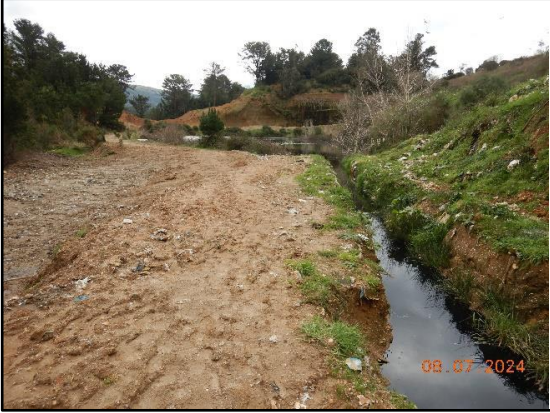
- Continuando el recorrido pedestre hacia el este, se constató el reforzamiento del talud de contención, permitiendo contener los lixiviados en la laguna. No obstante, al aumentar el nivel de los lixiviados en la laguna, estos alcanzaron la cota del canal de conducción de los lixiviados que proviene del frente de trabajo.

| Registros | | | |
|---|---|---|---|
| Descripción del medio de prueba: Sitio donde se realizó el reforzamiento del talud por cual se escapaban los lixiviados. | | Descripción del medio de prueba: Obra de aliviadero construida en el canal de lixiviados, para efectos de disminuir la carga sobre la laguna de lixiviados y evitar posibles rebales sobre la misma. | |

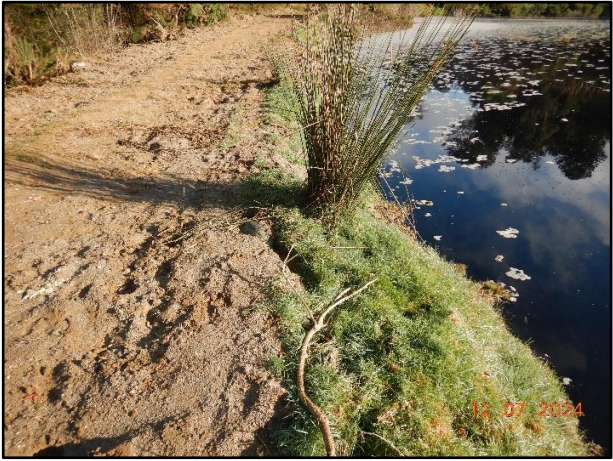
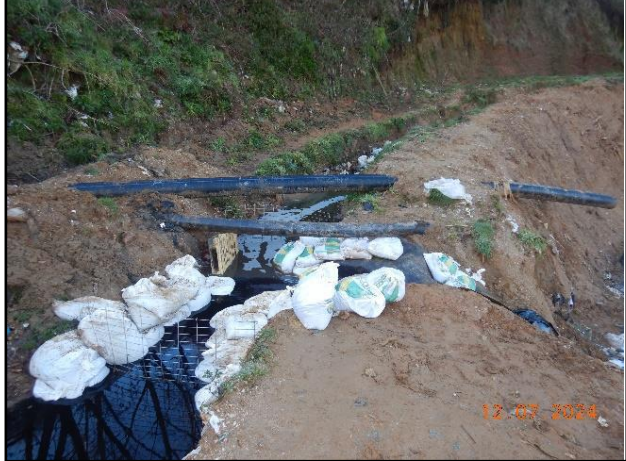
| Registros | | | |
|---|---|---|---|
| Figura 6 | Fecha: 12 de julio del 2024 | Figura 7 | Fecha: 12 de julio del 2024 |

- El sector del borde del talud se observaron grietas en el suelo. Según lo informado por el Sr. Poveda, hace aproximadamente dos (2) semanas se generó un desplazamiento del borde del talud en la zona sur de la laguna, provocando grietas de aproximadamente 20 centímetros de ancho. En atención a ello, se procedió a reforzar el borde del talud y también se realizaron obras de aliviadero en el canal de conducción de los lixiviados que provienen del frente de trabajo. En añadidura, el Sr. Poveda indicó que, durante la ocurrencia de dicho evento, la laguna de lixiviados tenía un nivel aproximado de 160 centímetros.

- En el borde del talud se observaron las mismas grietas registradas con fecha 8 de julio de 2024, las cuales mantenían su extensión sin cambios aparentes. Asimismo, se constató que no se han generado nuevas grietas en el sector del borde del talud.

| Registros | | | |
|---|---|---|---|
| Descripción del medio de prueba: Grietas en el talud sur de la laguna de lixiviación. | | Descripción del medio de prueba: Obra de aliviadero en canal de conducción de lixiviados, provocando la descarga de lixiviados tanto del frente de trabajo como de aquellos acumulados en la laguna de lixiviación. Estos finalmente confluyen hacia el estero El Mosco. | |
