MEMORÁNDUM O.R.A. N°004/2024

MAT.: SOLICITA MEDIDAS URGENTES Y TRANSITORIAS QUE INDICA PARA U.F. "CMP-LOS COLORADOS"

Fecha: 08 DE OCTUBRE DEL 2024

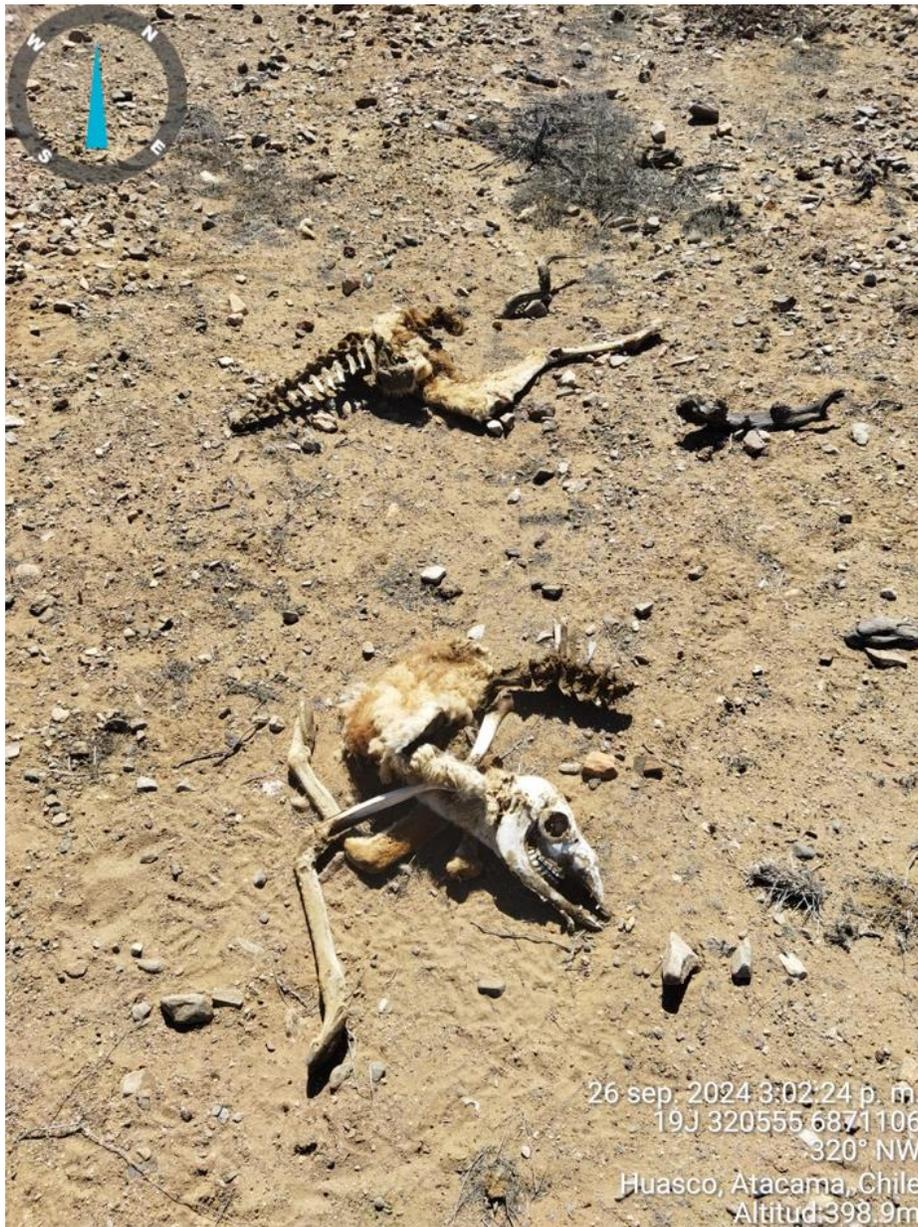
Registro 5.

| Descripción de medio de prueba: Ejemplar de Guanaco (<i>Lama guanicoe</i>) en estado de descomposición y con heridas efectuadas al ser consumido por otros animales silvestres. El ejemplar se encontraba a dentro del sitio de relocalización de flora y vegetación. | | |

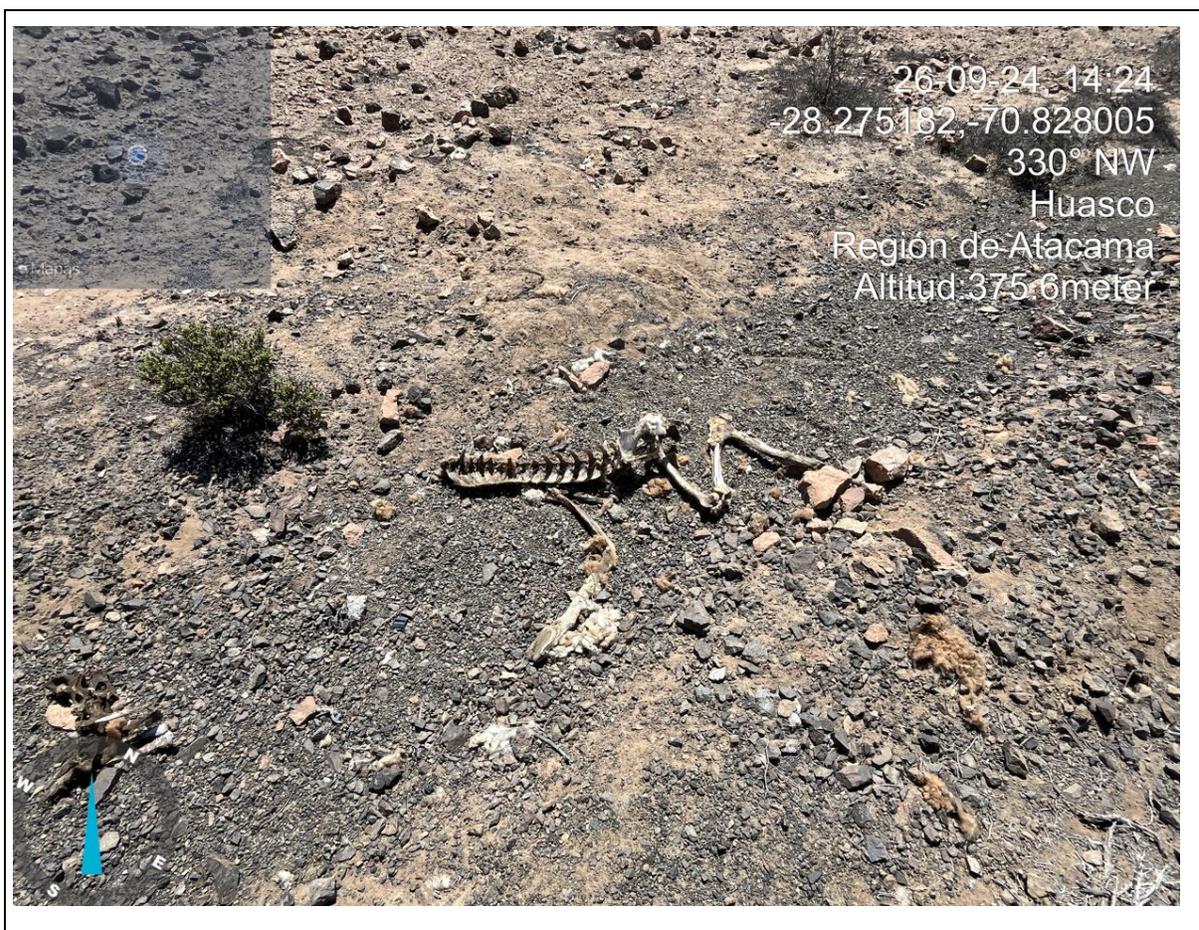
| Registro 6. | Fecha: 28.04.2022 | |

| Descripción de medio de prueba: Segundo ejemplar de Guanaco (<i>Lama guanicoe</i>) en estado de descomposición y con heridas efectuadas al ser consumido por otros animales silvestres. El ejemplar se encontraba a dentro del sitio de relocalización de flora y vegetación. | | |

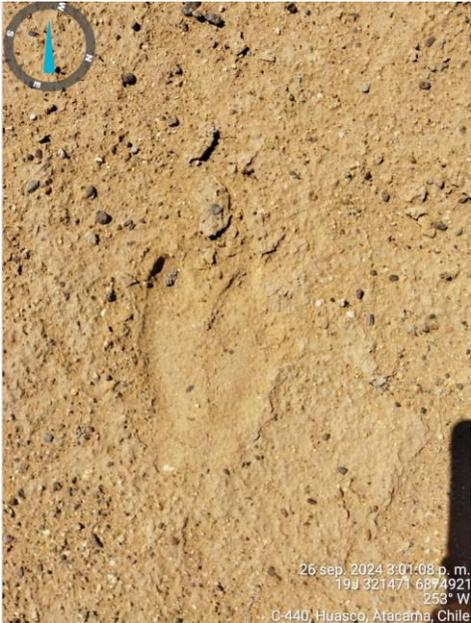
| Registro 9. | Fecha: 26.09.2024 | |

| Descripción de medio de prueba: Huellas de <i>Lama guanicoe</i> (Guanaco) dentro del sitios de relocalización de flora y vegetación. | | |

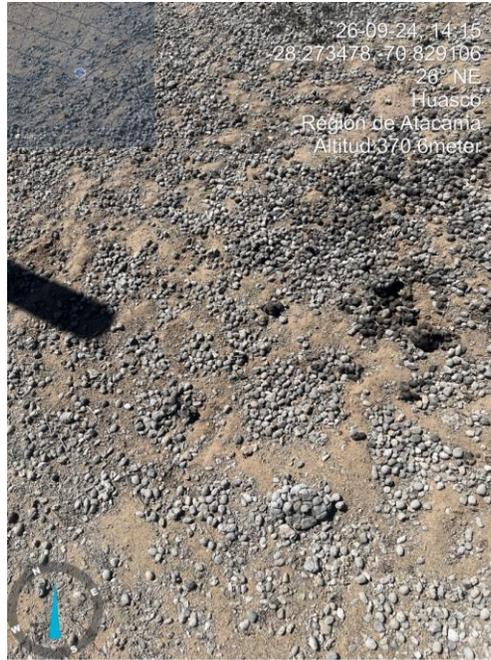
| Registro 10. | Fecha: 26.09.2024 | |

| Descripción de medio de prueba: Fecas de <i>Lama guanicoe</i> (Guanaco) dentro del sitios de relocalización de flora y vegetación. | | |
