MEMORÁNDUM SMA VALPO N°27/2024

MAT. : SOLICITA MEDIDAS URGENTES Y TRANSITORIAS QUE INDICA

Casablanca Transmisora de Energía S.A., Rol Único Tributario N° 76.951.335-3, es titular de la Resolución Exenta N°2023990019, de 14 de febrero de 2023, de la Dirección Ejecutiva del Servicio de Evaluación Ambiental, que calificó ambientalmente favorable el Estudio de Impacto Ambiental del proyecto “Nueva Línea 2x220 Nueva Alto Melipilla – Nueva Casablanca – La Pólvora – Agua Santa”. Dicho proyecto, de carácter interregional, consiste en una línea de transmisión eléctrica de doble circuito a un nivel de tensión de 220 kV y se extiende desde la comuna de Melipilla, en la Región Metropolitana, hasta la comuna de Viña del Mar en la Región de Valparaíso, abarcando una longitud de 110,18 km (Figura 1) y una superficie total de 639,3 hectáreas para la construcción de sus obras permanentes y temporales.

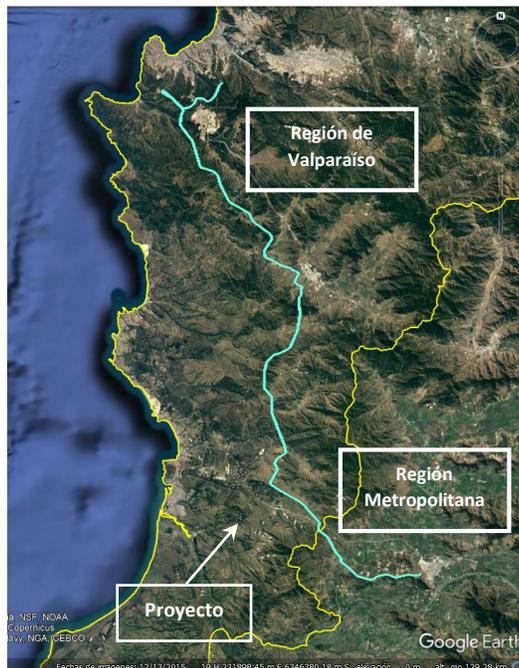
Figura 1: Trazado Nueva Línea 2x220 Nueva Alto Melipilla - Nueva Casablanca - La Pólvora - Agua Santa
(Fuente: Adenda Excepcional, Anexo 54.1 layout de obras actualizado).

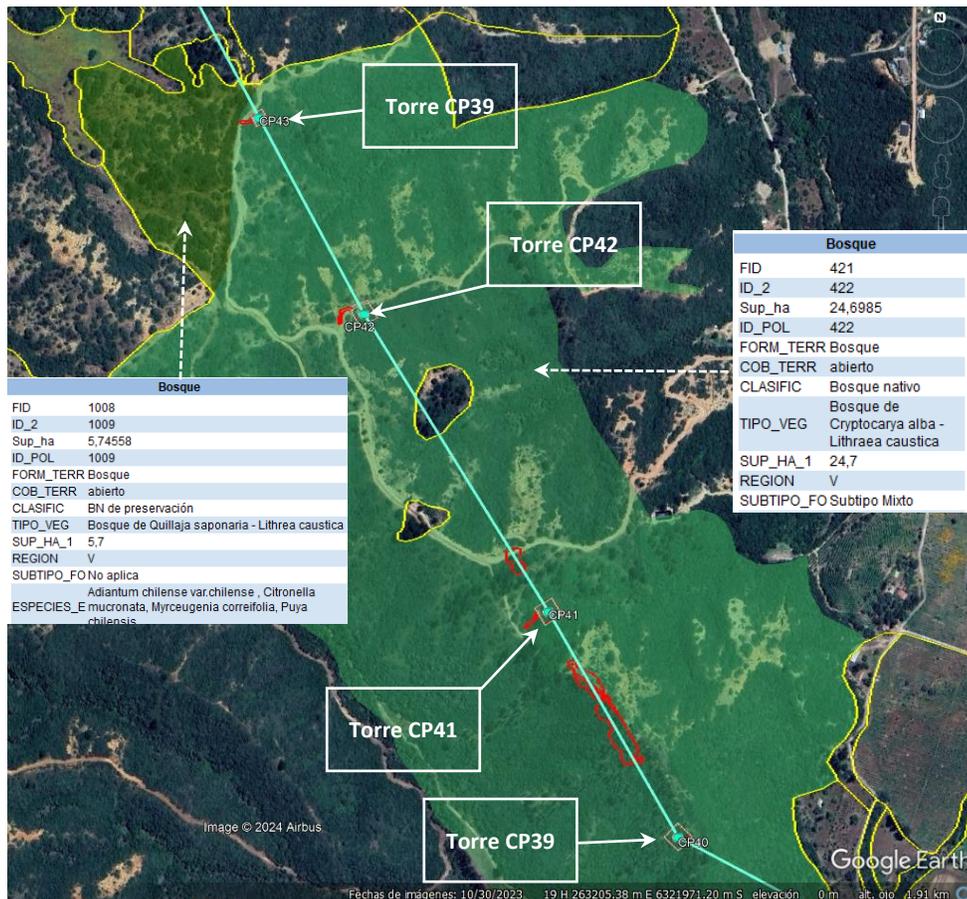
En particular, para las torres CP40, CP41, CP42, CP43 y CP45, el archivo kmz antes señalado indica que dichas torres se ubican en áreas con presencia de bosque nativo sin presencia de especies en categoría de conservación que definen la presencia de bosque nativo de preservación (Figura 1). En tanto, la torre CP44 se ubica en medio de una formación xerofítica. Además, se observa que las torres CP43, CP44 y CP45 (Figura 2) se encuentran próximas a áreas con bosque nativo de preservación con presencia del árbol endémico *Citronella mucronata* (Naranjillo), especie que se encuentra clasificada en categoría de conservación “Vulnerable”, según el D.S. N°16/2016 del Ministerio del Medio Ambiente.

Figura 1: Ubicación de las torres CP40, CP41 y CP42 en matriz de bosque nativo, según la línea de base del proyecto.

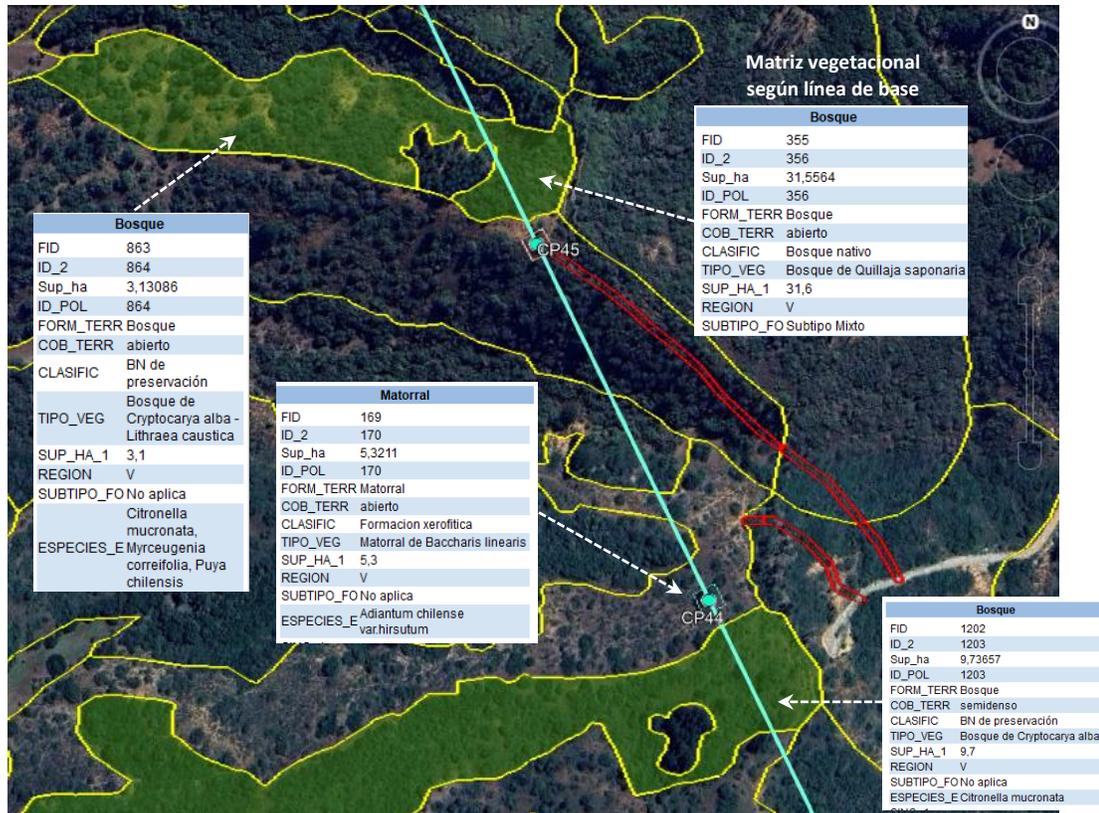
Figura 2: Ubicación de las torres CP44 y CP45 en matriz de bosque nativo, según la línea de base del proyecto.

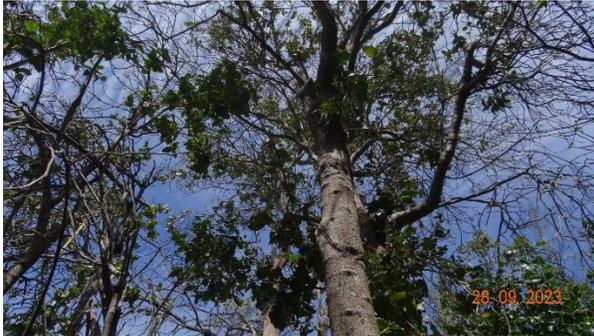
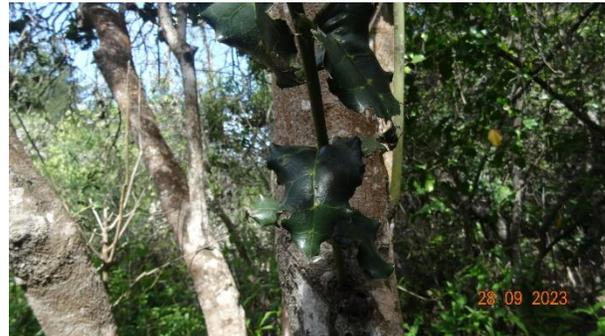
- A modo de contexto, en esta inspección se constató que las torres CP40, CP41 y CP43, así como sus caminos de acceso proyectos, no habían sido construidos aún al momento de la visita de la SMA y CONAF.
- Respecto a la torre CP40, **“Se constata que los sectores autorizados ambientalmente para la construcción de la torre y su vía de acceso, se emplazan en una matriz de bosque nativo de preservación con presencia de un ejemplar adulto la especie arbórea Citronella mucronata (Naranjillo), especie en categoría de conservación “Vulnerable”, la cual se ubica, en su punto más cercano, a una distancia de 15,5 m. de la plataforma de la torre, en lugar de coordenadas 6.320.735 m. N-264.356 m. E”** (Fotografías 1 y 2).

Fotografías 1 y 2: Individuo adulto de naranjillo en sector de la torre CP40.

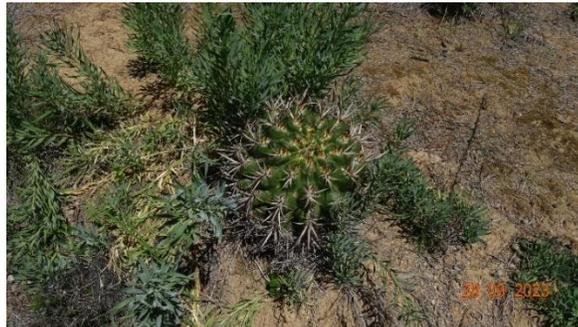
- Respecto a la torre CP41, ***“En el área de la plataforma de la torre, en lugares de coordenadas 6.321.064 m. N-264.154, 6.321.062 m. N-264.154 m. E, 6.321.063 m. N-264.156 m. E, 6.321.061 m. N-264.153 m. E, se hallaron 4 ejemplares de Pyrrhocactus tuberisulcatus, especie en categoría de conservación “Vulnerable” (Fotografía 3) y “En lugar de coordenadas 6.321.040 m. N-264.124 m. E, se constata existencia de un ejemplar adulto de Citronella mucronata (Naranjillo), especie en categoría de conservación “Vulnerable”, a una distancia de 4,7 m. de la vía de acceso proyectada a la torre CP41” (Fotografías 4 y 5).***

Fotografía 3: Individuo de *Pyrrhocactus tuberisulcatus* en sector de la torre CP41.

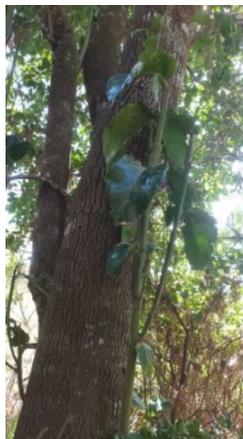
Fotografías 4 y 5: Individuo adulto de naranjillo en sector de la torre CP41.

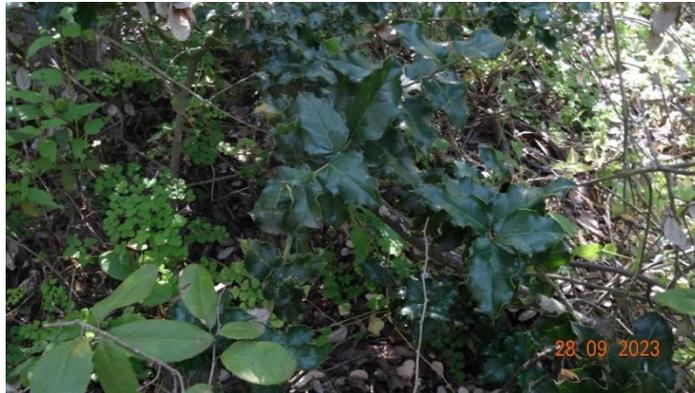
- En relación a la torre CP43, ***“se constata que los sectores autorizados ambientalmente para la construcción de la torre y su vía de acceso, se emplazan en una matriz de bosque nativo de preservación con presencia de un ejemplar de la especie arbórea Citronella mucronata (Naranjillo), especie en categoría de conservación “Vulnerable” la cual se ubica, en su punto más cercano, a una distancia de 8,5 m de la vía de acceso proyectada”*** (Fotografía 6).

Fotografía 6: Individuo adulto de naranjillo en sector de la torre CP43.

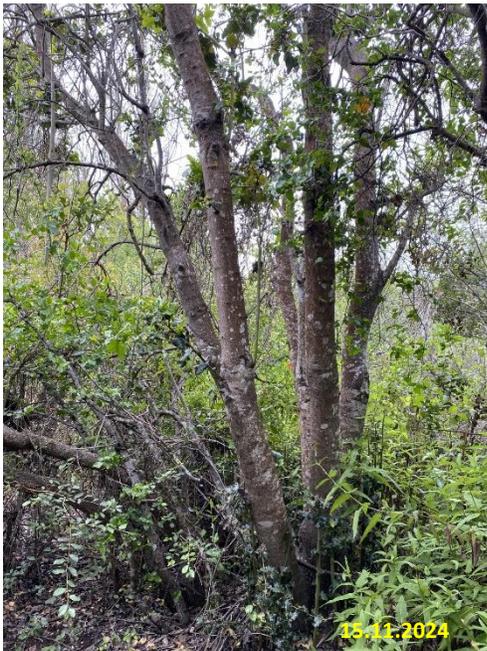
- **“El área en donde se encuentra el lugar intervenido por la construcción de la torre CP40 y su vía de acceso corresponde a una matriz de bosque nativo de preservación con presencia de un individuo adulto la especie arbórea *Citronella mucronata* (Naranjillo), especie en categoría de conservación “Vulnerable”, el cual se ubica en lugar de coordenadas 6.320.735 m. N-264.356 m. E”¹** (Fotografía 7). Dicho individuo es el mismo que fue constatado en inspección del 28 de septiembre de 2023.

Fotografía 7: Individuo adulto de naranjillo en sector de la torre CP40.

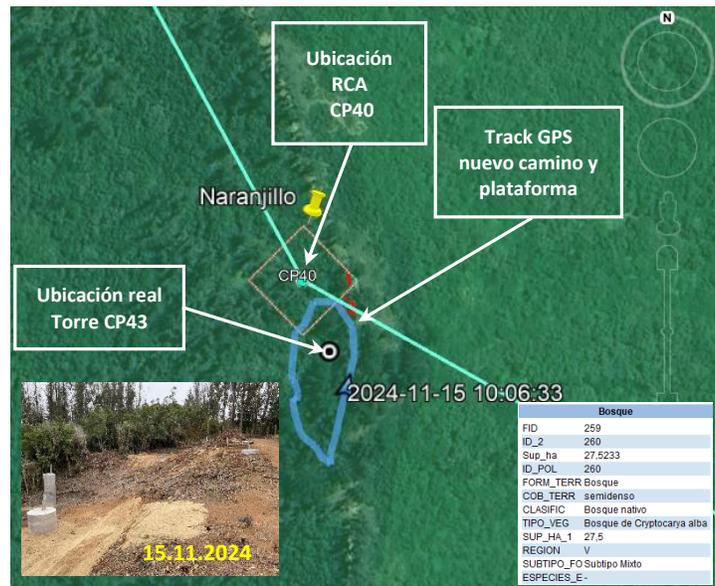
- En la Torre CP40, **“se constata que las fundaciones de la torre CP40 están construidas y que el centro de la plataforma de la misma se encuentra en lugar de coordenadas 6.320.694 m. S - 264.362 m. E, observándose que la torre se encuentra desplazada, con su centro ubicado 29 m. al sur-oriente del centro de la torre del trazado original autorizado por la RCA”** y que **“el camino de acceso a la torre también fue modificado”** (Figura 3).

Figura 3: Registro de track 15/11/2024 con ubicación real de la torre CP40.

¹ De la revisión en gabinete del registro de GPS SMA, se verifica que la coordenada correcta de ubicación del individuo de Naranjillo es 6.320.742 m. S - 264.352 m. E, que es la que se grafica en la Figura 3.

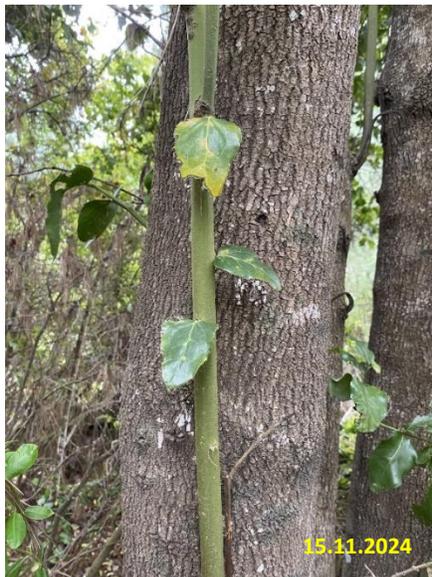
- “Se constata que el acceso a la plataforma de la torre en su nueva ubicación fue efectuado a través de un nuevo camino de aproximadamente 82 m. de longitud, cuyo trazado no se encuentra autorizado por la RCA”.
- “Se observa además que la construcción del camino de acceso no autorizado y la plataforma de la torre en su nueva posición ocasionó daño mecánico a 10 individuos de *Myrceugenia correifolia* (Petrillo), especies que se encuentran clasificadas en categoría de conservación “Preocupación menor”.
- “El área en donde está el lugar intervenido por la construcción de la torre CP41 y su vía de acceso corresponde a una matriz de bosque nativo de preservación con presencia de un individuo adulto la especie arbórea *Citronella mucronata* (Naranjillo), especie en categoría de conservación “Vulnerable”, el cual se ubica en lugar de coordenadas 6.321.051 m. N-264.145 m. E” (Fotografía 8).

Fotografía 8: Individuo adulto de naranjillo en sector de la torre CP41.

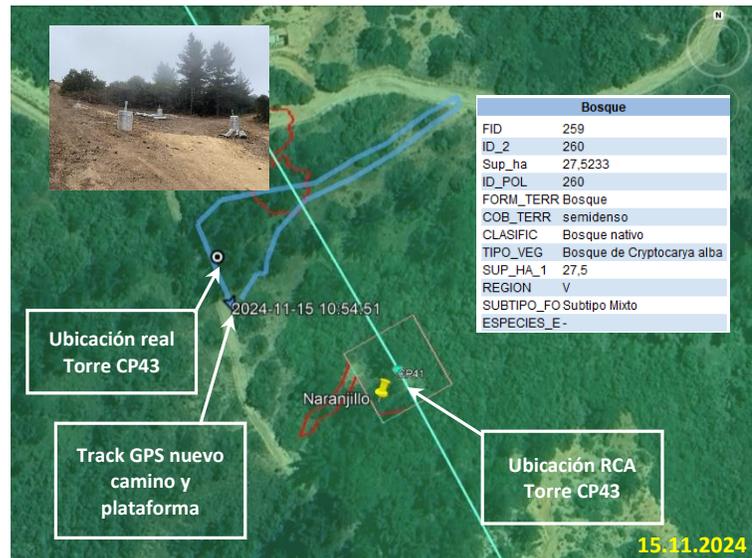
- Con relación a la torre CP41, en la inspección se constató que **“las fundaciones de la torre CP41 están construidas y que el centro de la plataforma de la misma se encuentra en lugar de coordenadas 6.321.105 m. S - 264.083 m. E, observándose que la torre se encuentra desplazada, con su centro ubicado 79 m. al nor-oriente del centro de la torre del trazado original autorizado por la RCA”** (Figura 4).

Figura 4: Registro de track 15/11/2024 con ubicación real de la torre CP41.

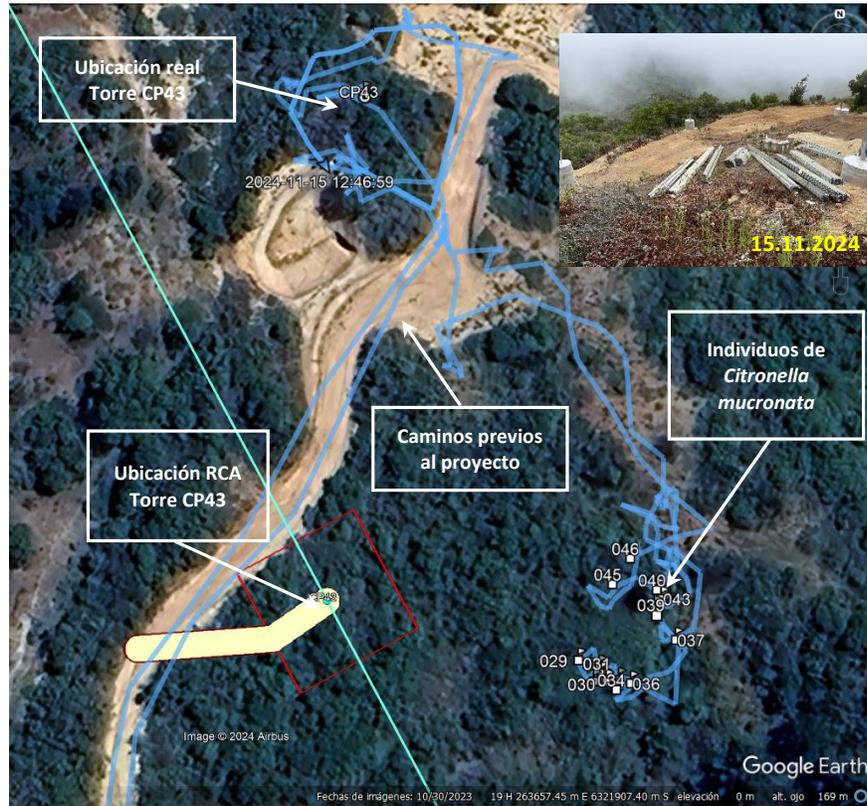
- En la torre CP 43 “se constata que las fundaciones de la torre CP43 están construidas y que el centro de la plataforma de la misma se encuentra en lugar de coordenadas 6. 321.895 m. S - 263.715 m. E, observándose que la torre se encuentra desplazada, con su centro ubicado 79 m. al norte del centro de la torre del trazado original autorizado por la RCA” (Figura 5).

- Consultado respecto al desplazamiento de la torre CP43, el Sr. Rodrigo Villegas, indica que “posterior al desplazamiento de la torre CP41, se revisó el área de la torre CP43 y se detectó la presencia de individuos de *Citronella mucronata*, lo cual gatilló que la torre CP43 se desplazara respecto a su posición original autorizada en la RCA. El área con presencia de *Citronella mucronata* señalada por el Sr. Villegas, corresponde a aquella inspeccionada por la SMA y en donde se hallaron 16 individuos de esa especie”.

Figura 5: Registro de track 15/11/2024 con ubicación real de la torre CP43 y naranjillos.

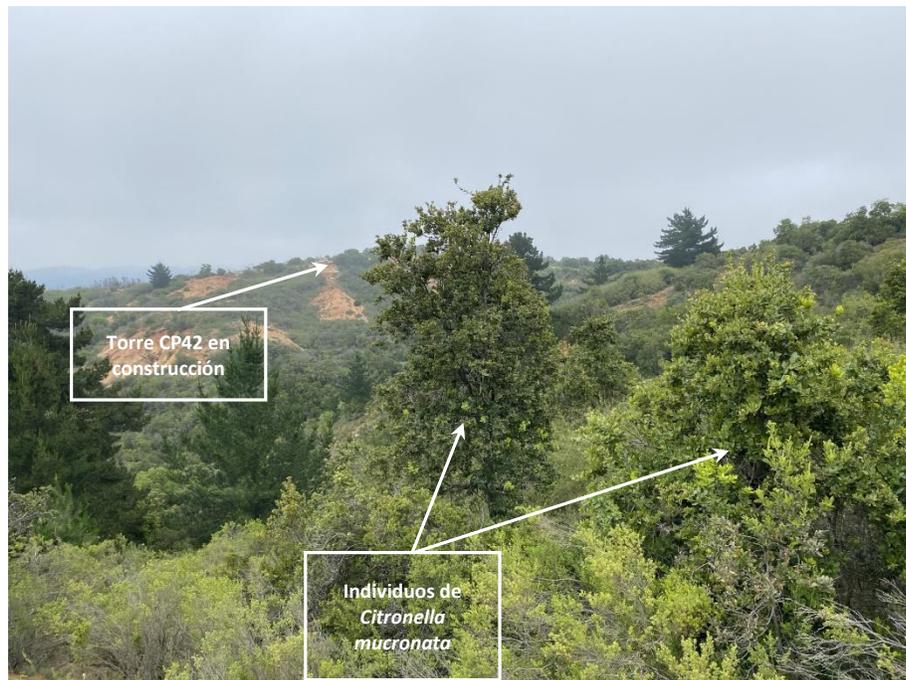
- “El área en donde se encuentra el lugar intervenido por la construcción de la torre CP43 corresponde a una matriz de bosque nativo de preservación con presencia de al menos 16 individuos adultos de la especie arbórea *Citronella mucronata* (Naranjillo), especie en categoría de conservación “Vulnerable” (...). Se observa que junto a *Citronella mucronata* crece *Myrceugenia correifolia*” (Fotografía 9).

Fotografía 9: Presencia de individuos de naranjillo entre torres CP42 y CP43.

2.- En los tramos de torres CP40-CP41, CP42-CP43, CP44-CP45, realizar el tendido de cables mediante la utilización de DRON, a fin de evitar la intervención de bosque nativo de preservación. Esta medida deberá ejecutarse según la metodología establecida en el Anexo 36 "Procedimiento tendido conductor mediante DRON", presentado en la Adenda.

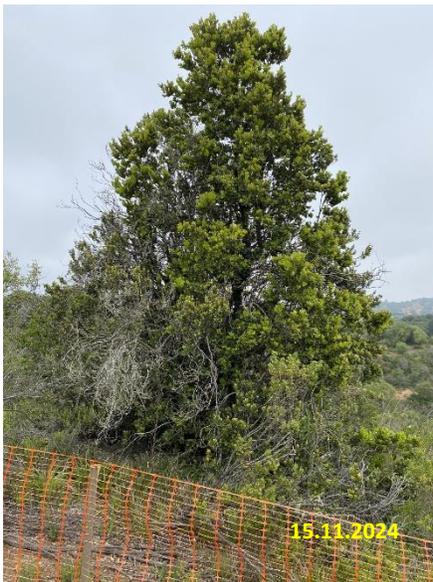
- Al momento de la inspección **“Se constata que las fundaciones de la torre CP45 están construidas”** y que **“A una distancia aproximada de 4,40 m. al sur del área de la plataforma de la torre, se constata presencia de un individuo de *Citronella mucronata*, delimitado con una malla plástica color naranja de baja altura, en compañía de individuos de *Myrceugenia correifolia* y *Aristolelia chilensis* (Maqui), observándose que la matriz vegetal corresponde a bosque nativo de preservación”** (Fotografía 10).

Fotografía 10: Individuo adulto de naranjillo en sector de la torre CP45.

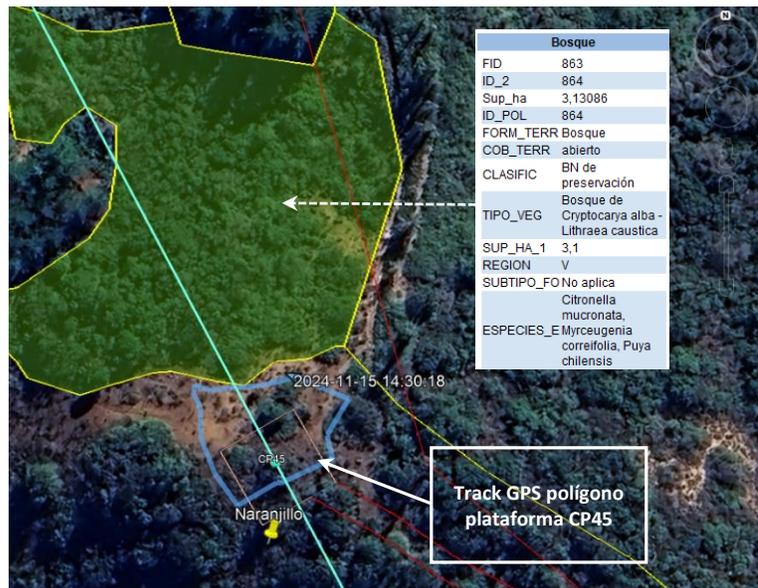
Figura 6: Registro de track 15/11/2024 polígono de la torre CP45.
