MEMORÁNDUM SMA VALPO N°06/2025

MAT. : Solicita medidas urgentes y transitorias que indica

El proyecto “Concesión Ruta 66 - Camino de La Fruta” fue calificado ambientalmente favorable por la Dirección Ejecutiva del Servicio de Evaluación Ambiental mediante la RCA N°255/2013 el día 22 de marzo de 2013, consiste en la construcción de obras en el trayecto en la Ruta 66 actual, ubicada entre las regiones del Libertador Bernardo O’Higgins, Metropolitana de Santiago y de Valparaíso. Entre las obras consideradas para la ejecución del proyecto, se indican enlaces, intersecciones, pasarelas, calles de servicio, puentes, pasos ferroviarios, paraderos, entre otras, cuyo objetivo es mejorar dicha carretera. Comprende una superficie predial de 690 hectáreas en total, inicia en el sector de enlace con Pelequén y finaliza en el empalme con el acceso al puerto de San Antonio, y tiene una longitud aproximada de 138 km, que se dividen en 5 sectores: a) “Sector 1”, que comprende desde la localidad de Pelequén al Puente Peumo; b) “Sector 2”, que abarca la Variante Peumo, Las Cabras y El Manzano; c) “Sector 3”, que se extiende desde el sector El Manzano al Cruce Las Arañas; d) “Sector 4”, que comprend

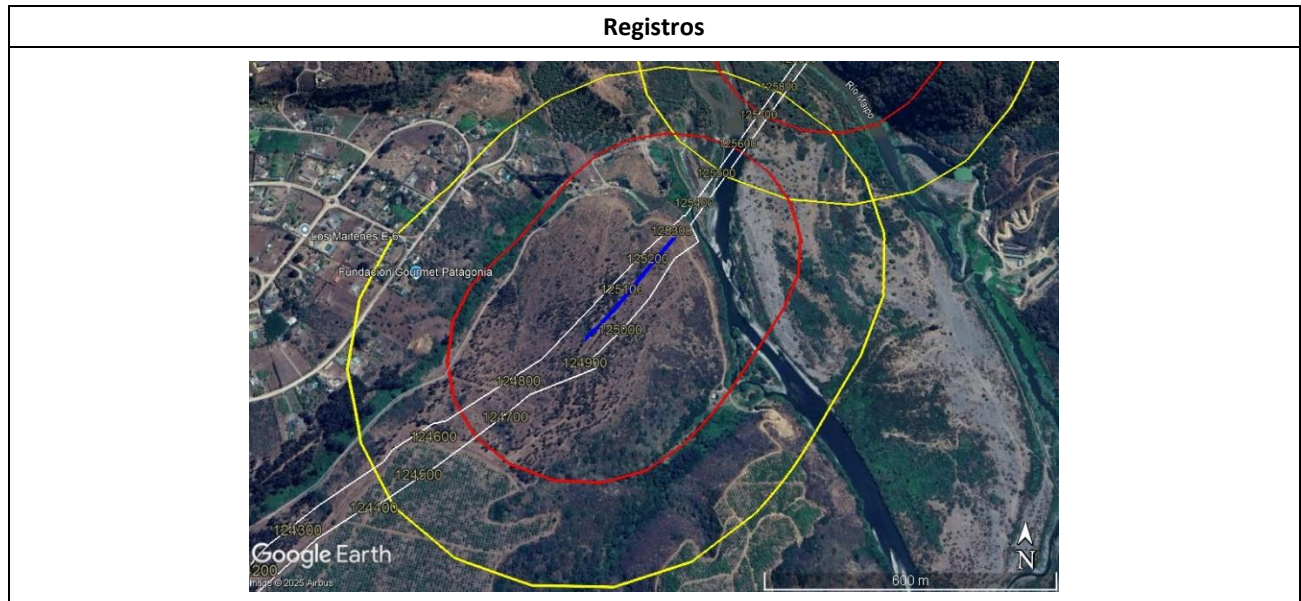
Figura 4. (Fuente: Elaboración propia a partir de los antecedentes aportados en archivos KMZ adjuntos en carta GG/SMA/019/25 del 24-01-2025)

Descripción del medio de prueba: Representación gráfica de las zonas o áreas tronables en el subsector “5.1.” de la variante San Juan, en la comuna de Santo Domingo, observada de color azul, junto con las zonas de exclusión en donde se observa en color rojo la zona de exclusión de 300 metros y en color amarillo la de 500 metros.

- e. Entregó dos archivos KMZ con los tramos en donde se realizarán las tronaduras, junto con las zonas de exclusión de 300 metros y 500 metros. Cabe señalar que el titular indicó que dichas áreas son

“referenciales” y que “no necesariamente se ejecutarán tronaduras en esos sectores, lo cual se va determinando a medida del avance de las obras (...)”². (Figuras 4, 5, 6 y 7)

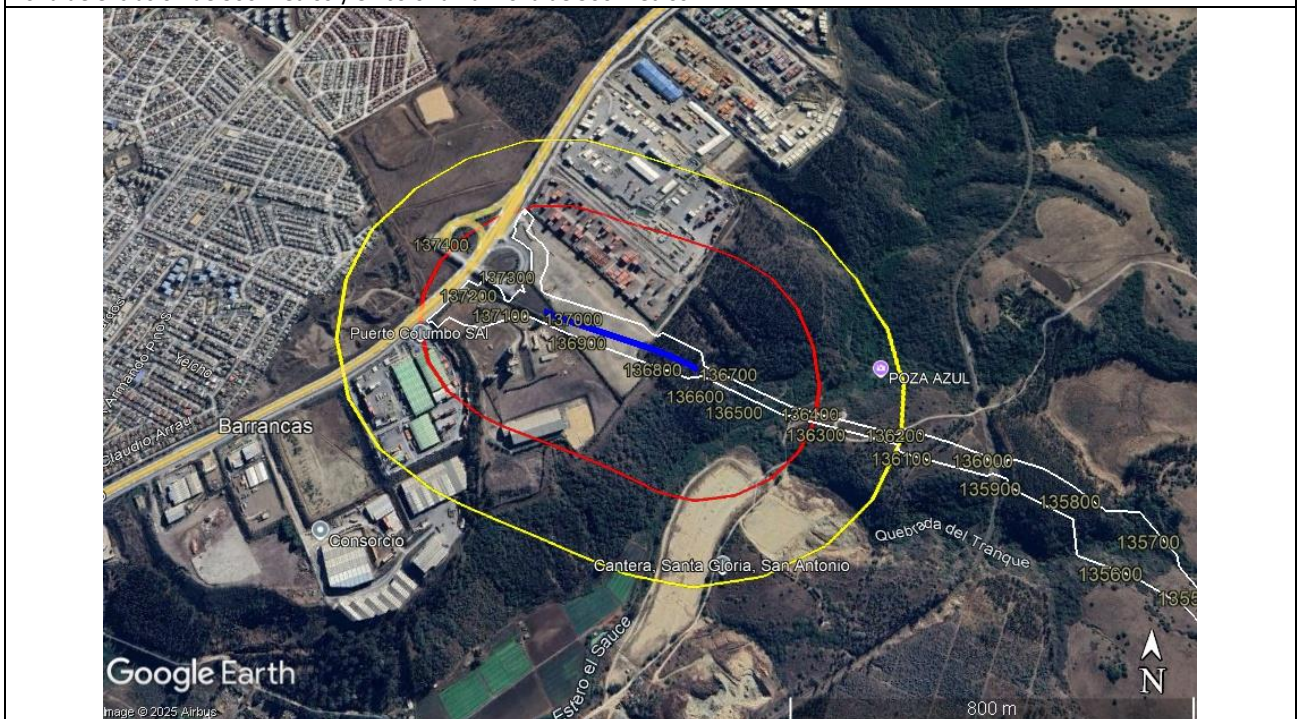
Figura 7 (Fuente: Elaboración propia a partir de los antecedentes aportados en archivos KMZ adjuntos en carta GG/SMA/019/25 del 24-01-2025)

Descripción del medio de prueba: Representación gráfica de las zonas o áreas tronables en el subsector "5.4." de la variante San Juan, en la comuna de San Antonio, observada de color azul, junto con las zonas de exclusión en donde se observa en color rojo la zona de exclusión de 300 metros y en color amarillo la de 500 metros.

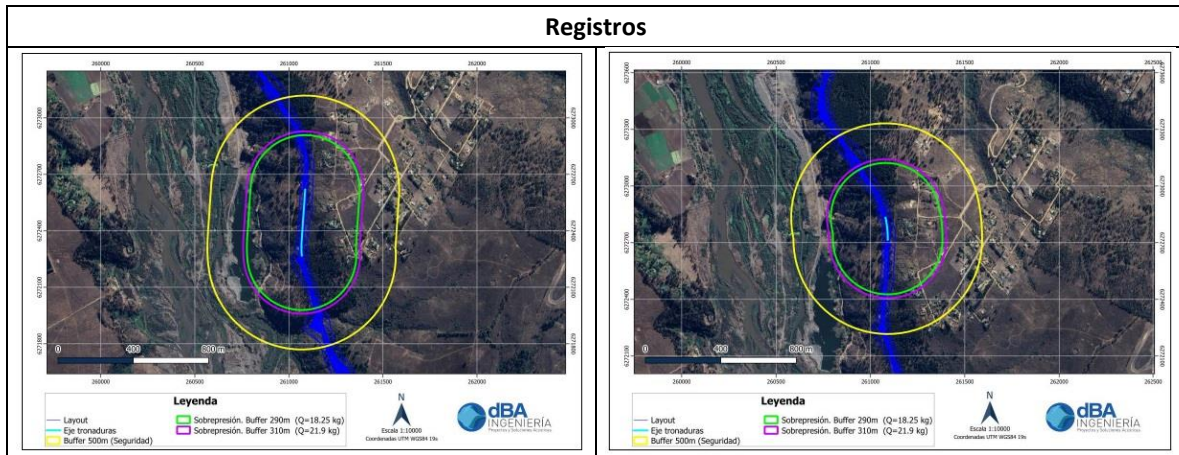
Figura 8 (Fuente: informe “Proyecciones de sobrepresión y vibraciones evaluación según normativas AS2187.2:2006 Y DIN4150-3”)

- n. Entregó el informe “Proyecciones de sobrepresión y vibraciones evaluación según normativas AS2187.2:2006 Y DIN4150-3” (Anexo 11), elaborado por dBA ingeniería de diciembre del 2024, cuyo objetivo es evaluar los niveles de presión sonora y vibraciones generados por las tronaduras y entregar recomendaciones de medidas de control. La proyección se **efectuó con la estimación de 86 tronaduras en 8 meses**, y de los resultados se extraen situaciones de incumplimiento de lo máximo permitido en vibraciones, según las normas de referencia, y para la estimación de “sobrepresión de estructuras”, es decir viviendas cercanas a las áreas de tronadura, principalmente en el subsector 5.2. (Figuras 8 y 9)

El reporte señala que se deben **restringir la carga instantánea máxima a utilizar en las tronaduras** en los sectores vulnerables según lo proyectado, para cumplir con el criterio de vibraciones en

estructuras, sin embargo, no entrega el detalle de cómo serán estas restricciones en las cargas ni tampoco entrega antecedentes que permitan verificar si esta medida fue implementada en sus protocolos de trabajo.

Descripción del medio de prueba: Estimación del buffer de corte para cumplimiento de criterio 5 [mm/s] vibraciones sobre estructuras, en el subsector de San Juan, en donde se proyectó un incumplimiento a las normas de referencia utilizadas.

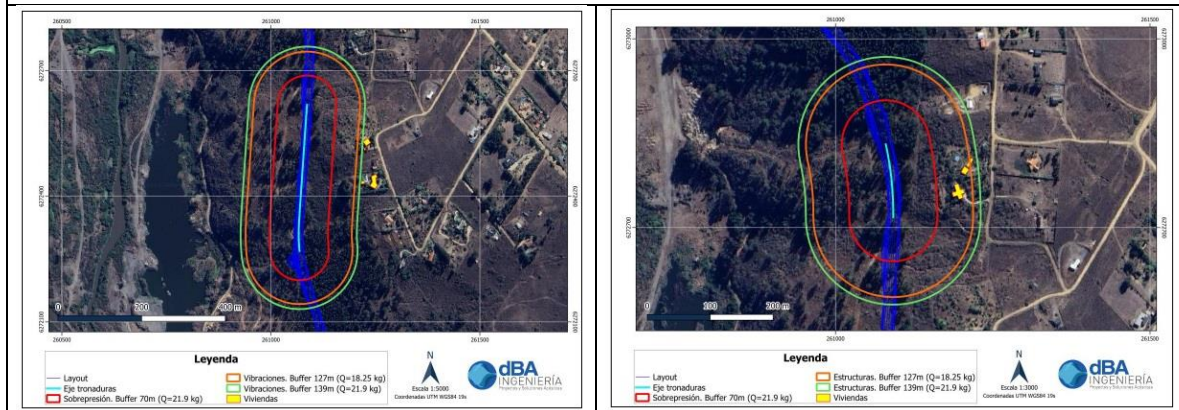
Figura 9 (Fuente: informe “Proyecciones de sobrepresión y vibraciones evaluación según normativas AS2187.2:2006 Y DIN4150-3”)

Descripción del medio de prueba: Estimación del Buffers de cumplimiento 5 [mm/s] para vibraciones y 133 [dB(L)] para sobrepresión sobre estructuras según cargas consideradas, en el subsector de San Juan, que estarían en el límite de sufrir daño por impacto de sobrepresión (onda aérea), AS 2187.2:2006 [dB(L)].

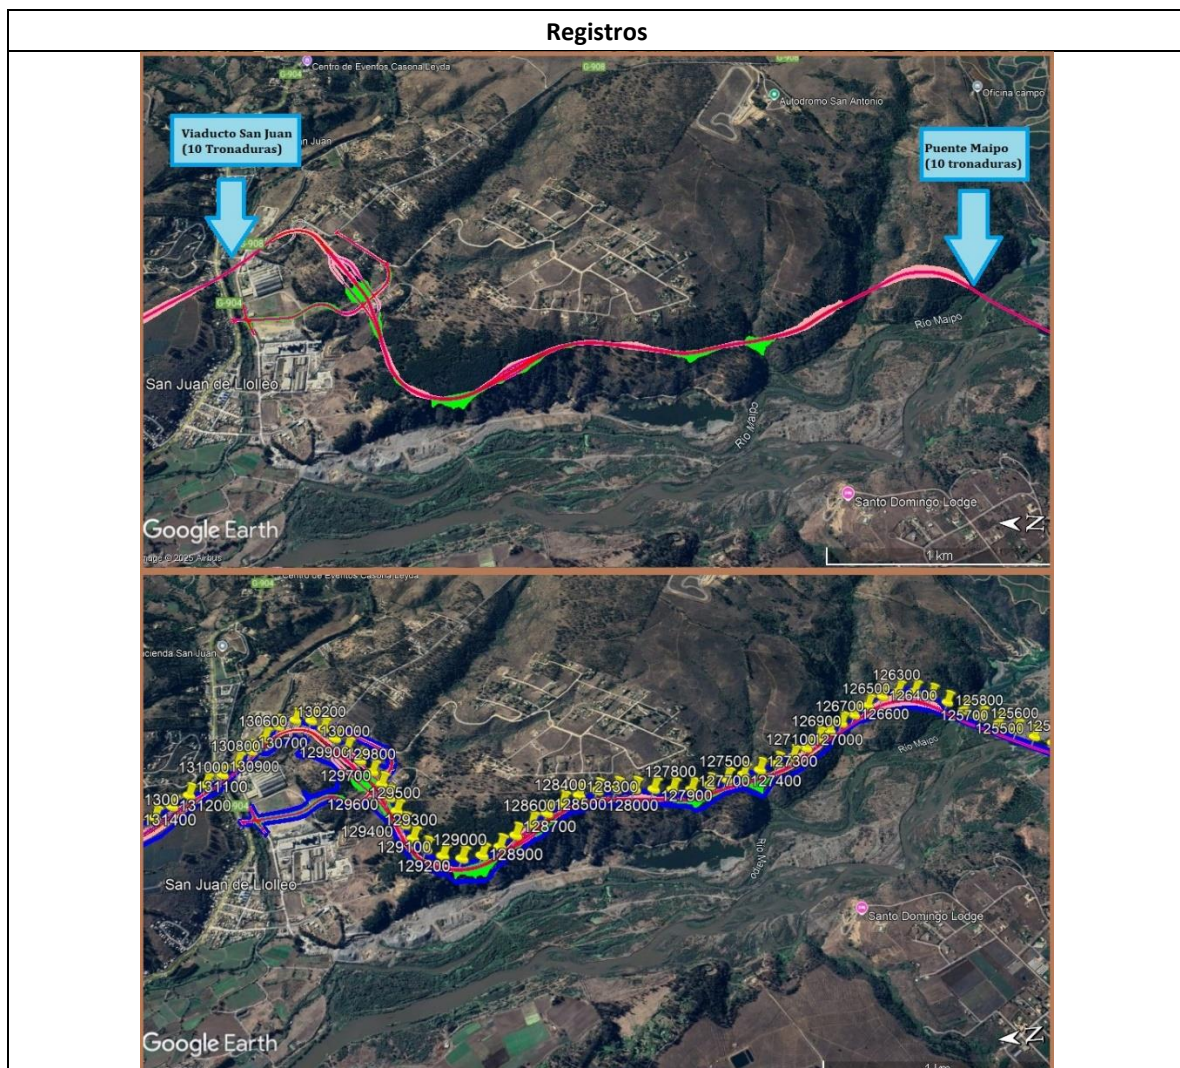
Figura 10 (Fuente: Elaboración propia a partir de los datos del EIA y los KMZ proporcionado por el titular respecto a tronaduras)

La condición o exigencia del numeral 1.33 de la Adenda N°2 del proyecto “Concesión Ruta 66 - Camino de La Fruta” proyecta un total de 20 tronaduras en los sectores de “Puente Maipo” y el “viaducto San Juan”, con un máximo de emisión de material particulado (MP10) de 0.0128 ton/año por sector, es decir, 0.0256 ton/año en total y de la información entregada por el titular, ha expuesto la **ejecución 92 tronaduras**, es decir, 72 tronaduras más a lo evaluado ambientalmente en toda la variante San Juan lo que **representa un 460% más** y con una cantidad de **emisión de MP10 0.22 ton/año**, es decir aproximadamente un **859% más de MP10 respecto a lo evaluado en el EIA.** (Figura 10)

Descripción del medio de prueba: Figura comparativa entre las tronaduras contempladas y evaluadas en el proceso de evaluación ambiental y las que actualmente proyecta el titular.

1.- Suspender transitoriamente la ejecución de las tronaduras proyectadas y autorizadas en la RCA en el sector 5 o variante San Juan, en la Región de Valparaíso.

Plazo de ejecución: de forma inmediata, una vez notificado el titular de la resolución SMA que ordene las medidas, lo cual que deberá aplicarse hasta el 17 de abril de 2025, según consta en la planificación entregada por el titular como respuesta a la Resolución Exenta N°130, del 2025 de la SMA.
