MEMORÁNDUM N° 012 / 2025

MAT. : Solicita Medida Precautoria que indica

1- Con fecha 18 de febrero de 2025, se realizó una actividad de fiscalización a la Unidad Fiscalizable (UF) denominada “Pesquera Aqua Austral” (en adelante, “el proyecto”, o “planta”), ubicada en un sector rural, específicamente Ruta 5 sur, km. 1.038, camino a Pargua, comuna de Puerto Montt, Provincia de Llanquihue, Región de Los Lagos, y cuyo titular corresponde a Comercializadora Aqua Austral Ltda., RUT: 77.471.260-7 (en adelante la “empresa”). Dicho proyecto no cuenta con una Resolución de Calificación Ambiental (en adelante “RCA”), ni con Resolución de Programa de Monitoreo (en adelante “RPM”).

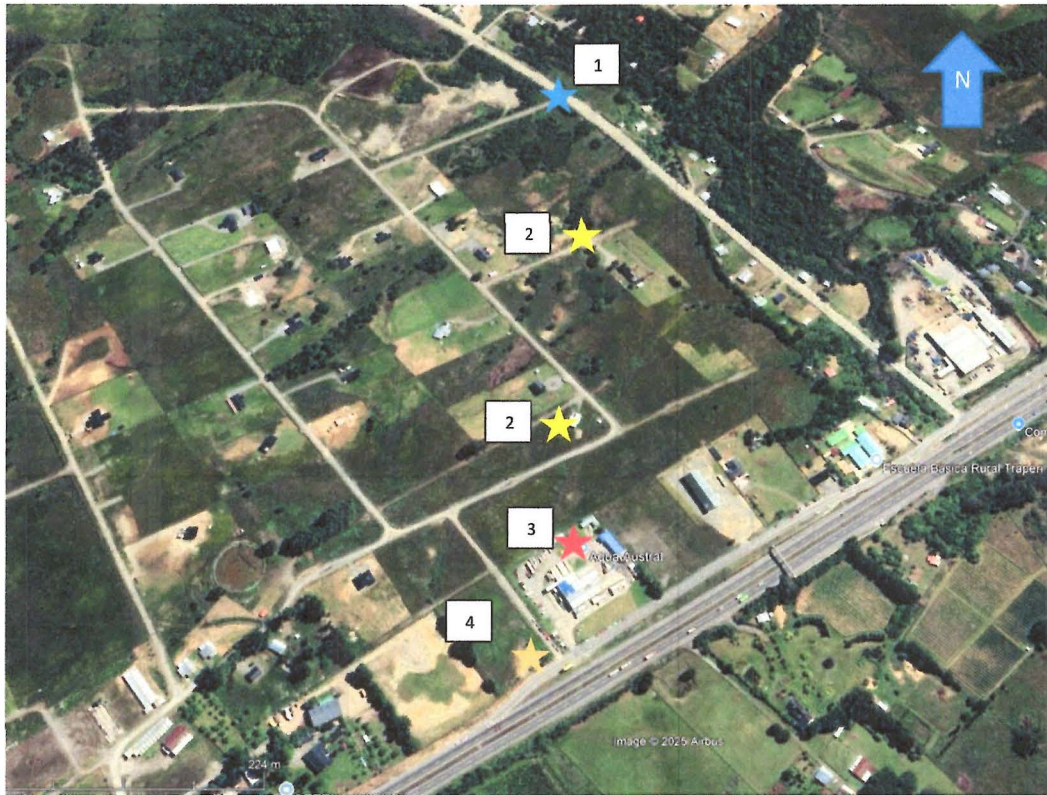
- A fin de verificar los olores denunciados, se realizó un recorrido por la zona norte de la planta, específicamente por la Ruta V-830, y además en viviendas de un conjunto de unas 15 parcelas, donde se percibió olor a materia orgánica en descomposición (Ver Imagen 2), y que se acentuaba por la dirección del viento, en sentido sur.

**Imagen 2.** Puntos de interés inspeccionados en Pesquera Aqua Austral. Se detalla punto más alejado (ruta V-820) el cual tiene una distancia de 530 m.

**1:** Ruta V-830; **2:** Viviendas (Parcelas); **3:** Patio planta; **4:** Pantano.

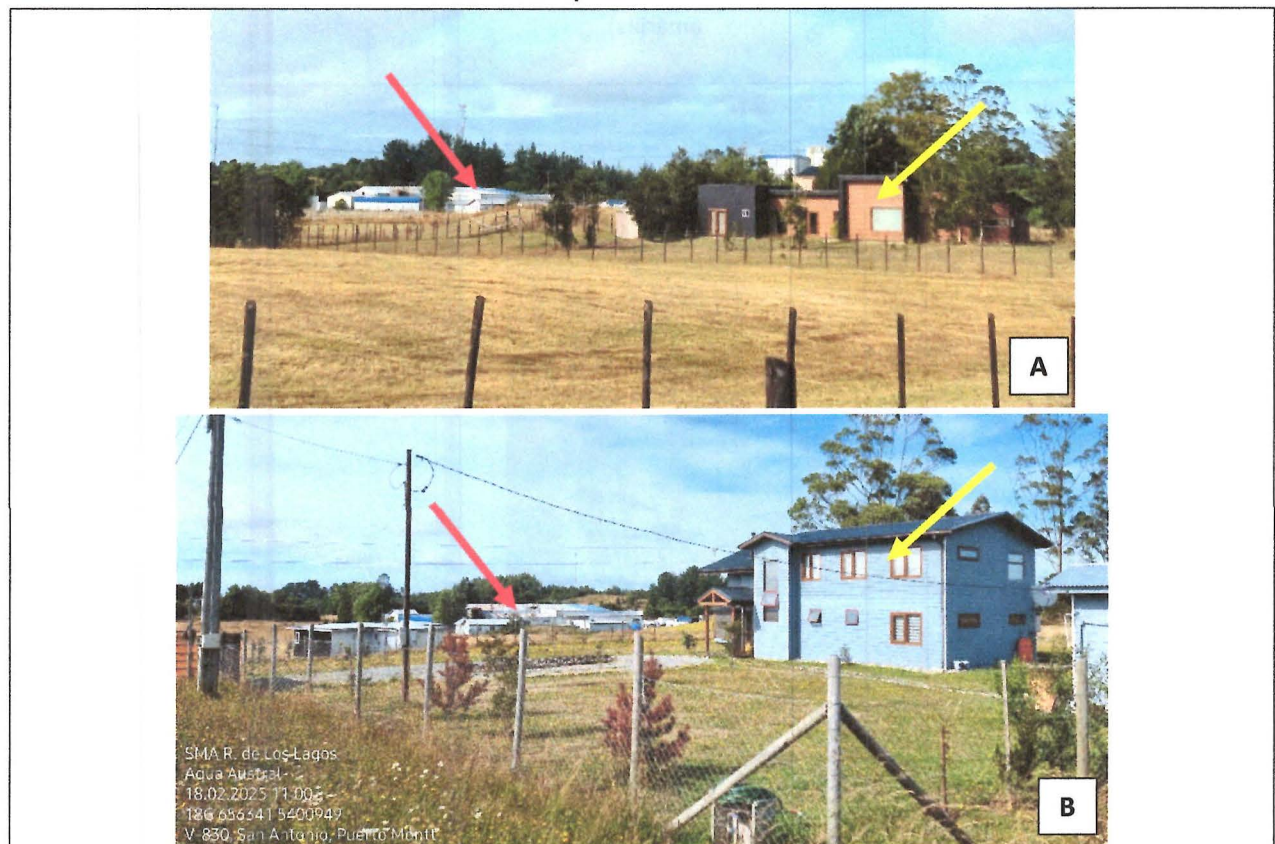
Fotografía 1. Planta (flecha roja) y viviendas cercanas (flecha amarilla) en parte norte. A) Vista desde ruta V-850. B) Vivienda aledaña.

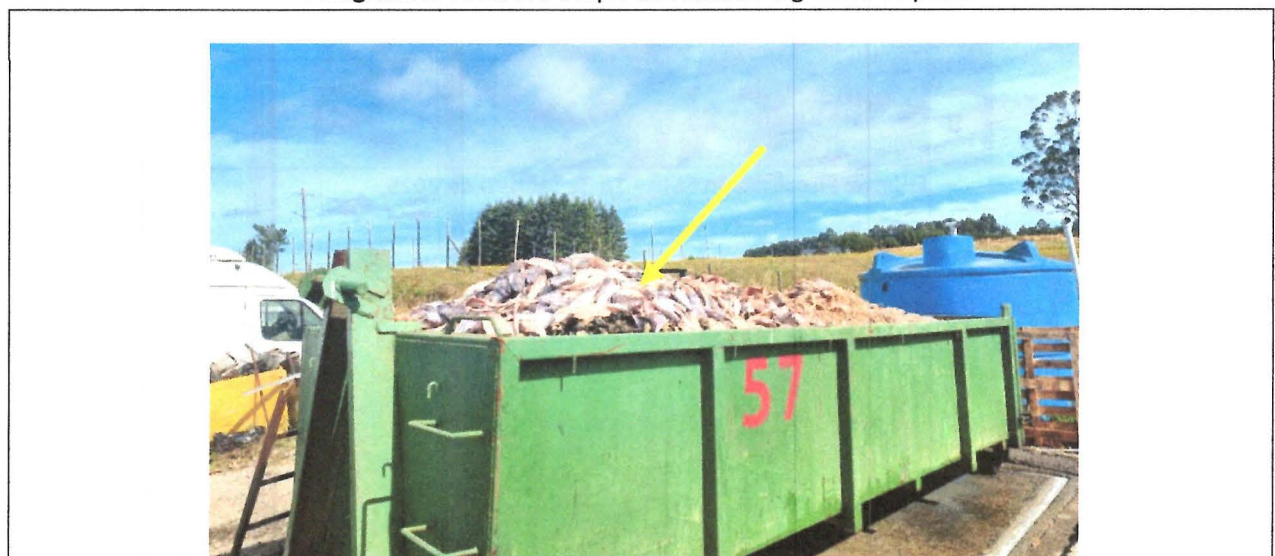
- La tolva se observa al descubierto y con residuos de peces (merluza) sobre su nivel máximo, desde donde se filtran los residuos líquidos que caen a una losa de hormigón. Dicha zona emana olor a materia orgánica en descomposición, con presencia de vectores, como moscas y aves.

Fotografía 2. Tolva con acopio de residuos orgánicos de peces.

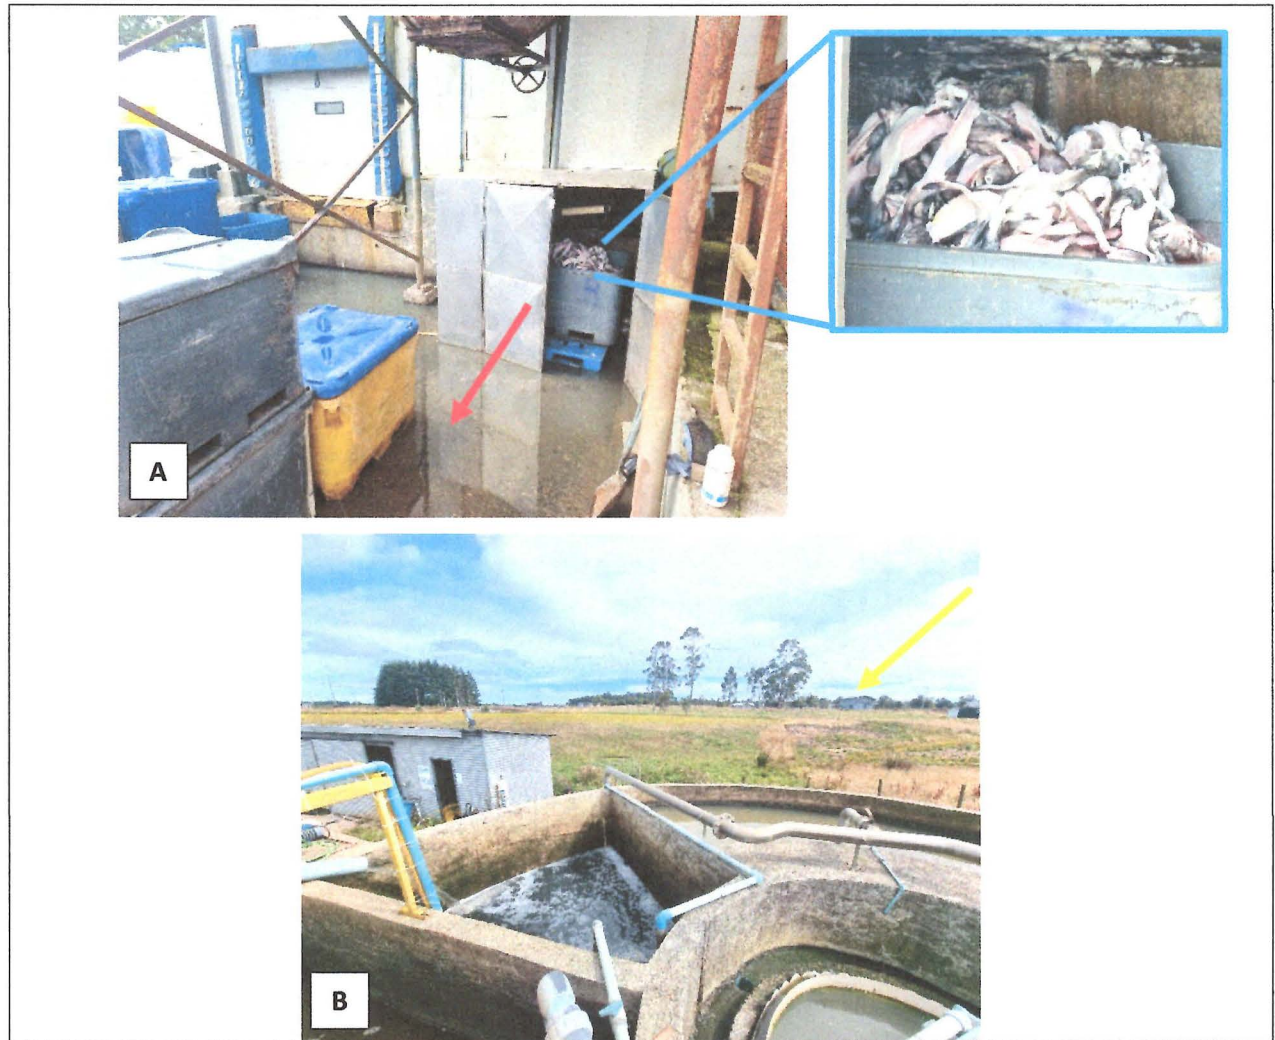
- Se informó por parte del titular, que los Riles son tratados mediante un sistema físico-biológico, con uso de bacterias (“lodos activados”), y dentro de la fiscalización, se constató una piscina circular (de unos 10 m de diámetro), que contenía residuos líquidos de color plomo, los cuales ingresaban por medio de cañerías, donde no fue posible corroborar el uso de dichas bacterias. Posteriormente, los Riles salen por un ducto, los cuales, según el titular, llegan a los pozos de infiltración.

- Se observa una zona de acopio de bins, en proceso de lavado con hidrolavadora. Dichos bins contienen residuos sólidos orgánicos (de peces), y cada 15 días dichos residuos son acopiados en la tolva para ser retirados por la empresa Rexin.

- **El área de lavado de bins, contiene aguas residuales que genera fuerte olor a descomposición, la cual se canaliza para ser tratada en sistema de Riles.**

**Fotografía 3. A)** zona de acopio de bins con residuos de peces, mostrando acumulación de residuos líquidos en piso (flecha roja). **B)** Vista de sistema de tratamiento de Riles, y atrás las viviendas aledañas (flecha amarilla).

- a. Suspender la descarga de Riles hacia pozos de infiltración y sitio aledaño.
- b. Retirar o sellar la totalidad de ductos o elementos que permitan continuar con la descarga.
- c. Extraer todos los residuos industriales líquidos generados por la operación de la planta de proceso, debiendo trasladarlos y disponerlos en lugar autorizado.

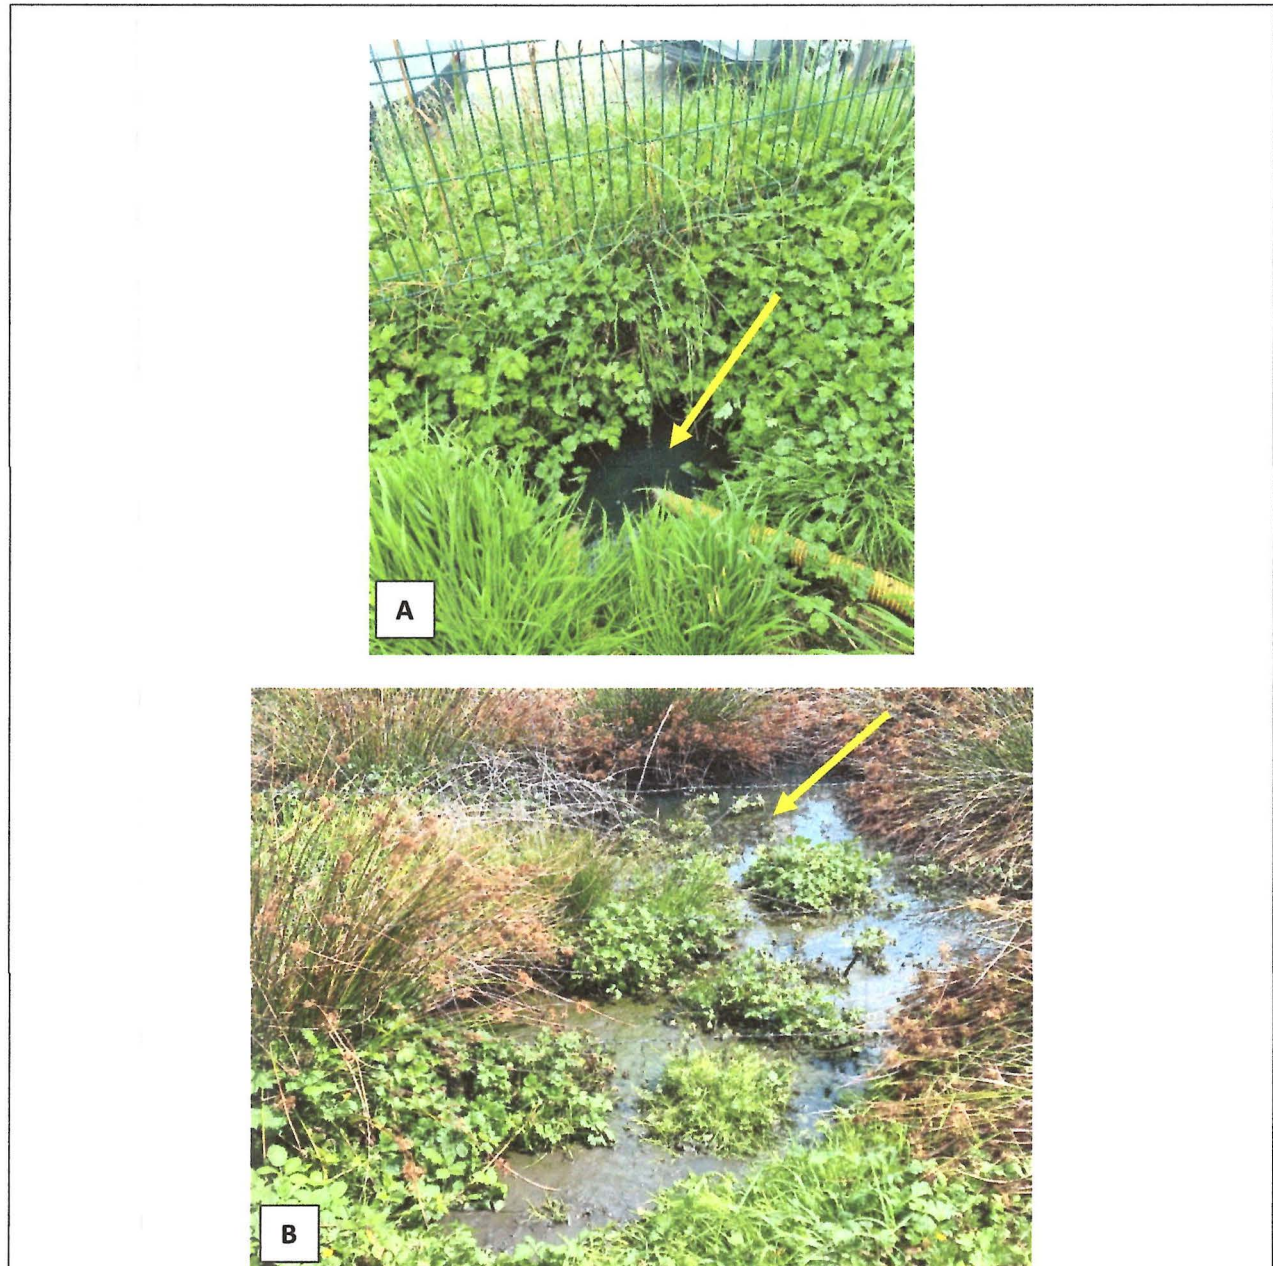
- Las aguas residuales contenidas en el pantano, son plomas y fangosas, emanando olor similar a aguas servidas, sin transparencia, no pudiendo determinar la profundidad. Existe presencia de vegetación

baja (como junquillos), y el pantano se conecta, luego, hacia un canal lateral de la Ruta 5, con abundante pastizal.

**Fotografía 4. A)** Pozo colmatado de aguas residuales que fluyen hacia pantano. **B)** Vista de pantano aledaño a la planta, con residuos plomizos en un predio del titular.

- g. Se observó el vertimiento de residuos líquidos generados en la planta, hacía un punto aledaño formando una especie de pantano, lo que estaría afectando el ecosistema de dicho sector, dado el olor a aguas servidas; superficie fangosa, color plomizo y nula transparencia.

Extraer los residuos líquidos vertidos en sitio aledaño, y disponerlo en sitio autorizado, debiendo informar la cantidad extraída (en metros cúbicos).
