MEMORÁNDUM N°15/2025

MAT.: SOLICITA MEDIDA URGENTE Y TRANSITORIA PARA PROYECTO “CONCESIÓN RUTA 66 - CAMINO DE LA FRUTA”

Fecha: 08-04-2025

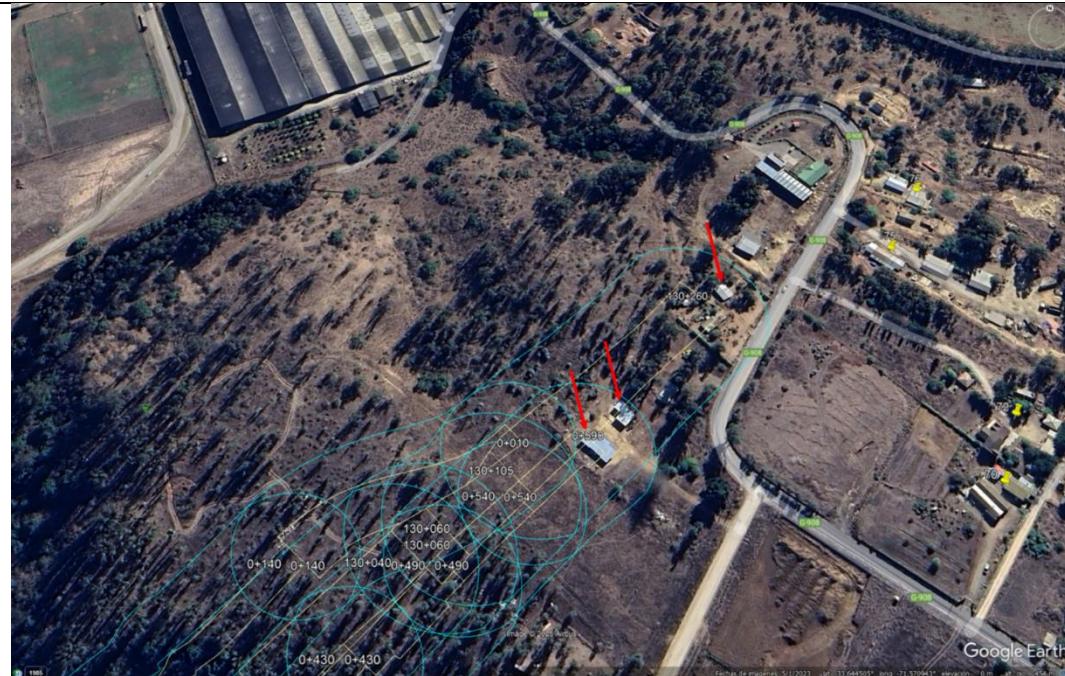
5. Sobre la solicitud de acreditar la no existencia de viviendas a menos de 30 metros de los sectores donde se pretende ejecutar tronaduras, el titular proporciona archivo KMZ denominado "Tronaduras programadas B5-Variante San Juan", a partir de cuya revisión, fue posible constatar que entre los DM 130+260 y 130+105, se localizan estructuras que podrían corresponder a viviendas, las cuales no fueron identificadas por el titular como viviendas emplazadas en el radio de seguridad de 500 m y **que se encuentran a menos de 30 metros de los sectores donde se ejecutarán las tronaduras**. Ver figura a continuación:
