MEMORÁNDUM D.S.C. N° 734/2025

MAT. : Solicitud medidas provisionales que indica

Zero Corp SpA (en adelante e indistintamente, “el titular”, “la empresa”, o “Zero Corp”), Rol Único Tributario N° 77.203.549-7, es titular, entre otros, del proyecto denominado “Ampliación Centro Crucero” (en adelante, “el Proyecto”), calificado favorablemente mediante Resolución Exenta N° 20221000172 de 2 de mayo de 2022, de la Comisión de Evaluación Ambiental de la Región de Los Lagos (en adelante e indistintamente, “RCA N° 20221000172” o “RCA”), asociado a la unidad fiscalizable “Ampliación Centro Crucero” (en adelante, “UF”). Dicha UF se localiza en Ruta U-900 s/n, km 2.4, Lote 1-B, Sector Crucero, comuna de Purranque, Región de Los Lagos.

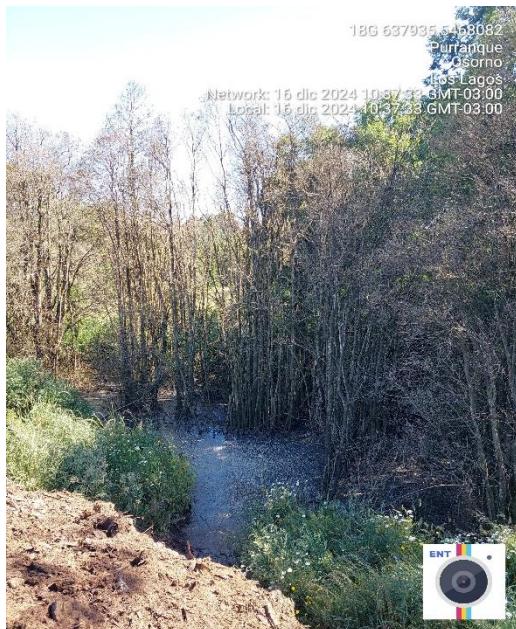
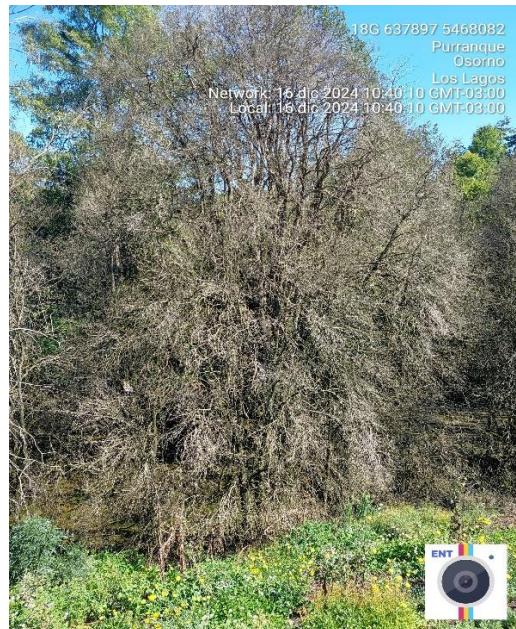
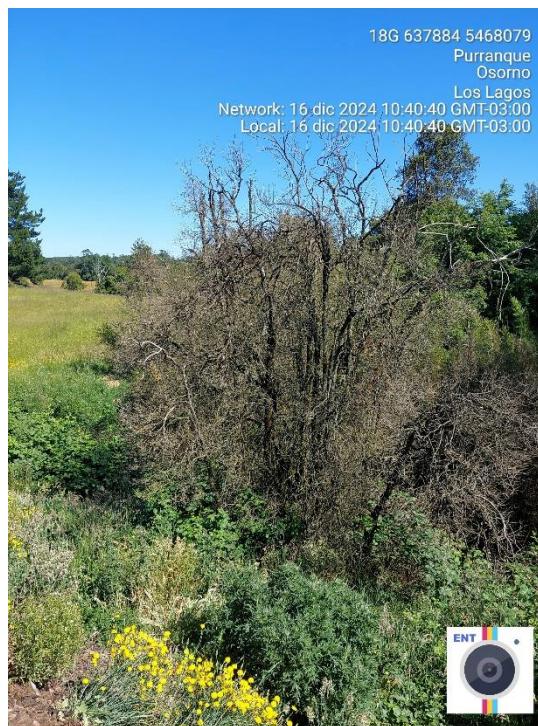
Imágenes N° 3, 4 y 5. Evidencia de afectación de vegetación en el sector

En esta acta de inspección ambiental, se da cuenta que: (i) Detrás de la zona de trincheras abiertas con piso de aire, sector oeste, existe acumulación de compost maduro al aire libre, que abarca una superficie, aprox. de 1.3 ha, donde se logra apreciar afloramiento de lixiviados de color marrón intenso, con burbujeo, y malos olores en percepción de los fiscalizadores; (ii) Luego al recorrer la zona Nor-este, a un costado de los montículos de compost, bajo el nivel de éstos, se logró apreciar un aposamiento de líquido espeso, de color plomo oscuro, con presencia de burbujeo; (iii) Se observaron árboles nativos y arbustos secos, como por ejemplo *Coigues* (*Nothofagus dombeyi*) y *Mitra* (*Mitraceuqenia exsucca*), observando que este líquido tiene un desplazamiento hacia el este; (iv) la cercanía del estero denominado “Potrerillo Las Yeguas”, el cual se encuentra ubicado a no más de 50 m en línea recta en relación a los hallazgos. La afectación de vegetación descrita se da cuenta en las siguientes imágenes:

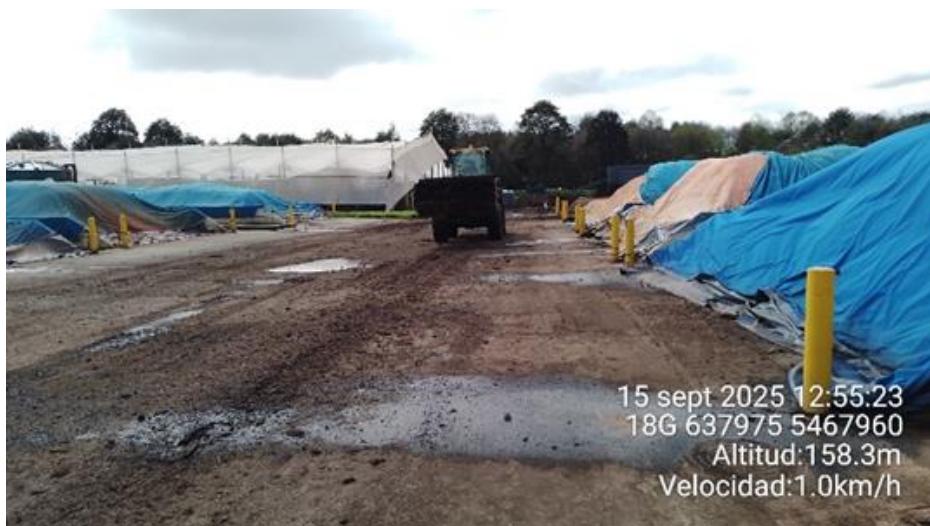
- **Respecto de los olores molestos**, se constata la presencia de olores molestos en el camino que lleva al sector de Hueyusca y en el punto de ingreso a la UF.
- **En cuanto al escurrimiento de lixiviados desde las trincheras**, se evidencia en terreno la presencia de lixiviado escurriendo por las paredes de concreto y desde el interior de 6 de las 12 Trincheras que cuenta la Planta. Se observan además empozamientos de lixiviados mezclados con aguas lluvias y escurrimientos de estos mismos a las rejillas de canalización de aguas lluvias ubicadas al medio del patio de trincheras. Lo anterior, se evidencia en las siguientes imágenes:

Imagen 6. Escurrimiento frontal de Lixiviado desde las trincheras hacia las rejillas para aguas lluvias ubicadas al centro del patio de las 12 trincheras de la Planta

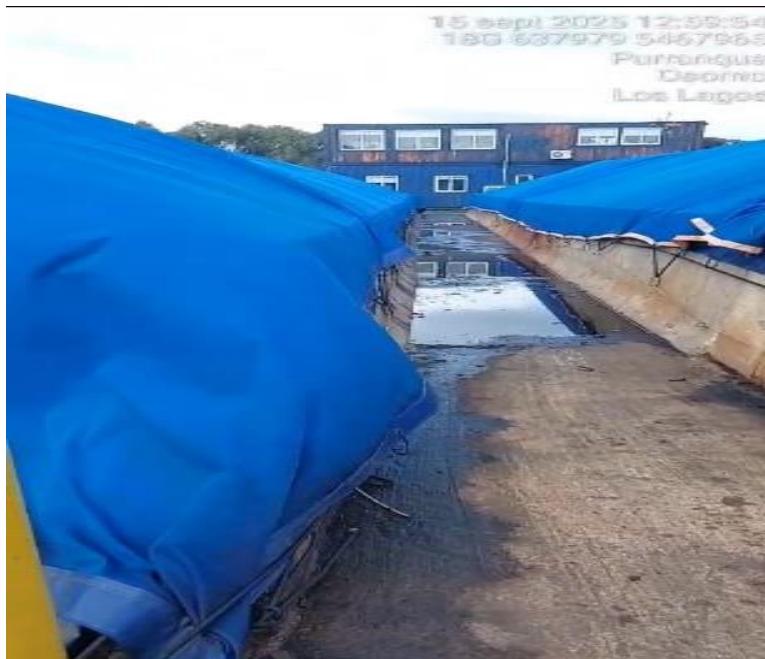
Imagen 7. Entre las Trincheras N°3 y N°4 se constata la presencia de líquido lixiviado mezclado con aguas lluvias.

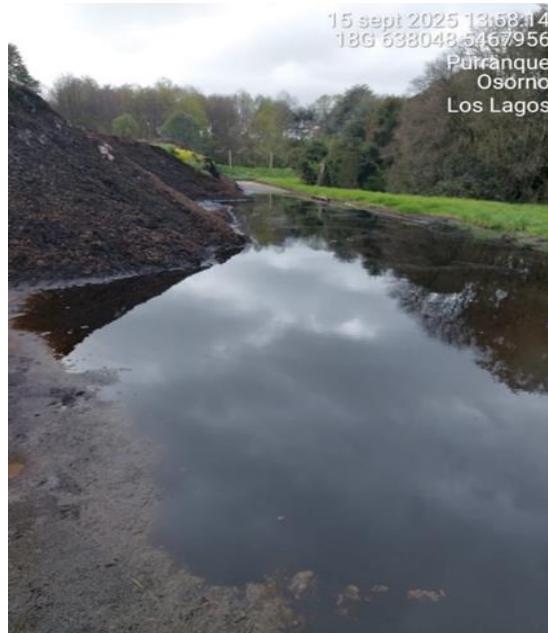
- **Sobre la contaminación del Estero.** En el sector sureste de la Planta se observa empozamiento de lixiviado bajo una pila de compost, escurriendo directamente hacia el estero Sin Nombre, cuerpo hídrico que se conecta al estero Potrerillo Las Yeguas. Se constató en el punto de conexión del canal de aguas lluvias al estero sin nombre, una pluma de característica aceitosa (coordenadas UTM 18 N638129, E5467970) que podría estar siendo originada por el arrastre de la mezcla del lixiviado originado desde las trincheras rebalsadas, hacia la canalización de agua lluvias junto con el lavado del compost harneado de la Planta. Lo anterior, se evidencia en las siguientes imágenes:

Imagen 8. Empozamiento lixiviado bajo una pila de compost de 1000 m³ aprox. con un gramaje de 20 mm.

Por otra parte, para evidenciar el daño inminente producido por los hechos, es preciso relevar que se el 15 de septiembre de 2025, constató en el sector sureste de la planta un empozamiento de lixiviado bajo una pila de compost al aire libre. Asimismo, se observó el escurrimiento del lixiviado apozado directamente hacia el estero Sin Nombre, cuerpo hídrico que se conecta al estero Potrerillo Las Yeguas. Al respecto, **esta División verificó que aguas abajo de las descargas, en un radio de 3,5 Km, se localizan al menos 4 derechos de aguas superficiales en el Estero Potrerillo De Las Yeguas, de tipo consuntivo y uso en riego y/o bebida, uso doméstico de subsistencia y saneamiento.**⁹ De acuerdo a esta información, se visualiza un riesgo existente respecto del Estero Potrerillo Las Yeguas y de la salud de las personas que utilizan este curso hídrico para fines domésticos en sus viviendas y/o campos de producción, debido a la existencia de una eventual contaminación de éste cuerpo de agua, originado por el escurrimiento e infiltración de los lixiviados generados por la planta hacia el Estero sin nombre (que decanta en el Estero Potrerillo Las Yeguas).

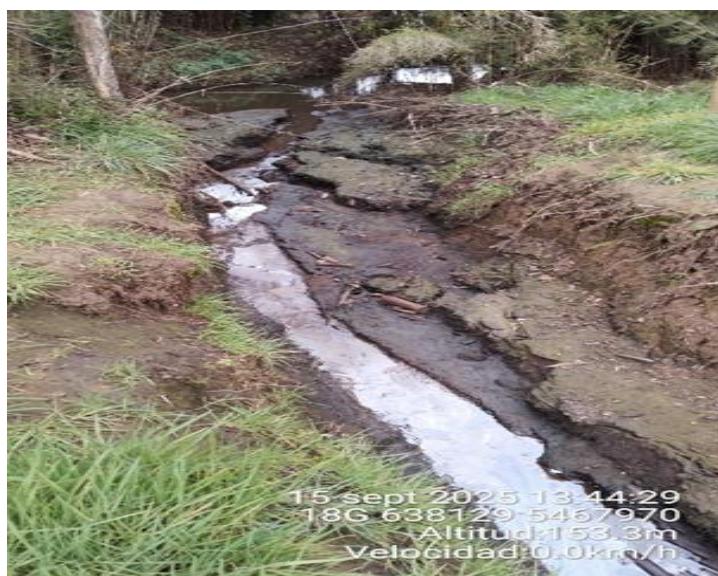
Imagen 9. Canal de aguas lluvias de la Planta, se evidencia una pluma de lixiviado de característica aceitosa específicamente en el punto de descarga de la UF al estero sin nombre.

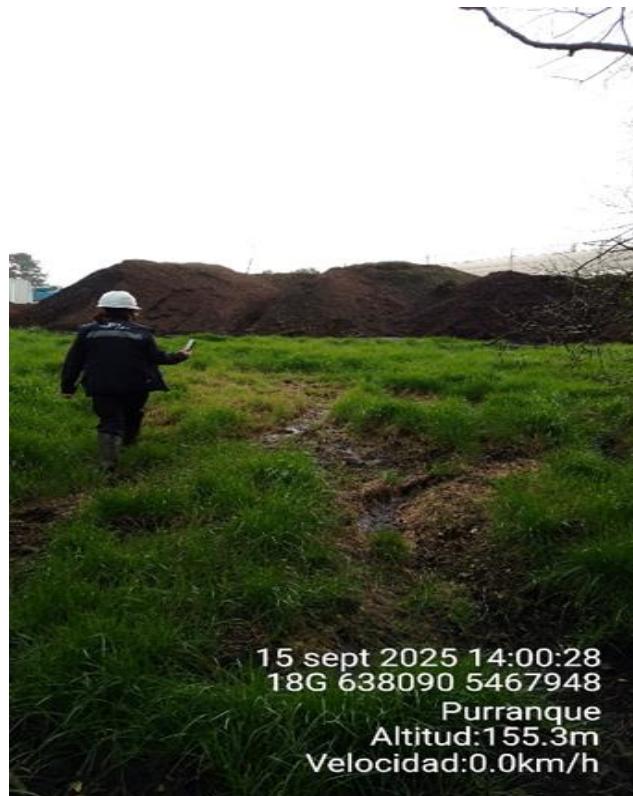
Imagen 10. Escurrimiento de Lixiviado desde la Pila de Compost hacia estero Sin Nombre en pendiente de bajada.

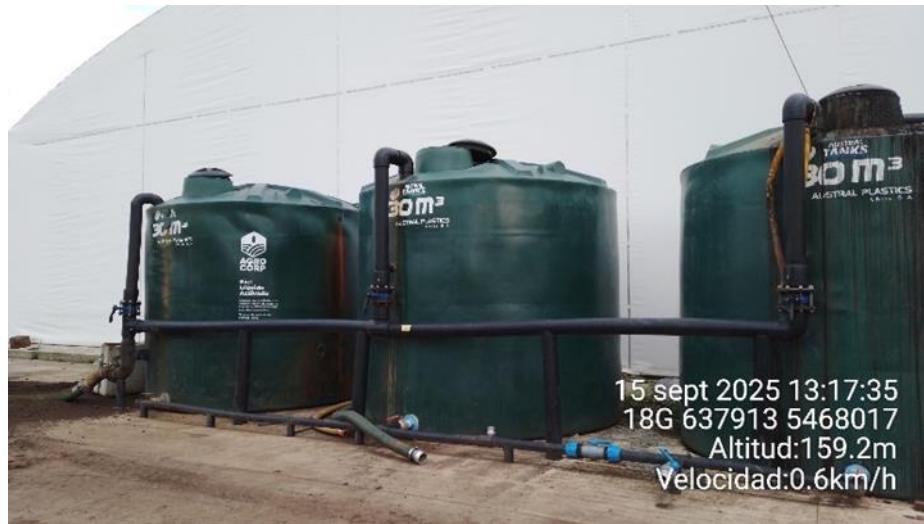
- **En relación al riego de residuos líquidos** la UF según lo expresado por el encargado de medio ambiente de la planta, se encuentran regando residuos líquidos en campos de particulares. Se constata por parte de Fiscalizadores de la SMA Los Lagos y Seremi de Salud un camión pichón retirándose del interior de la planta en dirección al sector de Hueyusca percibiendo una estela de mal olor por su paso. Lo anterior, se evidencia en las siguientes imágenes:

Imagen 11. Estanques de acumulación del Biolíquido tratado al interior del Galpón de Proyecto Líquido de la UF para un posterior riego a través de camiones Pichón

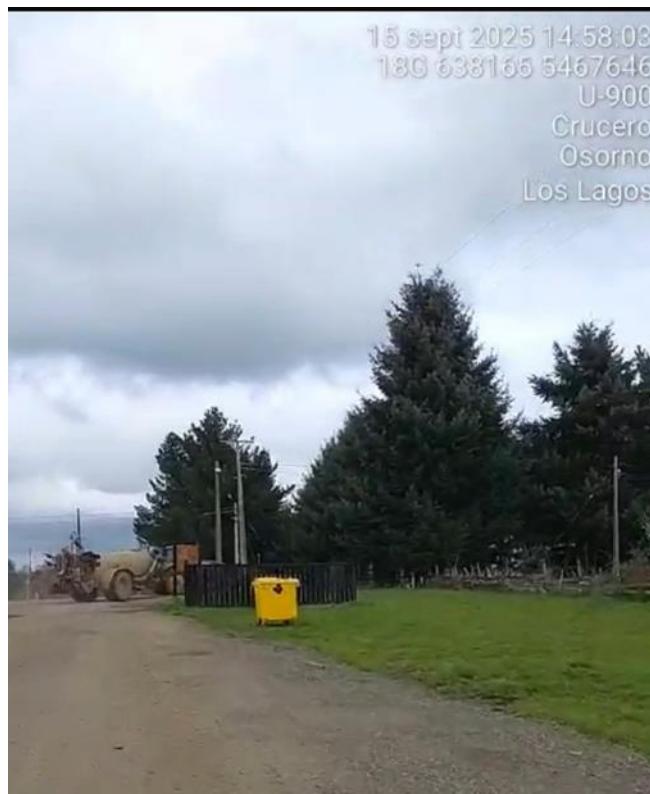
Imagen 12. Salida de camión Pichón desde el interior de la planta hacia ruta u-900 camino a sector de Hueyusca, generando una estela de mal olor por su paso

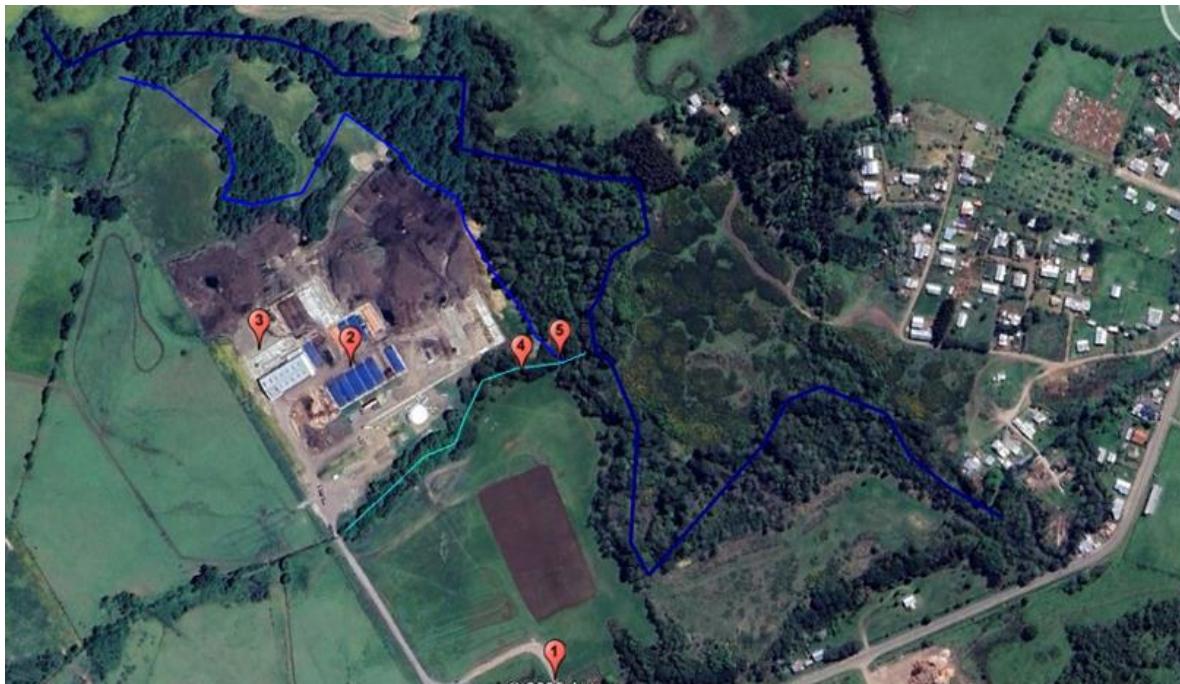
Imagen 13. Ubicación de los puntos de interés en la fiscalización del 15.09.2025 UF Ampliación Centro Crucero:

(1): Presencia de malos olores; (2): Lixiviados de Trincheras; (3) Galpón de Proyecto Líquido; (4): Escurrimiento de Lixiviados a estero Sin Nombre; (5): Pluma de contaminación en canal de aguas lluvias. En la imagen se aprecia además línea de color azul que representa al estero Potrerillo Las Yeguas y línea en color celeste al estero sin nombre. **Fuente:** Elaboración propia de Memorándum N°
