## MEMORÁNDUM N° OBB 003/2025

**MAT.: SOLICITA MEDIDA PRECAUTORIA PARA PROYECTO “LOTEO LLACOLÉN”**

**Fecha: 04 DE NOVIEMBRE DE 2025**

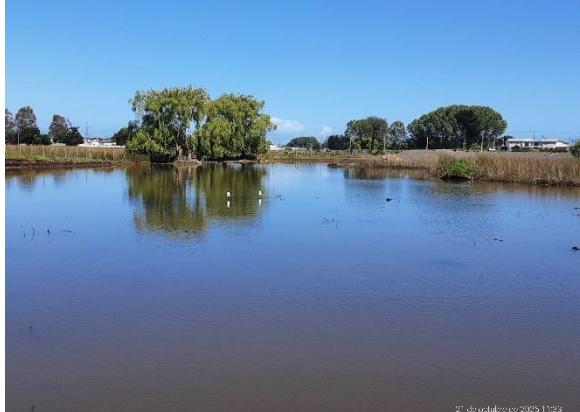
<b>Fotografía 1.</b> Espejo de agua con características de humedal. Se observa presencia predominante de totora (Área Etapa IV)	<b>Fotografía 2.</b> Detalle de la presencia de totoras (Área Etapa IV)

- a) Medida 1: Detención total de las obras y/o actividades en la etapa IV del proyecto Loteo Llacolén, ejecutadas por Inmobiliaria Pocuro Sur SpA, y sus contratistas. Esta detención se

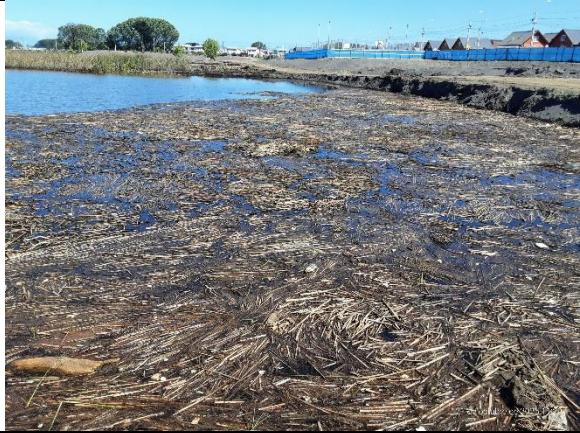
<b>Fotografía 3.</b> Área del espejo de agua con intervención de escarpe (retiro de la totora) (Área Etapa IV).	<b>Fotografía 4.</b> Sector con plataforma de relleno. (Área Etapa IV)

- Las acciones en ejecución actualmente por la empresa corresponden al **escarpe del terreno**, esto es, el retiro mecánico de la vegetación hidrófita (totoras) **y relleno del espejo de agua por segmentos**, mediante la incorporación de material integral grueso.

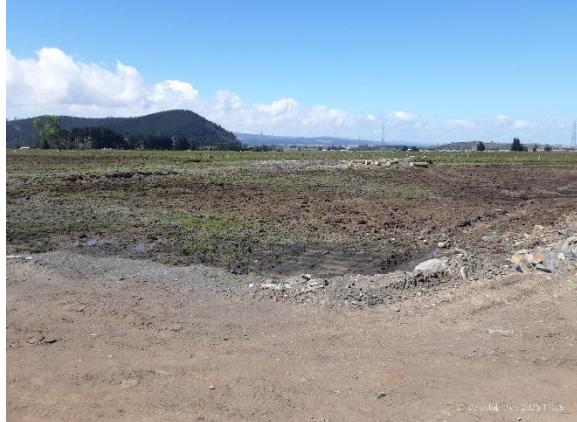
<b>Fotografía 5.</b> Área rellenada (Área Etapa III)	<b>Fotografía 6.</b> Área rellenada (Área Etapa III).
