MEMORÁNDUM N°001 /2026

MAT. : **Solicita Medida Provisional que indica UF “Planta de tratamiento de aguas servidas - Palena”**

FECHA : **12 de enero de 2026**

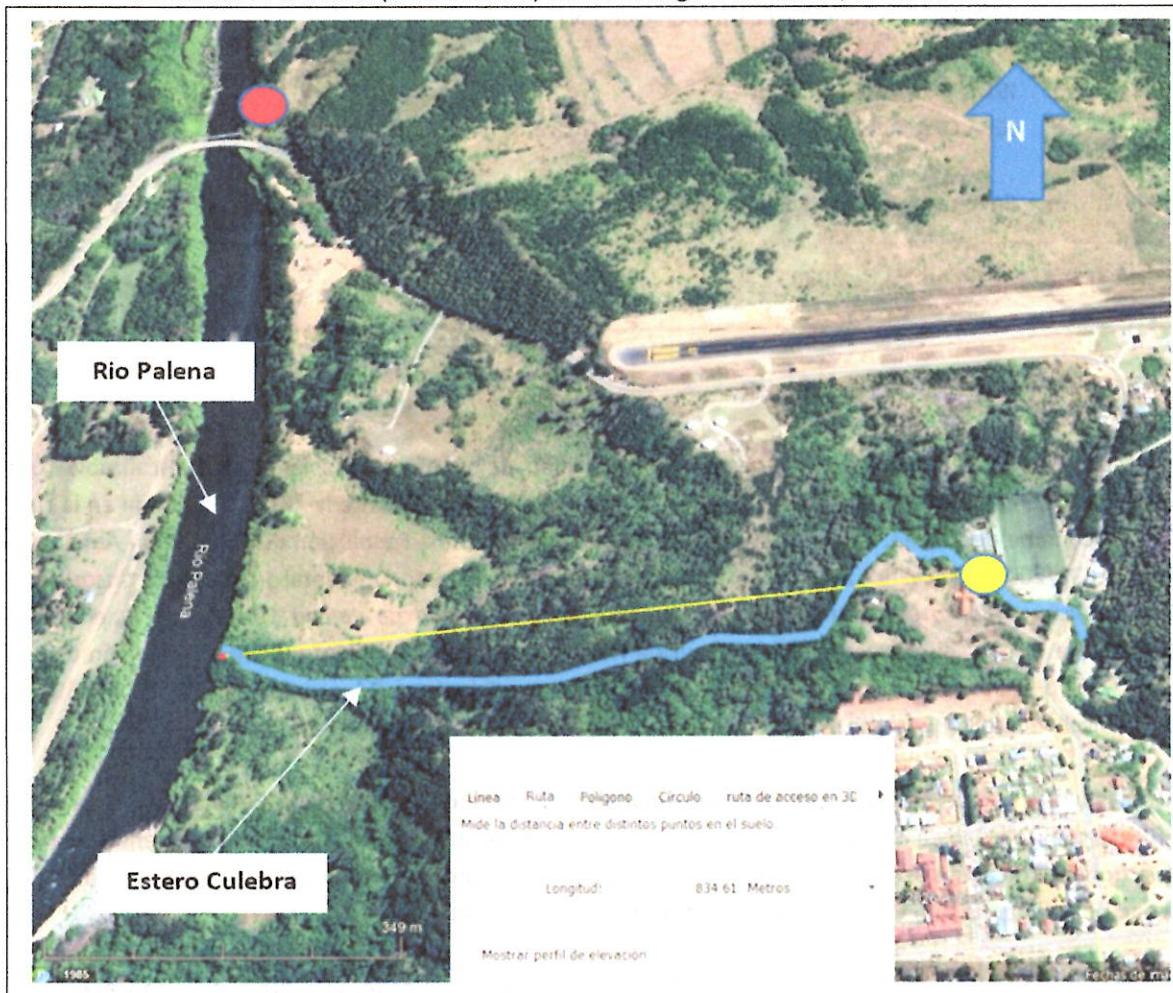
Imagen N°1. Mapa de descarga actual de la UF (punto amarillo) y de lo proyectado en RCA (punto rojo), detallando la distancia (línea amarilla) de la descarga al río Palena, de cerca de 834 m.

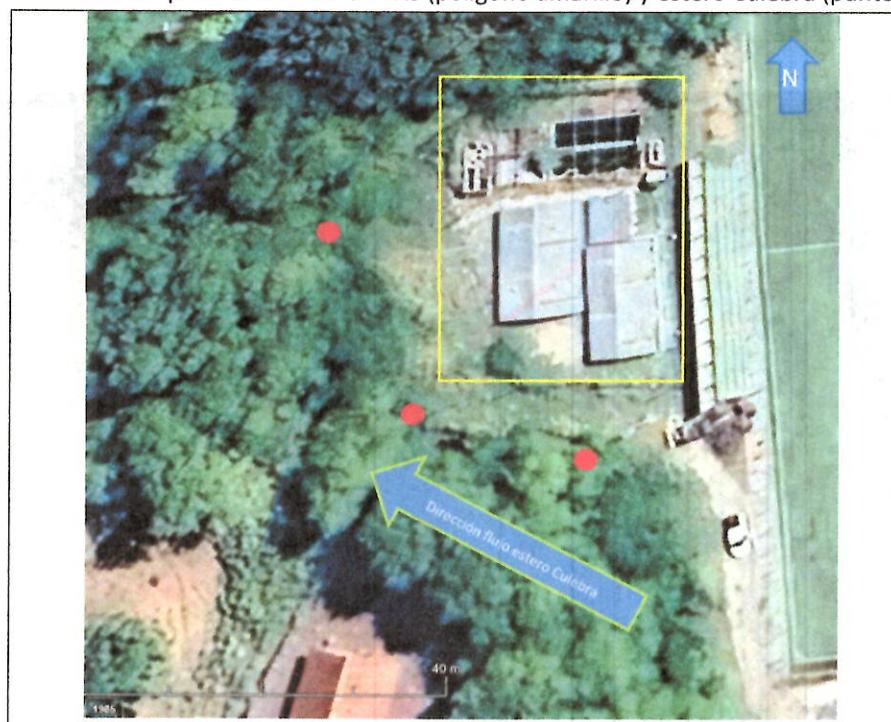
Imagen 3. Puntos inspeccionados de la PTAS (polígono amarillo) y estero Culebra (puntos rojos).

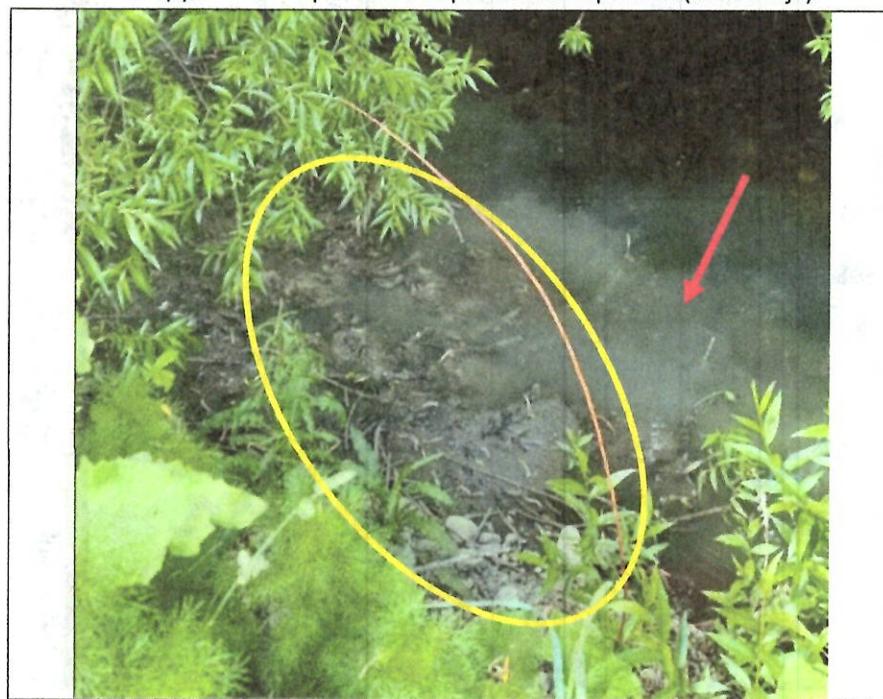
- Posteriormente se ejecutó una inspección al estero Culebra, donde actualmente se realiza la descarga de aguas servidas sin tratar, visualizando en todo momento el ingreso de efluente, con color plomizo, formando una pluma de dispersión por unos 20 m aguas abajo, y pasando por una zona del cauce que denota estancamiento de dichos residuos.

- En dicho punto de descarga, además se observan residuos orgánicos adheridos al borde y a la vegetación presente.
- Aguas arriba de la descarga, se observan a simple vista, aguas transparentes.

Fotografía 1. Punto aguas abajo de la descarga en el estero Culebra, con residuos grises adheridos (óvalo amarillo) y formando pluma de dispersión en superficie (flecha roja).

- b. En la zona de descarga del efluente, se evidenció que esta presentaba coloración plomiza, formando una pluma de dispersión superficial hasta al menos unos 20 m aguas abajo de la descarga.

- c. Además, se constataron restos de material orgánico de tonalidad ploma oscura adherida en el borde cauce y su vegetación circundante.
 - d. El sistema de tratamiento de las aguas servidas se encuentra en desuso, con signos evidentes de oxidación, además de abundante vegetación de tipo pastizal en su entorno, lo cual denota ausencia de mantenciones.

- h. En el punto de descarga del efluente, se constata a simple vista, que este presenta coloración plomiza, la generación de una pluma de dispersión del mismo color, que cambia la transparencia del agua, además de la acumulación de residuos sólidos plomos oscuros abajo de la descarga.

Implementar un sistema de mejora permanente en el sistema de pretratamiento e ingreso del afluente, así como en la salida, que conlleve la retención de los residuos sólidos gruesos, previa descarga al respectivo cauce.

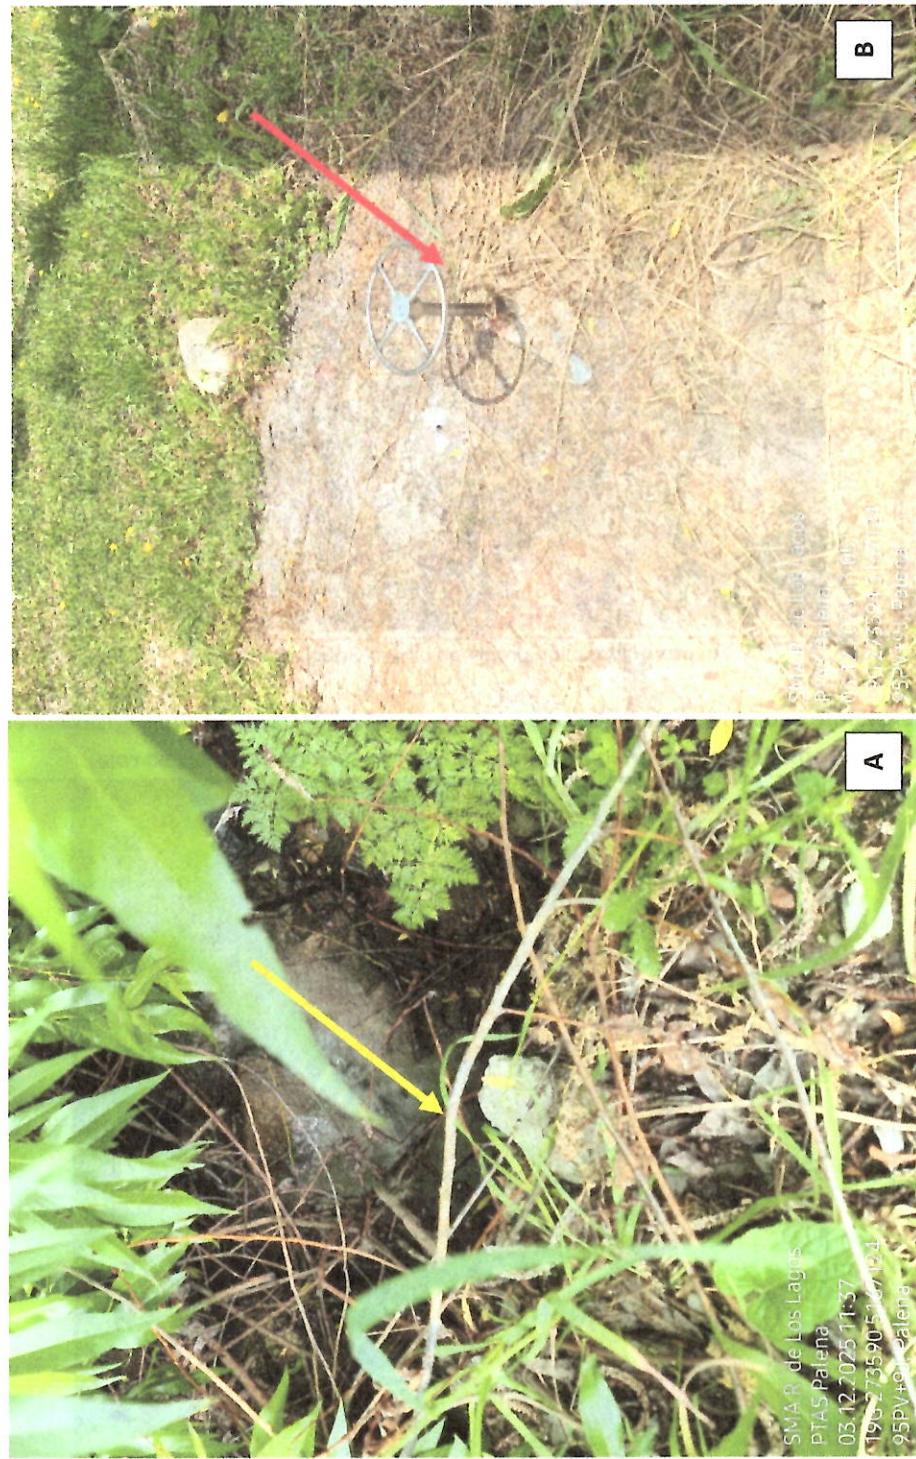
- Por lo anterior, **desde septiembre de 2024 al presente, la PTAS no ha operado, por lo que las aguas servidas del sistema de alcantarillado de la zona urbana de la comuna de Palena, pasan directamente al estero Culebra, sin ser tratadas.**

- El titular informó que el diseño de la PTAS consiste en que el afluente de aguas servidas ingresa a una cámara subterránea, la cual cuenta con una llave de apertura, que regula el ingreso a la PTAS o su desvío al estero Culebra (Ver Fotografía 2B).

En este punto, **desde septiembre de 2024, el titular ha desviado las aguas servidas de la red de alcantarillado, hacia el citado estero** (Ver Fotografía 2A).

Fotografía 2. A) Punto de descarga del efluente crudo en estero Culebra. B) Llave de apertura/cierre del afluente a la PTAS.

- a. Iniciar la tramitación de los permisos sectoriales respectivos, a fin de regularizar el punto de descarga del efluente final generado por la PTAS, y del cuerpo receptor, incluyendo el inicio de la tramitación ante la SMA de la evaluación de fuente emisora de residuos líquidos, según el DS 90/2000 del MINSEGPRES, así como el de otros organismos sectoriales si correspondiera como la DGA.**

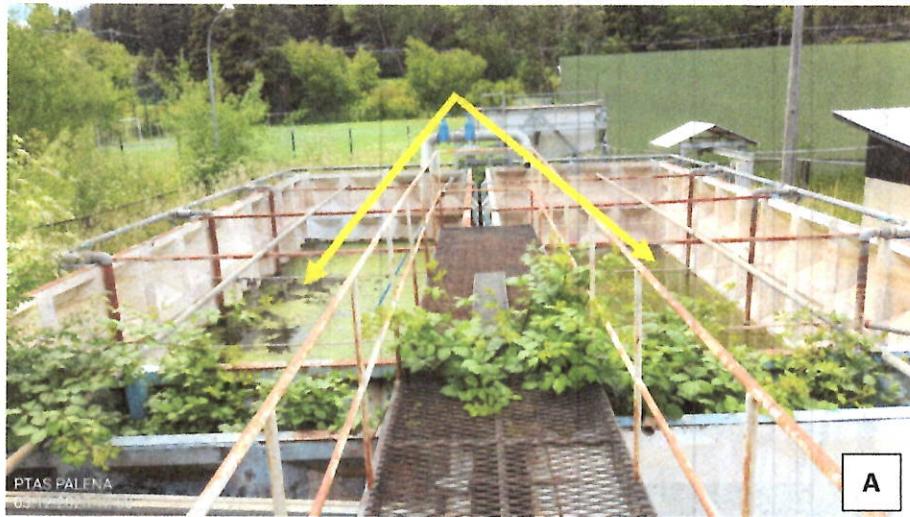
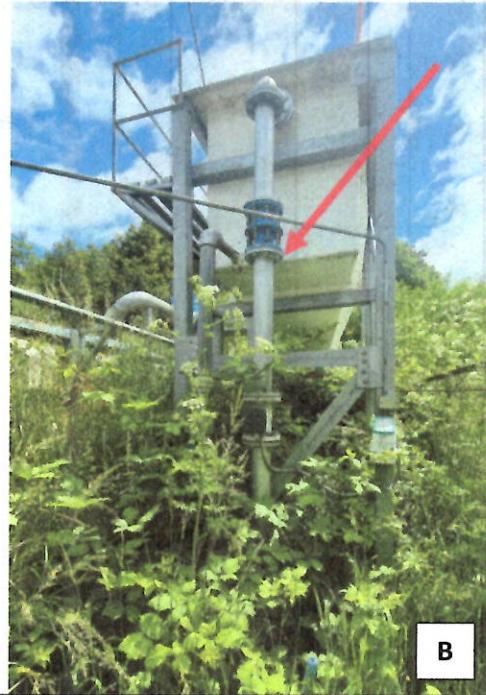
- Segundo diseño, el afluente pasa por una cámara de rejas (que retienen los sólidos gruesos), llegando a una planta elevadora de 4 m de profundidad, que impulsa el caudal a un desarenador/desgrasador, y luego de ello a reactores (2), de 144 m³ cada uno (Ver Fotografías 3 A y B).

- En resumen, se observa que las instalaciones de la PTAS, **se encuentran sin funcionamiento, mostrando signos de oxidación y abundante vegetación de tipo pastizal en su entorno** (Lo resaltado es nuestro).

Fotografía 3. A) Reactores en desuso. B) Vista de desarenador/desgrasador entre maleza.

- a. Presentar un informe de ingeniería pormenorizado de la situación actual de la PTAS, elaborado y firmado por un profesional competente, que considere las mejoras que implementará y un cronograma con plazos definidos, a fin de que ésta entre en pleno funcionamiento en base a lo evaluado en la RCA.

- c. Limpieza y desmalezamiento del perímetro donde se emplaza la PTAS, y de su interior.

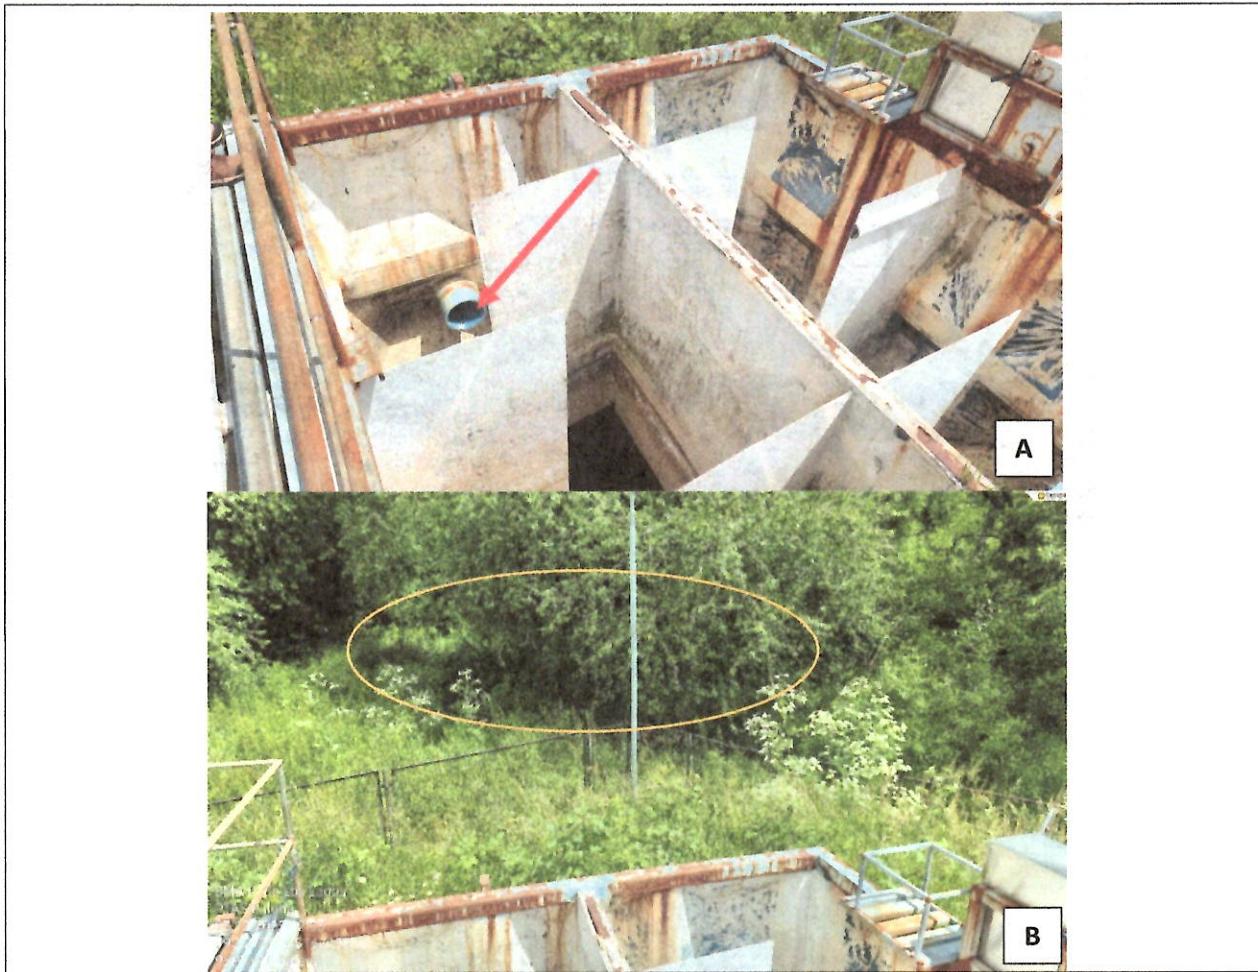
- Posteriormente, el caudal ingresa a clarificadores (2), de 13 m³ cada uno, para luego ser desinfectado (con Cloro) en una cámara de contacto, y descargado por medio de una tubería a un canal lateral, que según indicó el titular, no es parte del estero Culebra (Ver Fotografías 4 A y B).

- Cabe indicar que no fue posible verificar dicho canal lateral, por la abundante vegetación que impide su recorrido.
- Se constata que la PTAS dispone de una nueva prensa de lodos y estanque cónico para tratar el efluente, sin uso al momento de la fiscalización.

Fotografía 4. A) Cámara de contacto en desuso, con ducto de salida (flecha roja). **B)** Vista hacia zona de descarga según diseño (óvalo anaranjado).

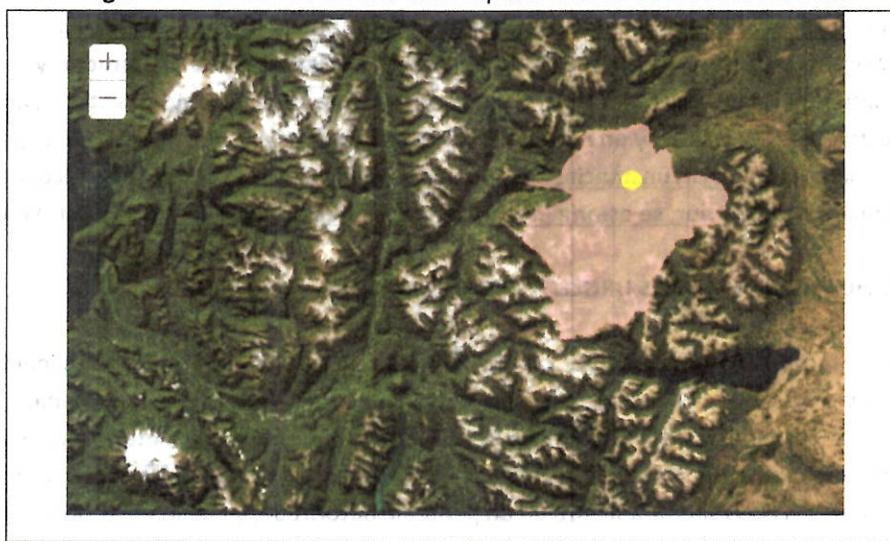
- b. El proyecto en comento se inserta dentro de la subsubcuenca denominada “Río Palena entre frontera y bajo Río Salto o Tigre”³ (Imagen 4), donde se encuentra el río Palena y estero Culebra (como tributario del Palena), donde además descarga actualmente la PTAS.

Imagen 4. Ubicación de la PTAS con respecto al área de la subsubcuenca.

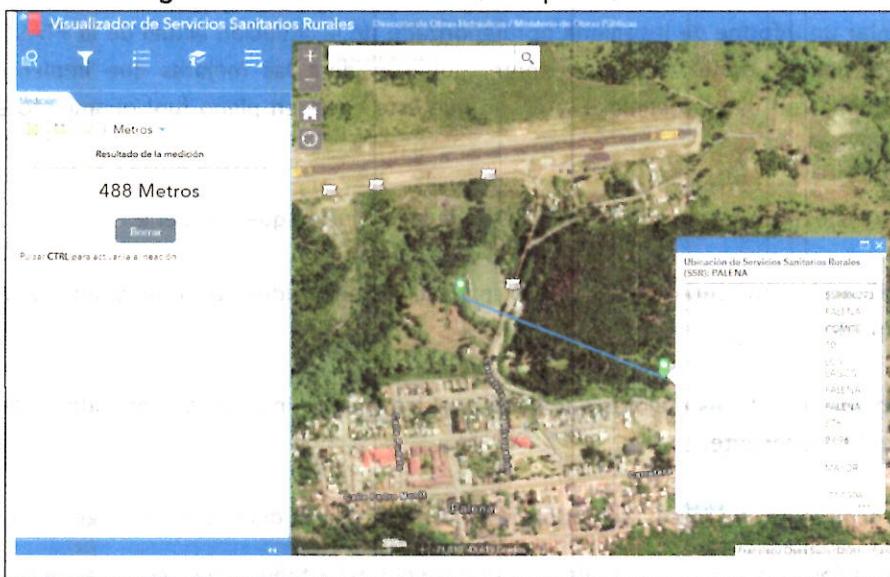
Imagen 5. Ubicación de la PTAS con respecto al SSR de Palena.
