MEMORÁNDUM N°001/2026

MAT.: SOLICITA MEDIDAS URGENTES Y TRANSITORIAS PARA LA UNIDAD FISCALIZABLE “ECOMAULE”

FECHA: 27 DE MARZO DE 2026

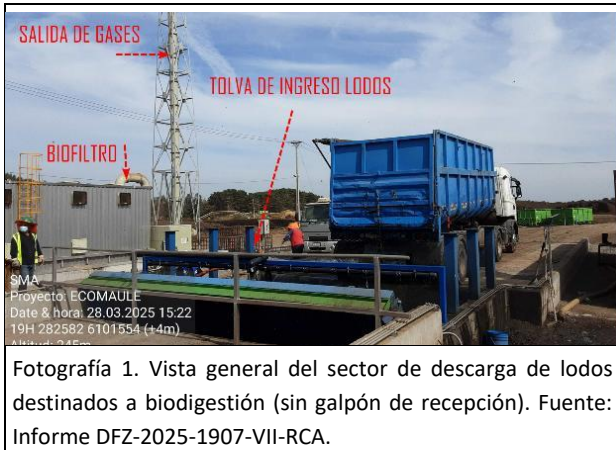
i) Inexistencia del galpón cerrado de recepción de residuos orgánicos y lodos en la planta de biodigestión (incumplimiento del Considerando N° 4.3.2 de la RCA N° 183/2021): La RCA N° 183/2021 exige **recepción de residuos orgánicos y lodos, en galpón cerrado con extracción forzada de aire hacia un sistema de abatimiento de eficiencia no inferior al 95%**. El titular opera, sin embargo, sin galpón, un foso abierto de hormigón con captación parcial de gases, lo que determina que las emisiones fugitivas generadas durante la descarga —H₂S, NH₃, mercaptanos, aminas volátiles, ácidos grasos volátiles y compuestos orgánicos de azufre (compuestos volátiles asociados a residuos sanitarios y orgánicos industriales) — se dispersan libremente al exterior sin tratamiento alguno, en consistencia con las denuncias recibidas y acorde con los resultados de la encuesta efectuada con fecha 27 de febrero de 2026.

Fotografía 1. Vista general del sector de descarga de lodos destinados a biodigestión (sin galpón de recepción). Fuente: Informe DFZ-2025-1907-VII-RCA.

6.1. Implementar galpón cerrado en zona de descarga de residuos orgánicos y sanitarios (RCA N° 183/2021, Considerando N° 4.3.2)

Presentar ante esta Superintendencia un cronograma de implementación del galpón cerrado de recepción de lodos comprometido en el Considerando N° 4.3.2 de la RCA N° 183/2021, con plazos específicos e hitos verificables, incluyendo aprobaciones sectoriales, inicio de obras y puesta en marcha. El titular deberá acreditar el inicio efectivo de las obras antes del día hábil 50 desde la notificación.

El titular deberá implementar medidas provisorias destinadas al control de emisiones odorantes generadas en el foso de descarga del sistema de biodigestión de material orgánico y/o sanitario, en tanto no se ejecute la construcción definitiva del galpón de recepción contemplado en el proyecto.

Para ello, el titular deberá mantener permanentemente confinada la zona de descarga de camiones al foso de biodigestión, mediante la habilitación de medidas transitorias de confinamiento tales como, encarpe, recubrimiento, cúpula u otra solución técnicamente equivalente, que garanticen la captación de las emisiones odorantes generadas durante la operación de descarga y su derivación hacia un sistema de tratamiento de gases.

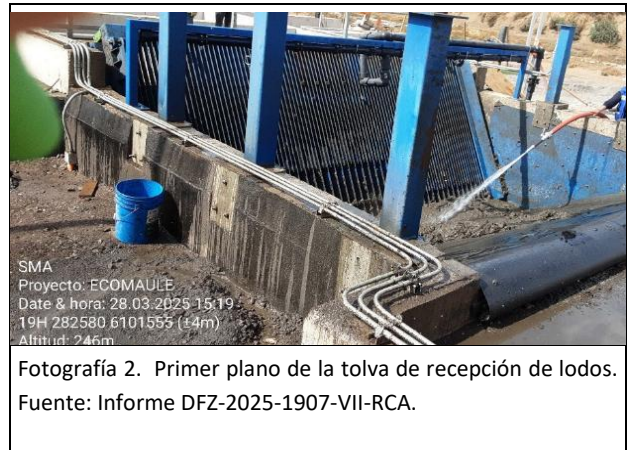
Fotografía 2. Primer plano de la tolva de recepción de lodos. Fuente: Informe DFZ-2025-1907-VII-RCA.

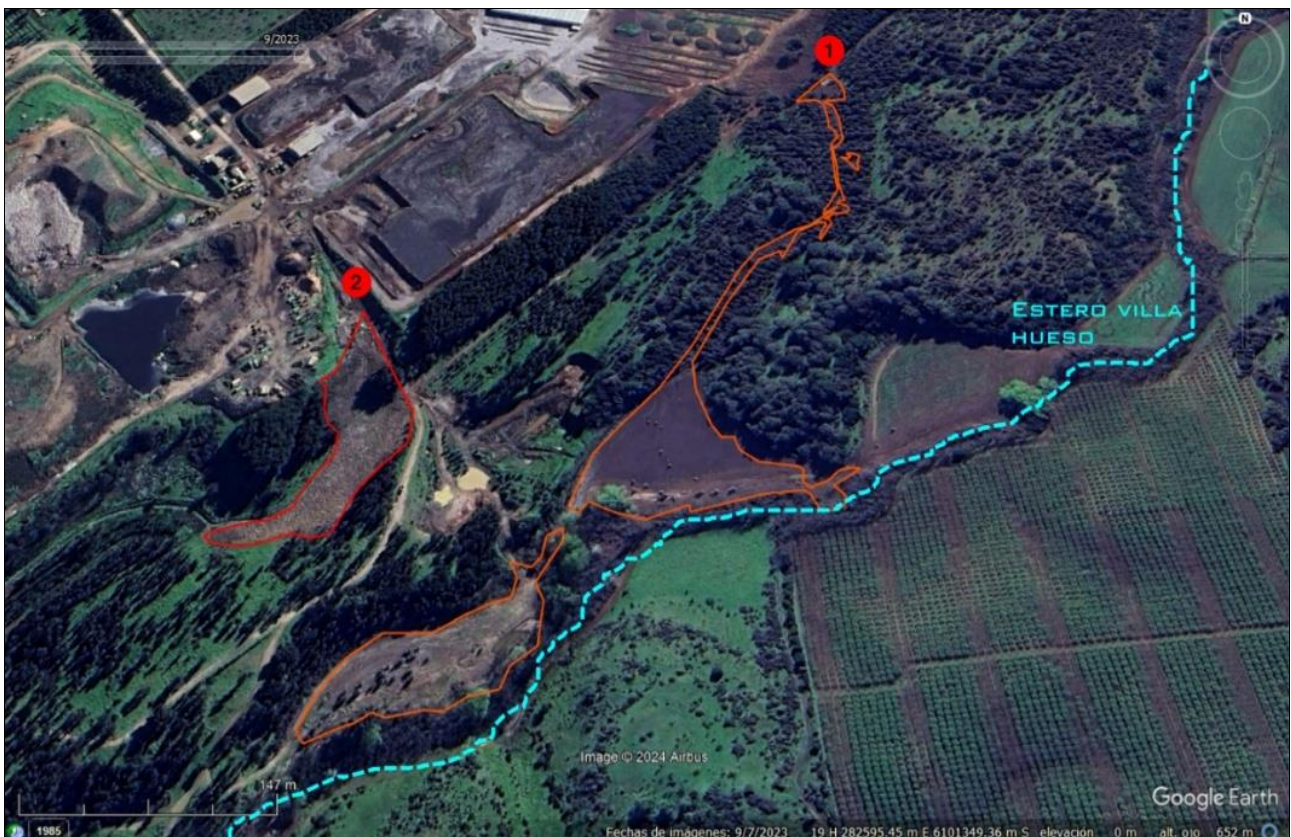
Se constató vestigio de escurrimiento y migración de lodos en dirección sur y sureste de la unidad fiscalizable, fuera del área de operaciones. Imágenes satelitales (Google Earth) determinan que el incidente se generó en el período invernal de 2023. La superficie afectada alcanzó aproximadamente 2,77 ha fuera del área de procesos, llegando al cauce del Estero Villa Hueso. Fotografías aéreas captadas con DRONE evidenciaron daño en vegetación arbórea y arbustiva, incluyendo parte de la cortina arbórea perimetral. El incidente no fue informado a esta Superintendencia mediante la plataforma de seguimiento ambiental, contraviniendo la Resolución Exenta SMA N° 885/2016.

(ii) Manejo inadecuado de aguas lluvia y lixiviado en canchas de compostaje y acopio de lodos sanitarios: La inspección efectuada durante el año 2024 permitió constatar un manejo deficiente y/o inadecuado de los lodos en canchas de compostaje y acopios de invierno; cuya consecuencia, más grave, es el escurrimiento generado el año 2023 que alcanzó el cauce del Estero Villa Hueso, dejando una superficie estimada de 2,77 ha de suelos bajo el lodo, hechos denunciados por vecinos a esta Superintendencia, y establecidos mediante análisis multitemporal en base a imágenes satelitales, situación generada por la acumulación de lodos de manera no autorizada (acopios de invierno) y mantención inadecuada de las redes de manejo de líquidos.

Figura 3. Imagen satelital Google Earth del año 2023 donde se aprecian escurrimientos de lodos (en rojo se indica origen principal) - Informe (DFZ-2024-2225-VII-RCA)

Implementar o mejorar el sistema de captación perimetral de aguas lluvia y del manejo de lixiviados en la zona de manejo de lodos: canchas de compostaje de lodos y zona actualmente con acopios de invierno, especialmente los sectores Este y Sur, en dirección a la cortina arbórea perimetral y al cauce del Estero Villa Hueso.

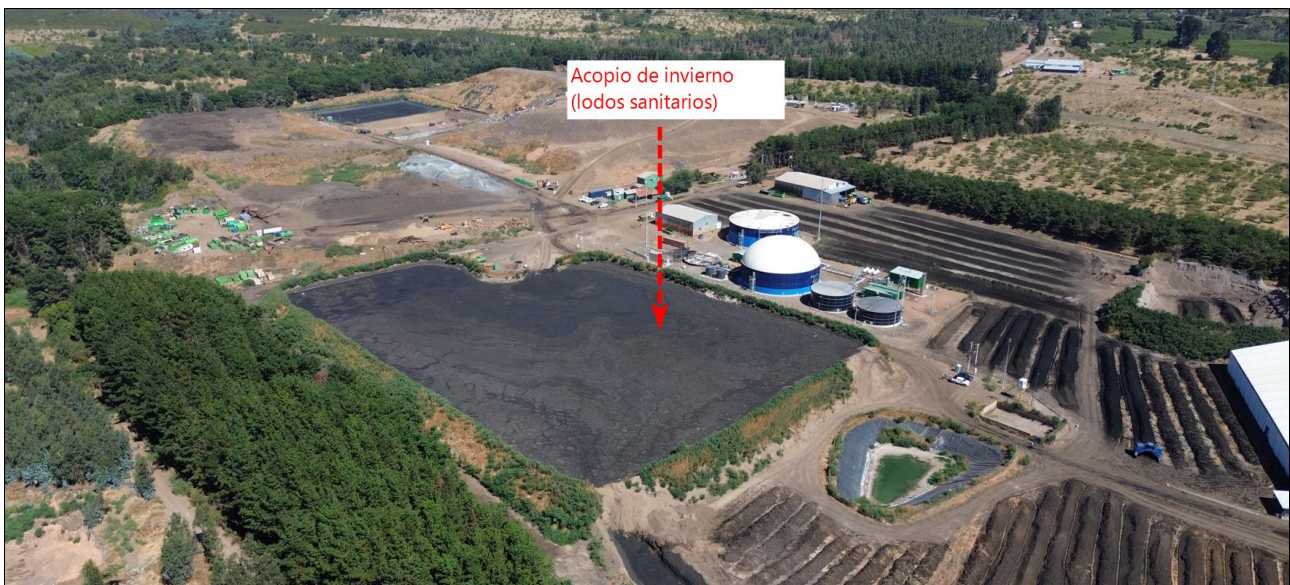
iii) Manejo de lodos mediante la modalidad de “acopios de invierno” no autorizados ambientalmente, que incumple las condiciones de la RCA N° 104/2014: La RCA N° 104/2014 establece el manejo de lodos en pilas durante el período invernal -mientras no sea posible hacer volteo - (Considerando N.° 3.1. - RCA N.° 104/2014). Las obras de contención de lodos (acopios de invierno) constatados en terreno (1 acopio para agroindustriales y 1 acopio para sanitarios) alcanzan alturas entre 4 y 6 metros y carecen de sistema de cobertura o manejo de aguas lluvia, generando condiciones de anaerobiosis profunda con emisión continua de compuestos odorantes, aumentado por el ingreso de aguas lluvia en el período invernal generando condiciones anoxias y alta humedad. La superficie actual para los acopios de invierno es de 1 ha en el caso de los sanitarios y 2.500 m² para los agroindustriales, y ocupan gran parte del área destinada, según la autorización ambiental, para el compostaje de lodos, es decir, manejo de lodos en pilas como se aprecia en la Figura 7.

Figura 4. Fotografía aérea captada con DRONE el día 07-03-2026 donde se puede apreciar el denominado acopio de invierno de lodos sanitarios, obra no autorizada utilizada para gestión de residuos sanitarios.

6.3. Prohibición de disposición de lodos agroindustriales y lodos sanitarios, en los acopios de invierno

Presentar un Plan de Gestión y Eliminación de obras no autorizadas: Acopio de Invierno de Lodos Sanitarios y del Acopio de Invierno Agroindustrial, orientado a minimizar la emisión de olores en el proceso, y que incluya: (a) caracterización del volumen acumulado; (b) Reducir progresivamente los lodos dispuestos, que permita recuperar la superficie de manejo de lodos (canchas) conforme a las condiciones de las RCA vigentes; (c) medidas de control operacional (recubrimiento, tratamiento parcializado, confinamiento en disposición final autorizado); y (d) manejo de vectores sanitarios en el perímetro del acopio. El proceso de eliminación deberá desarrollarse durante el año 2026 y no deberá extenderse más allá del 31 de diciembre de 2026.

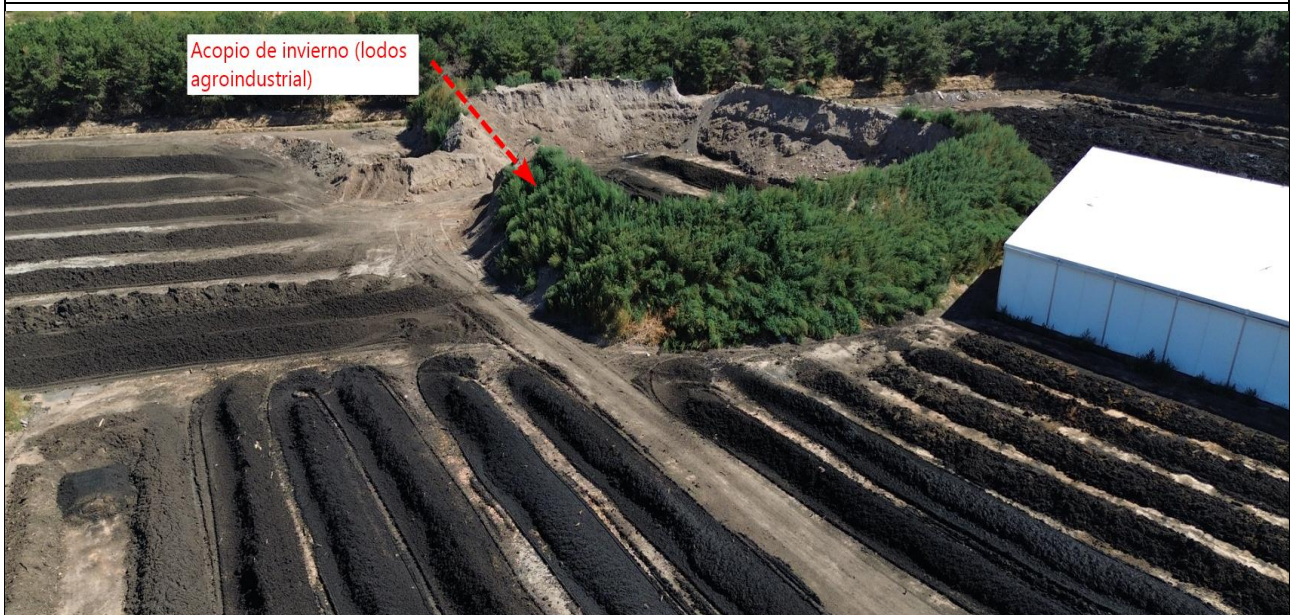
Se constató que el acopio de invierno de lodos agroindustriales ha sido eliminado en parte, restando una superficie aproximadamente de 2.500 metros cuadrados. No así el acopio de lodos sanitarios, que se mantiene con una superficie aproximada de 1 hectárea y alturas superiores a 5 metros, en condiciones igualmente no autorizadas.

Figura 5. Fotografía aérea captada con DRONE el día 07-03-2026 donde se puede apreciar el denominado acopio de invierno de lodos agroindustriales. La obra se encuentra en su mayor parte vacía, y mantiene en la práctica los muros de contención.
