**ORDENA MEDIDA URGENTE Y TRANSITORIA QUE  
INDICA**

**RESOLUCIÓN EXENTA N° 391**

**Alteración del Medio Ambiente constatada en el expediente Rol D-14-2015: Desecación del humedal Valle Ancho**

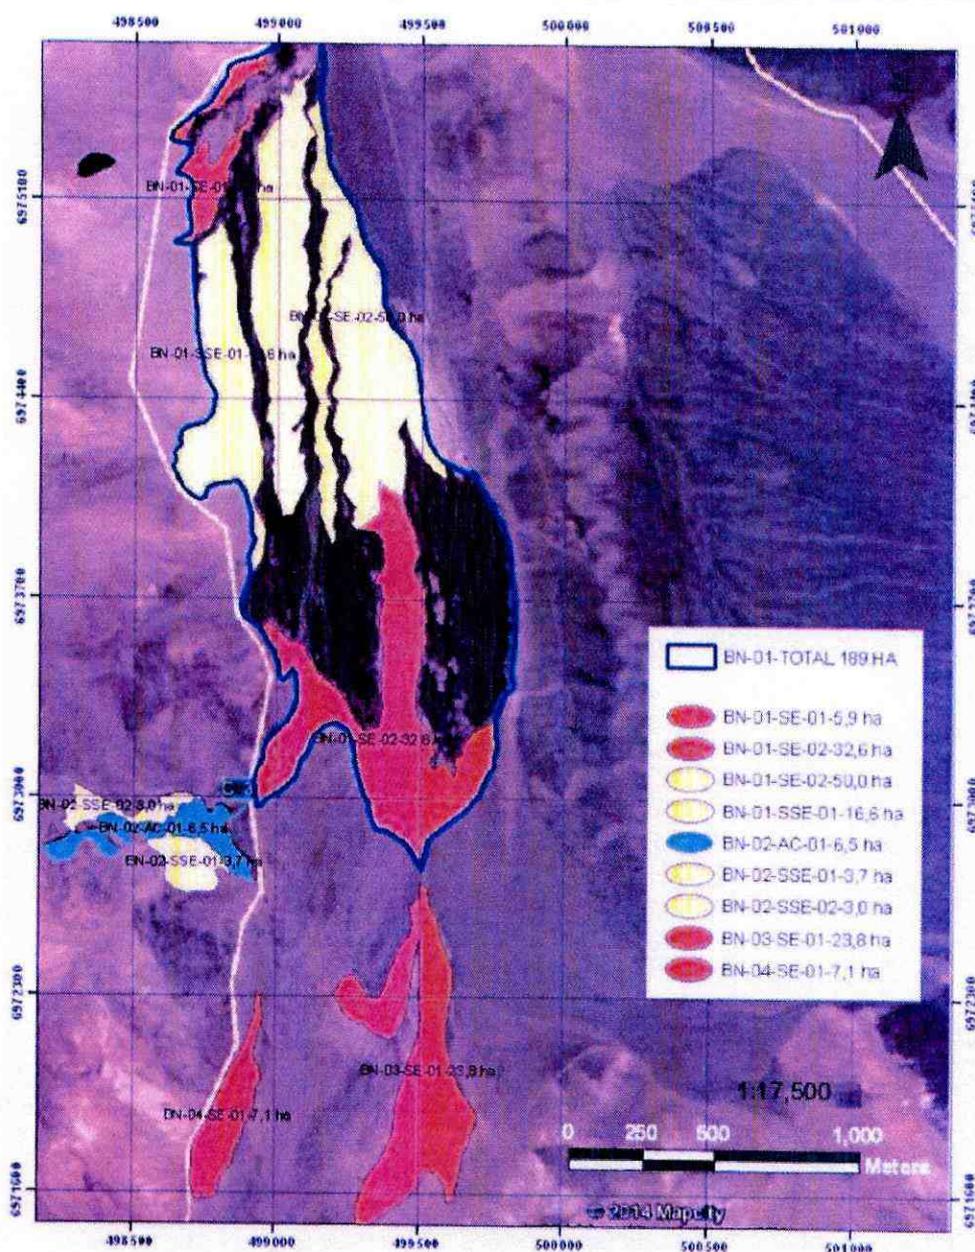
Imagen N° 1: Área afectada del humedal Valle Ancho.

18° Tal como se indica en el Informe Técnico de CONAF, la figura "(...) muestra el mismo patrón de comportamiento del estado de la vegetación que se encuentra seca (color naranja) respecto del sector denominado Pantanillo, esto es, el desecamiento en dirección sur a norte de la gradiente altitudinal (aguas abajo) desde los puntos de extracción de agua de pantanillo, manteniéndose una pequeña superficie en condición activa y/o semiseca con influencia de aportes hídricos laterales desde el poniente (sea superficial o subterráneo)."<sup>1</sup> Se agrega que "[e]n color naranja se constatan importantes superficies secas (sectores BN-03-SE-01 y BN-04-SE-01) que alcanzan una superficie combinada de 30,9 hectáreas

(13,3%) que han quedado aisladas y para las cuales no se observan aportes hídricos y, por lo tanto, no tienen posibilidades de recuperar la vegetación que allí antes existía”<sup>2</sup>.

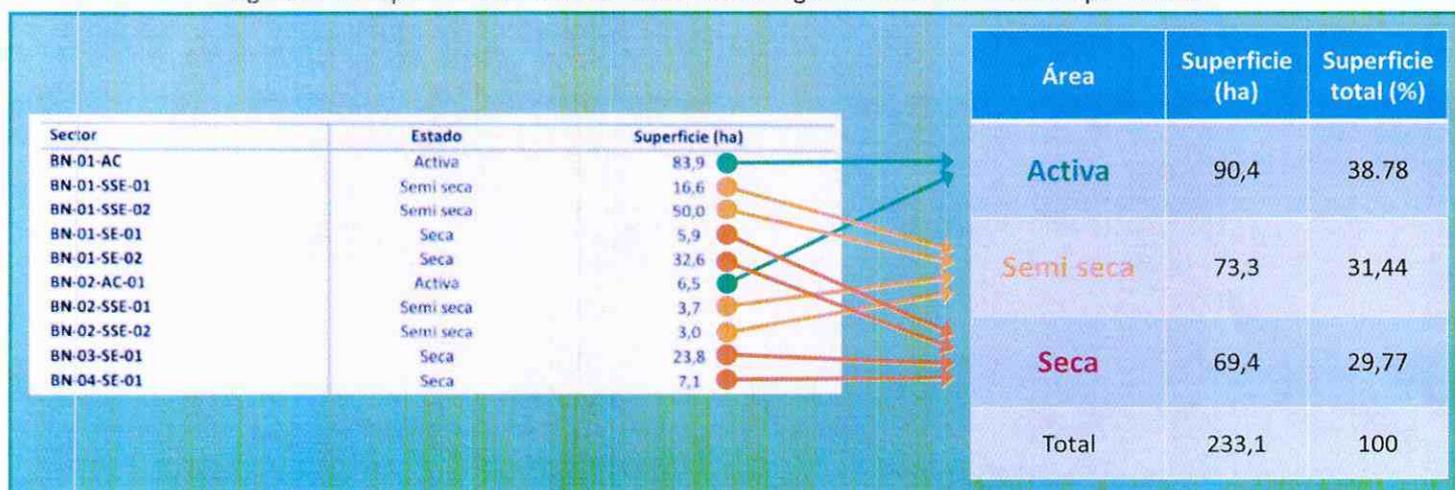
Figura N° 1: Superficies del humedal Valle Ancho según clasificación realizada por CONAF.

19° Las superficies de cada sector se muestran en el cuadro N° 7 del Informe, el cual es incorporado en el lado izquierdo de la siguiente Figura:

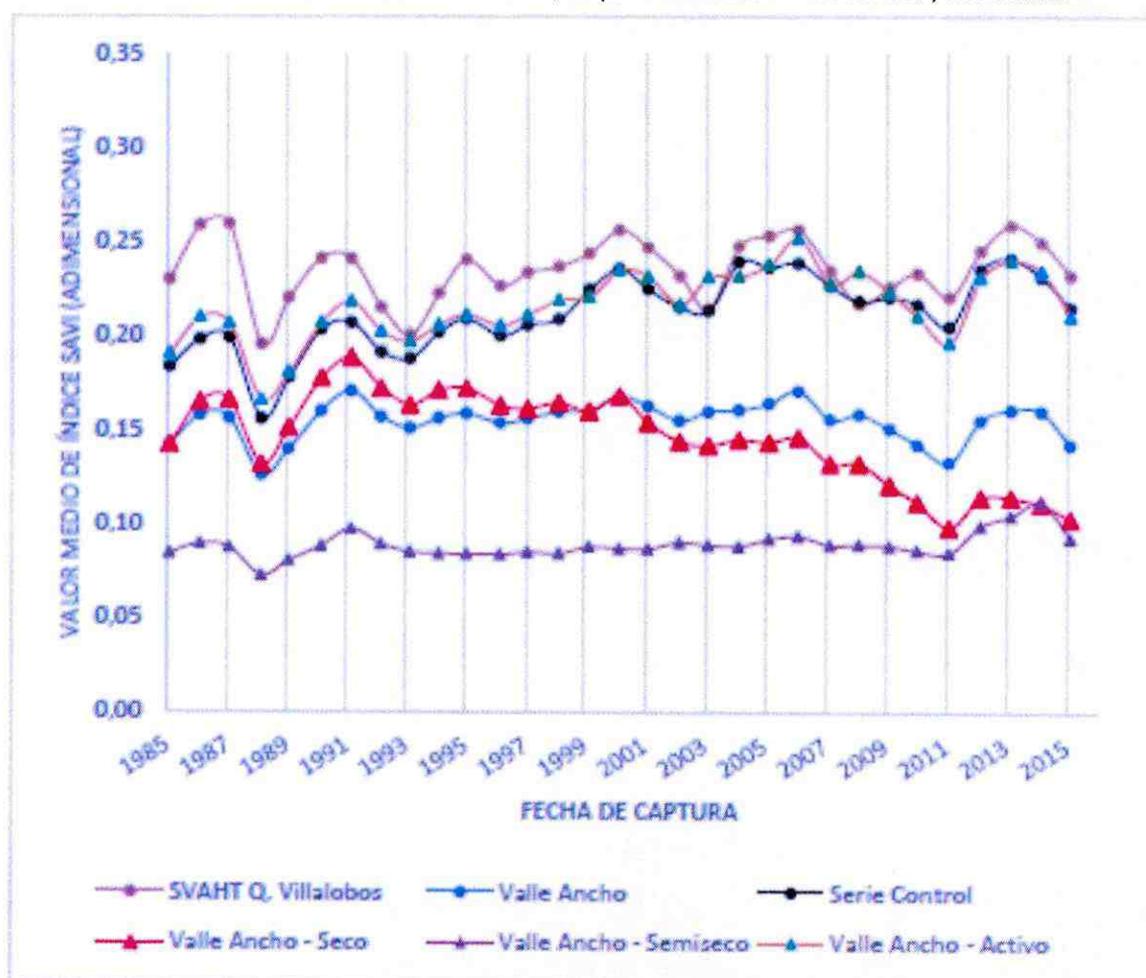
**Figura N° 2:** Comportamiento temporal del humedal Valle Ancho, según categorías de estado generadas por CONAF en terreno en octubre de 2014, respecto de unidades de control y referencia.

32° Dentro de los aspectos que fueron desarrollados en el capítulo IX.a.iv y que son más destacables, se encuentra la comparación entre los diferentes sectores diferenciados en el Informe CONAF 2015, esto es, el sector activo, el sector semi seco y el sector seco del humedal Valle Ancho. La Figura N°15 de la resolución sancionatoria muestra de manera especialmente clara la tendencia del sector seco del humedal Valle Ancho, el cual se diferencia del comportamiento general del humedal. Este cambio se incrementa fuertemente a partir del año 2000.

33° En relación al sector activo, presenta en el tiempo un comportamiento muy semejante al comportamiento de la serie Control. El sector activo se ha mantenido vivo durante los 31 años analizados, con una tendencia significativamente positiva. Se muestra también que la serie de la zona de vegetación activa posee mayor vigor (mayores valores SAVI) y se separa gradual y constantemente del comportamiento de la serie de humedal Valle Ancho global. La zona seca, en cambio, ha tendido a disminuir. Esta zona presentaba desde el año 1985 valores superiores a los observados a la media del Valle Ancho. En el año 2000 se igualó a los valores medios del humedal Valle Ancho, experimentando un descenso constante desde entonces. Finalmente, sobre el sector identificado como semi seco, su índice SAVI tiene una tendencia semejante a la del humedal Valle Ancho general, pero con valores SAVI menores, posiblemente explicado por el tipo de vegetación que compone esta categoría, la cual responde en menor grado al análisis de vigor respecto a una pendiente neutra y respecto al humedal Valle Ancho.

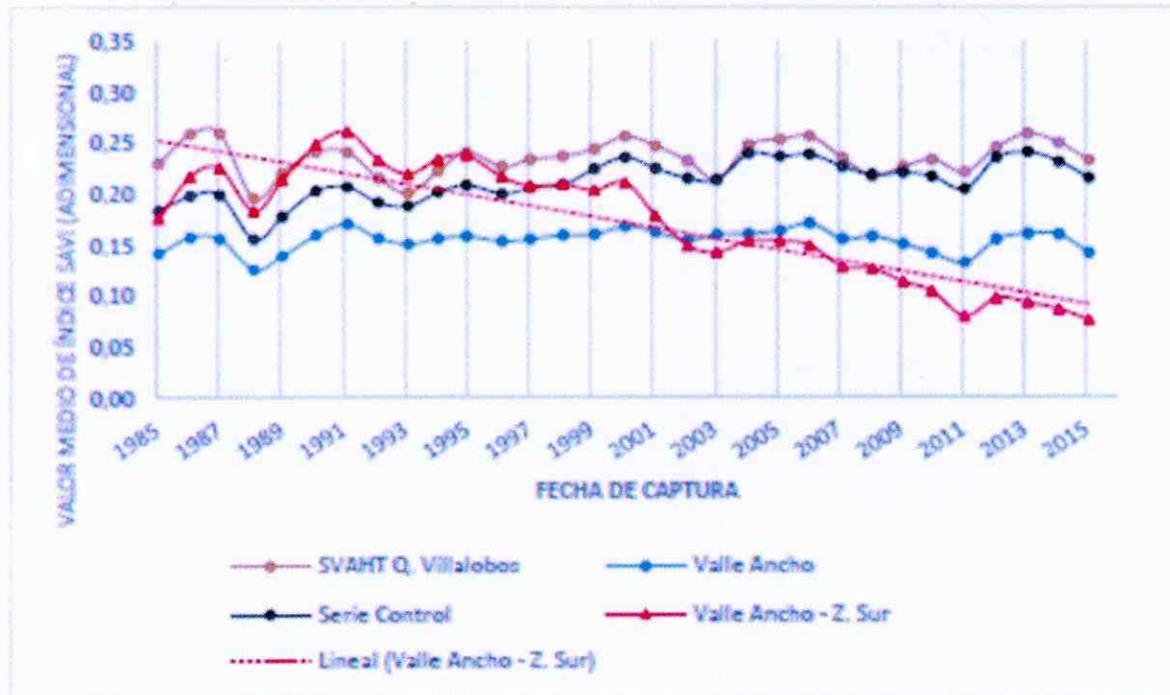
Figura N° 3: Comportamiento temporal del humedal Valle Ancho –Zona Sur.

34° La diferencia que se aprecia entre el sector seco del humedal Valle Ancho y el sector de vegetación activa es más clara aún si el sector comparado es el sector sur, el cual se encuentra separado del cuerpo central del humedal. Este sector corresponde a una porción del sector seco ubicada en la parte más al sur del humedal Valle Ancho. Esta diferencia se puede observar en la Figura N°13 de la resolución sancionatoria, que se reproduce a continuación.

35° De lo anterior, y analizando con mayor profundidad lo que ocurre en el sector sur del humedal Valle Ancho, es posible señalar que en ella existe una tendencia negativa significativa que comenzó el año 1995 y que se mantiene hasta la actualidad. Se observa un comportamiento de pérdida de actividad vegetal, alcanzando valores críticos. Nuevamente esta tendencia se ve fuertemente incrementada a partir del año 2000.

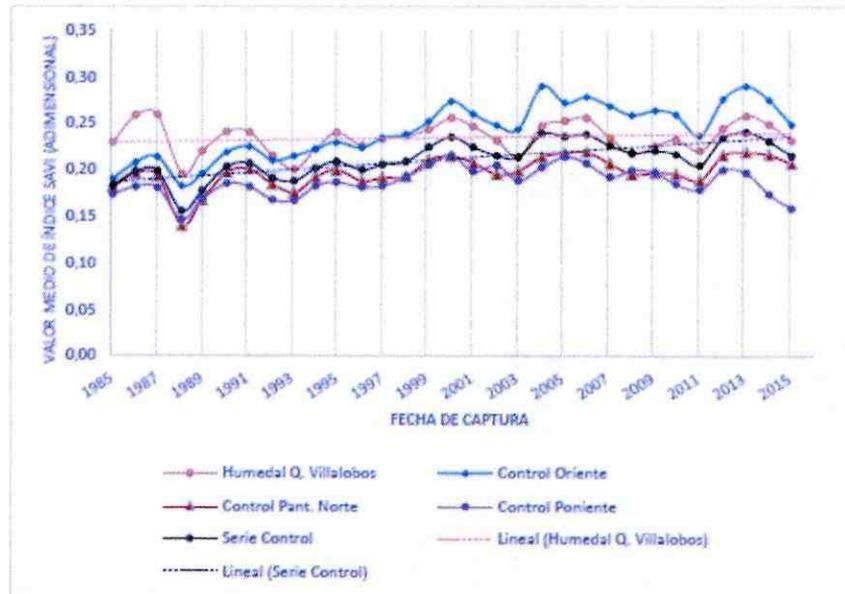
Figura N° 4: Comportamiento temporal de los humedales de control.

38° El comportamiento del índice SAVI de estos humedales, junto al humedal ubicado en la Quebrada Villalobos, es presentado en la Figura N°10 de la resolución sancionatoria, que se reproduce a continuación:

39° En base a los resultados expuestos anteriormente, se puede afirmar como conclusión preliminar, que los humedales correspondientes a la serie Control no evidencian un comportamiento tendiente a la desecación, sino que, por el contrario, muestran una tendencia a incrementar su índice de actividad vegetacional. El comportamiento de esta serie es compartido, siguiendo casi la misma curva, por el sector activo del humedal Valle Ancho, lo cual da cuenta de que este sector ha mantenido un comportamiento normal o, al menos, concordante con el comportamiento de los humedales cercanos no influidos por la actividad de extracción de agua del Proyecto Minero Refugio. Si se compara este comportamiento de la actividad vegetacional en los humedales de control con el comportamiento en los sectores afectados del humedal Valle Ancho, se aprecia que existe una sustantiva diferencia. Ello es expuesto en la Figuras N°13 y 15 de la resolución sancionatoria, las cuales ya han sido replicadas más arriba.

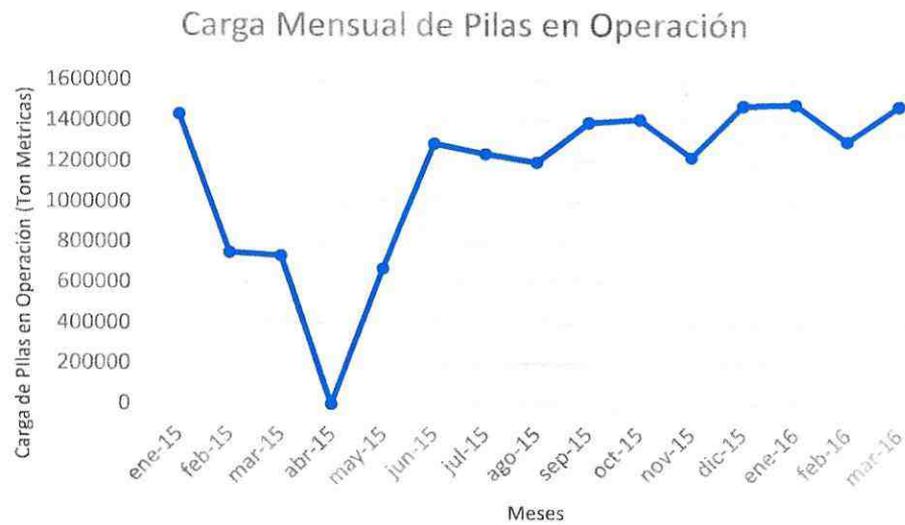
Figura N° 5: Registro mensual de Cargas de Pilas.

89° Dentro de los antecedentes entregados por la empresa destacan las copias de los formularios E-300, desde enero de 2015 a marzo de 2016. En ellos se detallan los volúmenes de explotación de la mina. Este antecedente permite ver como se ha mantenido la operación de la mina en los últimos meses, especialmente, comparar el mes de la imposición de la sanción con los meses precedentes. El detalle del volumen mensual de carga de las pilas es acompañado en una tabla en el Anexo 3. La información es representada en la siguiente Figura:

90° Como se observa del gráfico, el volumen mensual de carga de las pilas lejos de disminuir los últimos meses, se encuentra en los niveles más altos. De hecho, en el mes de marzo de 2016, fecha de la notificación de la resolución sancionatoria, el volumen de carga de las pilas fue de 1.472.775 toneladas métricas, lo cual es sólo superado por el volumen de carga de los meses de diciembre de 2015 y enero de 2016.

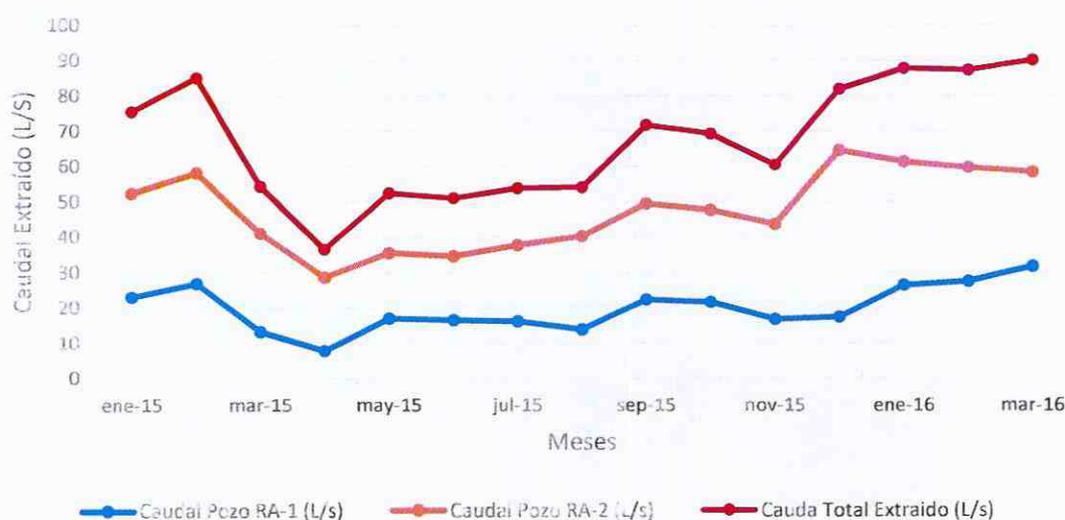
Figura N°6: Caudales extraídos pozos RA-1 y RA-2

92° Lo anterior da cuenta de que la empresa se encuentra operando el proyecto con normalidad, extrayendo agua a volúmenes similares a los que había mantenido a la fecha. Es decir, la resolución sancionatoria no logró que la empresa adecuara su conducta de manera alguna.
