**ORDENA MEDIDA PROVISIONAL QUE INDICA**

**RESOLUCIÓN EXENTA N° 719**

4° La **Municipalidad de Concón** (en adelante "el titular"), RUT N° 73.568.600-3, Región de Valparaíso, es titular de la Resolución Exenta N° 446, de fecha 30 de agosto de 1999, de la Comisión Regional del Medio Ambiente de la Región de Valparaíso, que aprobó como ambientalmente favorable el estudio de impacto ambiental del proyecto "Plan Seccional Lomas de Montemar" (en adelante "RCA N° 446/1999").

**ACTA DE INSPECCIÓN AMBIENTAL**

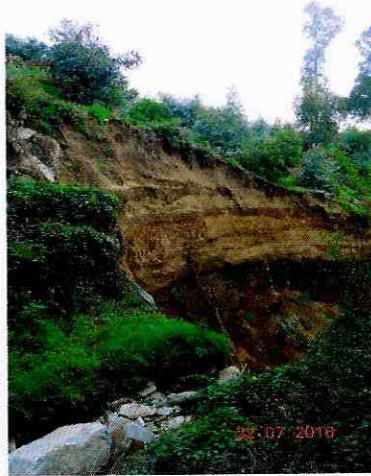
- Se evidencia erosión en las laderas de la Quebrada Las Petras, afectando su estabilidad como soporte para las viviendas allí establecidas como parte de la trama urbana de la ciudad en ese sector. La existencia de dichas viviendas es previa a la implementación del Plan Seccional.
- En la “Quebrada Las Petras” no se ha implementado un sistema de canalización de aguas lluvias, según lo establecido en los considerandos 6.1.4, 8.1 y 8.1.3. y de acuerdo a lo señalado en el punto 3.3.1 de la Adenda 3.
- Al interior de la quebrada Las Petras se evidenció la tala de árboles de gran tamaño por parte de la Municipalidad de Concón.

Quebrada de Las Petras,  
sin canalización de aguas lluvias.

1. En un plazo de 5 días hábiles contados desde la notificación de la presente resolución, se deberá eliminar desde el cauce de Quebrada todo elemento sólido, en particular árboles, troncos, ramas y rastrojos producto de la tala realizada en el sector desde puente Calle Las Violeta hasta Calle Vergara. Se deberá acreditar su ejecución mediante registros fotográficos georreferenciadas ante Notario y con un reporte de la cantidad de material extraído.

4. En un plazo de 5 días hábiles contados desde la notificación de la presente resolución, el titular del proyecto, debe presentar un cronograma, que incluya obras y acciones que tengan por objeto restablecer el cauce de la Quebrada Las Petras y estabilizar los taludes de la misma, a través de revestimientos con hormigón y elementos de disipación de energía.

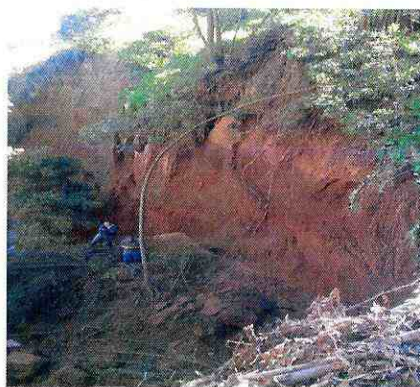
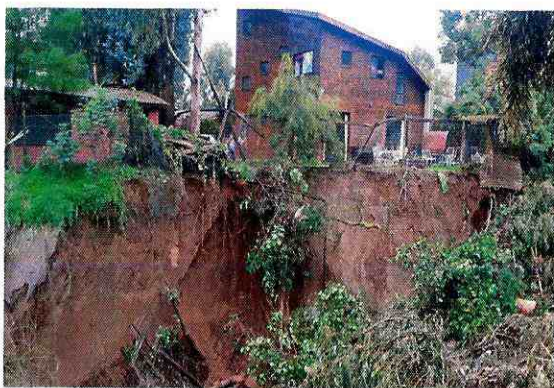
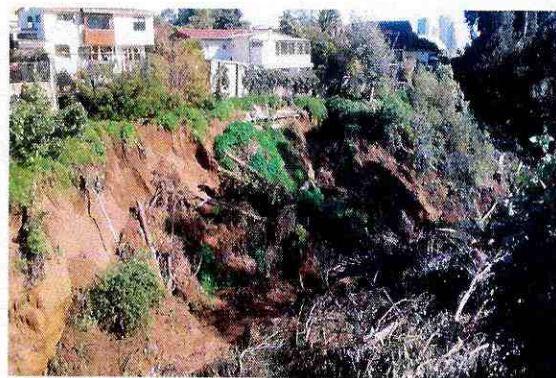
Quebrada de Las Petras

- La erosión producida en la quebrada removió material dejando expuestas las raíces de árboles de gran tamaño, generándose el riesgo de caída de aproximadamente 30 de éstos. Para mitigar dicho riesgo el municipio tomo la decisión de talarlos.
- La presencia en el lecho de la Quebrada Las Petras de los restos de árboles talados implica un aumento del riesgo de erosión, ya que al obstruir el escurrimiento de las aguas lluvias, estas cambian de curso y aumentan su velocidad, y en consecuencia tienen el potencial de afectar terrenos que no tienen las condiciones naturales para oponer resistencia a esta fuerza erosiva.
- Existe un riesgo de derrumbe de, a lo menos, 8 viviendas. Se considera que de continuar la erosión también se pone en riesgo a otras viviendas, y con ello, la vida y salud de las personas que las habitan y que circulan por el sector.

12° De esta manera, se revela como hallazgo que la no disponibilidad de un sistema de canalización de aguas lluvias, que el Titular debía precaver desde el ámbito de la planificación urbana como parte de sus compromisos ambientales adquiridos en la RCA del proyecto, ha originado el socavamiento sistemático de los terrenos de la Quebrada Las Petras.
