ORDENA MEDIDAS PROVISIONALES QUE INDICA

RESOLUCIÓN EXENTA N°

Sin embargo, antes de la iniciación del procedimiento administrativo, el órgano competente, de oficio o a petición de parte, en los casos de urgencia y para la protección provisional de los intereses implicados, podrá adoptar las medidas correspondientes. Estas medidas provisionales deberán ser confirmadas, modificadas o levantadas en la iniciación del procedimiento, que deberá efectuarse dentro de los quince días siguientes a su adopción, el cual podrá ser objeto del recurso que proceda. (...).”

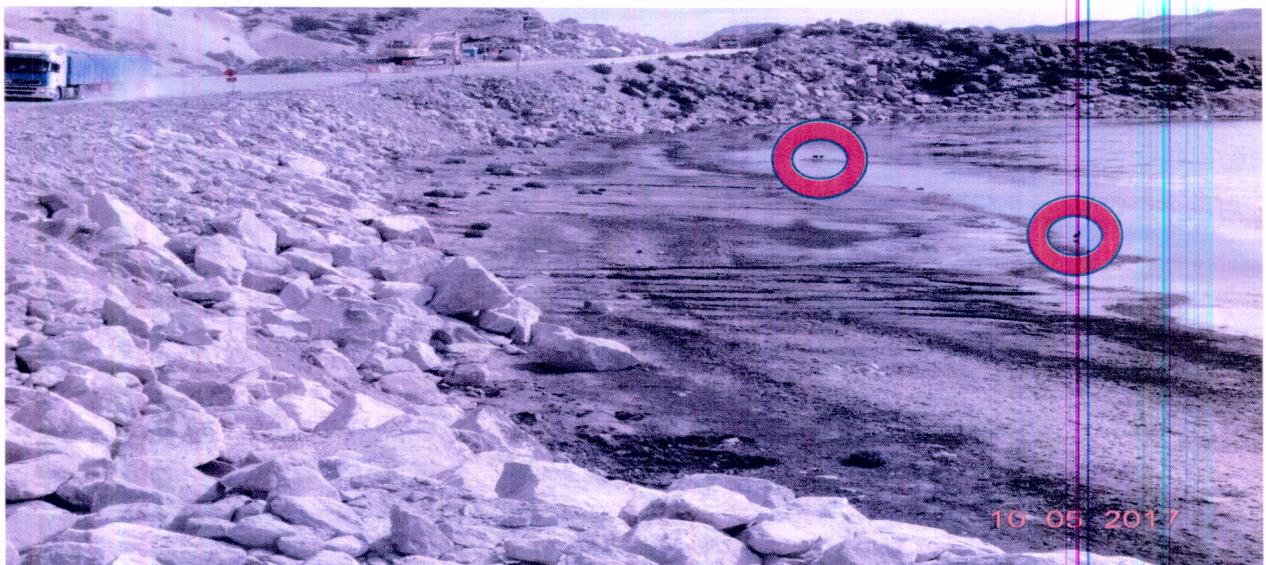
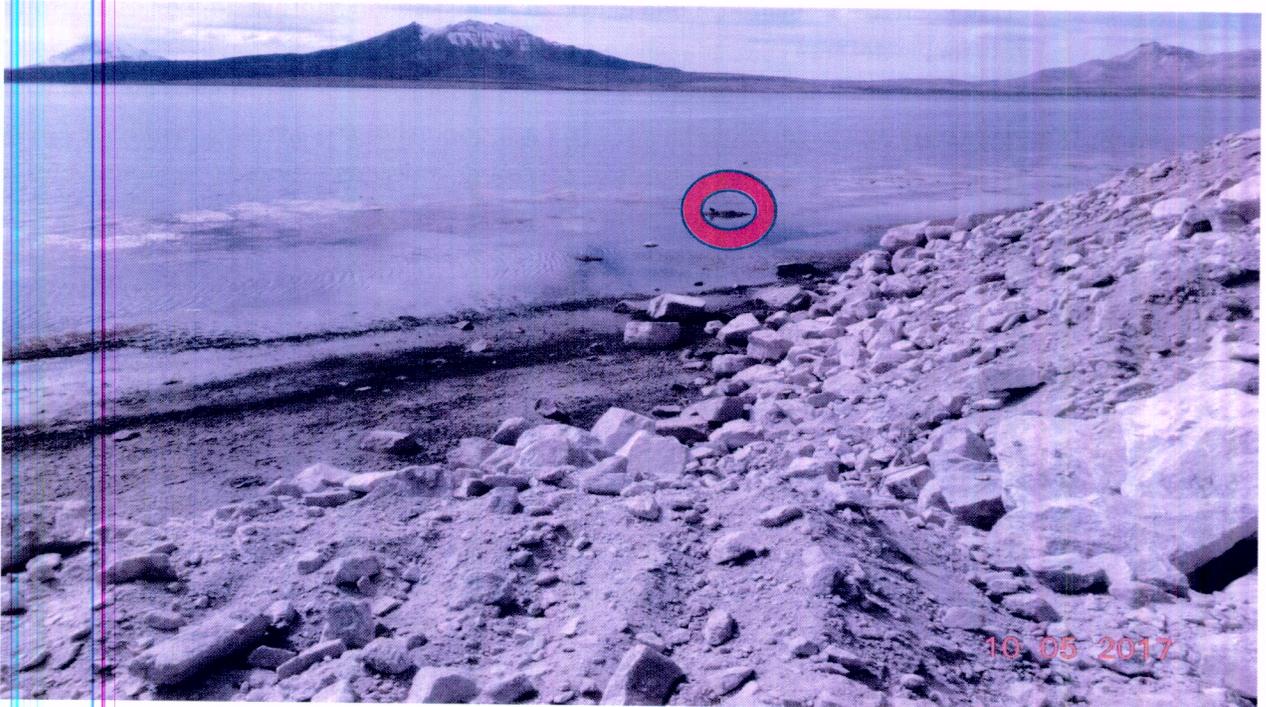
14.1 En el Km 180,340 de la Ruta 11 Ch se evidenció la disposición de material rocoso (Botadero) en sector de la ribera Sur del Lago Chungará y se observó aledañosamente la presencia de tres nidos de Tagua Gigante y ejemplares de Pato de la Puna y Pato Jergón, tal como se aprecia a continuación:

16. Que, a partir de los hechos constatados mediante la actividad de inspección realizada es posible estimar que, en primer lugar, la disposición de material rocoso en la ribera sur de Lago Chungará constituye una situación de riesgo para las especies protegidas, cuyo hábitat corresponden a dicho sector. Pues, tal como lo demuestran las fotografías obtenidas en dicha actividad, se observó la presencia de tres nidos de Tagua Gigante y ejemplares de Pato de la Puna. Especies que, según el artículo 4 del Decreto N°5, de 9 de enero de 1998, del Ministerio de Agricultura, que aprueba el Reglamento de Caza se encuentran catalogadas como “en estado de conservación vulnerable” y “con densidades poblacionales reducidas”, respectivamente.

18. Que, así las cosas mediante la actividad de fiscalización, se constató que los nidos de la Tagua Gigante se encuentran entre 80 a 100 metros de la orilla del Lago Chungará, ya que solo en esta faja crecen las especies vegetales que utilizan para construir sus nidos y alimentarse. **Razón por la cual, la disposición de material rocoso en dicho sector correspondería aproximadamente al 21% de la superficie que compone su hábitat (340 metros de longitud) y en consecuencia, genera un riesgo para la reproducción y la vida de los ejemplares adultos de la Tagua Gigante.**

a) Retirar las rocas y el material depositado en la Ribera Sur del Lago Chungará, tomando las medidas que correspondan para evitar una afectación mayor del área, de la flora y de la fauna del lugar, en especial sobre los nidos y ejemplares de Tagua Gigante y Pato de la Puna.

b) Implementar las medidas que permitan asegurar que no se dispondrán rocas ni otro tipo de material en la Ribera Sur del Lago Chungará ni se intervendrán Bofedales al interior del Parque Nacional Lauca, a través de señalética preventiva, inducción a trabajadores y comunicación oficial de tal prohibición, indicando que habrán sanciones en caso de ocurrencia.

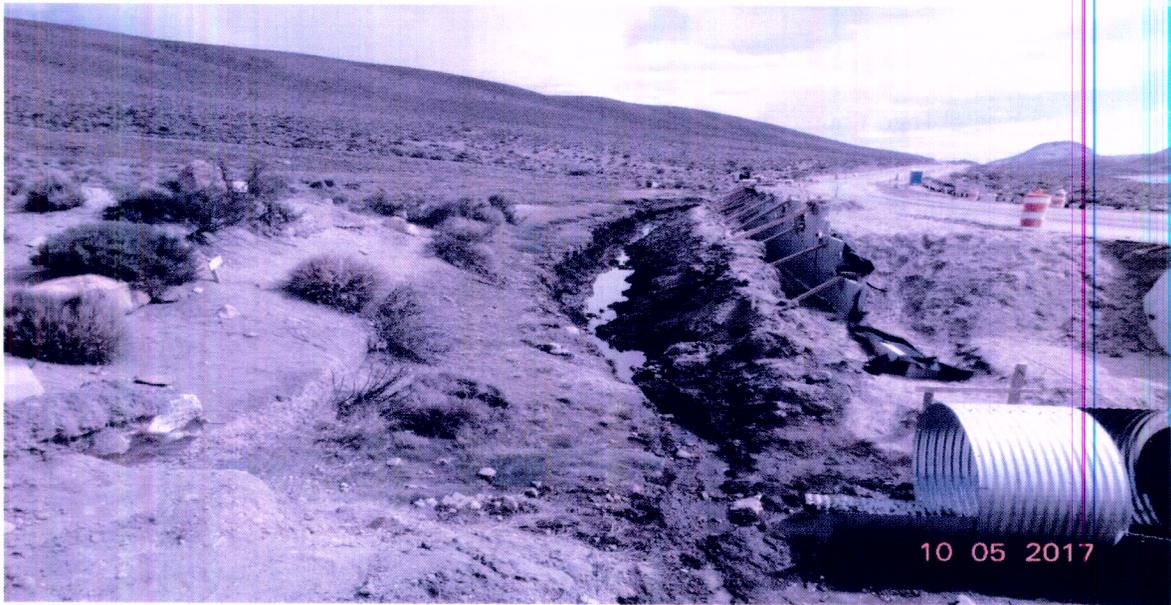
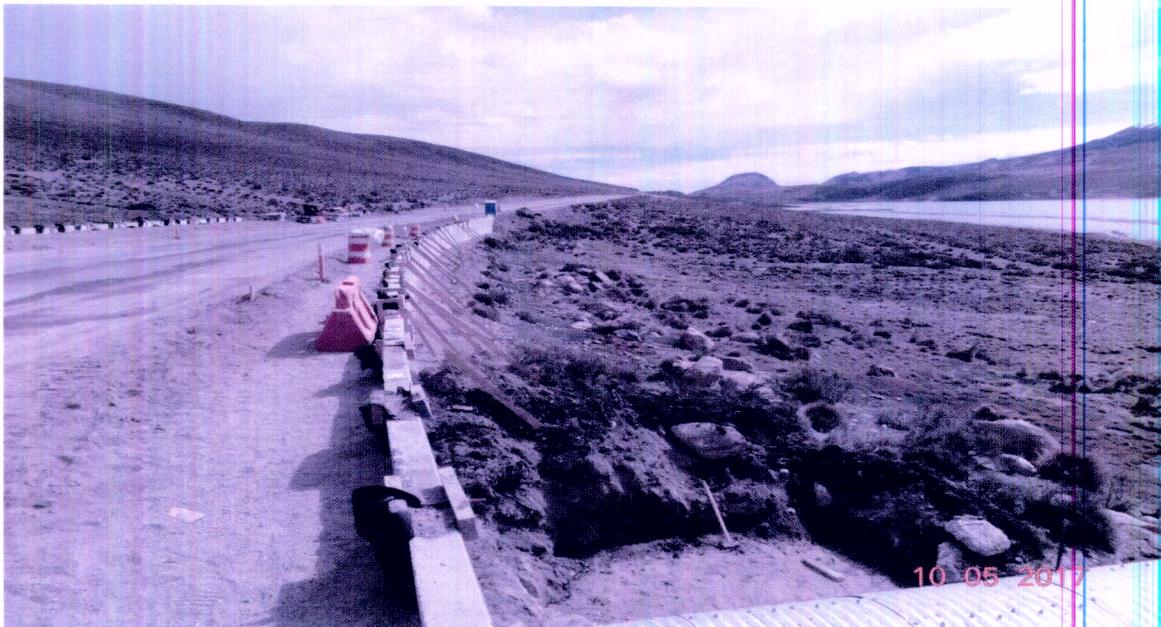
14.2 En el Km 178,520 de la Ruta 11 CH se evidenció corte de bofedal del sector Sur de la Ruta. Razón por la cual, se consultó al Sr. Juan Carlos Guerrero, Supervisor de BESALCO contratista del Ministerio de Obras Públicas, quien señaló que “[el corte] se originó producto del recambio de la obra de arte N° 28 e instalación de Muro TEM N° 7, teniendo que ejecutar una zanja sobre el bofedal de 20 m de largo aproximadamente”. Además, se observó escurrimiento de agua por la zanja hacia el sector Este del Bofedal y atravesando la ruta por la obra de arte. Luego, al cruzar la ruta se constató que el escurrimiento superficial de agua no es uniforme por todo el bofedal sino que solamente por el área de proyección de dicha obra, tal como se aprecia a continuación:

19. Que, en segundo lugar fue posible constatar que se ejecutó una zanja de 20 metros de largo aproximadamente encima del bofedal existente en la zona, provocando su corte y en consecuencia, la posible pérdida del perfil edafológico y un quiebre en la dinámica hídrica de éste, impidiendo así el escurrimiento superficial y subterráneo aguas abajo de la zanja.

20. Que, lo anterior constituye una situación de riesgo concreto respecto de la conservación del bofedal aguas debajo de la Ruta 11 CH, pues la afectación de su aporte hídrico constituye un parámetro determinante de los Sistemas Vegetacionales Azonales hídricos terrestres de la Ecorregión altiplánica (SVAHT).

- c) Realizar las acciones que permitan recuperar el perfil edafológico y la dinámica hídrica del bofedal permitiendo el escurrimiento superficial y subterráneo aguas abajo de la zanja con el objeto de evitar la afectación del bofedal aguas abajo de la Ruta 11 CH.
