**ORDENA MEDIDAS PROVISIONALES PRE-
PROCEDIMENTALES QUE INDICA.**

RESOLUCIÓN EXENTA N° 854

5. Las medidas provisionales que se dictan en este acto, recaen sobre el proyecto denominado *“Planta de Tratamiento de Aguas Servidas Inmobiliario Dos de Noviembre - Huará”*, del titular Servicio de Vivienda y Urbanismo (SERVIU) de la Región de Tarapacá, que está ubicado en la localidad de Pisagua, comuna de Huará, región de Tarapacá, y fue calificado ambientalmente favorable mediante la Resolución Exenta N° 205/2001 (en adelante *“RCA N° 205/2001”*), de fecha 8 de noviembre de 2001.

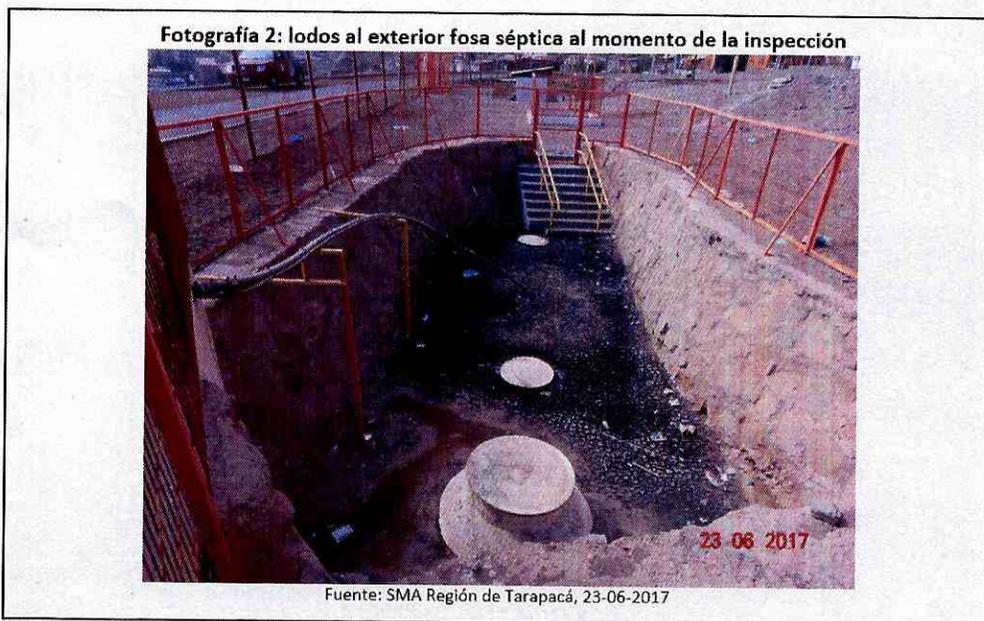
18. Finalmente, en la visita se constató la presencia de lodos en el terreno al exterior de la fosa séptica. Al consultar al encargado por el retiro de los lodos y limpieza de la fosa, el Sr. Araya indicó que hacía 2 años aproximadamente se había realizado el último retiro de lodos y limpieza de la fosa. Lo anterior, contrasta con la frecuencia y cantidades de retiro establecidos en el considerando

19. Además, al abrir las tapas de registro de la fosa séptica, se percibió un fuerte olor a materia orgánica y la presencia de vectores de interés sanitario (moscas). Al respecto, el Sr. Araya indicó que nunca se había realizado fumigación ni medidas asociadas al control de olores.

e) Realizar la limpieza de lodos existentes al exterior e interior de la fosa séptica y disposición en lugar autorizado. La limpieza total debe realizarse en el plazo de 10 días hábiles a partir de la fecha de notificación de esta medida provisional.
