ORDENA MEDIDAS PROVISIONALES QUE INDICA

RESOLUCIÓN EXENTA N° 991

5. Que, la empresa **EMPRESA ELÉCTRICA CAREN S.A.**, representada legalmente por don Hans Timmermann Slater, es titular del proyecto “Central de Pasada Carilafquén – Malalcahuello”, ubicado en el sector de Carén Bajo, en la comuna de Melipeuco, Región de La Araucanía, cuya construcción y operación fue autorizada por la Resolución Exenta N° 132/2014 (en adelante “RCA N° 132/2014”), de fecha día 5 de marzo de 2014, del Servicio de Evaluación Ambiental de la Región de la Araucanía, mediante la cual se refundió la Resolución Exenta N°145, de fecha 2 de julio de 2008, que aprobó la Declaración de Impacto Ambiental (“DIA”) del proyecto “Central de Pasada Carilafquén – Malalcahuello”, de la Comisión Regional del Medio Ambiente de la IX Región de la Araucanía (RCA N°145/2008) y la Resolución Exenta N°77, de fecha 5 de marzo de 2014, que aprobó la DIA del proyecto “Modificación Central de Pasada Carilafquén – Malalcahuello”, de la Comisión de Evaluación de la Región de la Araucanía (“RCA N°145/2008”).

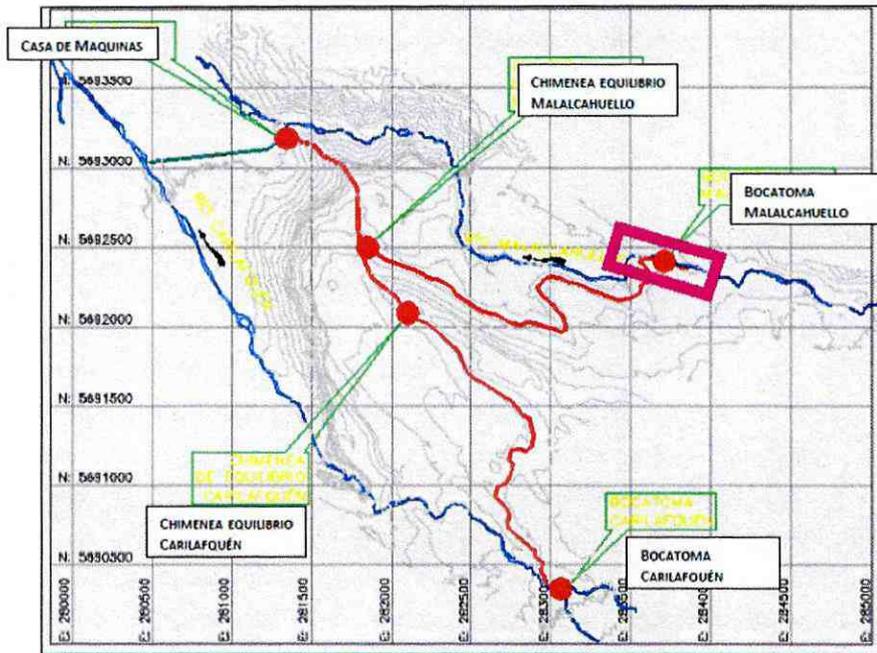
Figura 1. Plano de Central Carilafquén-Malalcahuello, comuna de Melipeuco.

7. Que, para la conducción de las aguas de los ríos Carilafquén y Malalcahuello hasta la sala de máquinas, el proyecto contempla la construcción de dos bocatomas y dos tuberías de aducción de HDPE que van enterradas en toda la extensión, hasta el penstock (tubería de alta presión de acero). Entre ambas tuberías (baja presión de aducción HDPE y la de alta presión de acero) se ubican dos chimeneas de equilibrio, las cuales tienen el propósito de controlar el efecto denominado golpe de ariete. Finalmente, el agua pasa por las turbinas de la casa de máquinas generando electricidad, para luego ser devuelta hacia cada río mediante tuberías de restitución.

8. Que, lo anterior se ve reflejado de la siguiente manera:

9. Que, además según lo indicado en la RCA N° 132/2014, la tubería de aducción del río Carilafquén está diseñada para transportar un caudal de $3,4 \text{ m}^3/\text{s}$, mientras que la tubería proveniente del río Malalcahuello tiene una capacidad de transporte de $2,37 \text{ m}^3/\text{s}$.

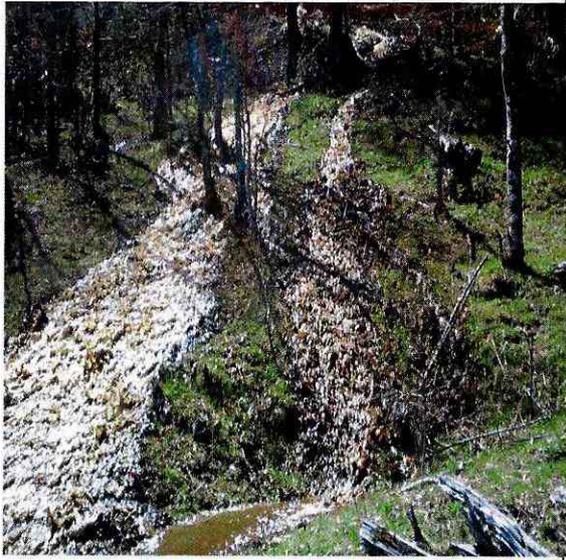
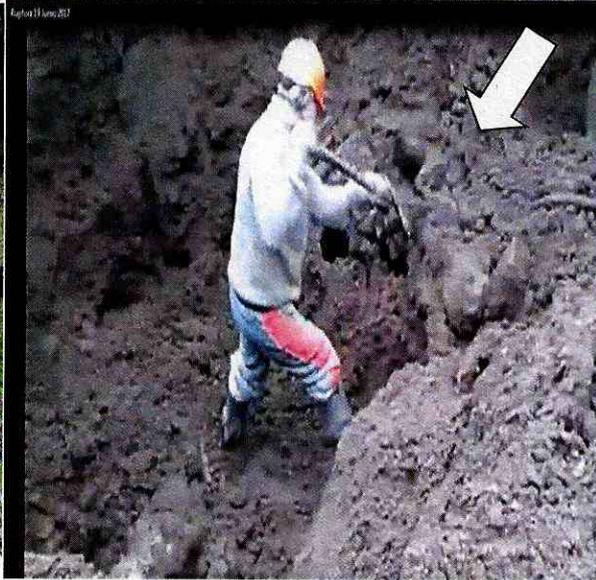
17. Que, en el acta de la inspección ambiental realizada ese día, consta que las roturas de la tubería se produjeron en cinco puntos diferentes, provocando *“socavones y escurrimientos de grandes cantidades de aguas que arrastran vegetación y rocas hacia los predios vecinos”*. Además, se indica en el acta que las viviendas de la familia Pincheira, están ubicadas a unos 150 metros promedio de la tubería y la diferencia de cota es de 30 metros aproximadamente. También se observó que sobre la línea del trazado de la tubería hay *“el depósito de abundantes rocas de distintos tamaños, incluso rocas de 2 m de diámetro, las cuales no están contenidas y generan un riesgo de caída por la pendiente hacia un sector donde existen seis viviendas”*, informando aquel día los denunciante, que los últimos eventos se produjeron el 19 de junio y el 20 de julio de 2017.

Fotografía 1.	Fecha: 27/07/2017.	Fotografía 2.	Fecha: 27/07/2017.
Descripción medio de prueba: Sector de rompimiento de tubería de aducción Carilafquén frente a la casa del Sr. Pincheira. Se puede observar en la superficie el reciente movimiento de tierra.		Descripción medio de prueba: En esta fotografía obtenida de un video se puede observar el punto de ruptura de la tubería en el sector frente a la familia Pincheira. Se puede estimar que esta abertura en la tubería es superior a los 80 cm.

27. Que, además, en virtud de los videos y fotografías que fueron presentados por los denunciantes, se pudo concluir que el diámetro de la tubería en la sección de restitución en el río Carilafquén es de 1,5 metros aproximadamente y que la magnitud de las fisuras es de variada índole, desde pequeñas roturas hasta un orificio de más de 80 cm.

a. La detención de funcionamiento de las tuberías de aducción desde las bocatomas del río Carilafquén y del río Malalcahuello, impidiéndose el paso del agua, debido al potencial riesgo que se puede generar por nuevas roturas. Esta medida tendrá una duración de 15 días hábiles, contados desde la notificación de la presente resolución.

b. Realizar una revisión de las condiciones estructurales de las instalaciones de las tuberías, tanto de aducción como de presión, para ambas bocatomas de los ríos Malalcahuello y Carilafquén que impliquen pruebas de hermeticidad, termo-sellado, y de seguridad en su instalación, realizadas por un tercero competente, que sea especialista en el rubro. El titular deberá realizar un informe que contenga las conclusiones de dichos estudios, el cual deberá ser presentado ante la Superintendencia del Medio Ambiente en un plazo de 15 días hábiles, contados desde la fecha de notificación de la presente resolución.

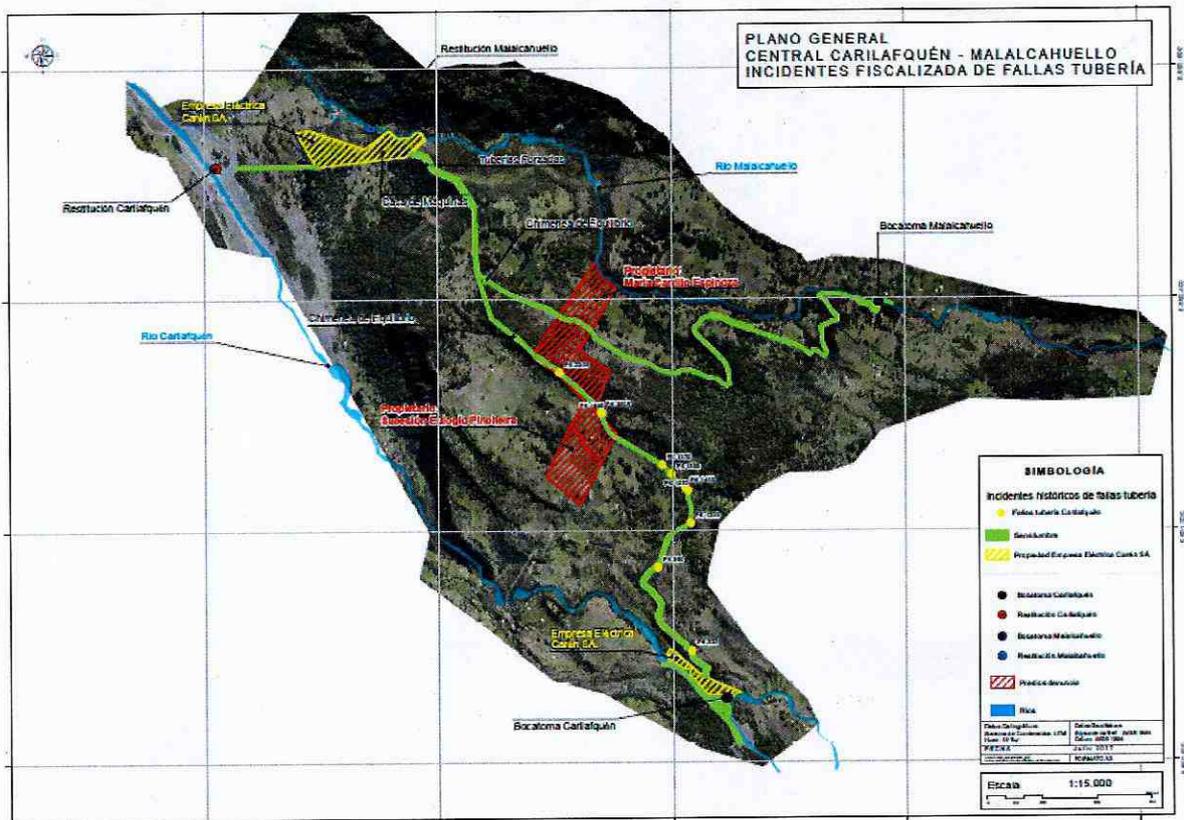
24. Que, en la siguiente Figura N° 2 se puede apreciar la ubicación de la tubería, los sectores donde se han producido roturas y la ubicación de los predios cuyos propietarios han formulado denuncias ante la SMA¹:

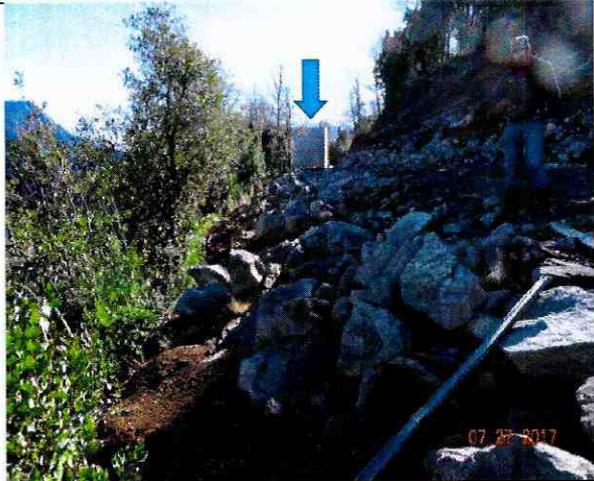
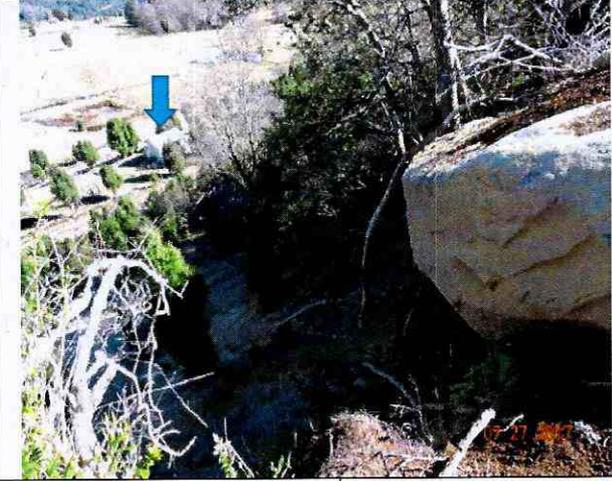
30. Que, así las cosas, el riesgo o daño inminente existe, pues es altamente probable que se produzcan nuevas roturas en un sector, donde se ha observado la presencia de abundantes rocas, las que se originaron a partir de las tronaduras efectuadas para construir la tubería, y que en algunos casos, alcanzan diámetros de hasta 2 metros. Lo cual, sumado a la gran cantidad de agua que se ha visto derramada en una pendiente que alcanza los 27 grados, han generado verdaderos aludes de piedras y escombros que han afectado las casas y predios que están ubicados bajo la cota del ducto.

33. Que, por otra parte, el riesgo al medio ambiente se produce porque los derrames han afectado especies nativas de *Nothofagus* como coigües y raulíes, las que se ubican entre las viviendas y el trazado de la tubería, y la consiguiente afectación de la fauna silvestre que se interpone en el camino de las aguas. Las siguientes imágenes N° 1 y 2 nos permiten graficar visualmente lo recién señalado²:

Fotografía 13.	Fecha: 27/07/2017.	Fotografía 14.	Fecha: 27/07/2017.
Descripción medio de prueba: Mismo sector de la fotografía 2, en donde se alcanza a ver la estructura cilíndrica de la chimenea de equilibrio. También, se observan las dimensiones de las rocas ubicadas arriba y bajo la tubería.		Descripción medio de prueba: Se observa la ubicación de una roca de al menos 1 m de diámetro la cual se encuentra en riesgo de caída. En esta imagen se muestra una de las viviendas del sector Huechelepun.

c. Retirar las rocas y materiales en el sector de tubería que puedan generar riesgo de caída hacia las viviendas del sector Huechelepun, en especial del tramo que va desde la Chimenea de equilibrio hasta unos 600 m en dirección a la bocatoma del río Carilafquén, incluyendo el retiro de rocas del bosque de Raúl-Coihue de este sector, previa autorización de los propietarios de los predios. Esta medida debe ser cumplida dentro del plazo de 10 días hábiles, contados desde la fecha

d. Implementar un sistema de control de taludes que sirva para la retención de tierra y rocas que puedan desprenderse del sector del trazado de la tubería de la línea Carilafquén. Esta medida debe ser cumplida dentro del plazo de 15 días hábiles, contados desde la fecha de notificación de la presente resolución, debiendo entregarse a la Superintendencia del Medio Ambiente, dentro de este mismo plazo, un informe que detalle las obras realizadas.
