**ORDENA MEDIDAS PROVISIONALES
PROCEDIMENTALES QUE INDICA.**

RESOLUCIÓN EXENTA N° 1463

4° Que, la empresa **RENTAS E INVERSIONES HARWARDT Y CÍA. LTDA.**, RUT N° 78.814.290-0, representada legalmente por don Rodolfo Harwardt Rabenko, RUT N° 4.724.931-7, es titular del proyecto "Sistema de tratamiento de residuos industriales líquidos, Planta de Lácteos Puerto Octay, X Región", cuya Declaración de Impacto Ambiental fue calificada ambientalmente favorable a través de la Resolución Exenta N° 355, de 20 de julio de 2009, de la Comisión Regional del Medio Ambiente Región de Los Lagos (en adelante, "RCA N° 355/2009"), el cual se encuentra ubicado en calle Playa Raquel N° 452, comuna de Puerto Octay, Región de Los Lagos y que consiste en la implementación de un sistema de tratamiento de residuos industriales líquidos (RILes) generados por la Planta de Lácteos Puerto Octay.

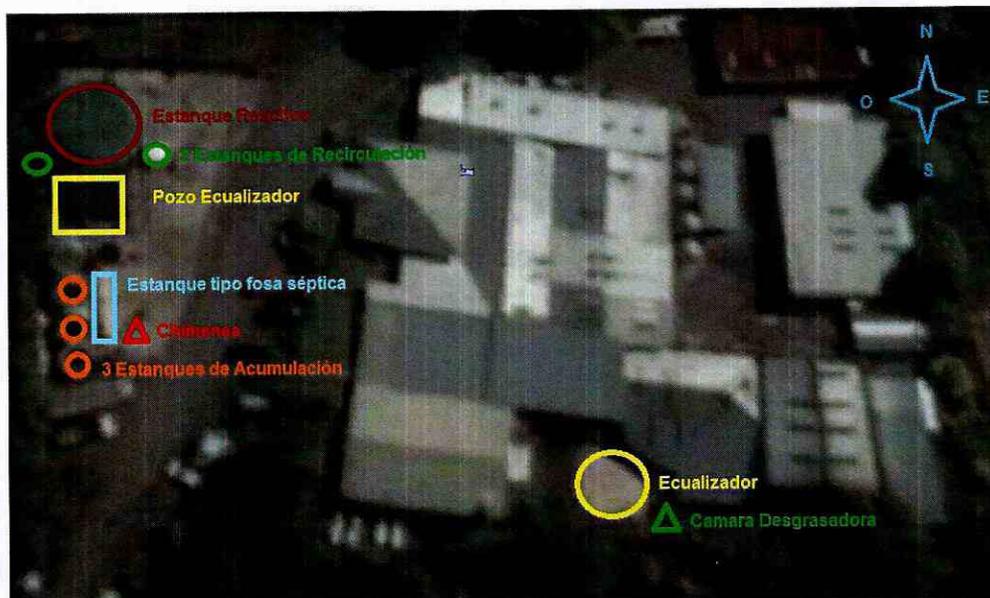
Imagen 1: Esquema de los elementos que conforman la planta de tratamiento de RILes de Lácteos Puerto Octay:

- Existen dos sectores en el sistema de tratamiento. En el **sector sur** de la planta de lácteos existe un estanque de equalización para la recepción de los Riles generados y una cámara desgrasadora. Luego, los RILes son llevados a través de bombas al **sector oeste** (o sector alto) de la planta de lácteos, que cuenta con un segundo estanque equalizador, un estanque reactivo anaeróbico, dos estanques de recirculación, tres estanques de acumulación, un estanque cónico, un estanque de ozono, una chimenea para la quema de gas y un estanque plástico tipo fosa séptica donde se dispone el RIL tratado y que posteriormente, es trasladado mediante camiones aljibe hacia lagunas de infiltración ubicadas fuera del predio del proyecto.

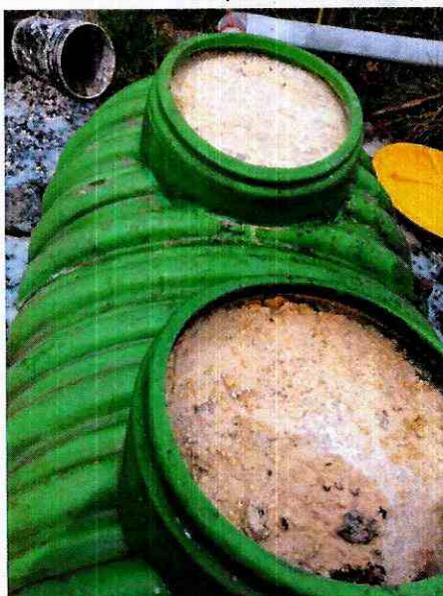
- Se constató que en el sector sur de la planta de lácteos, tanto la cámara desgrasadora como el estanque de equalización se encontraban a su capacidad máxima, colmatados con un RIL de características lechosas con abundante materia grasa y olor característico de leche ácida intenso, tal como se visualiza en la Imagen 2:

Imagen 2: Cámara desgrasadora colmatada a su capacidad máxima y residuos líquidos en el suelo:

3. Retirar la materia grasa contenida en el estanque ecualizador y cámara desgrasadora y trasladarla hasta un sitio de disposición final autorizado para este tipo de residuos, de conformidad a lo dispuesto en la RCA N° 355/2009, dentro del plazo de 15 días corridos contados desde la notificación de la presente resolución, debiendo presentarse dentro del mismo plazo los comprobantes (facturas, guías de despacho) de su retiro y disposición final, con indicación del volumen de grasas y residuos retirados junto a fotografías en formato .JPG fechadas (día y hora) del estanque ecualizador y cámara desgrasadora.

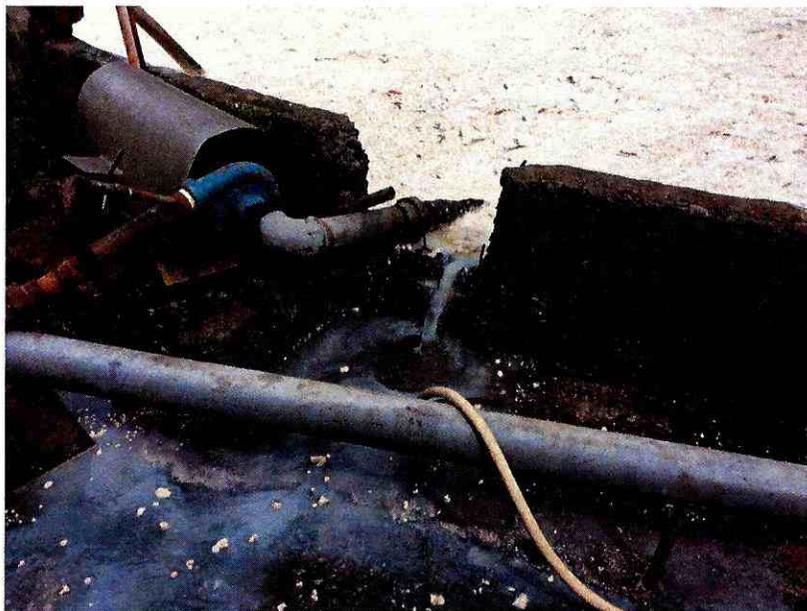
- Se constató un rebalse de RILes sin tratamiento desde el estanque de equalización en el sector sur, los cuales escurren por gravedad a través del suelo desnudo hasta el sitio aledaño ubicado al sureste del proyecto, evacuando los RILes finalmente a las aguas del lago Llanquihue. Las Imágenes 3 y 4 ilustran lo anteriormente señalado:

Imagen 3: Rebalse desde el estanque de eculización (5.462.115 N – 678.326 E, Datum WGS84 HUSO 18).

1. Disminuir el volumen de los RILES que se disponen en el estanque ecualizador ubicado en el sector sur de la Planta de Lácteos (coordenadas 5.462.115 N – 678.326 E, Datum WGS84 HUSO 18), demostrando que no se genera sobrellenado ni se alcanza la capacidad máxima del mismo.

2. Sellar el desborde del pretil del estanque de ecualización ubicado en el sector sur de la Planta de Lácteos Puerto Octay (coordenadas 5.462.115 N – 678.326 E, Datum WGS84 HUSO 18), donde se produce la salida de los Riles, a fin de confinar todos los residuos en su interior, dentro del plazo de 15 días corridos desde la notificación de la presente resolución, debiendo presentarse dentro del mismo plazo fotografías en formato .JPG fechadas (día y hora) que ilustren el estanque reparado.

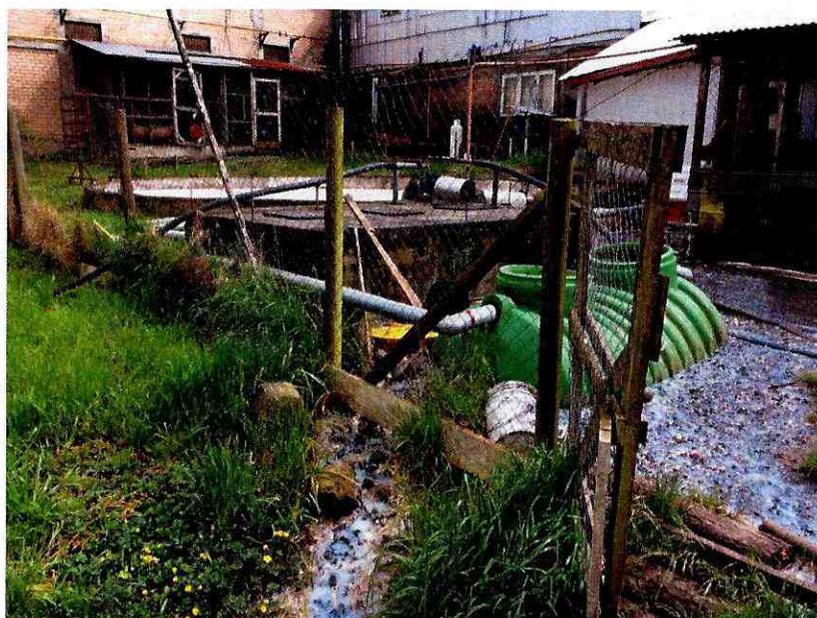
Imagen 4: Rebalse desde el estanque de eculización y escurrimiento a través del suelo (5.462.112 N – 678.320 E, Datum WGS84 HUSO 18).

4. Efectuar una limpieza del suelo del sector sur de la Planta de Lácteos Puerto Octay (5.462.115 N – 678.326 E, Datum WGS84 HUSO 18), visiblemente afectado por el rebalse de Riles. Deberá utilizarse material absorbente para retirar los residuos líquidos presentes en el área, lo cuales deberán ser depositados en contenedores impermeables y sellados para ser trasladados hasta un sitio de disposición final autorizado para este tipo de residuos. La limpieza deberá estar concluida dentro del plazo de 15 días corridos, contados desde la notificación de la presente resolución y dentro del mismo plazo deberá presentarse un registro fotográfico que ilustre el proceso de limpieza y el área antes y después de haberse efectuado la limpieza, con fotografías en formato .JPG fechadas (día y hora) de por lo menos 3 puntos, además de los comprobantes (facturas guías de despacho) de adquisición de materiales e insumos utilizados para la limpieza y de su disposición final.

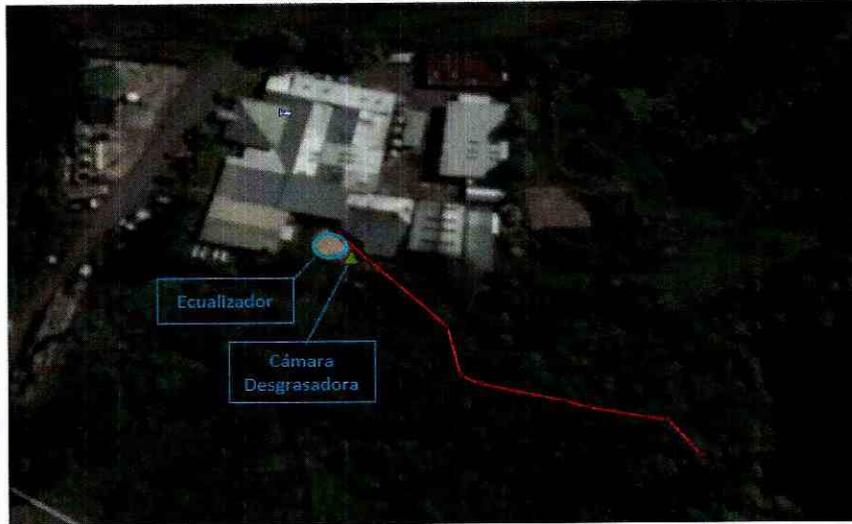
- Se constató que producto del rebalse del estanque de eculización los RILes escurren por el suelo, salen del predio del proyecto, y por gravedad siguen su curso hasta el lago Llanquihue, en un trayecto de aproximadamente 100 metros. En dicho recorrido donde existe vegetación, se pudo observar un suelo con apozamientos de líquidos de color blanco de características lechosas, materia grasa, malos olores, burbujas y sustrato de color negro.

Imagen 5: Recorrido del efluente desde el equalizador hasta el Lago Llanquihue

5. Efectuar una limpieza del recorrido que siguen los Riles desde su rebalse en el estanque de equalización en el sector sur de la Planta de Lácteos Puerto Octay hasta su descarga al lago Llanquihue, retirando manualmente todo rastro de residuos líquido proveniente de la planta de lácteos, y utilizando material absorbente el cual deberán ser depositado en contenedores impermeables y sellados para ser trasladados hasta un sitio de disposición final autorizado para este tipo de residuos. La limpieza deberá estar concluida dentro del plazo de 15 días corridos contados desde la notificación de la presente resolución y dentro del mismo plazo deberá presentarse un registro fotográfico que ilustre el proceso de limpieza y el área antes y después de haberse efectuado la limpieza, con fotografías en formato .JPG fechadas (día y hora) de por lo menos 10 puntos, además de los comprobantes (facturas guías de despacho) de adquisición de materiales e insumos utilizados para la limpieza y de su disposición final.

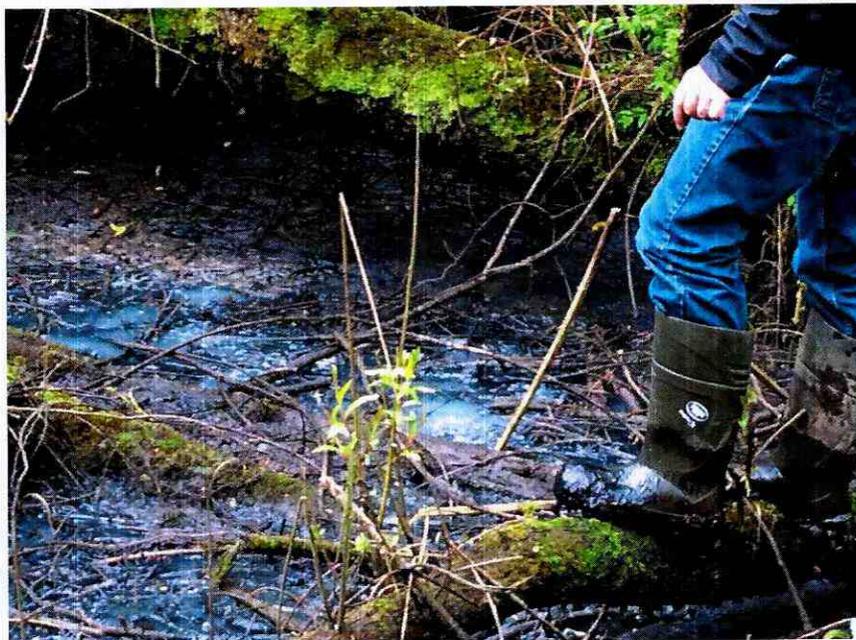
Imagen 6: Apozamiento de Riles en el trayecto entre el rebalse desde el estanque equalizador y su contacto con el lago Llanquihue (5.462.079,32 N – 678.357,01 E, Datum WGS84 HUSO 18).

19° Que, adicionalmente a lo anterior, fue posible constatar que en la zona por donde escurren los RILes, **existen apozamientos de líquidos de color blanco de características lechosas, materia grasa, malos olores, burbujas y sustrato de color negro.**

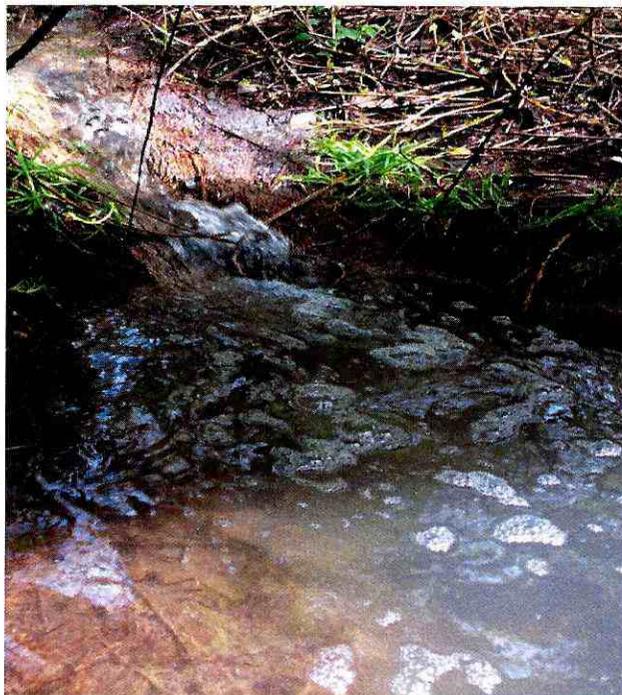
Imagen 7: Descarga del Ril con color blanquecino y espuma al cuerpo de agua del lago Llanquihue (5.462.062 N – 678.402 E, Datum WGS84 HUSO 18).

realizada el día 10 de octubre de 2017, actualmente existe un rebalse de RILes **sin tratamiento, con color blanquecino y con alto contenido de materia grasa**, desde el estanque de eculización en el sector sur de la Planta de Lácteos, los cuales escurren por gravedad a través del suelo hasta llegar a las aguas de este lago, **siendo posible observar la descarga del Ril con este color y espuma en dicho cuerpo de agua.**

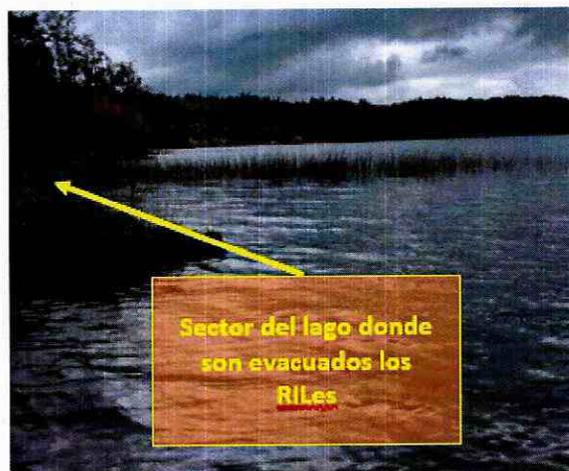
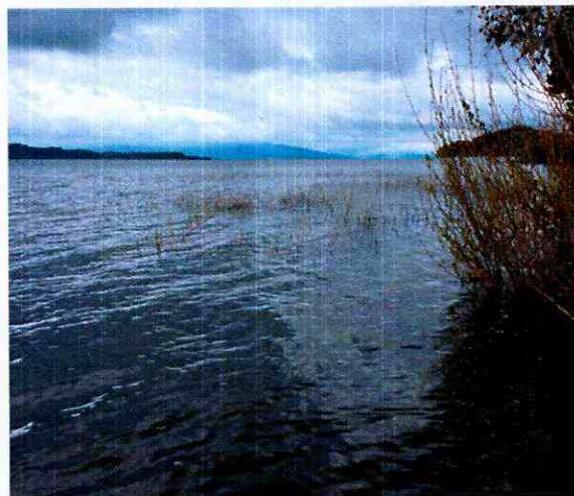
descomposición de la materia orgánica y de la materia grasa, generando un efecto negativo en la fauna edáfica del suelo y, cuando toma contacto con aguas naturales, como ocurre en este caso, puede provocar un efecto directo en el nivel de productividad primaria del Lago Llanquihue, lo que resulta en un aumento de la biomasa de las algas y las plantas acuáticas tal como se ilustra en la siguientes fotografías, aumentando el riesgo de eutroficación del lago, lo que es en sí mismo un efecto negativo.
