RESUELVE PROCEDIMIENTO ADMINISTRATIVO
SANCIONATORIO, ROL D-026-2017, SEGUIDO EN
CONTRA DE ILUSTRE MUNICIPALIDAD DE COYHAIQUE

RESOLUCIÓN EXENTA-N° 120

I. ANTECEDENTES GENERALES DEL
PROCEDIMIENTO ADMINISTRATIVO SANCIONATORIO ROL D-026-2017

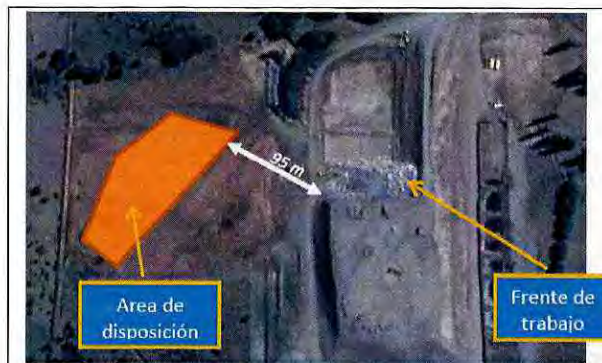
Fotografía 29, Informe DFZ-2016-912-XI-RCA-IA	Fecha: 19 de mayo de 2016
Descripción Medio de Prueba: En la figura se muestra la ubicación del área donde se observó la disposición de lodos

Vista de la disposición de lodos sanitarios sobre la pradera	Posterior a la inspección del 19 de mayo se procede a la incorporación al suelo con el uso de maquinaria pesada.
--	--
