ORDENA MEDIDAS PROVISIONALES PRE-PROCEDIMENTALES QUE INDICA.

RESOLUCIÓN EXENTA N° 307

5. Las medidas provisionales que se dictan en este acto, recaen sobre la empresa “Gold Fields Salares Norte Limitada”, quien se encuentra realizando una actividad de prospección minera en un sector cordillerano de la comuna de Diego de Almagro en la región de Atacama, cuya faena se ubica a una distancia de 4 kilómetros del Salar de Pedernales que es un Sitio Prioritario Para la Conservación de la Biodiversidad¹.

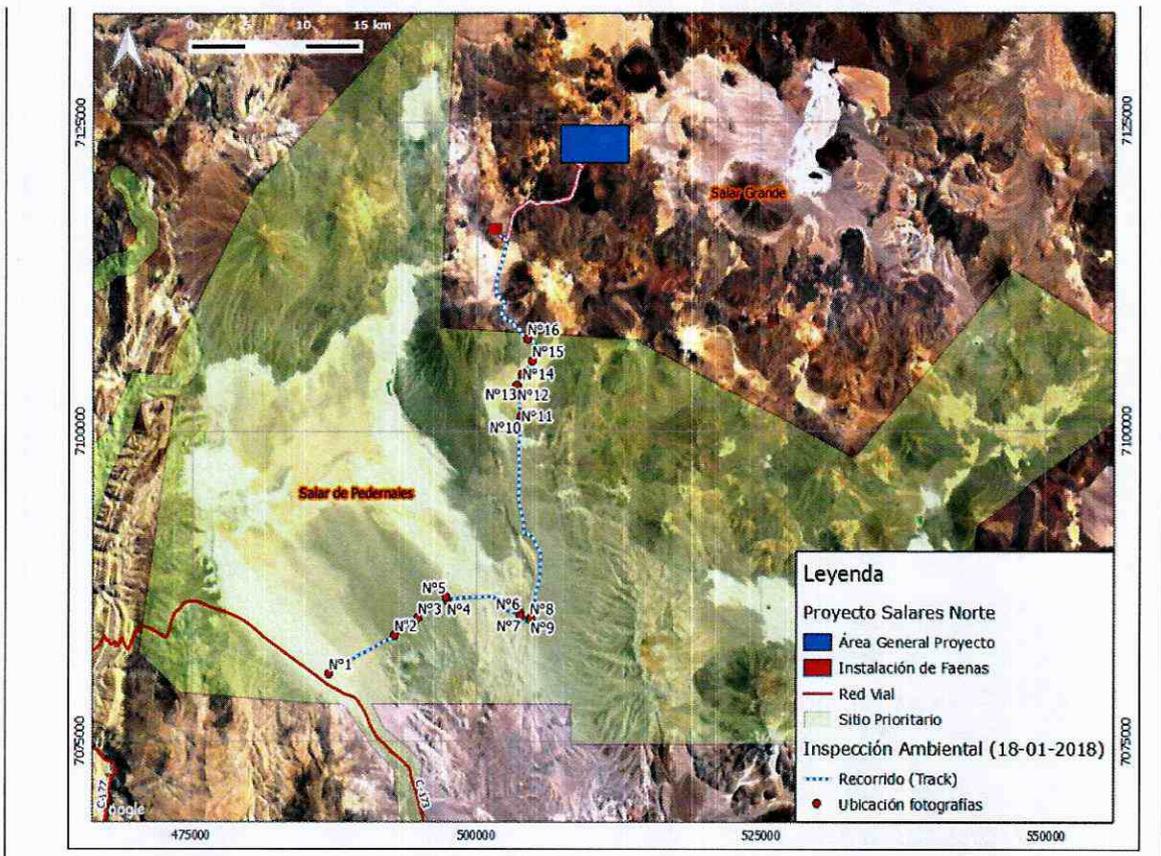
Registro 2.

Descripción del medio de prueba: Se observa línea punteada azul, que identifica el trayecto realizado en la inspección ambiental (track). Además, es posible señalar que las modificaciones del camino de acceso se emplazan dentro del sitio prioritario denominado Salar de Pedernales. La numeración (N°1 a N°16) indica la ubicación geográfica donde fueron capturadas las fotografías en la inspección ambiental.

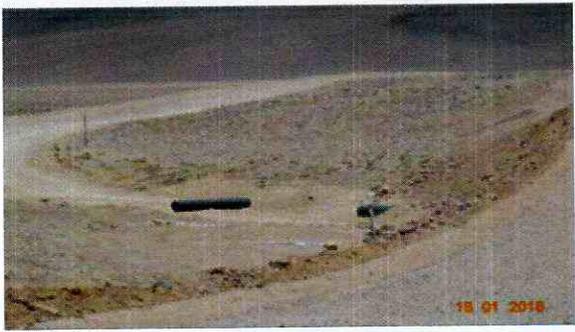
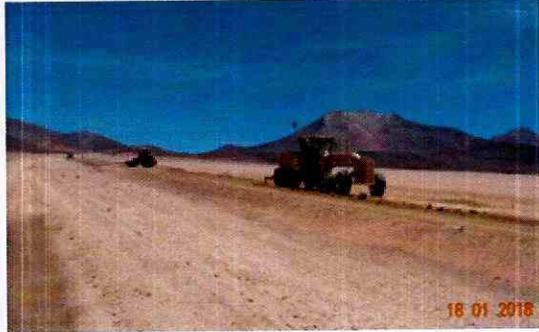
pendiente y de trazado del camino de uso público que se emplaza en el área del Sitio Prioritario, mediante la operación de maquinaria pesada. Las siguientes fotografías son elocuentes en orden a demostrar las intervenciones, los taludes, y los cambios de trazado que se han realizado:

Fotografía 13.		Fecha: 18-01-2018		Fotografía 14.		Fecha: 18-01-2018	
Coordenadas Datum WGS84 Huso 19S		Coordenada Norte: 7.103.749	Coordenada Este: 503.488	Coordenadas Datum WGS84 Huso 19S		Coordenada Norte:	Coordenada Este:
Descripción medio de prueba: Se observa un badén construido en la sección del camino, además se observa 2 tuberías HDPE corrugado, que permitirían el paso de agua por el lugar.				Descripción medio de prueba: Se observa maquinaria estacionada en camino paralelo al habilitado.

- a) Paralizar las acciones, obras y/o trabajos de mejoramiento, perfilamiento y/o habilitación del camino público, sin rol, realizados por este o por terceros, que comienza desde el cruce con la ruta C-173 y se extiende por aproximadamente 60 km hasta llegar a la zona de faenas del proyecto Prospección Minera Salares Norte, el cual atraviesa el Sitio Prioritario “Salar de Pedernales”. La presente medida tendrá una duración de 15 días hábiles a partir de su fecha de notificación y se decreta en conformidad a lo dispuesto en la letra d) del artículo 48 de la LO-SMA.

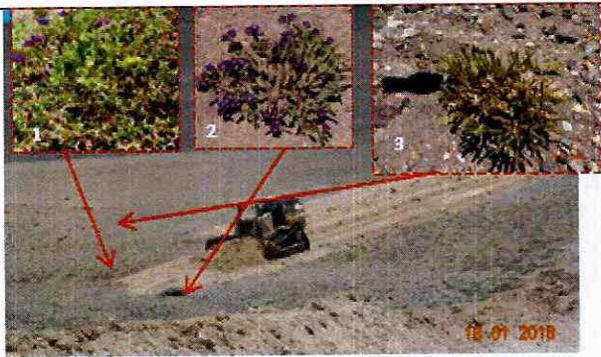
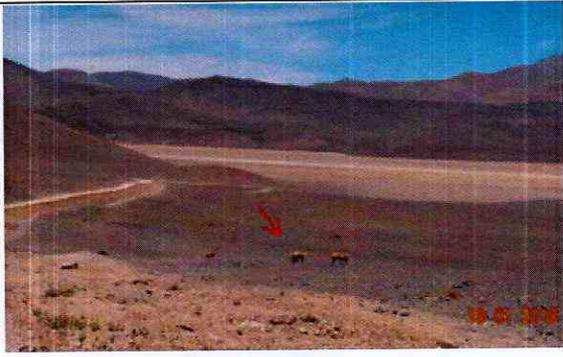
Fotografía 15.		Fecha: 18-01-2018		Fotografía 16.		Fecha: 18-01-2018	
Coordenadas Datum WGS84 Huso 19S		Coordenada Norte: 7.105.701	Coordenada Este: 504.839	Coordenadas Datum WGS84 Huso 19S		Coordenada Norte: 7.107.459	Coordenada Este: 504.438
Descripción medio de prueba: Se aprecia bulldozer realizando labores de habilitación de caminos, en el área de intervención existe presencia de vegetación. En imagen se aprecia ejemplar de <i>Adesmia echinus</i> (1) <i>Cristaria andicola</i> (2) y <i>Mulauraea hvstrix</i> (3).				Descripción medio de prueba: Cercano al camino se observa grupo de vicuñas.
