ORDENA MEDIDAS URGENTES Y TRANSITORIAS QUE INDICA.

RESOLUCIÓN EXENTA N° 465

I. **Antecedentes generales del proyecto "Extracción de Áridos- Áridos Cachapoal".**

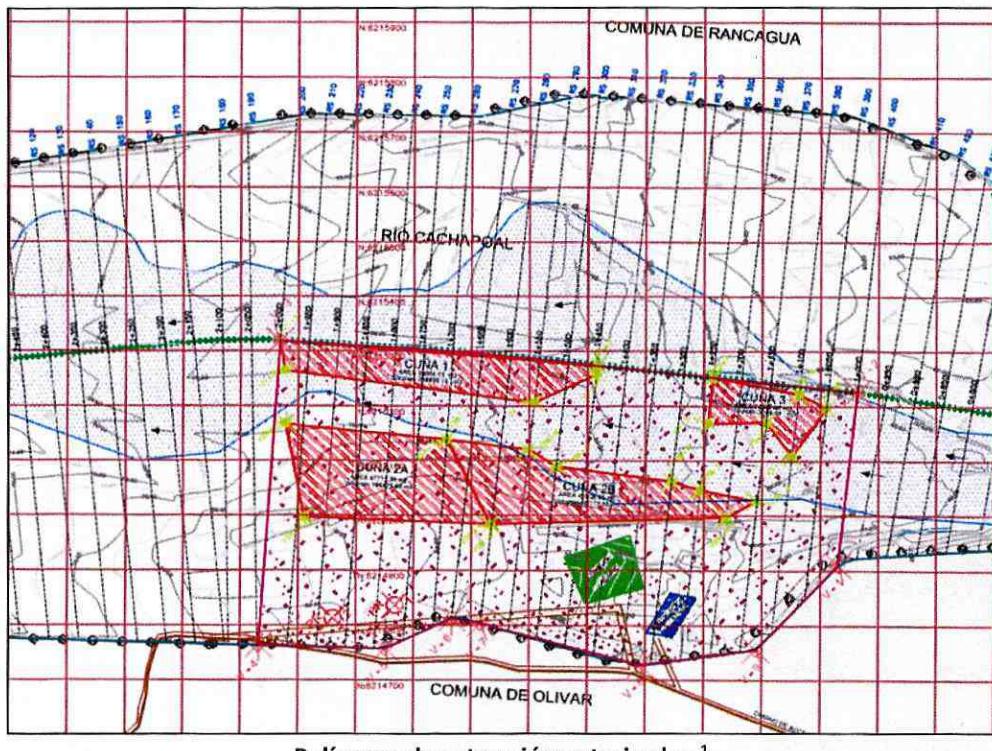
6. Que, específicamente en el Anexo 3 de la DIA del proyecto, se precisan los polígonos de extracción autorizados en la evaluación ambiental, los cuales fueron denominados como "Cuña 1"; "Cuña 2A", "Cuña 2B" y "Cuña 3". Lo anterior, se ilustra en la siguiente imagen:

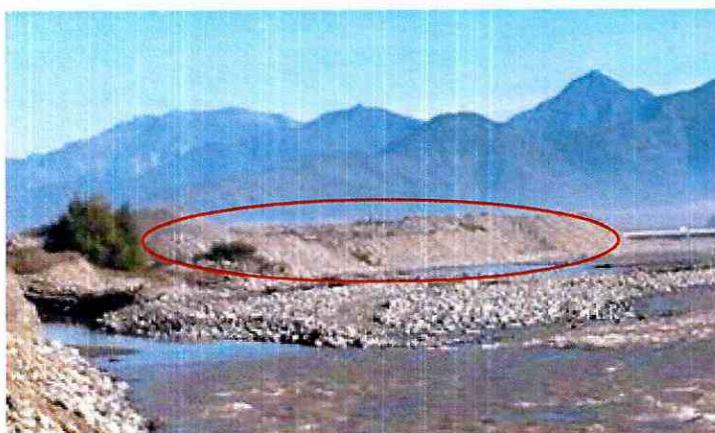
a) **Acopio del material de rechazo en la caja del río.** En primer lugar, se pudo constatar la existencia de acopio de material de descarte el cual no se encontraba en los sectores bajos o dispuestos en el fondo del canalón como lo indicaba la RCA N°182/2012. En específico, se observó tanto en terreno como en imágenes aéreas que parte del material de descarte estaba en la caja del río, tal como se muestra en la siguiente fotografía:

Imagen N°1: En la fotografía se observa encerrado en rojo, parte del acopio de material de rechazo o descarte acopiado en la caja del río.²

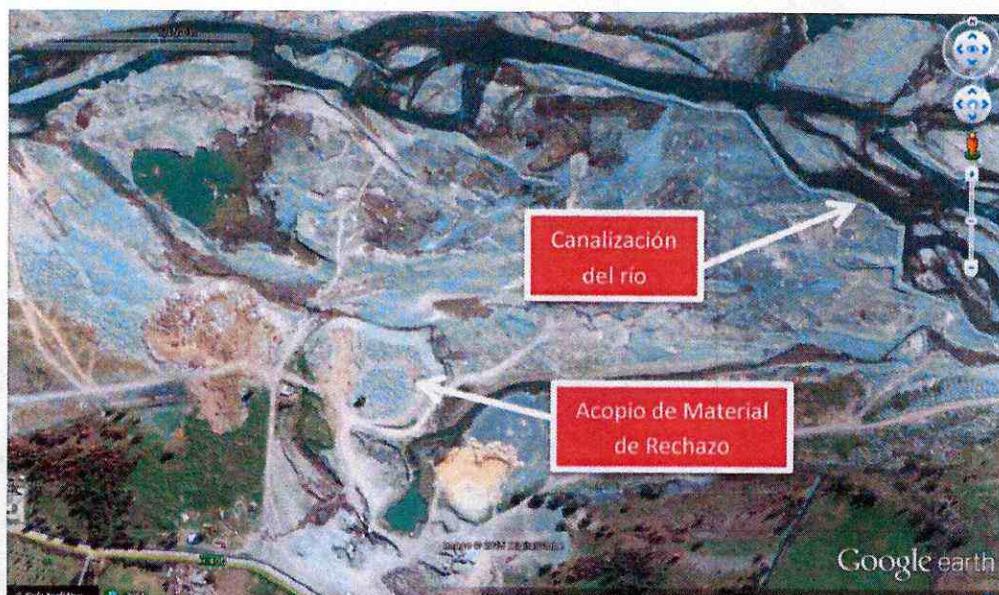
Así, en el año 2010, era posible observar el proceso de excavación de áridos, los pretils asociados a la canalización realizada en el río, y cómo el acopio del material de rechazo ha avanzado dentro de la caja del río, tal como se aprecia a continuación:

Imagen N° 2. Vista aérea ampliada del sector de extracción durante el año 2010.³

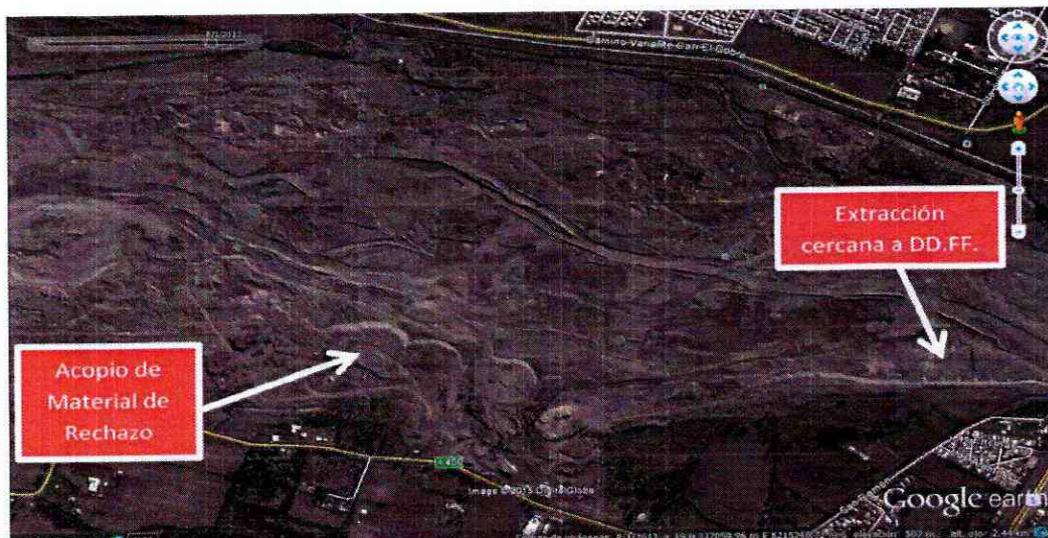
En el año 2013, se observa de forma más marcada el canalón inducido artificialmente, la erosión producida en el sector y las faenas de extracción cercanas a defensas fluviales construidas, en conjunto con espigones sumergidos tal como se aprecia a continuación:

Imagen N° 3. Vista aérea del sector de extracción durante el año 2013⁴

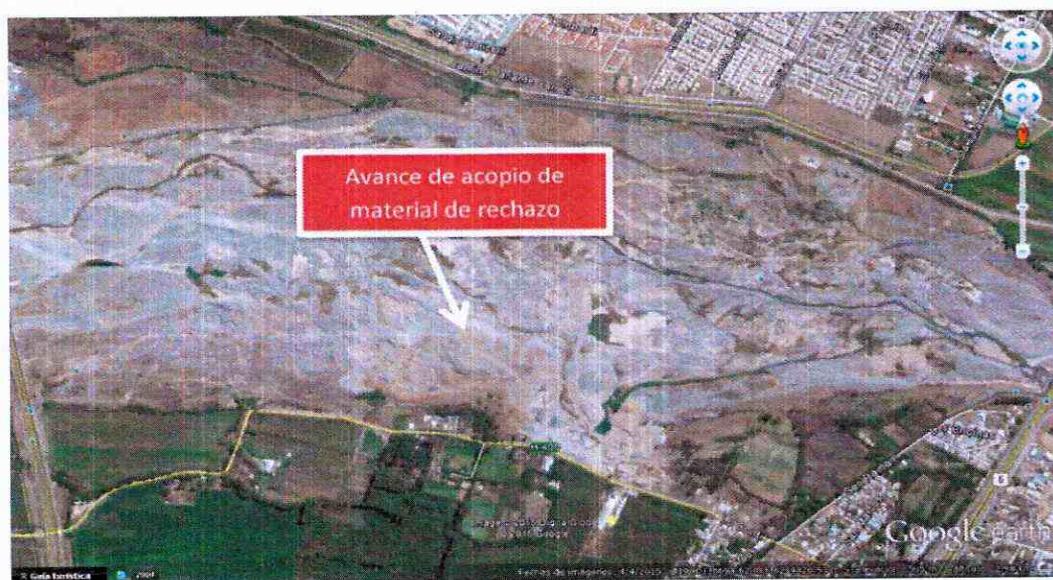
Tal como se indicó anteriormente, en el año 2015, se aprecia más nítidamente el continuo avance del acopio del material de rechazo hacia la caja del río, producto de las faenas de extracción, eliminando con ello, brazos de escurrimiento del río, tal como se expone a través de la siguiente imagen:

Imagen N° 4. Vista aérea del sector de extracción durante el año 2015.⁵

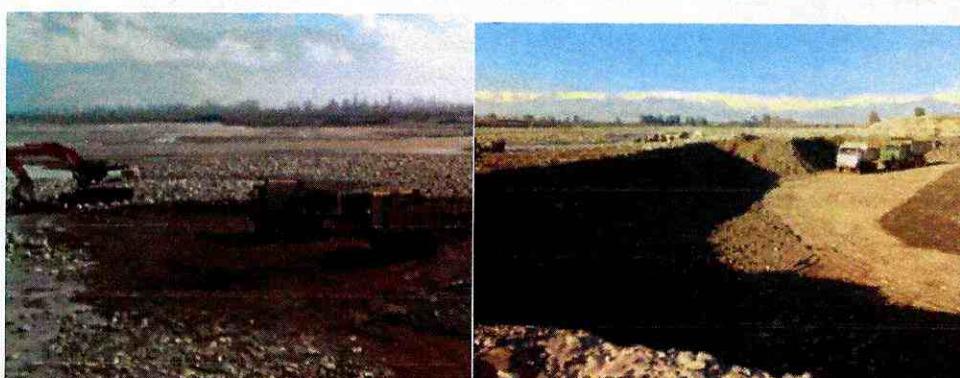
Por otra parte, durante una inspección efectuada en el proyecto el día 30 de mayo de 2016 por la DGA, se observó una faena de extracción cuya profundidad no superaba los 30 cm en aquel entonces y que, posteriormente, en la inspección de 16 de junio de 2016, se observó que el avance de la extracción se había extendido a una superficie aproximada de media hectárea y de una profundidad de 3,5 metros. Lo anterior, ocasionó la inducción de parte del escurrimiento del río Cachapoal hacia un foso de extracción de áridos emplazado en la ribera sur del mismo río, en un punto definido por la coordenada UTM (m) N: 6.214.958 y E: 337.100, datum WGS 84, huso 19. La situación anteriormente descrita, puede ser apreciada a través de las siguientes imágenes:

Imágenes N° 5 y N°6. Avance de faena de extracción de áridos constatada por la DGA: a) 30 de mayo de 2016., profundidad de extracción de 30 cm; b) 10 de junio de 2016. Profundidad de extracción de 3,5 metros.⁶

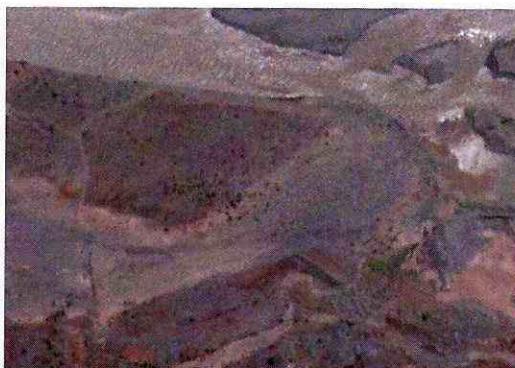
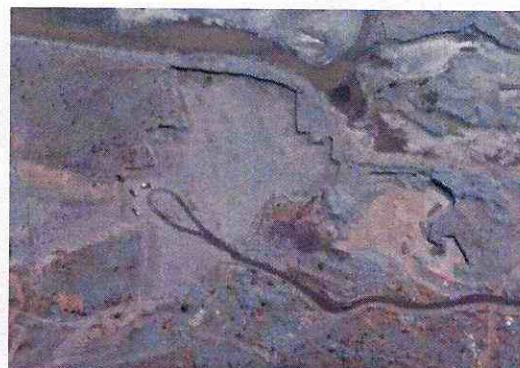
Tal como fue indicado en el IFA DFZ-2016-1082-VI-RCA-IA, en la inspección de 16 de junio de 2016, se constató la existencia de un polígono de extracción no evaluado que en promedio posee 2 metros de profundidad y que se encuentra emplazado a una distancia aproximada de 400 metros del puente “by pass” (ex Ruta 5 Sur), en un punto definido por las coordenadas UTM (M) N: 6.215.077 y E: 335.725, datum WGS84, huso 19, y a 9 metros al sur del escurreimiento del río Cachapoal, haciendo presente que dicho sector de extracción no cuenta con la visación técnica de la DOH, ni con el permiso respectivo de la Municipalidad de Olivar. Asimismo, cabe mencionar que la actividad de extracción en esta zona, habría sido iniciada durante el año 2016, debido a que a

Imágenes N°7 y N° 8: imagen satelital de polígono de extracción en km 2.5 aguas abajo del puente Ruta 5 sur: (a) imagen de 24 de diciembre de 2015; y (b) imagen de 18 de marzo de 2016.

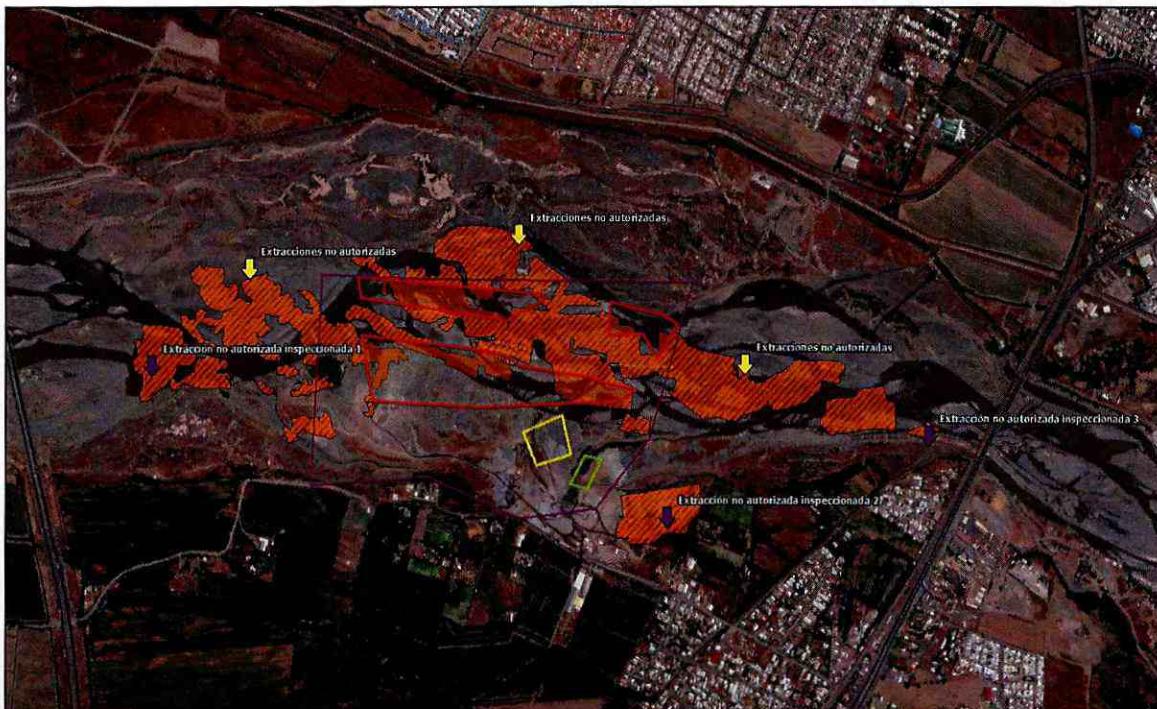
anexos de la Res. Ex. N° 1/Rol D-019-2018⁸, y de forma general a través de la siguiente imagen, en la cual se representa con color rojo las cuñas de extracción autorizadas ambientalmente, en color morado el área del proyecto autorizada y en color naranja achurado las extracciones de áridos realizadas en sitios que no cuentan con autorización ambiental:

Imagen N°9: Vista satelital de los polígonos de extracción totales del proyecto.

Así las cosas, del análisis realizado -que considera la información levantada en terreno y el análisis de imágenes satelitales de septiembre del año 2010 a noviembre del año 2017-, es posible estimar, que existe una extracción total no autorizada que varía en un rango entre 1.064.770,8 y 1.540.017,9 m³ en una superficie aproximada de 41,4 ha.

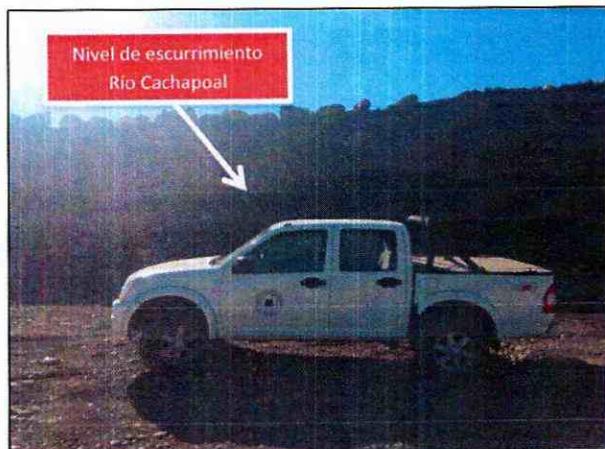
a) **Degradación del cauce del río Cachapoal**, que en el tramo analizado, posee una estructura de cauce trenzado que ha sido modificada por desvíos generados mecanizadamente por los procesos de extracción, trayendo como consecuencia al cauce natural del río, el cambio de su pendiente y anchura de escurrimiento; lo que provoca que las condiciones naturales de este cambien; como la velocidad, la rugosidad, el potencial de arrastre, la socavación, etc.; incluso en un escenario más crítico, inducirlo hacia alguna ribera distinta a la propia. Además de generar un cambio en la cota del lecho, la sobreexplotación antes descrita ha generado la socavación de un promedio de 4 metros de profundidad del cauce, incluso más profundo que el nivel de escurrimiento natural de las aguas, como es posible apreciar en las siguientes imágenes, que demuestra que el nivel de escurrimiento actual de las aguas del río Cachapoal se encuentra aproximadamente 2 metros sobre el nivel de apoyo del vehículo fiscal.

Imagen N° 10. Profundización del cauce del río Cachapoal¹⁹.

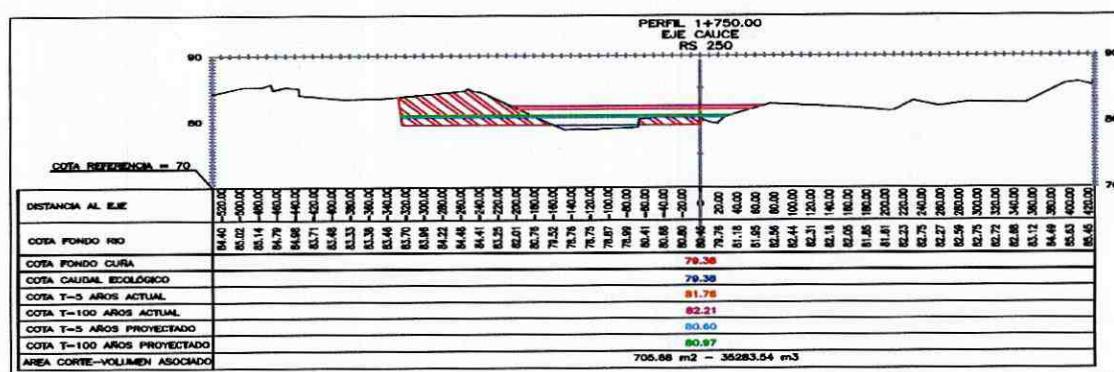
Imagen N° 11. Situación de base de cota de inundación y perfil transversal al kilómetro 1750 aguas abajo del Puente de la ruta panamericana.²⁰

En línea con lo anterior, al analizar los perfiles transversales del kilómetro 1.750, se observa que en la situación base (Imagen 11) se observa un desnivel máximo entre la cota del eje del río y la cota de terreno más baja de aproximadamente 1,7 metros, no obstante, del perfil transversal realizado en agosto de 2015 (Imagen 12), es posible constatar una diferencia de 3,26 metros de desnivel entre la cota de terreno y el eje del río. Por tanto, es posible inferir que las extracciones realizadas por la empresa se realizaron superando la profundidad máxima del nivel de escurreimiento de las aguas del río provocando una profundización de al menos 1.56 metros.

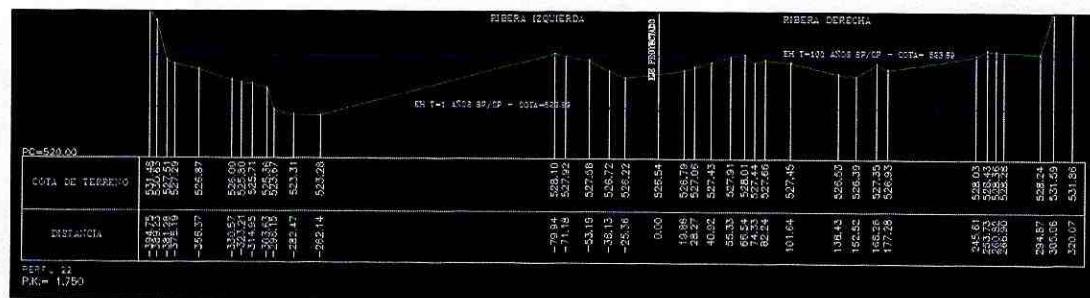
del río. Lo anterior, se puede observar a través de la imagen N°11 de esta resolución y de la siguiente:

Imagen N° 12. Perfil transversal del kilómetro 1750 aguas abajo del Puente de la ruta panamericana a agosto de 2015.²¹

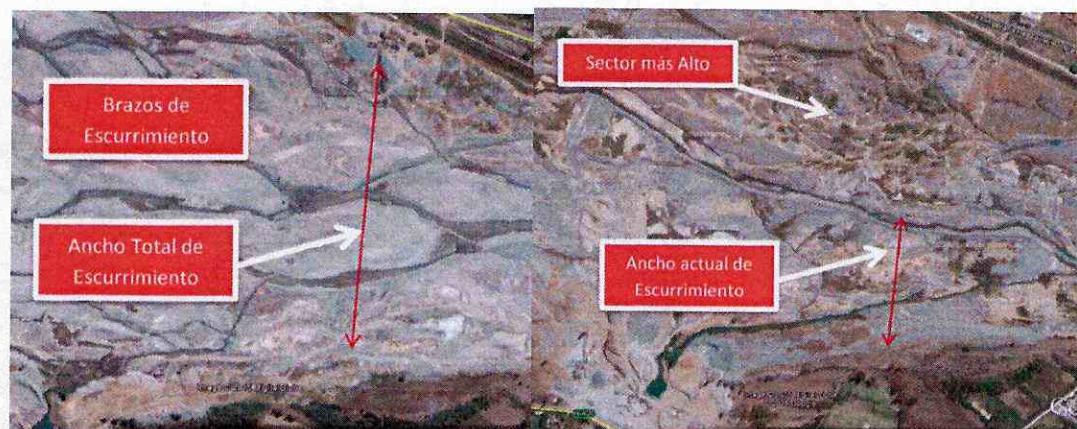
d) **Modificación del ancho total de la zona de escurrimiento del río reduciéndose casi a la mitad**, ocasionada entre el año 2004 y 2015, nuevamente debido a que la sobreexcavación produce cambios y alteraciones en el equilibrio de las condiciones naturales del cauce del río. El efecto antes referido, es posible observarlo en siguiente imagen:

Imagen N° 13. Comparación de disminución del ancho del río entre el año 2004 (a la izquierda) y 2015 (a la derecha).

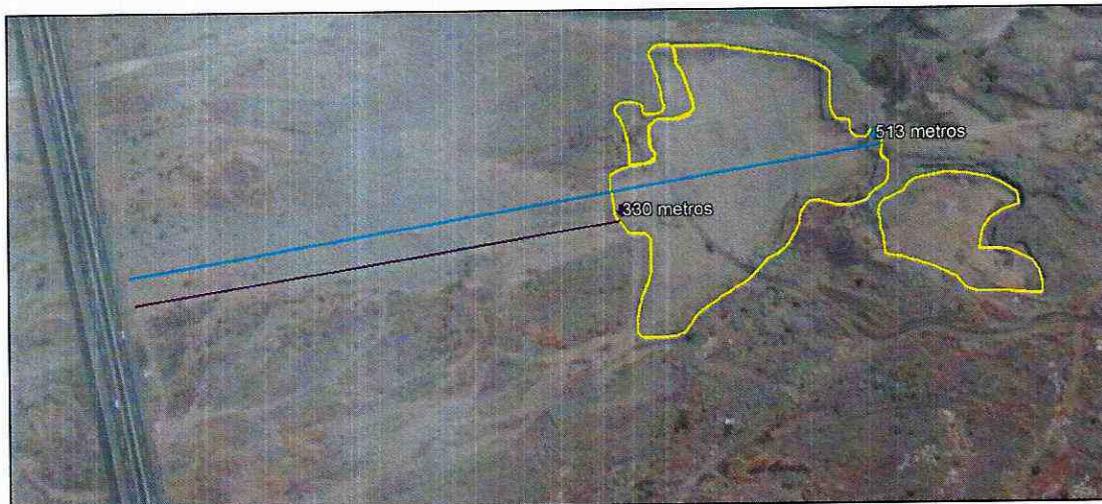
f) **Riesgo de daño en las fundaciones del puente “by pass” (ex Ruta 5 Sur)** que cruza el río Cachapoal, producto del inadecuado manejo y acopio del material de descarte resultante de la extracción de áridos y faenas de extracción realizadas sin los estudios técnicos respectivos y a una distancia menor de 500 metros, distancia que es considerada como una zona de protección de obras de infraestructura perimetral, como lo son los puentes, para evitar la erosión sobre la fundación de éstos. Lo anterior, se esquematiza en la siguiente imagen:

Imagen N° 14. Extracción de áridos aguas arriba del puente “by pass”.²²

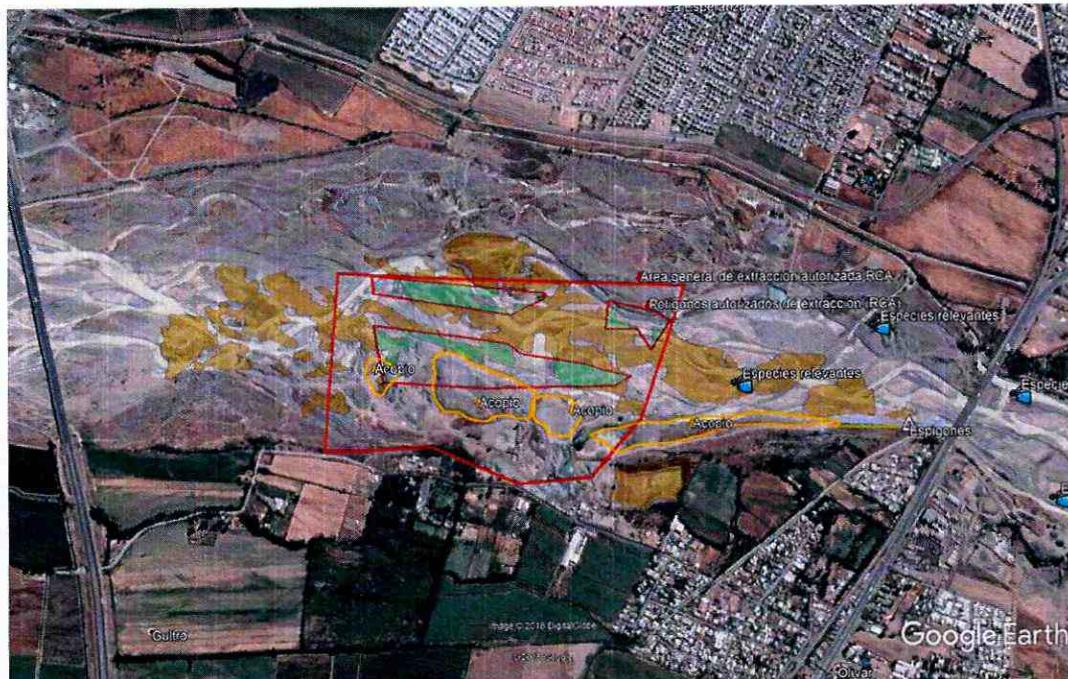
54. Que, sumado a ello, a partir de imágenes satelitales de fecha 15 de febrero de 2018, es posible observar la ejecución de actividades del proyecto fuera del área evaluada y aprobada en la RCA N°182/2012, cuyas zonas han sido identificadas con el color café.

Imagen N°15: Vista satelital de los polígonos de extracción totales del proyecto al 15 de febrero de 2018.

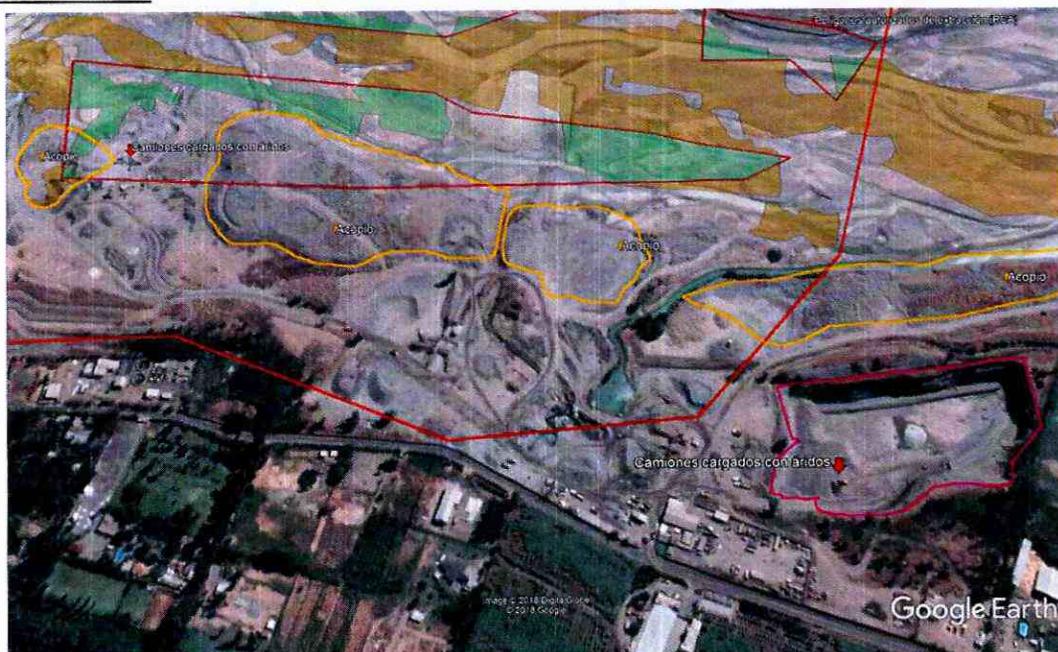
55. Que, así las cosas, amplificando dicha imagen es posible observar la presencia de los camiones cargados con áridos en la zona no autorizada inspeccionada N°2:

Imagen N°16: Vista satelital de los polígonos de extracción totales del proyecto al 15 de febrero de 2018
