**ORDENA MEDIDAS URGENTES Y TRANSITORIAS QUE
INDICA.**

RESOLUCIÓN EXENTA N° 784

I. **Antecedentes generales del proyecto “Extracción de Áridos- Áridos Cachapoal”.**

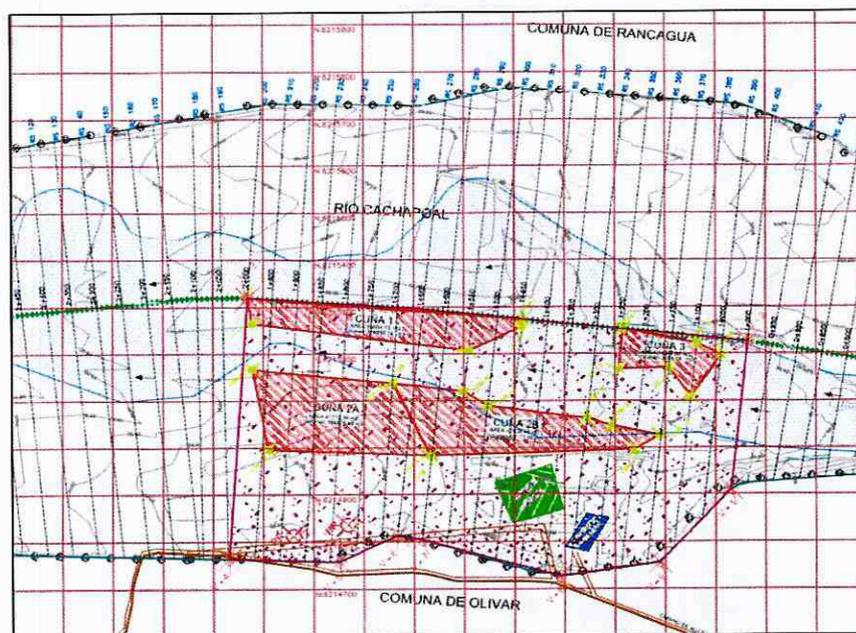
¹ Fuente: Extracto de anexo 3 de DIA aprobada mediante RCA N° 182/2012.

6. Que, en el Anexo 3 de la DIA del proyecto, se precisan los polígonos de extracción autorizados en la evaluación ambiental, los cuales fueron denominados como “Cuña 1”; “Cuña 2A”, “Cuña 2B” y “Cuña 3”. Lo anterior, se ilustra en la siguiente imagen¹:

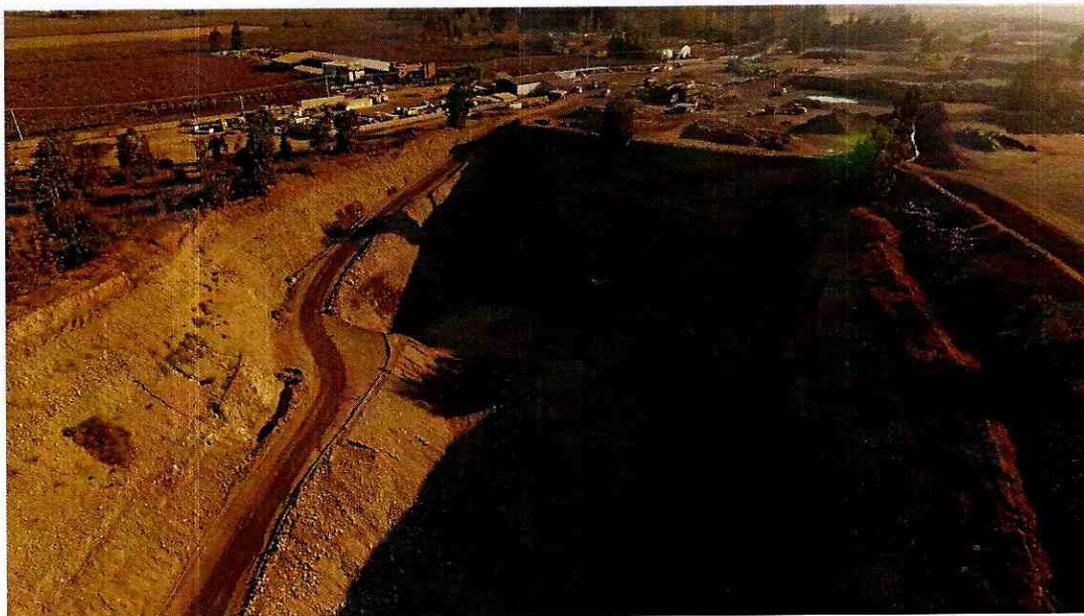
⁴ Fuente. Fotografía N° 1 del IFA DFZ-2018-1922 VI RCA. P. 10.

25. Que, el “IFA DFZ-2018-1922 VI RCA” concluye que no pudo ser acreditada la paralización de las obras, toda vez que en el video adjunto en la minuta técnica N° 13/2018 de la DGA (anexo 3)³, correspondiente a un sobrevuelo realizado por un equipo dron el 25 de mayo de 2018, al cauce del río y a las instalaciones de Áridos Cachapoal, se observó la presencia de una máquina retroexcavadora y camiones trabajando en el interior del pozo lastrero, apreciándose la entrada y salida de tres camiones.

26. Que, en la siguiente imagen que fue tomada el 25 de mayo de 2018, en el sector pozo del lastrero, se aprecia la máquina retroexcavadora y el camión. Lo mismo, puede ser visualizado en el video de sobrevuelo realizado por DGA, apreciándose en el minuto 5:22 a 7:40, la entrada y salida de camiones desde las coordenadas UTM DATUM WGS 84 HUSO 19, Norte 6.214.738, Este 337.255.⁴

a) Detención de funcionamiento de toda actividad extractiva de áridos por parte de la empresa Áridos Cachapoal Ltda., tanto en las zonas evaluadas y aprobadas por la RCA N°182/2012 que no cuentan con la visación técnica de la autoridad sectorial competente, como en aquellas zonas donde se realiza la actividad extractiva sin contar con la respectiva Resolución de Calificación Ambiental.

En virtud de la constatación flagrante de actividades de extracción detectadas a través de la grabación del sobrevuelo del dron de la DGA, al derrumbe evidenciado en la inspección ambiental del día 23 de mayo y lo observado en todos los videos, para verificar esta detención, la empresa deberá efectuar la instalación de cámaras de seguridad entregando un acceso en línea a la Superintendencia para realizar un seguimiento en tiempo real de lo que se observe en las cámaras que deberán ubicarse en los puntos que se indicarán a continuación, a fin de demostrar fehacientemente la detención efectiva de las faenas en toda el área intervenida por el proyecto: (i) en una posición en que se pueda observar la entrada y parte del interior del pozo lastrero y (ii) en las cuatro plantas procesadoras de la empresa, en un sector donde el campo visual de las cámaras permita observar todo el entorno de la operación de dichas plantas.

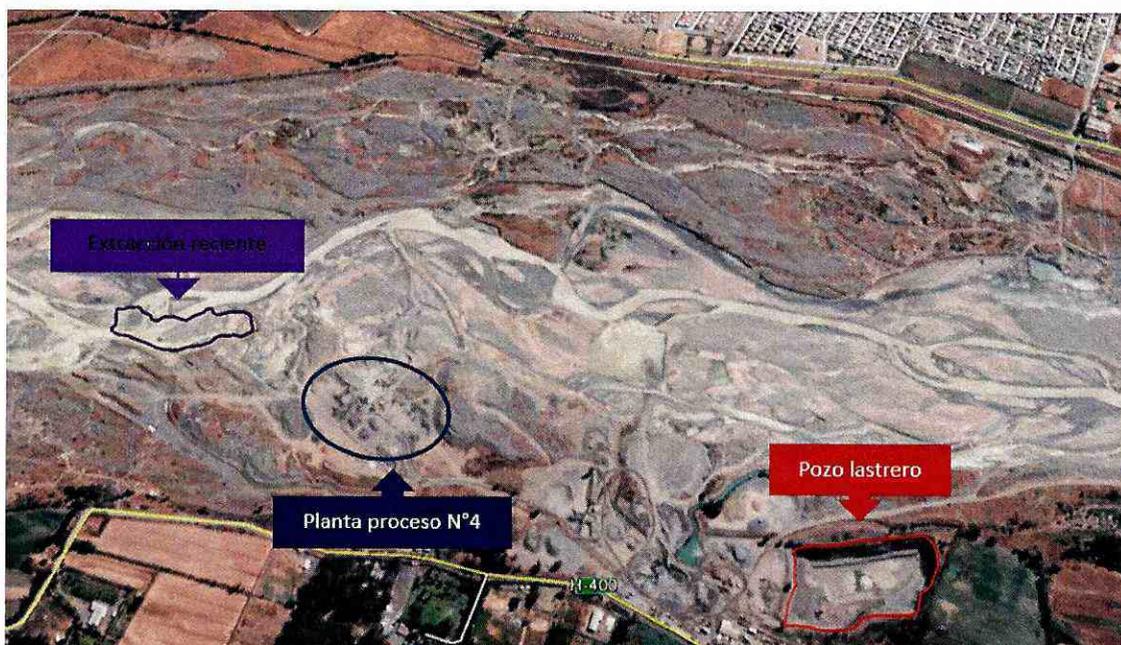
28. Que, el “IFA DFZ-2018-1922 VI RCA” también señala que durante actividad de inspección del día 23 de mayo de 2018⁵, se observó la existencia de un polígono de extracción reciente, cercano a planta de proceso N°4 (identificada por el titular como parte de las instalaciones de Áridos Cachapoal), con una coordenada central de referencia WGS 84 huso 19 6215112N 336109E. Lo anterior, es demostrado a partir de lo observado en el siguiente medio de prueba:

29. Que, la presencia de maquinaria y la existencia de un polígono de extracción reciente, no puede ser desvirtuada con ninguno de los videos que acompañó la empresa en cumplimiento de la MUT⁶. Al respecto, se debe tener en cuenta que en el "IFA DFZ-2018-1922 VI RCA" se realizó un completo análisis de los referidos videos, indicándose lo siguiente:

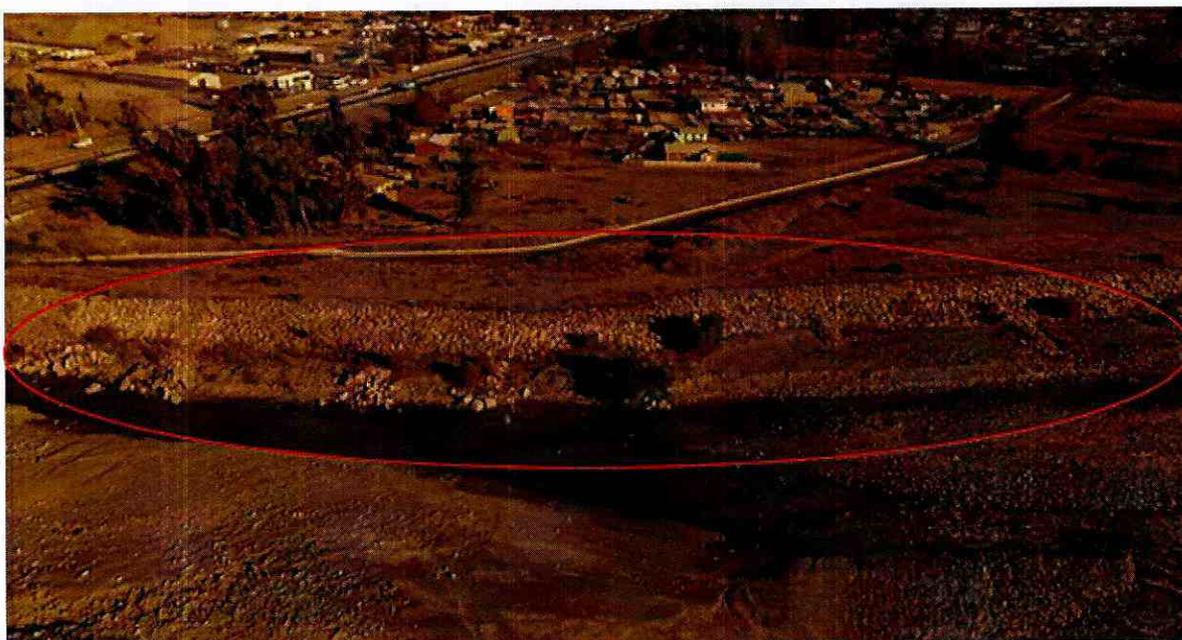
⁷ Fuente: Fotografía N° 6 del IFA DFZ-2018-1922 VI RCA. P. 14.

30. Que, en lo relativo a la reposición de los espigones de la defensa fluvial, en el "IFA DFZ-2018-1922 VI RCA" se concluye que el titular no ha realizado la reposición de éstos, ni se aprecian trabajos en las defensas fluviales, constatándose que éstos siguen desmoronados y embancados. Sobre este punto, cabe hacer presente que las reparaciones requeridas a las defensas fluviales dañadas por la actividad extractiva, debían ser ejecutadas a partir de la obtención del permiso que la empresa debía tramitar ante la DGA de la región, el cual, debía contar a su vez con la respectiva visación técnica de la DOH. La solicitud habría sido realizada por la empresa ante la DGA, según lo indicado a través del informe final presentado con fecha 14 de junio de 2018, pero sin obtener aun la autorización correspondiente.

31. Que, en la fotografía que se muestra a continuación⁷, es posible visualizar varios espigones cuyas puntas están desmoronadas y cayéndose las rocas del espigón al río, las que posteriormente son arrastradas por las aguas:

e) Efectuar la reposición de las defensas fluviales dañadas, para lo cual deberá obtener el permiso de la DGA -el cual debe contar a su vez con la correspondiente visación técnica de la DOH, ambas de la Región del Libertador General Bernardo O'Higgins- que habilite la ejecución de dichas obras. Una vez obtenido dicho pronunciamiento, la empresa Áridos Cachapoal Ltda., deberá informar a la SMA el avance de la reposición respectiva.

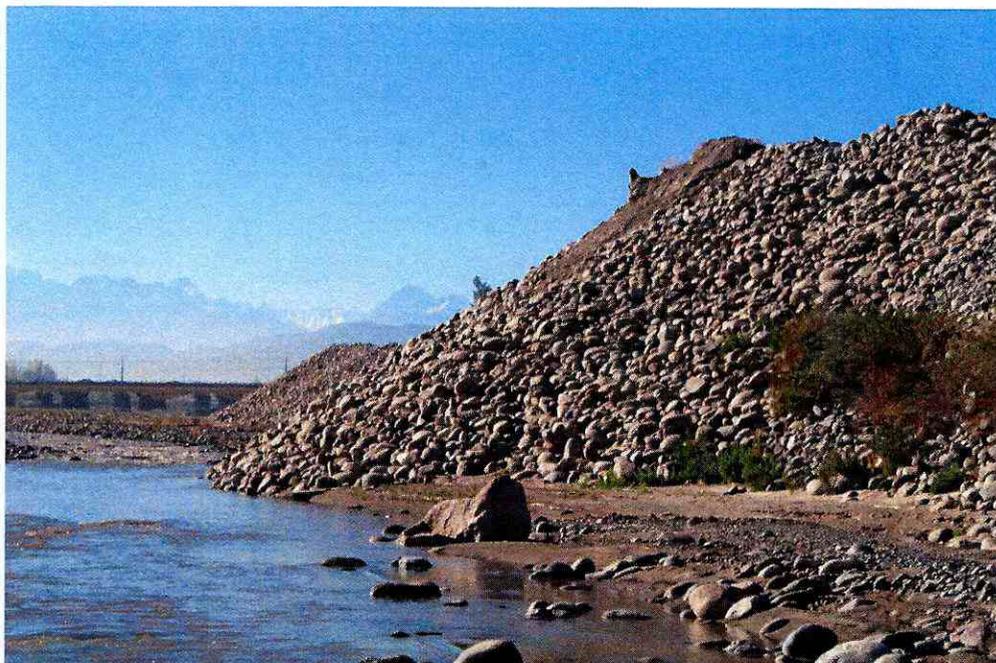
¹⁰ Fuente: Fotografía N° 5 del IFA DFZ-2018-1922 VI RCA. P. 13.

32. Que, por su parte, en lo que respecta a la disposición correcta del material de descarte y acopios de bolones, el "IFA DFZ-2018-1922 VI RCA" concluye que el titular no ha realizado el retiro del material de descarte existente, de acuerdo a lo observado en actividad de inspección realizada por la SMA el 23 de mayo de 2018⁸ y en la inspección

realizada por la DGA el 25 de mayo de 2018⁹. En la siguiente imagen se puede apreciar el derrumbe de material de descarte hacia la caja del río¹⁰:

34. Que, en consecuencia, la dictación de una nueva MUT viene de la mano de los antecedentes proporcionados por el “IFA DFZ-2018-1922 VI RCA”, a partir del cual fue posible verificar la generación de una situación de daño grave e inminente, que se ha producido por: (i) El incumplimiento de la orden de paralización total de las faenas extractivas, sumado a que las grabaciones proporcionadas por la empresa no permiten apreciar la totalidad de las zonas de extracción intervenidas por el proyecto, lo cual genera una seria situación de incertidumbre respecto a la frecuencia con que se han realizado dichas actividades por parte del titular; (ii) La empresa no ha dispuesto el material de descarte acopiado a lo largo de la ribera del río Cachapoal; (iv) La empresa no ha efectuado las reparaciones requeridas a las defensas fluviales dañadas por la actividad extractiva, las cuales debían ser ejecutadas a partir de la obtención del permiso que debía tramitar ante la DGA de la región, y; (v) Durante actividad de inspección se observó un derrumbe del material de descarte hacia la caja del río en coordenadas WGS 84 UTM huso 19 6214907N 337520E.

d) Realizar el retiro inmediato del material de descarte generado producto del derrumbe observado hacia la caja del río en coordenadas WGS 84 huso UTM 19 6214907N 337520E, durante la fiscalización de 23 de mayo de 2018.
