**ORDENA MEDIDA PROVISIONAL PRE-
PROCEDIMENTAL QUE INDICA**

RESOLUCIÓN EXENTA N° 951

Santiago, 06 AGO 2018

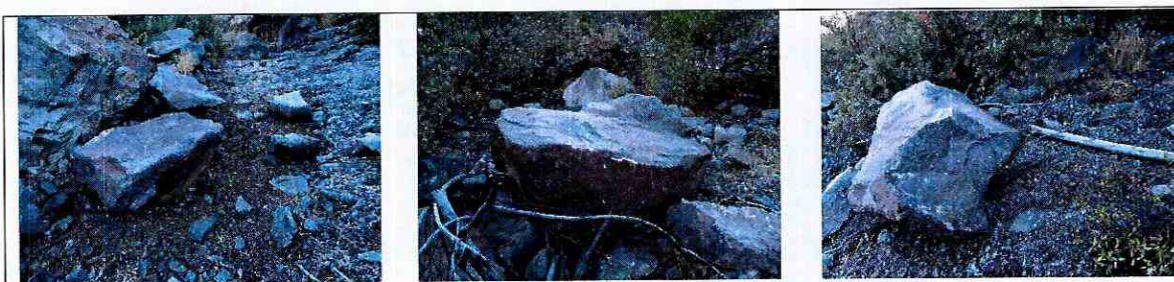
19. Que, las rocas que cayeron en la propiedad del Sr. Leleux, detuvieron su marcha en un lugar que dista a 382 metros de la vivienda más cercana, y tenían las dimensiones que se exponen en las siguientes fotografías¹:

Fotografías 1, 2 y 3: Se aprecian las 3 rocas constatadas en la inspección del 12 de junio de 2018. Según estimación visual, las rocas que han caído en terrenos agrícolas desde la Mina UVA varían en su tamaño, aproximadamente entre 0,8 [m] y 1,5 [m] de altura y entre 1 [m] y 2 [m] de ancho.
