**ORDENA MEDIDAS PROVISIONALES PRE-
PROCEDIMENTALES QUE INDICA**

RESOLUCIÓN EXENTA N° 35

6. Las medidas provisionales que se dictan en este acto tienen el carácter de pre-procedimentales y recaen sobre KDM S.A. (en adelante, "titular"), quien opera el "Relleno Sanitario Loma Los Colorados (RSLLC)", ubicado en el kilómetro 62.5 de la Ruta 5 Norte, cerca de la localidad de Montenegro en la comuna de Til Til, Provincia de Chacabuco, Región Metropolitana. El proyecto consiste en la operación de un Relleno Sanitario de disposición y tratamiento de residuos sólidos domiciliarios, localizado en el Fundo Las Bateas, de 800 ha de superficie, y considera un Sistema de Tratamiento de Lixiviados, Sistema de Manejo de Biogás, Central ERNC y Monorelleno de lodos de sanitarias. La ubicación de las unidades operativas del RSLLC se muestran en la siguiente figura:

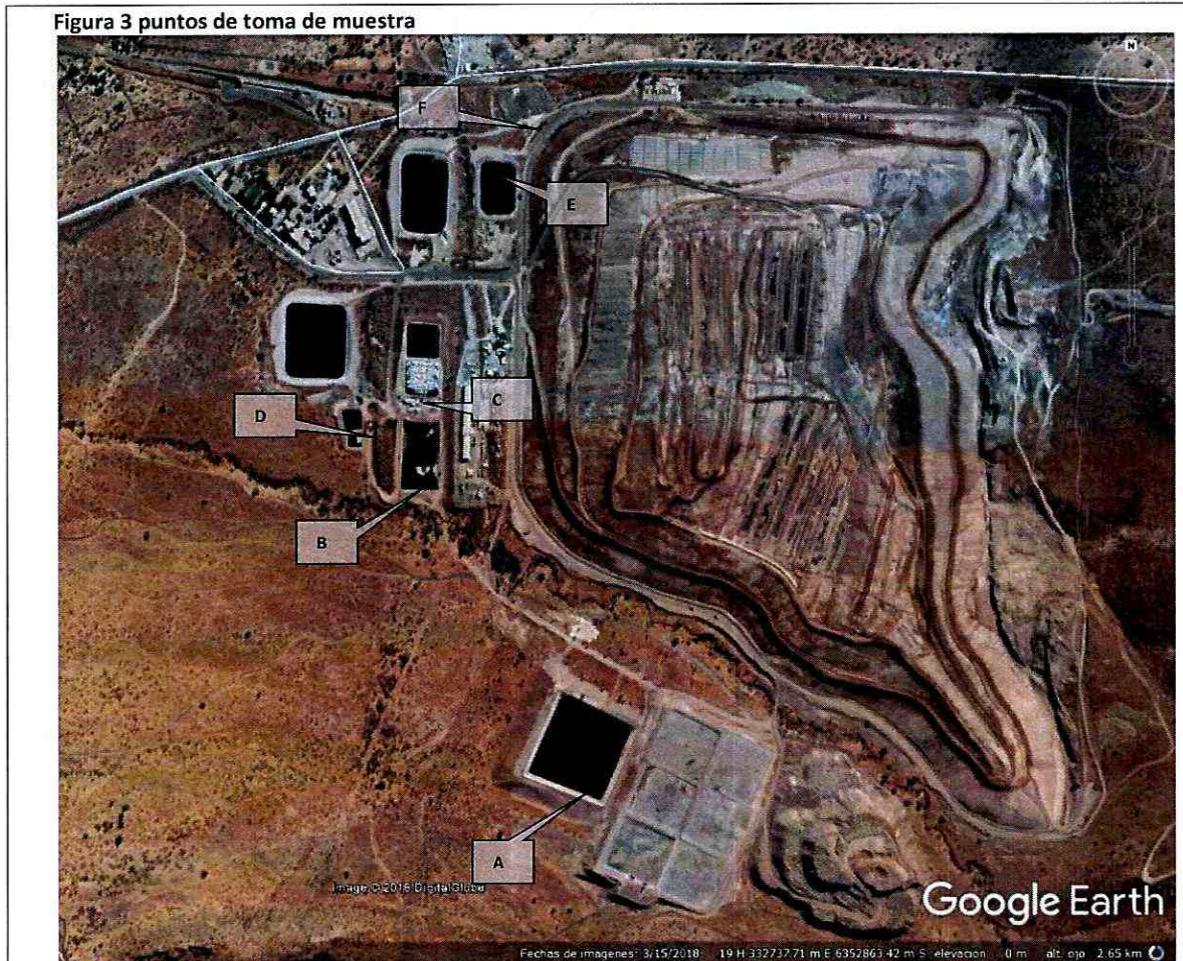
10. La mencionada actividad de inspección ambiental, contempló además el análisis de información asociada a los Expedientes de Evaluación Ambiental de las RCA N°990/1995, RCA N°060/2005 y RCA N°263/2008, y los documentos presentados por KDM en escrito de fecha 29 de noviembre de 2018 y 11 de diciembre de 2018, cuyo detalle es recogido en el IFA DFZ-2018-2809-XIII-RCA-IA. Al finalizar el recorrido de la inspección ambiental, se realizó una toma de muestra de Aguas Residuales en distintos puntos del Sistema de Manejo de lixiviados, con el objeto de comparar la composición de los líquidos almacenados en las distintas piscinas con el afluente de lixiviado fresco (sumidero) y efluente de la PTL, puntos que se detallan a continuación:

Muestra	Lugar	Coordenada Norte (m)	Coordenada Este (m)	Hora
A	Piscina P3	6.351.337	331.599	15:05
B	Piscina de Maduración (Cloruros)	6.351.913	331.215	15:45
C	Pozo Neutralizador (Efluente PTL)	6.352.115	331.243	16:08
D	Piscina Carguío Norte	6.352.071	331.138	16:23
E	Piscina P1	6.352.590	331.354	16:34
F	Sumidero	6.352.671	331.457	16:45

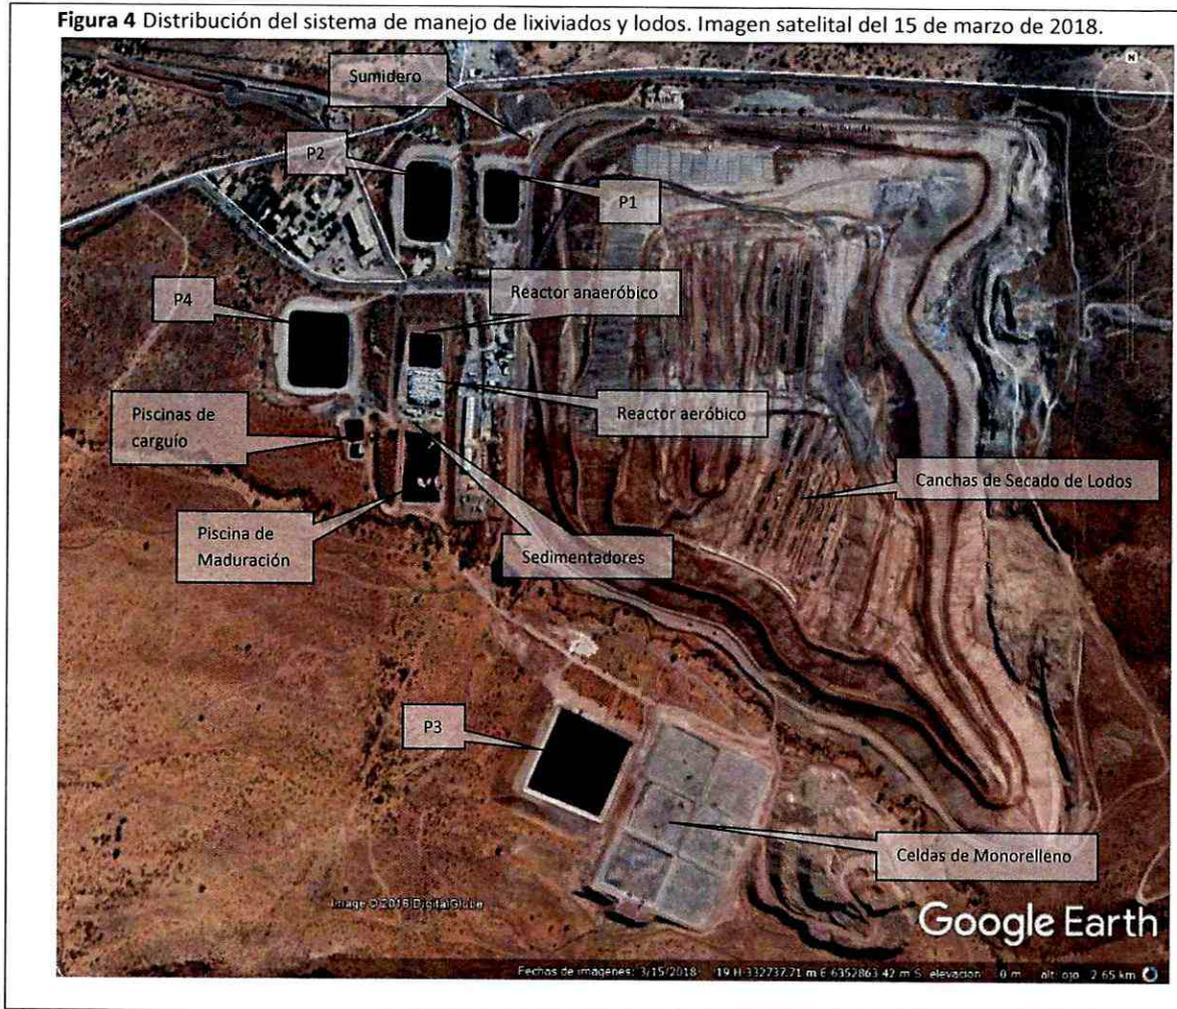
11. Entre los hechos que representan **hallazgos** descritos en el informe de fiscalización DFZ-2018-2809-XIII-RCA, se destaca lo siguiente: *“dado que las celdas de monorelleno se encuentran sin capacidad de recibir lodos, KDM comenzó a trasvasiar los lixiviados crudos acumulados en la Piscina P3 de 175.000 m³ de capacidad, realizando la disposición de estos líquidos en riego de caminos y taludes de la masa del relleno sanitario e implementando una zanja de acumulación en la base del relleno sanitario. Al disminuir la capacidad de almacenamiento de líquidos, las piscinas de acumulación de lixiviados P1, P2, P4, Maduración y Carguío presentan revanchas inferiores a 0,5 metros, estimándose una capacidad actual del 6,24%. También se constató la ocurrencia de un derrame de líquidos desde la Piscina de Maduración hacia la Quebrada Las Masas, ocurrido el día 27 de octubre de 2018, pero que el titular no informó a las autoridades correspondientes. Por último, se constató operación deficiente de la Planta de Tratamiento de Lixiviados”.*

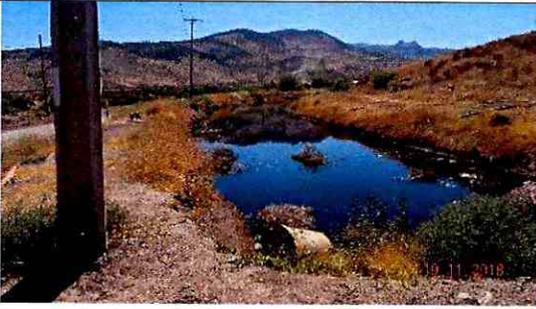
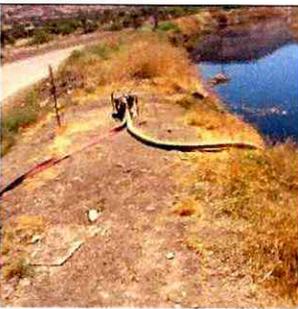
a) Se constató la implementación de una zanja de acumulación de lixiviados en la base del relleno sanitario.

Fotografía 1.	Fecha: 19/11/2018	Fotografía 2.	Fecha: 19/11/2018
Descripción del medio de prueba: Zanja de acumulación de líquidos lixiviados, ubicada en el sector norponiente de la base del relleno sanitario.		Descripción del medio de prueba: Bomba de apoyo en zanja de acumulación de lixiviado, ubicada en el sector norponiente de la base del relleno sanitario, frente a sumidero.

21.1 La acumulación de lixiviados en la base del relleno sanitario podría repercutir en la estabilidad de la estructura en el sector norponiente.

(i) La empresa deberá eliminar todas las acumulaciones de lixiviados no autorizadas (taludes y base del relleno sanitario), redireccionando inmediatamente estos líquidos hacia el sumidero y piscinas de acumulación, y realizar las reparaciones correspondientes que hayan dañado estructuralmente al relleno (taludes, cobertura, pendiente, etc.).

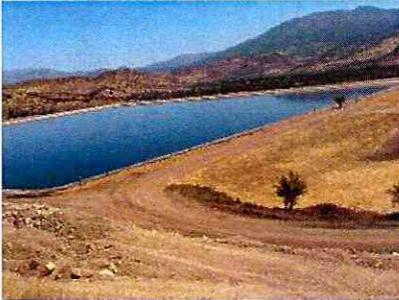
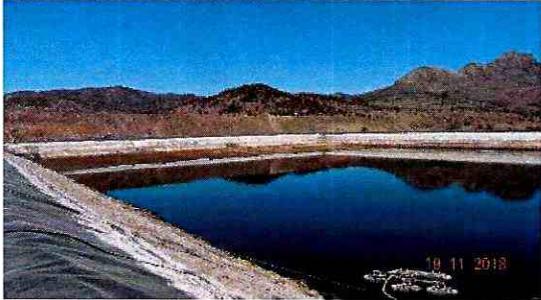
b) El titular se encuentra realizando el vaciado de la Piscina P3, para lo cual ha trasvasiado los lixiviados crudos acumulados en esta piscina, hacia principalmente hacia la Piscina de Carguío (destinada a recibir efluentes de PTL), realizando la disposición de estos líquidos en riego de caminos y taludes de la masa del relleno sanitario, de acuerdo al balance hídrico presentado por KDM entre septiembre y noviembre de 2018 se dispuso en riego sobre la masa del relleno sanitario 115.563 m³ de líquidos (mezcla de lixiviado crudo con efluente de la PTL).

Fotografía 3.	Fecha: 21/02/2017	Fotografía 4.	Fecha: 19/11/2018
Descripción del medio de prueba: Vista de Piscina P3, a máxima capacidad del día 21 de febrero de 2017. Capacidad P3: 175.000 m ³ .		Descripción del medio de prueba: Piscina P3, se observa vaciamiento de líquidos, acumulación aproximada de 10.000 m ³ . Capacidad P3: 175.000 m ³ . Se observa equipo de apoyo para trasvasije (balsa con bombas).

(iii) La empresa deberá trasvasiar hacia la Piscina P3, líquidos acumulados en Piscinas P1, P2, P4, Maduración y Carguío, de tal forma de cumplir con los siguientes objetivos:

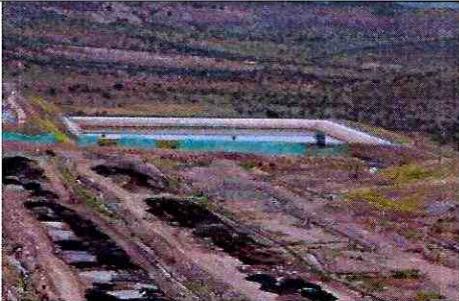
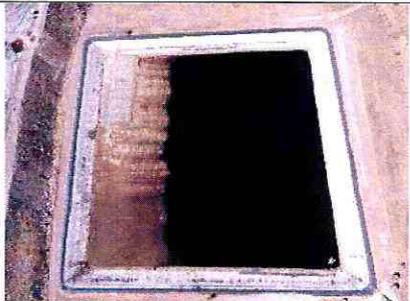
Fotografía 5.	Fecha: 04/09/2018	Fotografía 6.	Fecha: 21/11/2018
Descripción del medio de prueba: Vista aérea en la que se observa el avance del vaciado de P3. Fotografía tomada el 04 de septiembre de 2018. Fuente: KDM.		Descripción del medio de prueba: Vista aérea en la que se observa el avance del vaciado de Piscina P3, del 21 de noviembre de 2018. Fuente: KDM.

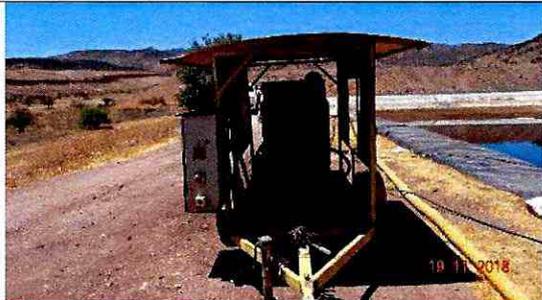
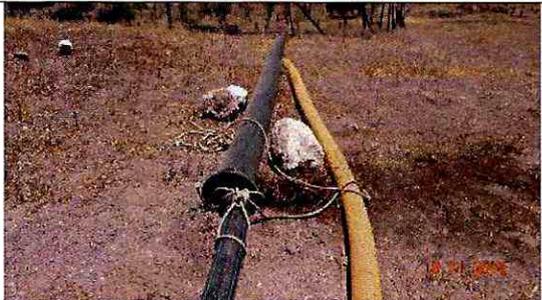
Fotografía 7.	Fecha: 19/11/2018	Fotografía 8.	Fecha: 19/11/2018
Descripción del medio de prueba: Piscina P3, se observa equipo de equipo de apoyo para trasvasije (generador eléctrico para bombas)		Descripción del medio de prueba: Piscina P3, se observa línea de tuberías para trasvasije desde P3 hacia Piscina de carguío

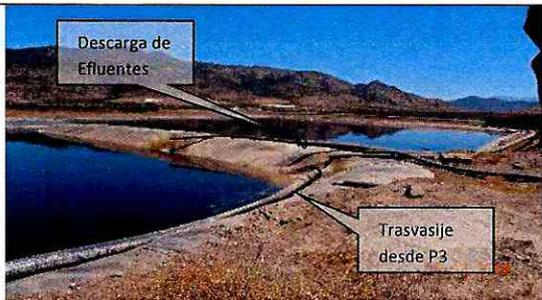
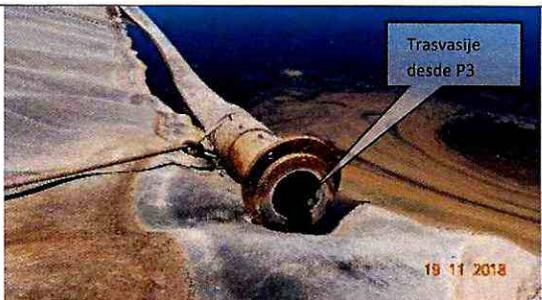
Fotografía 9.	Fecha: 19/11/2018	Fotografía 10.	Fecha: 19/11/2018
Descripción del medio de prueba: Piscinas de carguío norte y sur, se observa tubería de descarga de efluentes PTL y tubería de trasvasije de Lixiviado crudo desde P3.		Descripción del medio de prueba: Tubería de trasvasije de Lixiviado crudo desde P3.

(ii) Se prohíbe el riego en caminos y taludes de la masa del relleno sanitario con lixiviados o efluentes de la PTL, así como cualquier tipo de recirculación de líquidos percolados a la estructura del relleno sanitario.

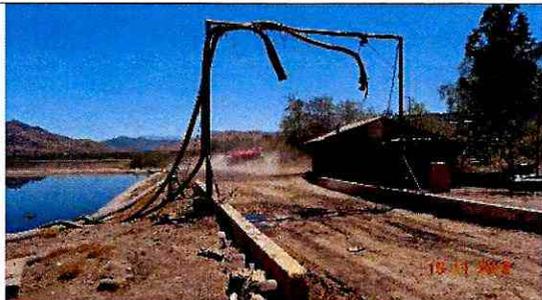
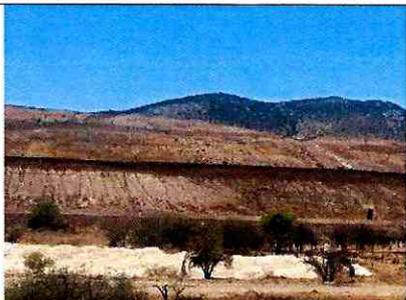
Fotografía 11.	Fecha: 19/11/2018	Fotografía 12.	Fecha: 19/11/2018
Descripción del medio de prueba: Área de carguío de Camiones Aljibe para humectación de caminos.		Descripción del medio de prueba: Humectación de caminos y taludes del relleno. Vista de Talud Sur, se observa coloración producto del riego de caminos y taludes.

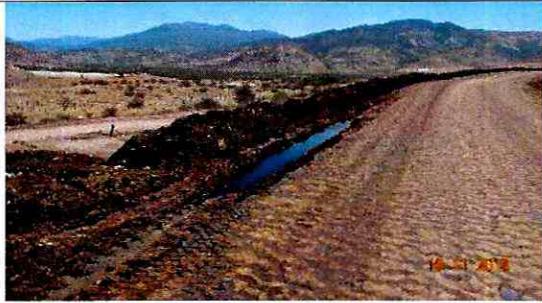
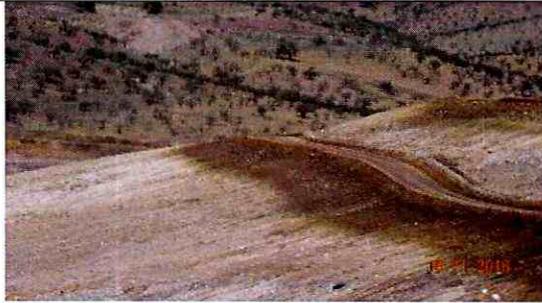
Fotografía 13.	Fecha: 19/11/2018	Fotografía 14.	Fecha: 19/11/2018
Descripción del medio de prueba: Acumulación de líquidos en caminos.		Descripción del medio de prueba: Riego de caminos y taludes.

Al haberse comprobado que se dispuso sobre la masa del relleno sanitario 115.563 m³ de líquidos (en su mayoría lixiviado sin tratar), en los últimos tres meses, se genera incertidumbre respecto del factor de seguridad en el que está operando actualmente el RSLLC, con especial atención en aquellos sectores que presentan excesivas acumulaciones de lixiviados, así como en aquellos taludes que, por encontrarse contiguos a los caminos superiores de la masa de residuos, usados de manera permanente para el riego de lixiviados sin poder ser infiltrados, presentan un exceso de líquidos en la masa del relleno sanitario lo que podría afectar su estabilidad, favoreciendo la ocurrencia de deslizamientos. Asimismo, cabe mencionar que el riego, humectación y/o recirculación de lixiviados no está permitido por el DS 189/2008, que en su artículo 25 señala: *“Cuando se considere el uso de los lixiviados o su descarga a cursos o masas de agua, éste deberá incluir el tratamiento de estos líquidos, debiendo contar con las normas de emisión o descarga vigentes. En todo caso, se prohíbe asperjar o rociar lixiviados como forma de manejo o eliminación”*. Conforme a lo señalado por la Resolución Exenta N°259/2013 del SEA RM, que resuelve la consulta de pertinencia, esta práctica debe evaluarse en el SEIA.

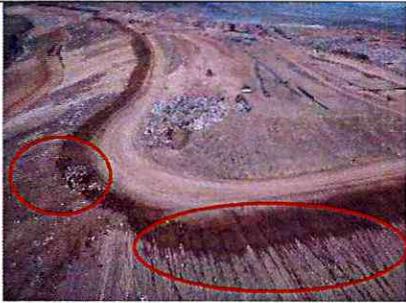
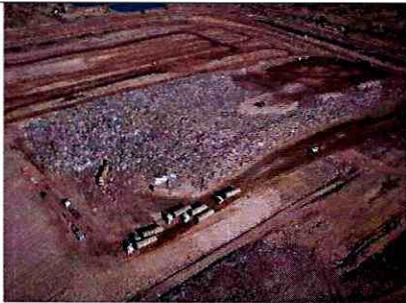
Fotografía 15.	Fecha: 02/10/2018	Fotografía 16.	Fecha: 07/11/2018
Descripción del medio de prueba: Fotografía aérea del 02/10/2018 en la que se observa el riego de caminos y taludes, se destaca el riego en talud en sector con residuos a la vista, así como el escurrimiento de líquidos por taludes.		Descripción del medio de prueba: Fotografía aérea del 02/10/2018 en la que se observa el riego de cobertura provisoria del frente de trabajo	
Fuente KDM.		Fuente KDM.

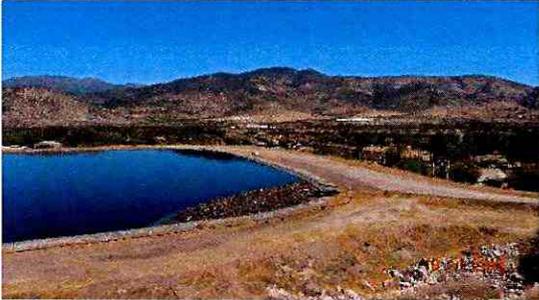
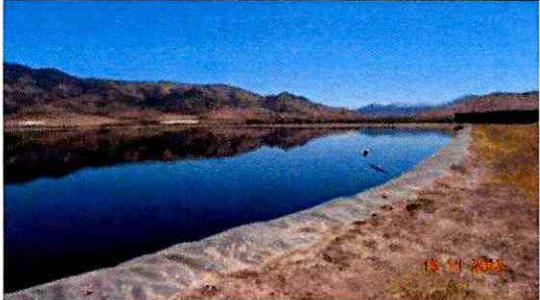
c) Al excluir la piscina P3 como depósito de acumulación de líquidos, disminuye la capacidad de almacenamiento del Sistema de Manejo de Lixiviados. Actualmente, el volumen ocupado en las piscinas de acumulación de lixiviados P1, P2, P4 y Maduración es 318.959 m³. En tanto el volumen disponible en este grupo de piscinas es 21.329 m³, que representa capacidad disponible actual del 6,24%. Estas piscinas presentan revanchas inferiores a los 0,5 metros.

Fotografía 17.	Fecha: 19/11/2018	Fotografía 18.	Fecha: 19/11/2018
Descripción del medio de prueba: Piscina P2, se observa acumulación de líquidos hasta una altura de aproximadamente 0,5 metros, medidos entre el nivel del líquido y el borde de superior del depósito.		Descripción del medio de prueba: Piscina P4, se observa acumulación de líquidos hasta una altura de aproximadamente 0,5 metros, medidos entre el nivel del líquido y el borde de superior del depósito.	
Capacidad P2: 150.000 m3		Capacidad P4: 113.000 m3

La acumulación de lixiviados en piscinas (P1, P2, P4, Maduración, Carguío) con revanchas inferiores a 0,5 metros, aumenta el riesgo de derrames a áreas no impermeabilizadas ubicadas al poniente del relleno sanitario. Dicha situación factiblemente puede llegar a ocurrir, teniendo como antecedente, la anterior ocurrencia del derrame de uno de los depósitos de acumulación de lixiviados ocurrido el día 27 de octubre de 2018, hecho no informado por el titular a las autoridades correspondientes, que tuvo su origen en que dicho depósito estaba al límite de su capacidad. De acuerdo a lo constatado, el volumen disponible de almacenamiento actualmente es de 21.329 m³, equivalente al 6,2% del volumen total de almacenamiento, cifra inferior al 30% establecido en el artículo 26 del DS N° 189/08 MINSAL, que no se condice con la operación de un relleno sanitario que recibe aprox. 6.000 ton/día (180.000 ton/mes) de residuos y genera aproximadamente 600 m³/día de lixiviado.

- a) Lograr revanchas mínimo de 1 metro en P1, P2 y P4.
- b) Vaciar Piscina de Maduración (que tiene problemas en su impermeabilización).

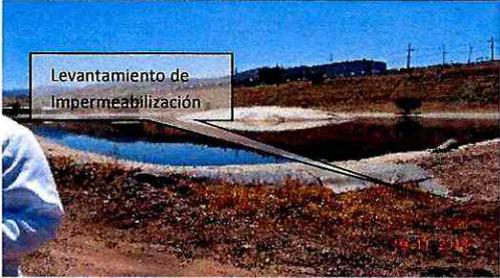
d) También se constató la ocurrencia de un derrame de líquidos desde la Piscina de Maduración hacia la Quebrada Las Masas, producto del llenado de esta y fallas en su impermeabilización, hecho ocurrido el día 27 de octubre de 2018, pero que el titular no informó a las autoridades correspondientes.

Fotografía 19.	Fecha: 19/11/2018	Fotografía 20.	Fecha: 19/11/2018
Descripción del medio de prueba: Piscina de Maduración (antiguamente denominada piscina de rechazos o cloruros). Se observa un levantamiento de la membrana de impermeabilización, semejante a un globo. En el límite sur de este depósito, sobre el talud que limita con la quebrada allí existente se observaron trabajos de reparación, los cuales, según informó la empresa, se generaron en el marco de un derrame de lixiviados ocurrido el día 27 de octubre de 2018.		Descripción del medio de prueba: Vestigios de derrame de líquidos desde Piscina de Maduración en quebrada las Masas, del 27 de octubre de 2018.

(v) Se prohíbe la acumulación de líquidos en la Piscina de Maduración, hasta que la reparación de su impermeabilización se encuentre autorizada por la ASRM para su funcionamiento.

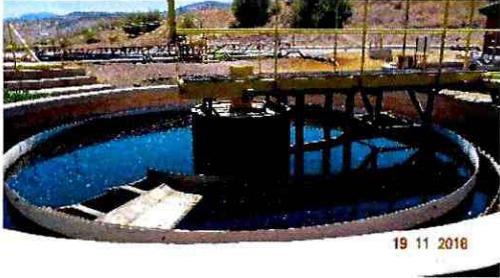
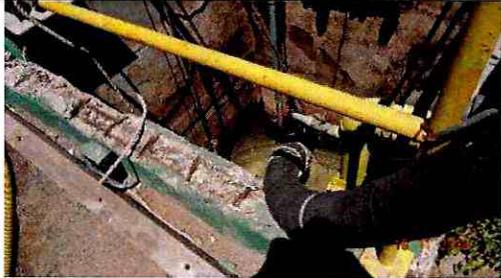
e) Se constató operación deficiente de la Planta de Tratamiento de Lixiviados.

Fotografía 21.	Fecha: 19/11/2018	Fotografía 22.	Fecha: 19/11/2018
Descripción del medio de prueba: Instalaciones de la PTL, verificándose que se encontraban funcionando las piscinas que realizan el tratamiento anaerobio y aerobio, así como los dos (2) sedimentadores.		Descripción del medio de prueba: Respecto a los lodos generados en PTL, no se observó generación de ellos.

(vii) La empresa deberá realizar el Tratamiento de Lixiviados de tal forma que el efluente de la PTL cumpla con lo señalado en el Considerando 5.5.2 de la RCA N°060/2005, en lo relativo a que el efluente cumpla los límites establecidos en el D.S. 609/98 del MOP.

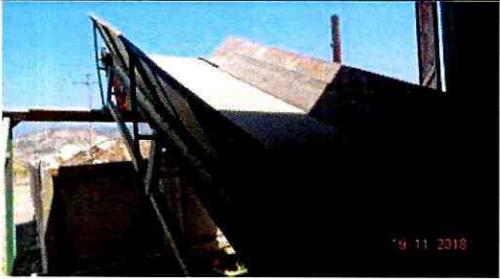
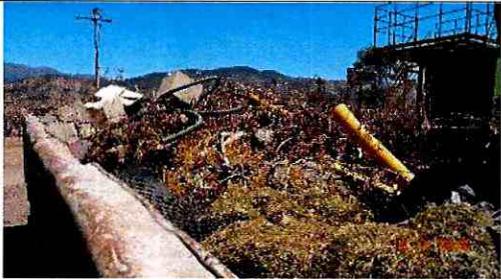
Fotografía 23.	Fecha: 19/11/2018	Fotografía 24.	Fecha: 19/11/2018
Descripción del medio de prueba: Las instalaciones destinadas a su tratamiento se encontraban sin funcionamiento, siendo éstos el filtro de banda y contenedor de acopio de lodos.		Descripción del medio de prueba: Este contenedor tenía acumulación de todo tipo de residuos, entre los que se encuentran restos de ramas, escombros y tierra, por citar algunos.

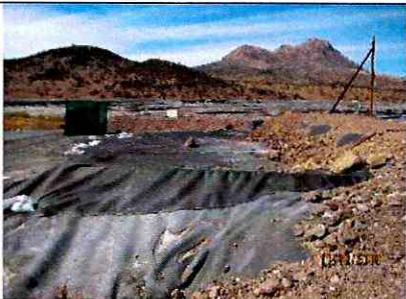
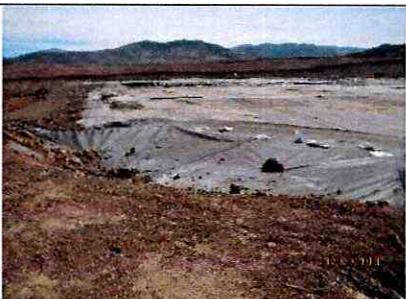
Fotografía 25.	Fecha: 11/12/2018	Fotografía 26.	Fecha: 11/12/2018

a) Actualmente no hay capacidad para disponer lodos en las celdas de monorelleno.

Descripción del medio de prueba: Sellado definitivo de celdas de monorelleno. Fuente KDM.	Descripción del medio de prueba: Sellado definitivo de celdas de monorelleno. Fuente KDM.
---	---
